Kateter Malpozisyonları: Yedi Olgu Sunumu

Catheter Malpositions: A Seven Cases Report

Habib Emre¹, Yasemin Usul Soyoral¹, Hüseyin Beğenik¹, Mehmet Fatih Erdur¹, Mehmet Naci Aldemir², Reha Erkoç³

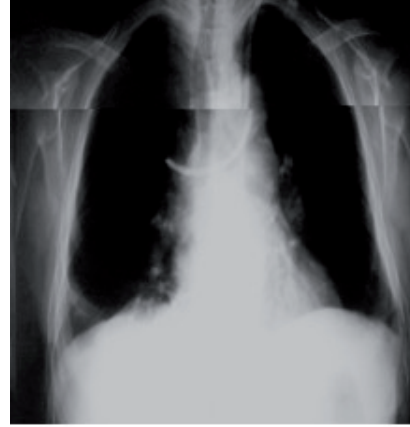
Olgu 5: Sol İJV den takılan kateterin Sağ BSV'e doğru döndüğü görülmekte

Bizim olgularımızdan özellikle sol İJV den takılıp da atriokaval bileşke yerine sağ BRSV'ne yerleşen kateterlerde klavuz telin ilerletilmesi esnasında dirençle karşılaşmamıştı ve kateter takıldıktan sonra yeteri kadar hızlı kan alınıp verilebilmekteydi (Olgu 3 ve 5). Bu olgularda kateter malpo-

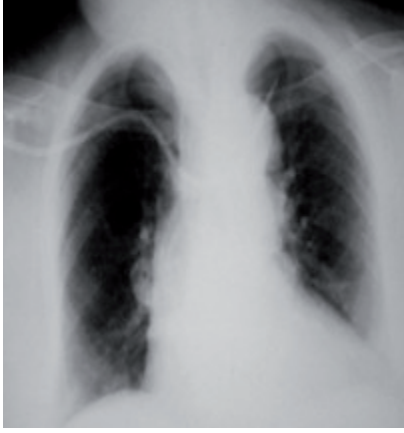
Olgu 7: Sağ SKV'den takılan kateterin Sol BRSV ve Sol SKV'e doğru ilerlediğini gösteren akciğer filmi
