**Kamusal Alanların Peyzaj Düzenlemesi Açısından Erişilebilirliğinin
İncelenmesi; Dicle Üniversitesi Kampüsü Örneği****Determination of Accessibility in Public Spaces with Landscape Arrangement:
Case of Dicle University Campus****Ömer Lütfü ÇORBACI¹, Talip TURNA², Gülcay ERCAN OĞUZTÜRK²****Öz**

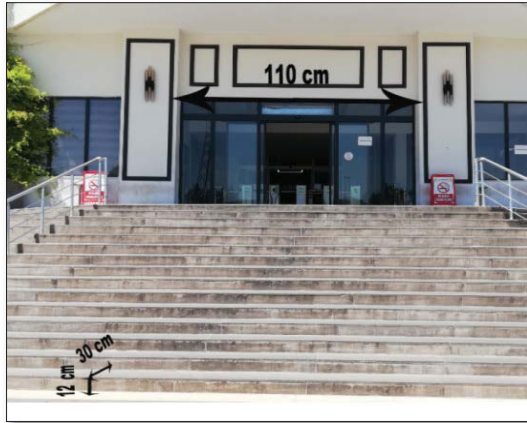
Şekil 2a. Eğitim Fakültesi ana girişi

Şekil 2a Eğitim Fakültesi bina girişinde merdivenlerin rıht yüksekliği 12 cm basamak genişliği ise 30 cm'dir. Şekil 2a'da görüldüğü gibi merdivenlerin boyu 640 cm olup, merdivenler engelliler için uygun standartta olmasına rağmen merdivenlerin orta kısmında bulunması gereken tirabzan eksiktir.

Şekil 2a'da görülen eksiklik, merdivenlerin orta kısmına yapılacak olan tırabzanla ortadan kaldırılabilir. Şekil 2b'de ise dinlenme alanında yer alan banklar engelliler için uygun standartlara getirilmelidir. Şekil 2c'de görülen görme engelliler için olan sarı çizgi kullanıcıları ihtiyaçları olan her noktaya götürecek şekilde tamamlanmalıdır.

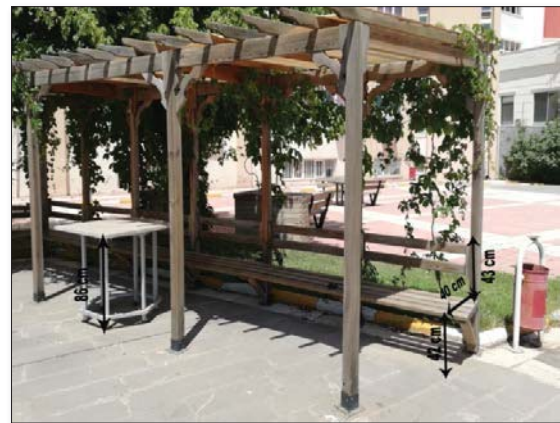
Şekil 2b. Eğitim Fakültesi önü dinlenme alanı

Şekil 2b'de görülen bankların yükseklik 42 cm sırt kısmı ise 43 cm'dir. Masanın yüksekliği ise 86 cm'dir. Dinlenme alanında bulunan banklar engelliler için olması gereken standartta değilken, masa yüksekliği standartlara uygundur.

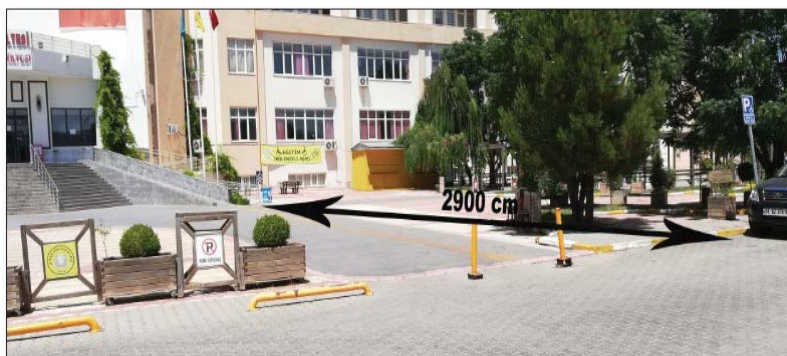
Şekil 2c. Eğitim Fakültesi engelli otopark alanı

Otoparkların bina girişlerine en fazla 300 m mesafede olması gerekmektedir. Engelli otoparkının mesafesi Şekil 2c'de görüldüğü gibi 2900 cm'dir. Olması gereken standartlara uygundur.

Görme engelliler için Şekil 2c’de görüldüğü üzere alanın bazı bölgelerinde sarı çizgi bulunmaktadır.

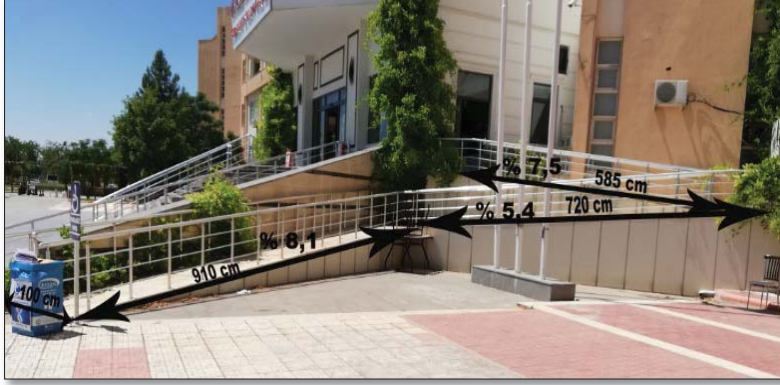
Şekil 2d. Eğitim Fakültesi bina giriş rampası

Şekil 2’de görüldüğü üzere rampa eğimi %8,1 iken uzunluk 910 cm ,%7,5 iken 585 cm uzunluğundadır. Rampa genişliği 90 cm olmalıdır. Şekil 2d’de 100 cm’dir. Rampalar eğim ve uzunluğu bakımından engelli kullanıcılar için uygun değildir.

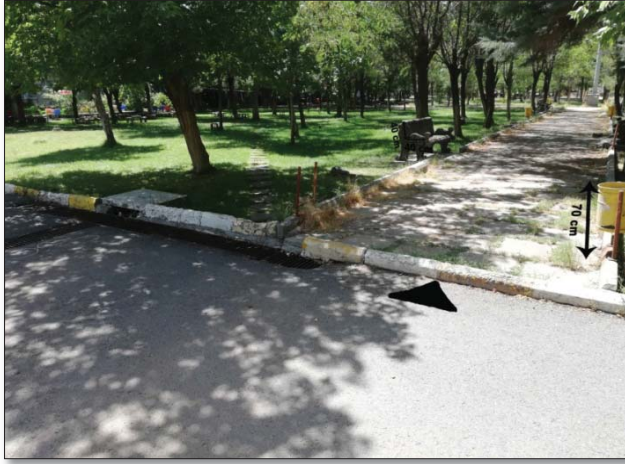
Şekil 3b. Hukuk Fakültesi dinlenme alanı

Şekil 3b dinlenme mekânlarında bulunan bankların standartları açısından değerlendirildiğinde bankın ölçüleri 40 cmx40 cm olduğu için uygun değildir. Şekil 3b’de görülen çöp kovası hem kaldırım üzerinde olması hem de yüksekliği 70 cm olduğu için standartlara uygun değildir. Alanın girişinde tekerlekli sandalye girişini engelleyecek bordür kullanıldığı için alan girişi uygun değildir. Görme engellilerin geçişi için sorun olabileceğinden mümkün oldukça yer ızgarası kullanılmamalıdır. Mecbur olunan durumlarda yürüyüş güzergâhına dik bir şekilde konumlandırılmalıdır. Şekil 3b’de görüldüğü üzere alanda uygun olmayan ızgara kullanılmıştır.

Şekil 3b'de görülen eksiklikler bankların ve çöp kutularının uygun standartlara getirilmesi alanın girişinde bulunan ızgara ve bordürlerin sökülerek uygun olarak yapılmasıyla engelliler için uygun dinlenme alanı oluşturulabilir. Alanın ana girişi sadece merdiven ile sağlanmıştır uygun bir noktadan alana rampa girişi verilmelidir. Görme engellilerin alanda rahat ulaşım sağlaması açısından alanda sarı çizgi uygulamasının yapılması da uygun olacaktır.

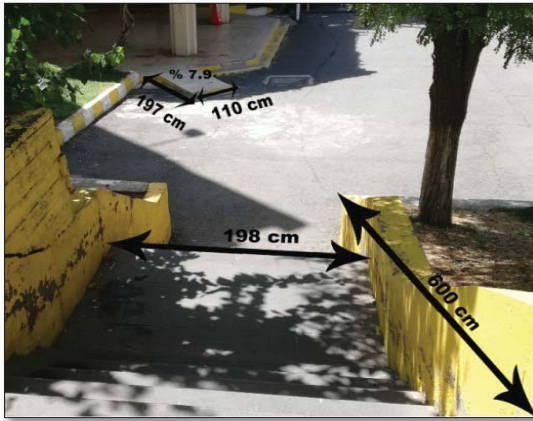
Şekil 3c. Hukuk Fakültesi alan giriş merdivenleri

Hukuk Fakültesi girişinde Şekil 3c’de görüldüğü gibi alana sadece merdiven ile ulaşım mevcuttur. Alanda rampa olmadığı için tekerlekli sandalye ile alana giriş mevcut değildir. Bina çevresinde görme engelliler için sarı çizgi bulunmamaktadır. Bina içerisinde engelliler için kullanıma uygun engelli WC bulunmaktadır.

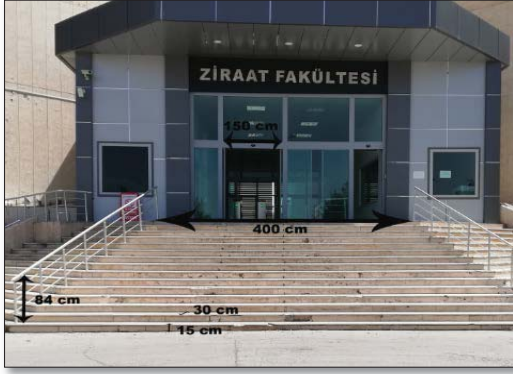
Şekil 4a. Ziraat Fakültesi bina girişi

Şekil 4a Ziraat Fakültesi bina girişinde basamak yüksekliği 15 cm genişliği ise 30 cm olup standartlara uygundur. 300 cm den geniş olan merdivenlerin orta kısmında tırabzan kullanılması gerekmektedir. Şekil 4a'da görüldüğü üzere merdivenlerin boyu en dar noktada 400 cm'dir. Merdivenler engelliler için uygun standartta olmasına rağmen merdivenlerin orta kısmında bulunması gereken tırabzan eksiktir. Engelli otoparklarının bina girişlerine en fazla 3000 cm olması gerekmektedir. Şekil 4b'de görüldüğü üzere alanda engelli otoparkının rampaya olan uzaklığı 3500 cm'dir.

Şekil 4a'da görülen eksiklikler 300 cm'den geniş olan merdivenlerin orta kısmında tırabzan kullanılması gerekmektedir. Şekil 4a'da da merdivenlerin boyu en dar noktada 400 cm'dir. Merdivenler engelliler için uygun standartta olmasına rağmen merdivenlerin orta kısmında bulunması gereken tırabzan eksiktir. Merdivenlerin orta kısmına tırabzan yapılmasıyla uygun hale getirilebilir.

Ziraat Fakültesi Bahçe içerisinde Şekil 4a, 4b ve 4c de görüldüğü gibi herhangi bir noktada görme engelliler için sarı çizgi bulunmamaktadır. İhtiyaçları olan her noktaya ulaşabilecekleri şekilde sarı çizgilerin eklenmesiyle uygun hale getirilebilir. 300 cm’den geniş olan merdivenlerin orta kısmında tırabzan kullanılması gerekmektedir. Şekil 5’te de merdivenlerin boyu 465 cm’dir. Merdivenler engelliler için uygun standartta olmasına rağmen merdivenlerin orta kısmında bulunması gereken tırabzan eksiktir. Merdivenlerin orta kısmına tırabzan yapılması ile uygun hale getirilebilir.

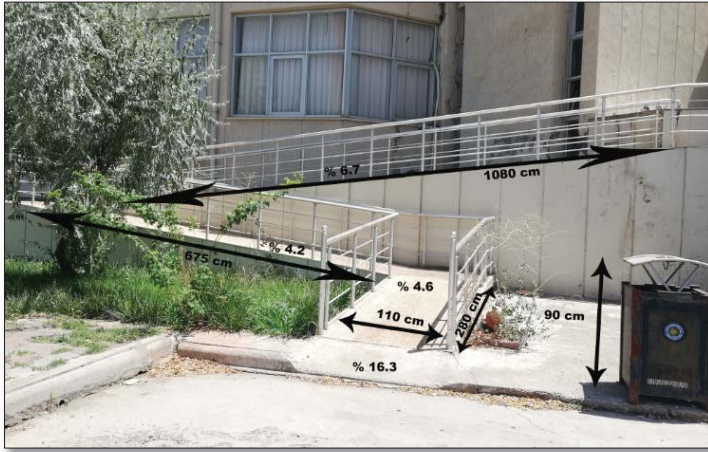
Şekil 4c. Ziraat Fakültesi bina rampa girişi

Engellilerin kullanımı açısından tavsiye edilen rampa ölçüleri en fazla %12 olarak verilmesine rağmen rampanın ilk girişinde eğim %16,3 olduğundan engellilerin kullanımına uygun değildir. Rampa genişlikleri engelli kullanıcılar için tek yön için minimum 90 cm Şekil 4c'de görülen 110 cm olduğundan giriş için uygundur. Rampa eğimlerinde %6 olduğunda maksimum uzunluk 8m olması gerekirken Şekil 4c'de görülen rampanın son kısmında eğim %6,7 uzunluk 1080 cm olduğu için uygun değildir. Şekil 4c'de görülen çöp

kutusu standartlara uygundur. Ziraat Fakültesi bahçesinde görme engelliler için sarı çizgi bulunmamaktadır. Bina içerisinde engelli kullanıcılar için uygun koşullarda WC vardır.

Engellilerin kullanımı açısından tavsiye edilen rampa ölçüleri en fazla %12 olarak verilmesine rağmen rampanın ilk girişinde eğim %16,3 olduğundan engellilerin kullanımına uygun değildir. Rampanın eğimi düşürülerek uygun hale getirilebilir. Rampa eğimlerinde %6 olduğunda maksimum uzunluk 8m olması gerekirken Şekil 4c’de görülen rampanın son kısmında eğim %6,7 uzunluk 1080 cm olduğu için uygun değildir. Rampa uzunluğu düşürülerek sorun çözülebilir.

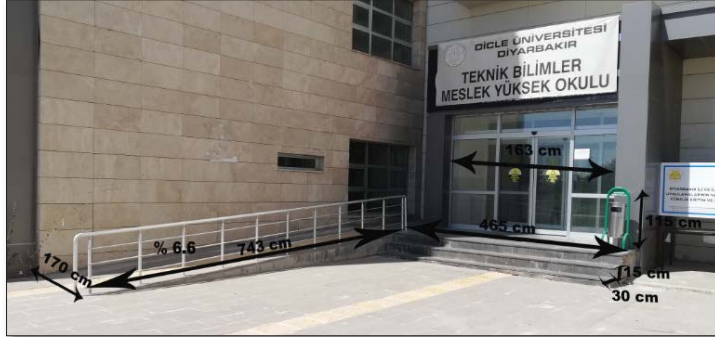
Şekil 5. Teknik Bilimler Meslek Yüksekokulu alan girişi

Şekil 5 Teknik Bilimler Meslek Yüksekokulu bina girişinde basamak yüksekliği 15 cm genişliği ise 30 cm olup standartlara uygundur. Şekil 5'te görüldüğü üzere merdivenlerin genişliği 465 cm olup standartlara göre değerlendirildiğinde merdivenler engelliler için uygun standartta olmasına rağmen merdivenlerin orta kısmında bulunması gereken tırabzan eksiktir.

Şekil 5'te rampa genişliği 170 cm olup standartlara uygunluğu değerlendirildiğinde tek yönlü giriş için uygundur. Rampa eğimleri %6 olduğunda maksimum uzunluk 8m, %7 olduğunda 5 m uzunluğunda olması gerekmektedir. Şekil 5'te %6,6 eğimle 7,43 m olduğundan uygun değildir.

Çöp kutuları 90-120 cm yüksekliğinde olmalıdır, Şekil 5'te görülen çöp kutusu 115 cm uzunluğunda olduğundan bu standartlara uygundur. Teknik Bilimler Meslek Yüksekokulu bahçesinde Şekil 5a'da görüldüğü üzere görme engelliler için sarı çizgi bulunmamaktadır.

Rampa eğimleri %6 olduğunda maksimum uzunluk 8m, %7 olduğunda 5 m uzunluğunda olması gerekmektedir. Şekil 5’te %6,6 eğimle 743 cm olduğundan uygun değildir. Rampa standart eğime getirilerek alan engelliler için uygun hale getirilebilir.

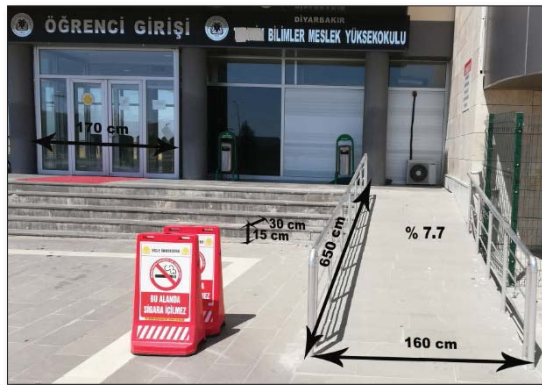
Şekil 6a. Tarım Meslek Yüksekokulu bina girişi

Şekil 6a Tarım Meslek Yüksekokulu bina girişinde basamak yüksekliği 15 cm genişliği ise 30 cm olup standartlara uygundur. Şekil 6a'da da merdivenlerin boyu 1780 cm'dir. Merdivenler engelliler için uygun standartta olmasına rağmen merdivenlerin orta kısmında bulunması gereken tirabzan eksiktir.

Şekil 6a'da yer alan rampanın standartlara uygunluğu değerlendirildiğinde rampa genişliği 160 cm olduğundan tek yön için uygundur. Rampa eğimleri, %7 olduğunda 5 m, %8 olduğunda 2 m uzunluğunda olması gerekmektedir. Şekil 6a'da %7,7 eğimle 650 cm olduğundan uygun değildir.

300 cm’den geniş olan merdivenlerin orta kısmında tırabzan kullanılması gerekmektedir. Şekil 6a’da görüldüğü gibi merdivenlerin boyu 1780 cm’dir. Merdivenler engelliler için uygun standartta olmasına rağmen merdivenlerin orta kısmında bulunması gereken tırabzan eksiktir. Merdivenlerin orta kısmına tırabzan yapılmasıyla alan engelli kullanıcılar için uygun hale getirilebilir.

Rampa eğimleri, %7 olduğunda 5 m, %8 olduğunda 2 m uzunluğunda olması gerekmektedir. Şekil 6a’da %7,7 eğimle 650 cm olduğundan uygun değildir. Rampa eğimi uygun hale getirilerek sorun çözülebilir.

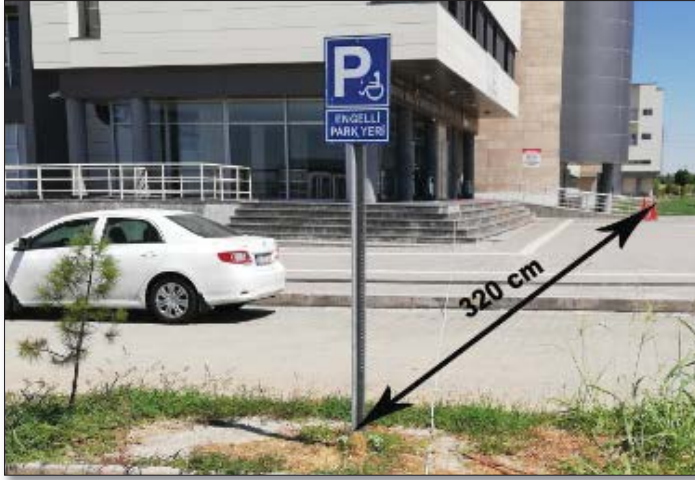
Şekil 6b. Tarım Meslek Yüksek Okulu engelli otoparkı

Engelli otoparklarının bina girişlerine en fazla 300 m olması gerekmektedir. Şekil 6b'de görüldüğü üzere alanda engelli otoparkının rampaya olan uzaklığı 320 cm'dir.

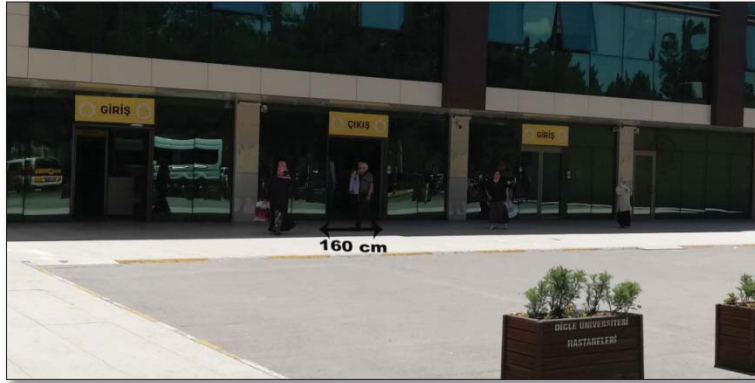
Şekil 7a. Üniversite Hastanesi bina girişi

Şekil 7a’da görüldüğü gibi alan düz ve ramplasızdır. Alan kaplamaları engelli bireyler için düzgün, pürüzsüz olmalıdır. Ancak alanda yer yer bozulmuş yüzey kaplamaları bulunmaktadır. Görme engelliler için alanda sarı çizgi mevcut, kullanılabilir durumda engelli WC vardır.

Şekil 7a’da görülen alanda bozulmuş olan yüzey döşemeleri tamir edilerek engelli kullanıcılar için alan uygun hale getirilebilir.

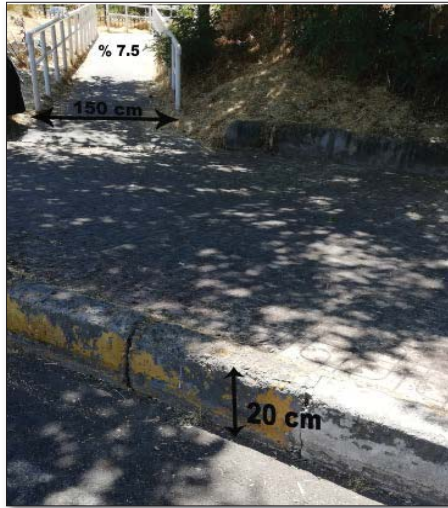
Şekil 7b. Üniversite Hastanesi alan rampa girişi

Engelli kullanıcılar için yaya yollarında kaldırım yüksekliği en fazla 15 cm olmalıdır. Şekil 7b’de görüldüğü üzere alanda 20 cm olduğundan uygun değildir. Şekil 7b’de rampanın standartlara uygunluğu değerlendirildiğinde; rampa genişliği 150 cm olduğundan tek yön için uygundur. Rampa eğimleri, %7 olduğunda 5 m, %8 olduğunda maksimum 2 m

uzunluğunda olması gerekmektedir. Şekil 7b'de %7,5 boyu 15 m olduğundan uygun değildir. Ayrıca rampaya kaldırımdan ulaşım sağlamak için çıkış rampası yoktur.

Engelli kullanıcılar için yaya yollarında kaldırım yüksekliği en fazla 15 cm olmalıdır. Şekil 7b’de görüldüğü üzere alanda 20 cm olduğundan uygun değildir. Bu alanda kaldırım yüksekliği azaltılarak alana uygun giriş rampası yapılarak sorun çözülebilir.

Şekil 7b’de görülen rampanın eğimi %7,5 boyu 15 m olduğundan uygun değildir. Bu rampanın da eğimi standart ölçülere getirilerek alan engelli kullanıcılar için de uygun hale getirilebilir.

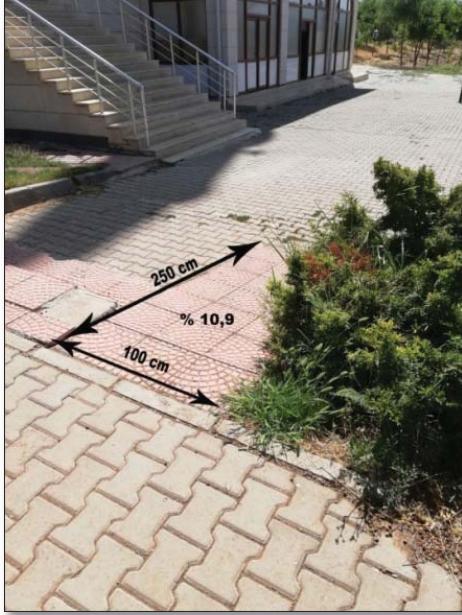
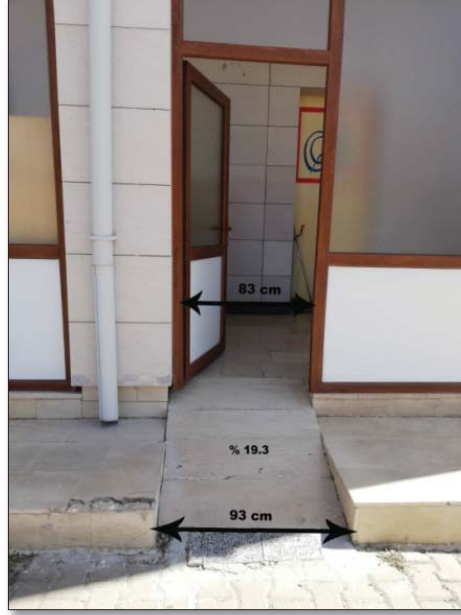
Şekil 8a. Üniversite Camisi alan girişi **8b.** Üniversite Camisi WC girişi

Şekil 8a'da rampa genişliği 100 cm olup standartlara göre değerlendirildiğinde tek yön için uygundur. Şekil 8a'da rampanın standartlara uygunluğu değerlendirildiğinde; eğimi %10,9 boyu 250 cm olduğundan uygun değildir. Rampalarda döşeme üzerinde tekerlekli sandalye geçişini engelleyecek yere yakın dallanan bitki türleri özellikle yaya yolları üzerinde kullanılmaması gerekirken Şekil 8a'da mevcut olduğundan tekerlekli sandalye için rampadan geçiş uygun değildir. Ayrıca rampaya kaldırımdan ulaşım sağlamak için çıkış rampası yoktur. WC girişinin de rampası %19,3 olduğundan uygun değildir.

Şekil 8a, 8b ve 8c fotoğraflarında görüldüğü üzere alanda görme engelliler için sarı çizgi bulunmamaktadır.

Rampa eğimleri, %10 olduğunda 1,25 m, %12 olduğunda maksimum 0,5 m uzunluğunda olması gerekmektedir. Şekil 8a’da %10,9 boyu 250 cm olduğundan uygun değildir. Rampa uygun standartlara getirilerek sorun çözülebilir. Rampalarda döşeme üzerinde tekerlekli sandalye geçişini engelleyecek yere yakın dallanan bitki türleri özellikle yaya yolları üzerinde kullanılmaması gerekirken Şekil 8a’da mevcut olduğundan tekerlekli sandalye için rampadan geçiş uygun değildir. Bu alandaki bitkilerde sık sık budanarak uygun şartlar sağlanabilir. Rampaya kaldırımdan ulaşım sağlamak için çıkış rampası yoktur. Bu kısımda da alana ulaşım için uygun standartlarda rampa yapılmalıdır. WC girişinin de rampası %19,3 olduğundan uygun değildir. Bu kısımdaki rampada uygun hale getirilmelidir. Alanda görme engelliler için sarı çizgi uygulaması yapılmalıdır.

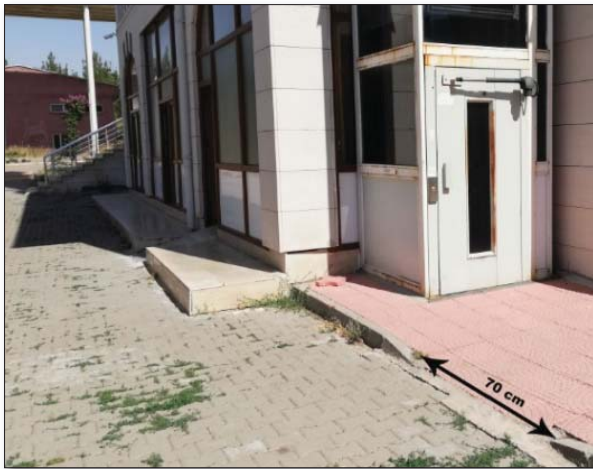
Şekil 8c. Üniversite Camisi asansör girişi

Cami bahçesinde bulunan asansör engelli kullanıcılar için kullanışlıdır ancak asansöre ulaşmak için yapılan rampa genişliği 70 cm olduğu için uygun değildir. Çünkü tek yön geçişler için minimum genişlik 90 cm olmalıdır.

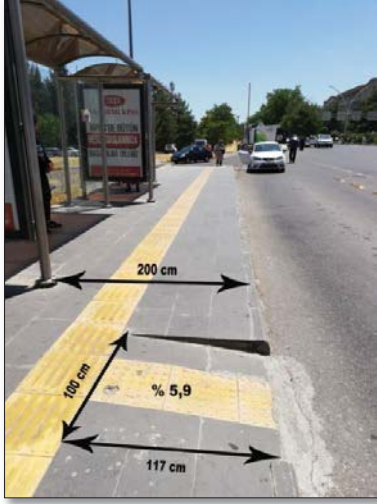
Şekil 9a. Merkez Durak alan girişi

Şekil 9a'da rampa genişliği 100 cm olup, standartlara göre değerlendirildiğinde tek yön için uygundur. Rampa eğimleri, %6 olduğunda 8 m uzunluğunda olması gerekmektedir. Şekil 9a'da %5,9 boyu 117 cm olduğundan uygundur. Yaya yollarında genişlik minimum 150 cm ideal olan ölçü ise 200 cm'dir. Şekil 9a'da görüldüğü üzere alanda 200 cm olduğundan ideal ölçüdedir. Ayrıca alan görme engelliler içinde sarı çizgi olduğundan uygundur.

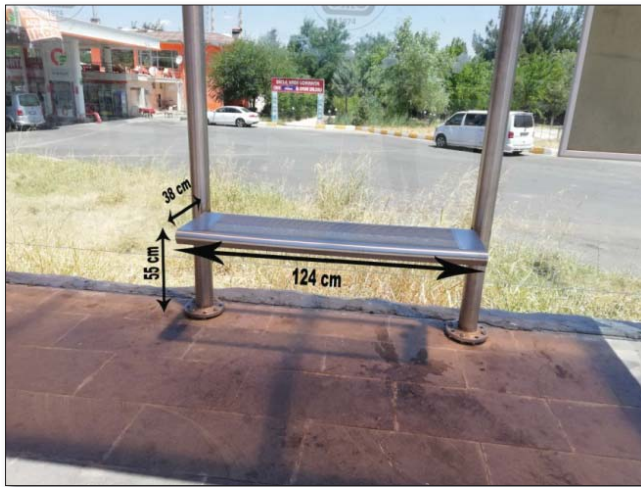
Şekil 9b. Merkez Durak oturma birimi

Şekil 9b’de görülen bankların yükseklikleri standartlara uygundur.
