Müezzinoğlu, M. K., Noraslı, M., Sungur, M. (2020). Taşınmaz Bir Kültür Varlığının Yeniden İşlevlendirilmesine Yönelik Sistemik Analiz. *The Journal of International Lingual Social and Educational Sciences*, 6(1), 113-123. DOI: <https://doi.org/10.34137/jilses.572504>

## Taşınmaz Bir Kültür Varlığının Yeniden İşlevlendirilmesine Yönelik Sistemik Analiz\*

## Systematic Analysis For Reinforcement of an Immigrant Cultural Presentation

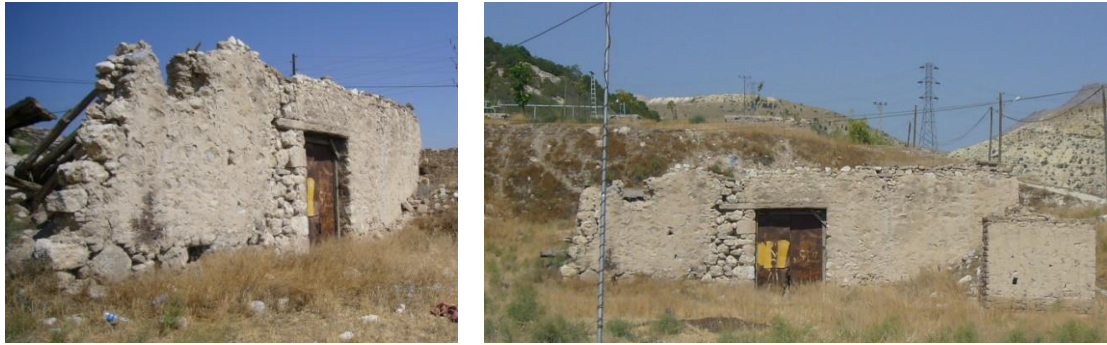
**Resim 1, 2:** Dibi Delik Han'ın restorasyon yapılmadan önceki halleri (Karpuz, 2009)

Bazı araştırmacılar Dibi Delik Han'ın, 14.-15. yy. aralığında Beylikler devri yapısı olduğunu ifade etmektedir. Muhtemelen Selçuklu Döneminde de hanın bulunduğu lokasyon sınırlarında bir kervansaray yapısının mevcut olabileceği de ayrıca belirtilmektedir (Kapuz, 2009). Resim 1 ve 2' de Han'ın restorasyon yapılmadan önceki halleri görülmektedir. Tam ve net plan şeması bilinmeyen yapının, restorasyon öncesi çok harap ve korunmasız bir halde olduğu görsellerden anlaşılmaktadır. Dolayısıyla hanın birçok kısmının ve tezyinatının günümüze ulaşmadığı algılanmaktadır.

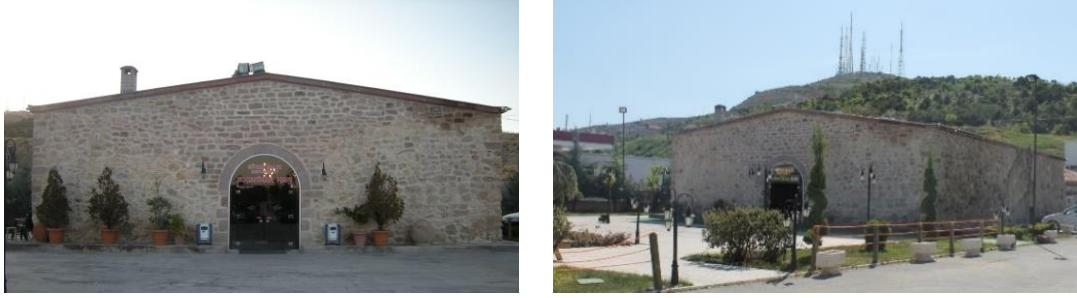
**Resim 3, 4:** Dibi Delik Han'ın restorasyonu tamamlandıktan sonraki hali (Müezzinoğlu & Noraslı, 2018)

2005 yılında Konya Vakıflar Bölge Müdürlüğü tarafından fotoğraflanıp, rölöve projesi hazırlanmış olan Han yapısının, 2010 yılında restorasyon projesi tamamlanmıştır. Günümüzde özel bir işletme tarafından balık restoranı olarak kullanılmaktadır (Resim 3, 4).

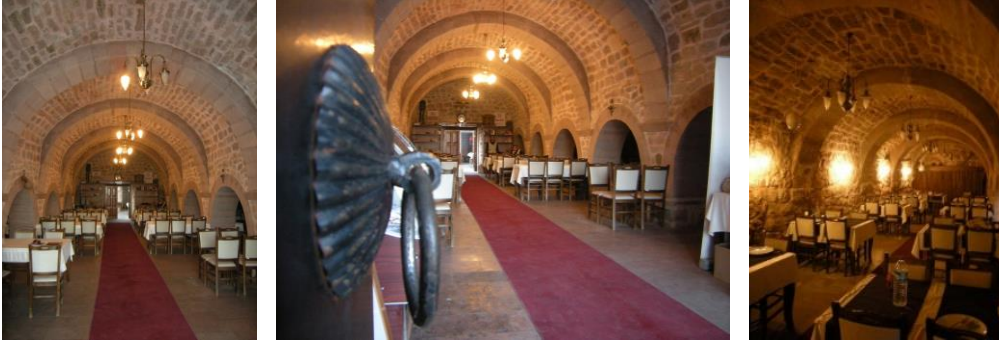
İç kısımda, orijinal durumda bulunan ayaklar kaba yonu taş, kemerler ise kesme taş ile örülmüştür. Tonozlar sıralı moloz taş olup, üzeri düz dam şeklinde örtülmüştür. Yapıda genellikle moloz taşın kullanılması nedeniyle örgü sisteminde harç kullanılmıştır. Handa herhangi bir süsleme unsuru bulunmamaktadır.

**Resim 5, 6, 7:** Dibi Delik Han'ın restorasyonu tamamlandıktan sonraki hali (Noraslı, 2018)

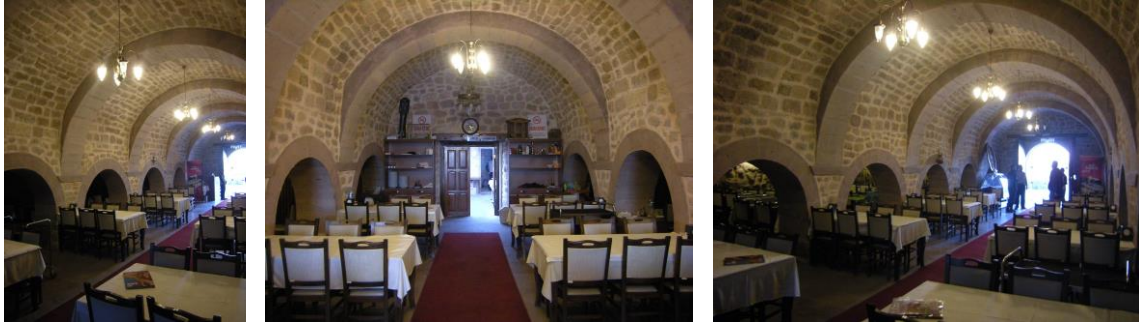
**Resim 8, 9, 10:** Dibi Delik Han'ın yeme-içme salonu iç mekânı (Noraslı, 2018)

Dikdörtgen bir plan şemasına sahip olan hana, doğu cephesindeki kapı kullanılarak giriş yapıldığında orta alan net bir şekilde algılanabilmektedir. Girişte sağdaki revakın önüne yerleştirilen ve arkası ahşap bir seperatörle kapatılan karşılama bankosunu görülmektedir. Resim 8, 9, 10' de görüldüğü üzere mekânda yer alan oturma birimlerinde kullanılan masa ve sandalyelerin malzemesi de ahşap olarak tercih edilmiştir. Sandalyelerin döşeme malzemesi ise sunî deridir. Ayrıca oturma alanında kullanılan donatıların yerlerini hanın mimari yapı elemanları belirlemiştir.
