Vakıflar Dergisi

Yıl: Haziran 2021 • Sayı: 55

Doğu Karadeniz Kırsal Cami Mimarisinin Hayata Tutunuşu: Dernekpazarı Kondu Güney Mahallesi Camii ve Restorasyonu*

The Mosque of the Kondu Güney Neighborhood in Dernekpazarı and its Restoration

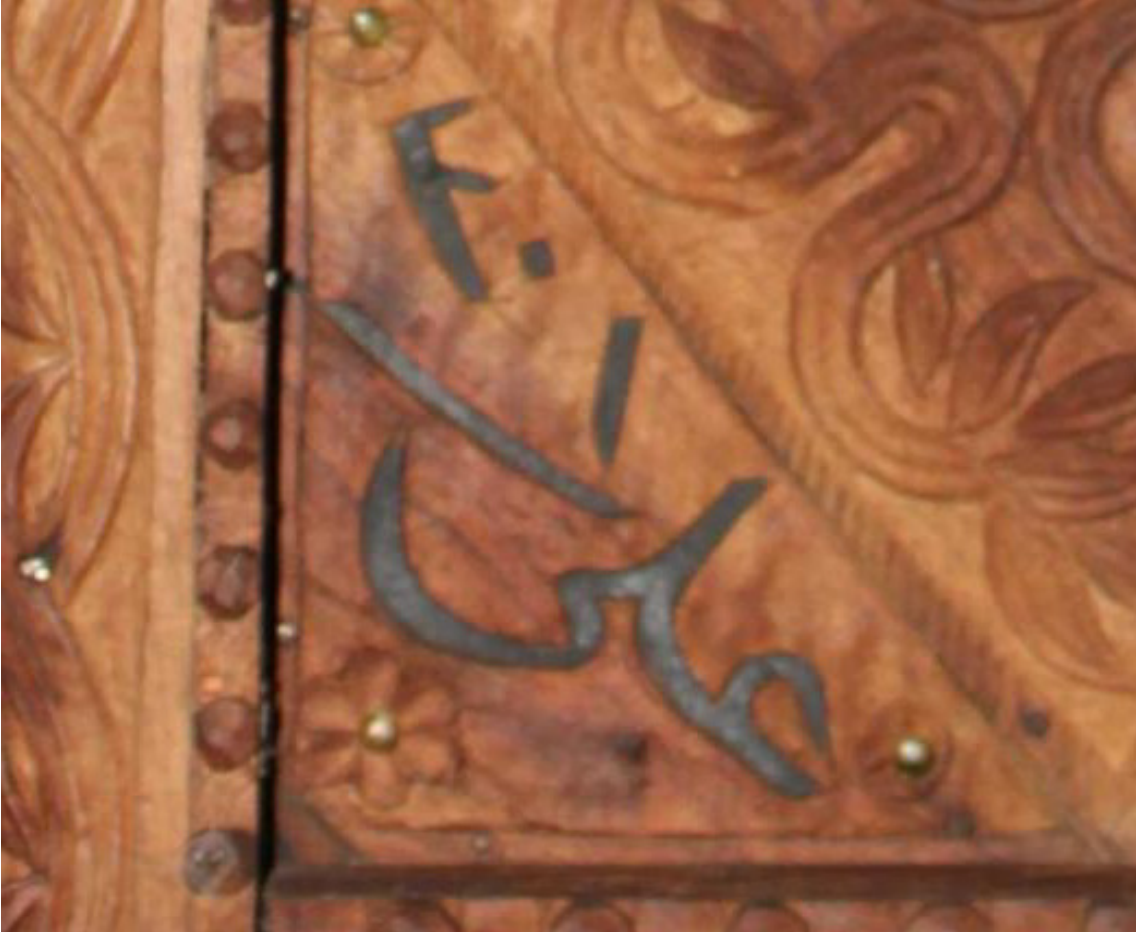
Resim 1. Güney Mahallesi Camisi tavan göbeğindeki tarih.

Yapı yazılı kaynaklara göre 1819 yılına tarihlenmektedir (Dokap, 2019: 217). Eserde bu tarihi de içeren üç farklı yerde tarih kaydına rastlanmaktadır. Bunlardan biri tavan göbeğindedir ve 1301 tarihi yazmaktadır (Resim 1). Miladi 1883-84 yıllarına karşılık gelmektedir (İltar, 2017: 7).

Yukarıdaki bilgiler ışığında yapının ilk yapım evresinin 1819-20 olduğu, kürsünün 1862 yılında yapıldığı ve tavan göbeğinin ise 1883-84 yıllarında esere eklendiğini değerlendiriyoruz. Güney Mahallesi Camisinin ahşap yığma, muskalı dolma ve taş ile örülü karma duvar çeşitliliği bulunmaktadır. Son cemaat yeri alt katı açık üst katı kapalı, beş açıklıklı ve düz ahşap tavanlıdır. Caminin iç mekanındaki tüm öğeleri ahşap olmasına karşın sonradan eklenen minare ise betonarme olarak yapılmıştır. Caminin malzeme ve yapım tekniklerine ilişkin düzenlenmiş bilgiler Tablo 1’de sunulmuştur.

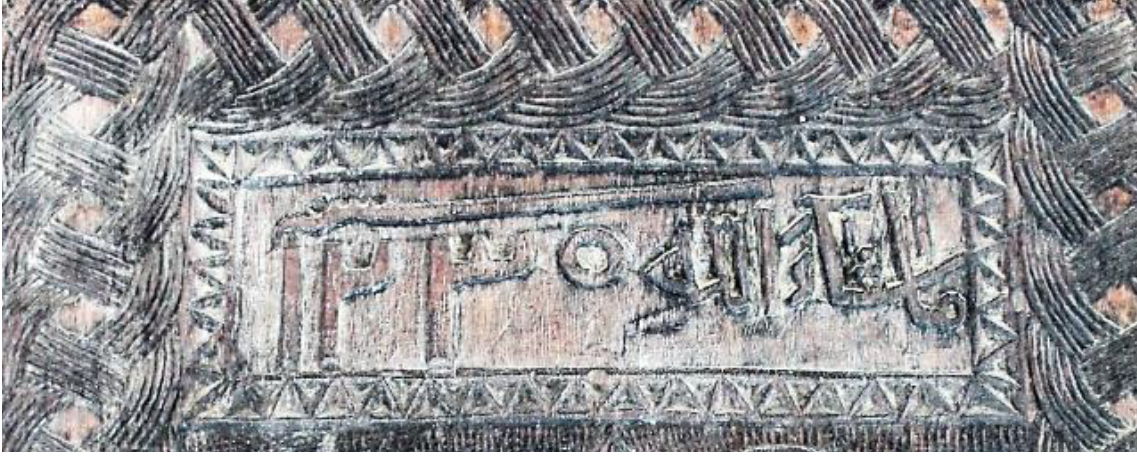
Resim 3. Güney Mahallesi Camisi pencere üstünde bulunan kitabe.

Son cemaat yerinde giriş kapısının güneyinde kalan pencerelerin arasında ise “Maşallah 1235” ifadesi kayıtlıdır (Resim 3). Miladi 1819-20 yıllarına isabet eden bu tarihin ise en eski kitabe olduğu kabul edilmektedir (İltar, 2017: 7). Mehmet İren (İren, 1983: 167) çalışmasında halkla yaptığı görüşmeleri kaynak göstererek yapının 1819 tarihinde yaklaşık 100 metre uzaktaki Mektepüstü adlı yerden şimdiki yerine taşındığını ifade etmektedir.

Harim giriş kapısının güneyindeki geçme ahşap şebekeli iki pencere arasında kalan yüzeyde alttan üste üç panodan oluşan bir süsleme kuşağı yer almaktadır. Düşey dikdörtgen biçimli bu kuşağın çevresini geçme örgü motifli bir bordür dolanmakta, bu kuşağın en üstünde “Maşallah 1235” yazısı okunmaktadır (İltar, 2017: 38). Panonun alt kısmının yüzeyi kaideli, şişkin gövdeli, kulplu ve dar ağızlı bir vazodan yükselen gül dalı motifi ile bezelidir. Panonun orta kısmında vazodan yükselen gül dalı motifi, en üst kısmında ise vazodan iki yana sarkan gül dalı kompozisyonu bulunmaktadır.

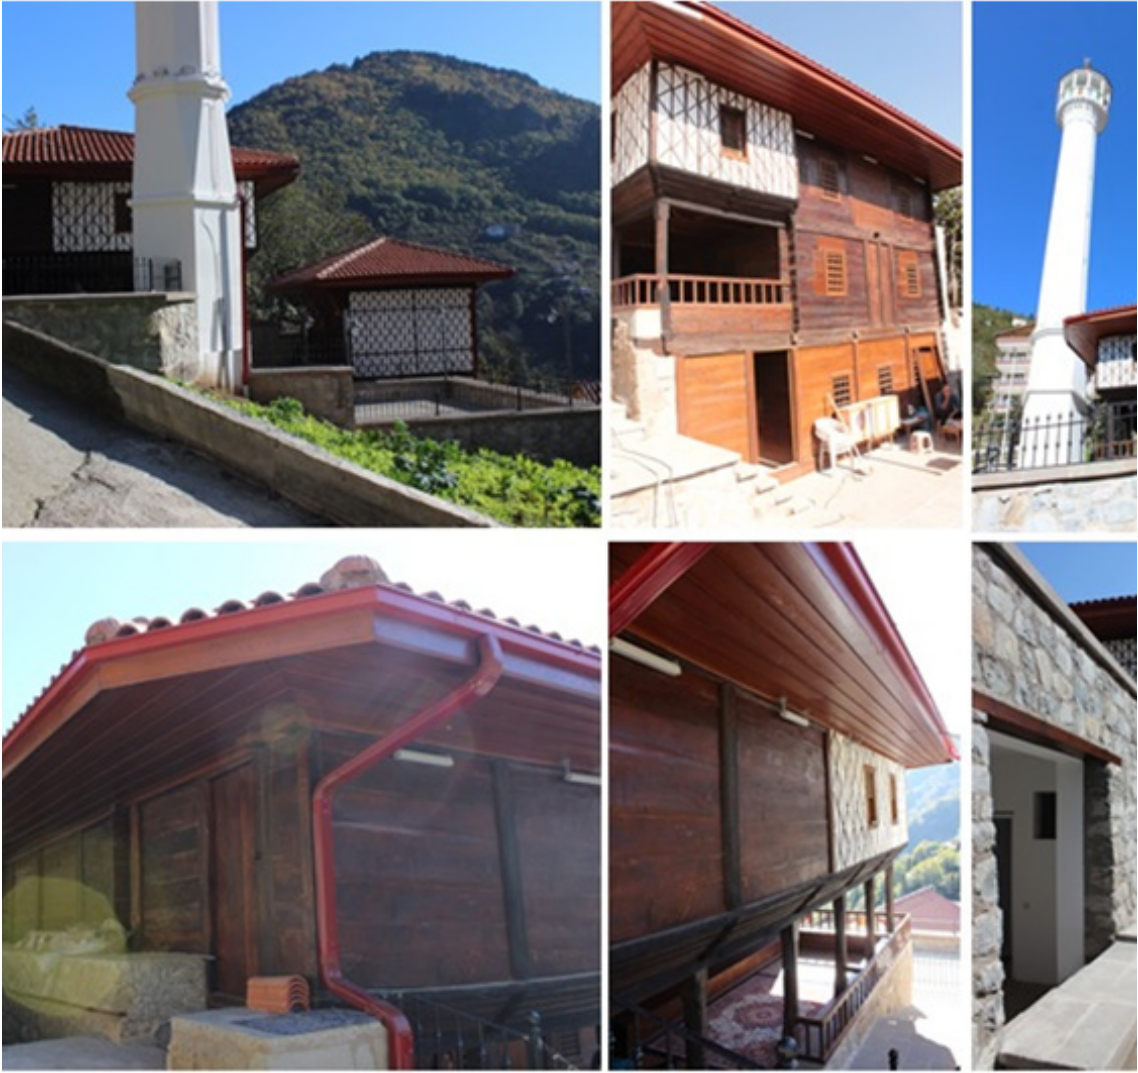
Resim 4. Güney Mahallesi Camisi genel görünömler.

Güney Mahallesi merkezinde oldukça meyilli bir arazinin düzleřtirilmesiyle oluşturulan zemin üzerine inşa edilen eserde son cemaat yeri kurgusunda özel bir durum söz konusudur. Genellikle camilerde kuzeyde yer alan son cemaat mekânı burada eğim sebebiyle batı yönünde planlanmıştır. Bu alanda oluşturulmuş sofa, evlerdeki hayat mantığı ile günlük sohbet ve istiřare alanı olarak kurgulanmıştır. Caminin ana mekânına giriş, son cemaat mahallinin kuzeyine yakın bir noktadan çift kanatlı ahşap kapıdan sağlanmaktadır. Sohbet ve ders odası olarak kullanılması düşünölen bodrum katın üç tarafı toprak altındadır ve giriři, açık olan güney cephededir. Harimde ise yalnız kuzey cephe yerin altında kalmakta, diđer üç cephe ise algılanabilmektedir. Toprak altında kalan beden duvarları moloz yığıma taş tekniđi ile örölmüdü. Mahfil katın dört cephesi de açıktır. Güney Mahallesi Camisine ait genel görünömler Resim 4'te sunulmuştur.

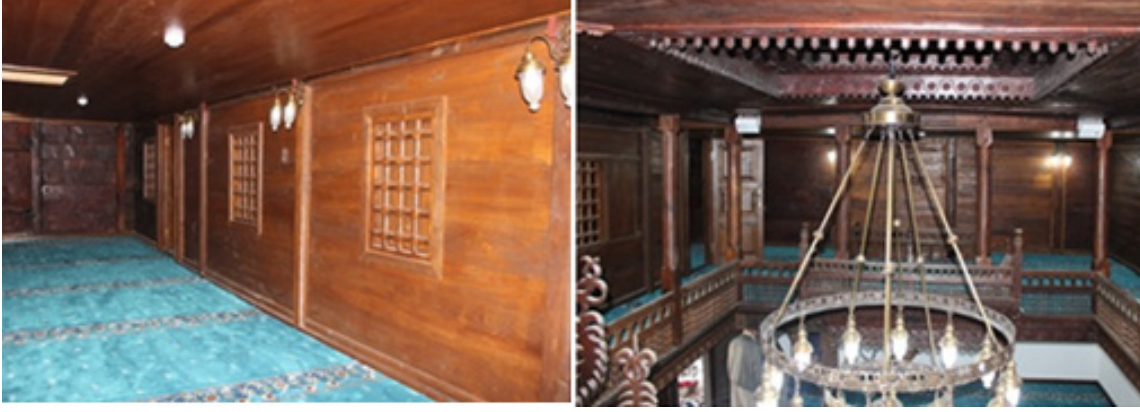
Resim 5. Güney Mahallesi Camisi, mahfilden görünümeler.

Mahfile harim içinden dik ve küçük basamakları olan sıradan ahşap bir merdivenle ulaşılabilir. Kuzey cepheden son cemaat mekânı üstündeki kapalı alandan mahfile ayrı bir giriş daha verilmiştir. Mahfile ilişkin görseller Resim 5'te sunulmuştur.

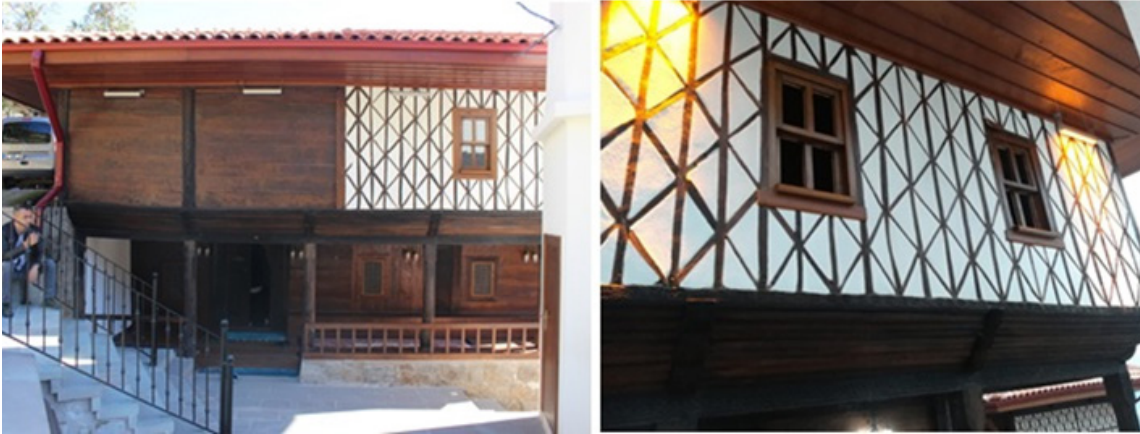
Resim 6. Güney Mahallesi Cami girişinden görünümeler.

Camide kâgir-yarı kâgir ve ahşap yığma sistemle inşa edilmiş farklı bölümler bulunmaktadır. Ağırıklı olarak ahşap malzeme kullanımının yanında, bodrum ve zemin katlarda yer altında kalan duvarlar yığma taşla örülmüştür. Harim ile mahfil beden duvarları yontma ahşap yığma, batı cephenin bir bölümü ise ahşap çatki muska dolgulu duvar sistemindedir (Resim 6).

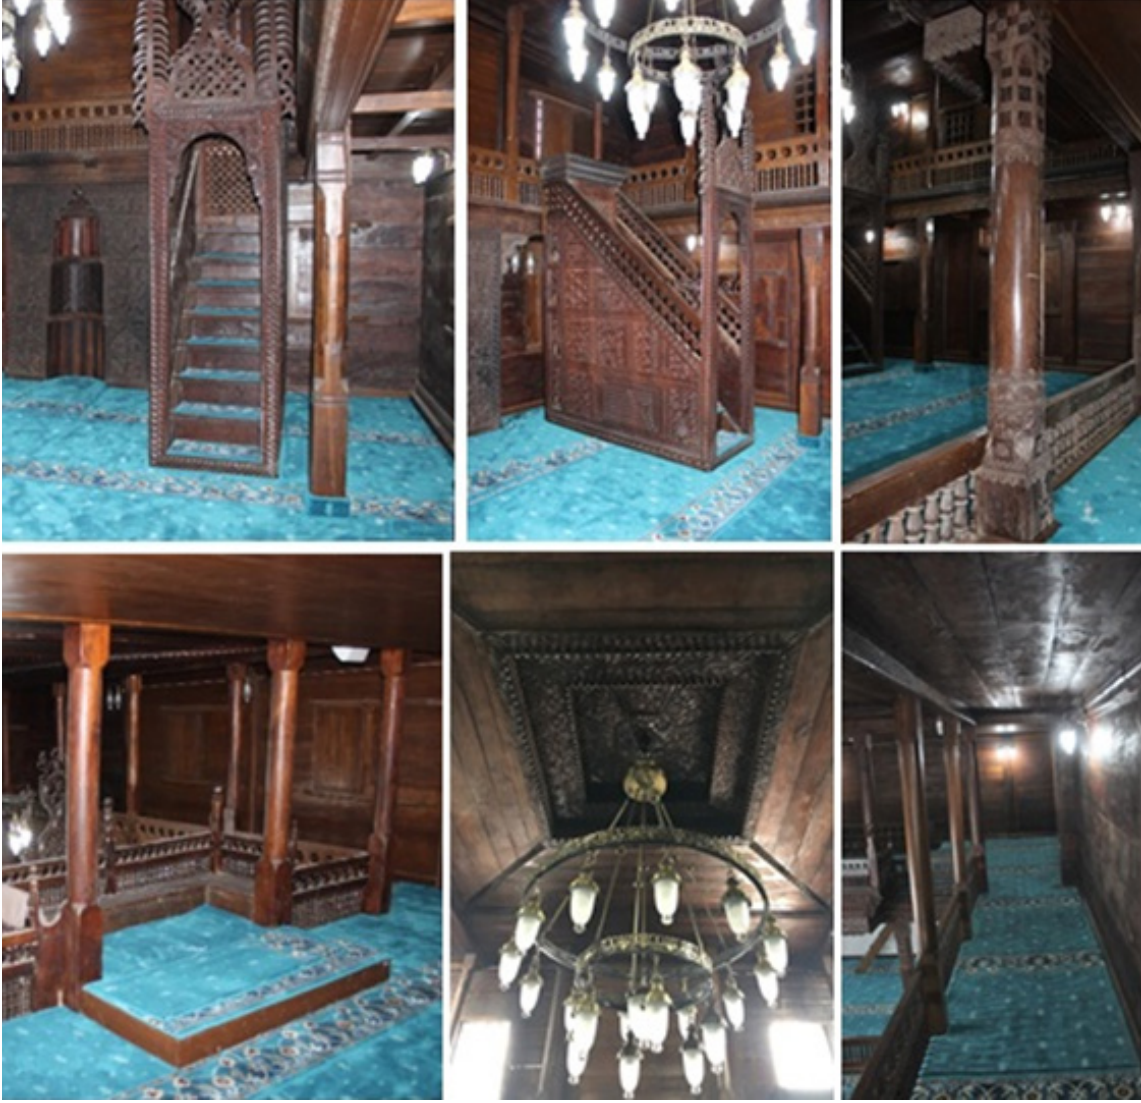
Resim 7. Güney Mahallesi Camisi, harimden görünümeler.

Harim içinde mahfilin ana kısmını taşıyan iki, mahfile özgün 'U' biçimini kazandıran kolları taşıyan iki olmak üzere dört ahşap direk bulunmaktadır. Bu direklerin başlığı olarak nitelendirebileceğimiz kısımların her birinde farklı işlemler bulunduğu dikkati çekmektedir. Ahşap oymacılığın nadide örneklerini sergileyen bölümlere süsleme programında ayrıntılı olarak değinilecektir. Güney duvarının ortasında iç mekâna doğru kademe yapan mihrap ile mihrabın doğusunda kürsü, batısında minber bulunmaktadır. Cami harim görselleri Resim 7'de sunulmuştur.

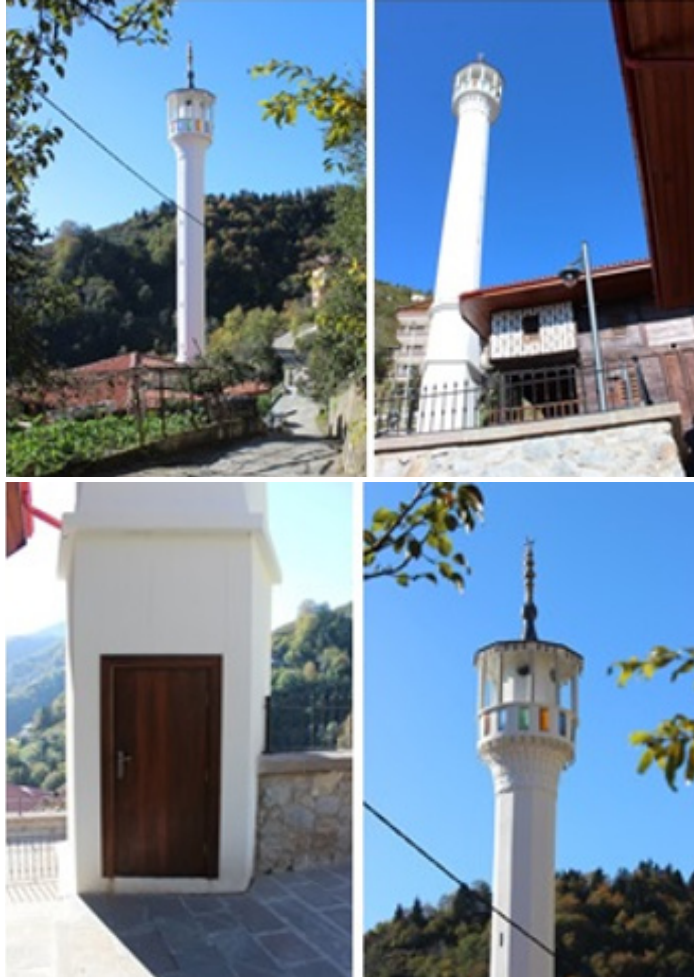
Resim 8. Güney Mahallesi Camisi, minareden ayrıntılar.

Caminin güneybatısında betonarme minare bulunmaktadır. Her ne kadar minareler, camilerin dış ögesi olmayıp ana öğelerden biri olsa da sistematik olarak incelenmesi adına ayrı bir başlık altında sunulmuştur. Minare tek şerefelidir ve 24 m. yüksekliğindedir. Minarenin kaidesi dörtgen, gövdesi çokgen, kaide ile gövde arasındaki geçiş piramidal biçimlidir. Külah üzerinde bakır alem bulunmaktadır. Minareye ait görseller Resim 8'de sunulmuştur.

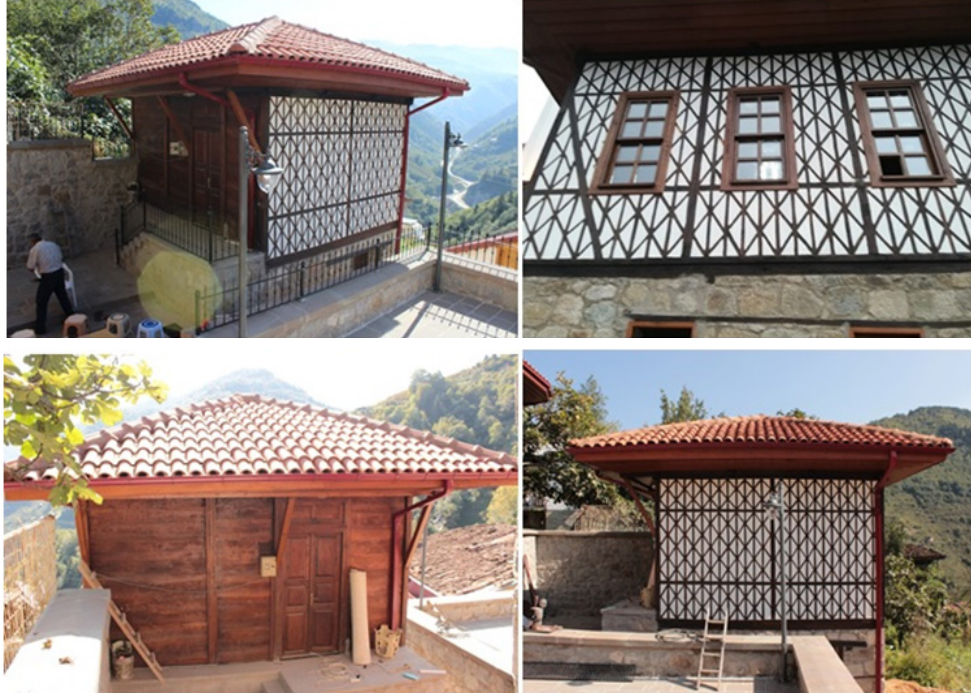
Resim 9. Güney Mahalle Camisi, medrese görselleri.

Caminin güneyinde iki katlı medrese bulunmaktadır. Dıştan 4.67 x 5.41 m ölçülerinde yaklaşık kare planlıdır. Çatısı camide olduğu gibi kırma çatı biçimindedir ve üzeri klasik alaturka kiremitle kaplıdır. Bodrum katı yığma taş ile örülen yapının üst katı ahşaptır.

Medresenin üç cephesi caminin son cemaat mahfili ile benzer şekilde ahşap çatı muska dolma (dolma-göz) sistemdedir. Kuzey cephesi ise ahşap yığma sistem sade görünümlüdür.

Zamanla imam evi olarak kullanılan medrese mutfak, hela, banyo mekânları ilave edilerek genişletilmiştir (Rölöve, 2016). Restorasyon müdahaleleri kapsamında medresenin doğu duvarına bitişik eklenti yıkılarak özgün biçimi geri kazandırılmıştır. Medreseye ait görseller Resim 9'da sunulmuştur.

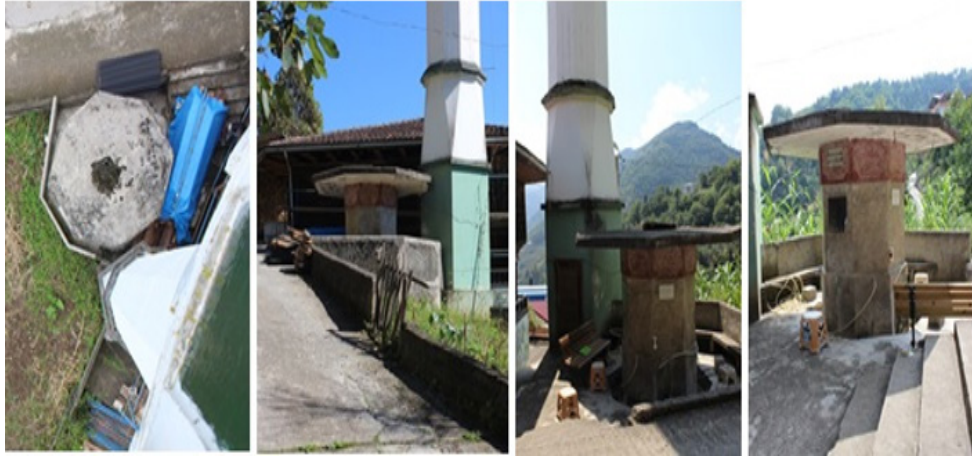
Resim 10. Güney Mahallesi Camisi, şadırvandan ayrıntılar.

Caminin batısında ve camiden bağımsız olarak inşa edilen şadırvan da minare gibi sonradan yapıldığından özgün değildir. Sekizgen planlı ve düz damlı şadırvan betonarme olarak inşa edilmiştir.

Restorasyon çalışmaları kapsamında cami ile minare girişinin arasında bulunan şadırvan kaldırılarak parsel sınırına çekilen ihata duvarının bir bölümünde açık şadırvan oluşturulmuştur. Ayrıca avlunun altında yapılan yeni tuvaletlerin içinde kapalı şadırvanı da bulunmaktadır. Müştemilatın restorasyon öncesine ait görselleri Resim 10'da sunulmuştur.

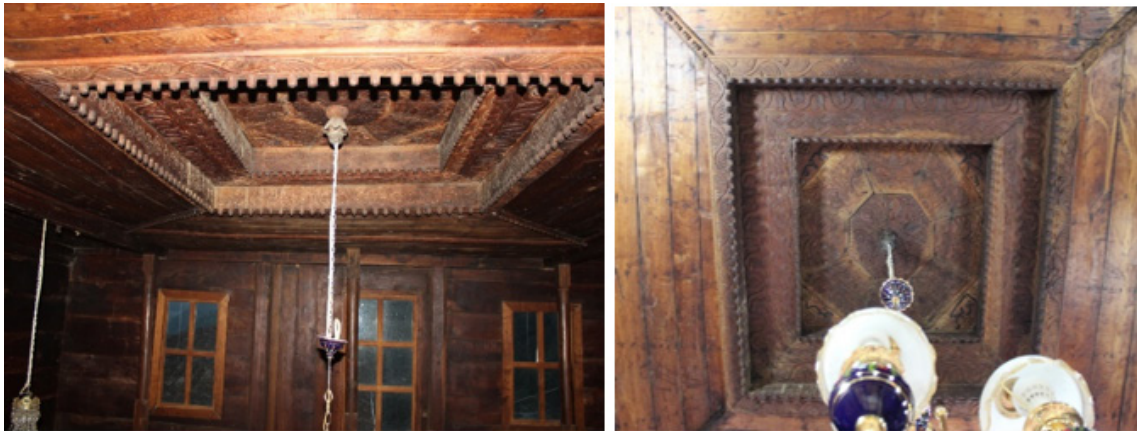
Resim 11. Güney Mahallesi Camisi tavan süslemeleri.

Eserin harim kısmında, tavan kaplamasının merkezinde oluşturulmuş ve çatı içine doğru iki sıra kademeli derinlikli, oldukça süslemeli bir tavan göbeği bulunmaktadır.

Dış sırasının çevresi dıştan kıvrık dal motifi ile doldurulmuş bordürle çevrilidir ve ilk kadememin içe bakan yüzüne S kıvrımı sırasının içine ve dışına rozet motifleri yerleştirilmiş bir bordür sırası işlenmiştir (İltar, 2017: 27). İkinci kadememin zemine bakan yüzünde ise bordür iki sıradır. İlkinde çiçekli kıvrımdal motifi sırası, ikincisinde ise geçme motifinden oluşan bir bordür sırası bulunmaktadır. İkinci kadememin içe bakan yüzünde ise karşılıklı devam eden iki yılankavi motif arasına çiçek motifleri yerleştirilmiştir (İltar, 2017: 27). Tavan göbeğinin merkezini oluşturan üçüncü kademe ortasındaki sekizgen çevresine yerleştirilmiş üzerinde kıvrık dal motifleri bulunan yamuk biçimli sekiz pano vardır. Orta bölümün köşelerinde dört halifenin isimleri ile 301 tarihi yazılıdır. Tavan göbeği süslemesine ilişkin görseller Resim 11’de sunulmuştur.

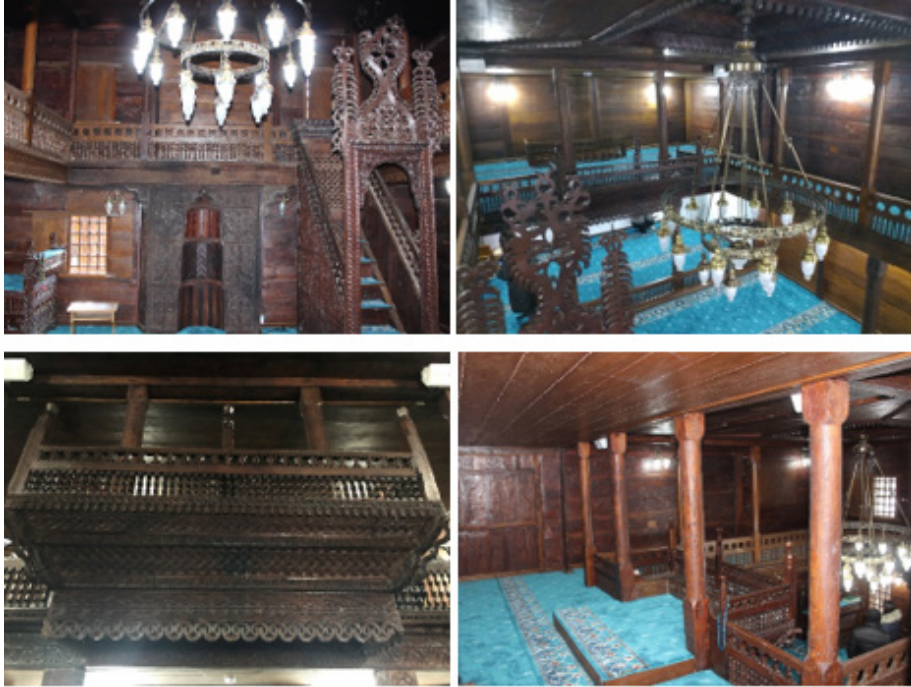
Resim 12. Güney Mahallesi Camisi mahfil süslemelerine ait fotoğraflar.

Mahfil katının ahşap elemanlarının oymalı süslemeleri camide öne çıkan değerli unsurlardır. Korkuluklar, sütun işlemleri ve özellikle mahfil köşkünün önü yöresel ahşap işlemeciliğinin seçkin örneklerini sunmaktadır (Resim 12).

Mahfil köşkü önündeki süsleme programında, en altta içbükey ve dışbükey C motiflerinin iç içe girmesinden oluşan bir sıra, bu sıranın üzerinde ise yilankavi biçiminde birbirine geçmiş S ve C'ler, halat, saç örgüsü, sepet örgüsü, zencerekler ve lale çiçekli bordürler, yapraklı S bordürleri, basit geometrik şekillerden oluşan süsleme kompozisyonu uygulanmıştır. Korkuluk kısmı alt ve üstü kare kesitli ortaları armudi şişkinliklerden oluşan parmaklıklardan düzenlenmiştir ve parmaklıkların üzerindeki bordür kuşağında çokgen biçimli motifler dizilmiştir. Köşk kısmının köşelerinde kıvrık dal biçimli birer motif yerleştirilmiştir. Korkulukların birleşme yerlerinde topuzlar bulunmaktadır (İltar, 2017: 29).

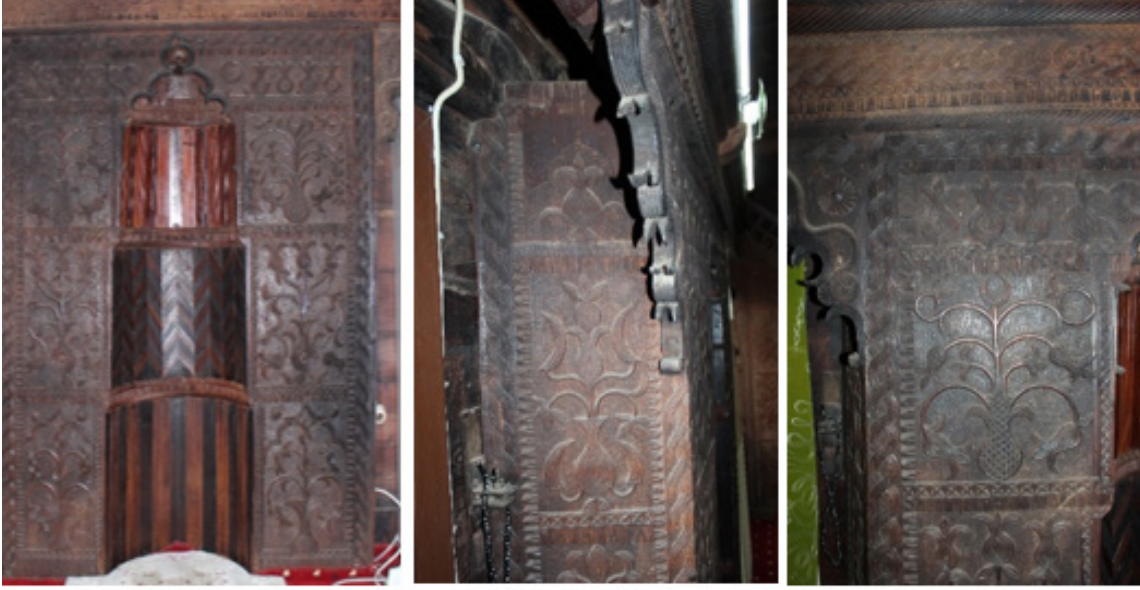
Resim 13. Güney Mahallesi Camisi mihrap süslemeleri.

Caminin en gösterişli unsurlarından biridir ve ahşap mihrap ince ahşap işçiliğinin kıymetli örneklerini barındırmaktadır. Güney duvarının merkezinde konumlanmış mihrap dikdörtgen dış çerçeve içinde yarım yuvarlak nişi ile şekillenmiştir. İç mekâna yaklaşık 40 cm. çıkıntı yapan mihrap, niş kısmında yukarıya doğru üç kademe halinde daralır (Yavuz, 2009-a: 95). Alt kademinin yüzeyi yiv sıraları ile orta kademinin yüzeyi zikzak motifleri ile üst kademenin yüzeyi ise yine yiv sıraları ile hareketlendirilmiş ve üst kademe üzerindeki muknasa benzetilmiş tepelik kenarları C kıvrımları ile oluşturulmuştur (İltar, 2017). Mihrabın her iki tarafındaki süslemelerde simetrik bir anlayış görülmektedir (İren, 1983). Mihrap süslemelerine ilişkin görseller Resim 13'te sunulmuştur.

Mihrap nişinin her iki tarafında alttan üste üçer pano içerisinde kaideli, şişkin gövdeli, kulpsuz vazolardan yükselen lüle motifleri bulunmaktadır. En üstteki başlık bölümünün iki yanında birer çarkifelek motifinden sonra stilize edilmiş lale – palmet karışımı bir motif uygulanmıştır (İltar, 2017: 30). Mihrap ile üstteki mahfil uzantısının bağlantısını sağlayan köşebentlerin yüzeyinde dilimli daire motifleri bulunmakta, köşebent kenarları C kıvrımları ile oluşturulmuş, mihrabın doğu ve batıya bakan diyagonal yüzeylerindeki dört panonun içleri benzer karakterdeki vazolardan yükselen lüle motifleri ile doldurulmuştur (İltar, 2017: 30). Mihrap, üzerinde ve iki yanında bulunan saç örgüsü motifleriyle tamamlanmaktadır (İren,1983: 165).

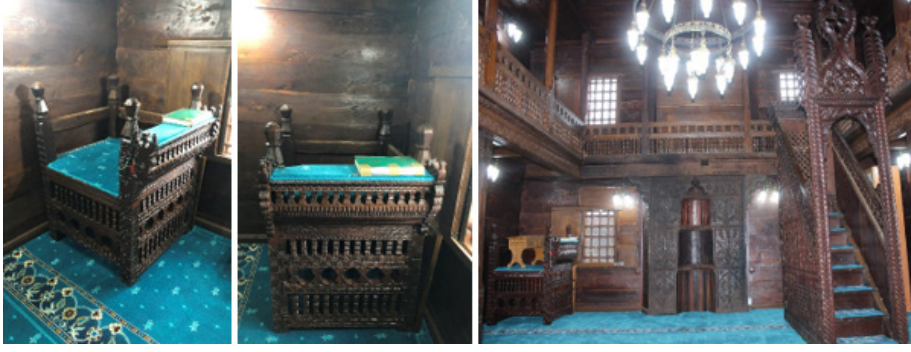
Resim 15. Güney Mahallesi Camisi kürsü süslemelerine ait fotoğraflar.

Ahşap vaaz kürsüsü, kare tabanlı prizmatik bir şekilde yapılmıştır. Kaide kısmının batı yüzü ortada çokgenler, altta ve üstte parmaklıklar dizesi şeklinde oluşturulmuş, kaideden korkuluk kısmına geçiş içbükey ve dışbükey profillerle öne doğru taşırılmış ve diyagonal biçimde yerleştirilmiş dört sıra örgü motifleri ile saçak şeklinde düzenlenmiştir (İltar, 2017: 32). Kürsünün çıkış yönünde altta çokgenler üstü parmaklık dizesi biçiminde süslemeler bulunmaktadır. Parmaklıklar ve altıgen boşlukların arası ise küçük kareler içine işlenmiş bitki yaprakları ile süslenmiştir. Kürsüde çok ince yazılmış 3 satırlık kitabe bulunmakta olup, okunabilen kısmında “ Sahibü'l hayrat usta İbrahim Bey Köprülüzade bin Ali; Halk içinde bundan ... yok....olan ...; Sene 1278 Ramazan” şeklindedir (Yavuz, 2009-a: 96). Bu bilgilerden kürsünün Hicri 1278 (Miladi 1862) yılı ramazan ayında ve İbrahim Bey Köprülüzade bin Ali adında bir usta tarafından hayır olarak yapıldığı anlaşılmaktadır (Yavuz, 2009-a: 97). Ahşap kürsü süslemelerine ilişkin görseller Resim 15'te sunulmuştur.

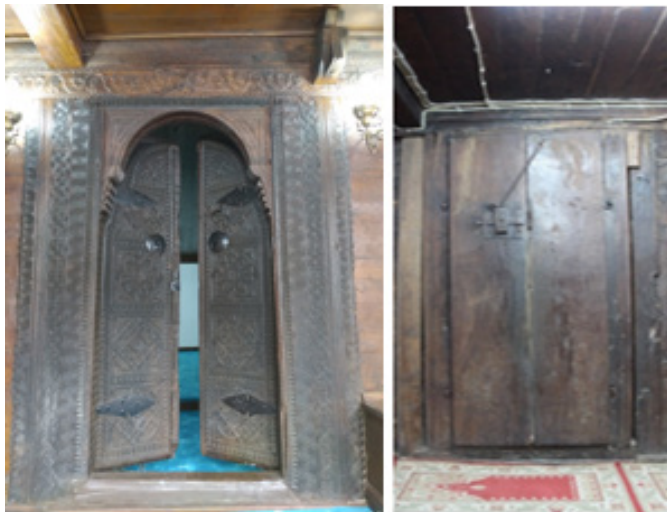
Resim 16. Güney Mahallesi Camisi kapı süslemeleri.

Düsey dikdörtgen biçimli ve yuvarlak kemer açıklıklı giriş bölümü çevresinde üç sıra bordür kuşağı bulunmaktadır. Bunlardan en dışta olanı yılankavi kıvrım sırasının dışa bakan yüzeyine yerleştirilmiş hilal biçimli C kıvrımlarından oluşur (İltar, 2017: 39). İki yılankavi kıvrımın birbirine geçmesiyle biçimlenmiş orta bordür ile dış bordür arasında ince profil sıralarından oluşan bir boşluk bulunmakta olup iç bordür de yine yılankavi kıvrımlı bir kuşak şeklindedir, bu kuşaktan sonra dış sırasına benzer dar tutulmuş iki kuşakla giriş çevresindeki bordür grubu tamamlanmıştır (İltar, 2017: 39). Giriş kapısı süslemelerine ilişkin görseller Resim 16'da sunulmuştur.

Kapı kanatlarının üzerinde (kemer altındaki gelen hariç) kare biçimli on tabla bulunmakta olup, tabla aralarındaki kuşakların yüzeyleri saç örgüsünden oluşan bir motifle doldurulmuştur. Kapı binisinin üzerinde balıksırtı vb. motif uygulamaları görülmekte, tabla içleri geometrik geçmelerin devamlılığıyla oluşturulmuş baklava dilimi motifi ile doldurulmuş ve her bir dilimin ortasına altı yapraklı bir çiçek motifini uygulanmıştır. Kemer altına gelen tablalar ise şişkin gövdeli dar ağızlı vazodan çıkan gül dalı motifini ile doldurulmuştur (İltar, 2017: 39).

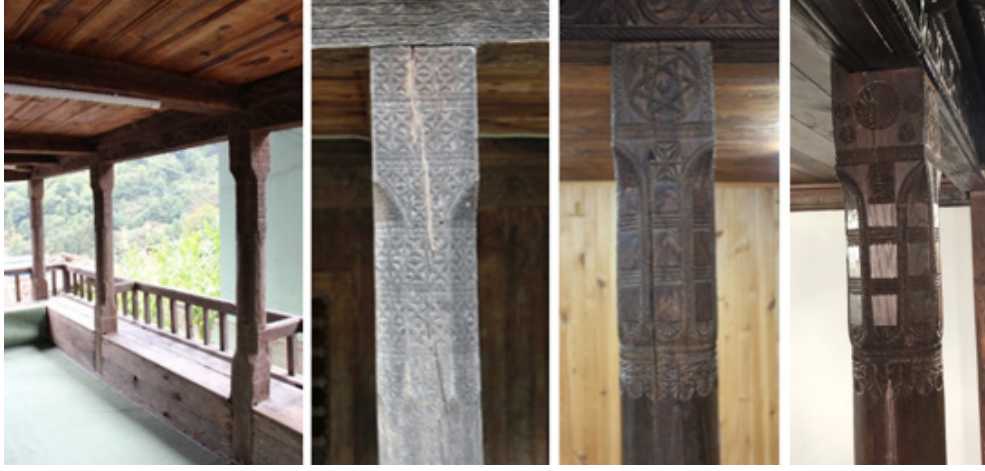
Resim 17. Güney Mahallesi Camisi sütun süslemeleri.

Caminin sütunları benzer camilerde oldukça yaygın şekilde karşımıza çıkan şekilde ahşap oyma tekniği ile süslü olarak düzenlenmiştir. Süslemeler genellikle geometrik desenler, balıksırtı uygulamalar, yıldızlar, Mühr-ü Süleyman ve çiçek dalları şeklindedir. Sütunların baş ve dip kısımları kare kesitli orta kısımları ise yuvarlak ve çokgen şeklindedir. Yuvarlak ve çokgen kısımdan kare kesite geçişlerde oluşan üçgen alınlıklar da süsleme konusunda yoğun uygulama yapılan alanlar olarak görülmektedir. Sütunlardaki süslemelere ilişkin görseller Resim 17’de sunulmuştur.

Ahşap sütunlarda yüzey temizliği yapılmış, tespit edilen çatlak ve yarıklar ahşap macunla doldurularak tamir edilmiştir.

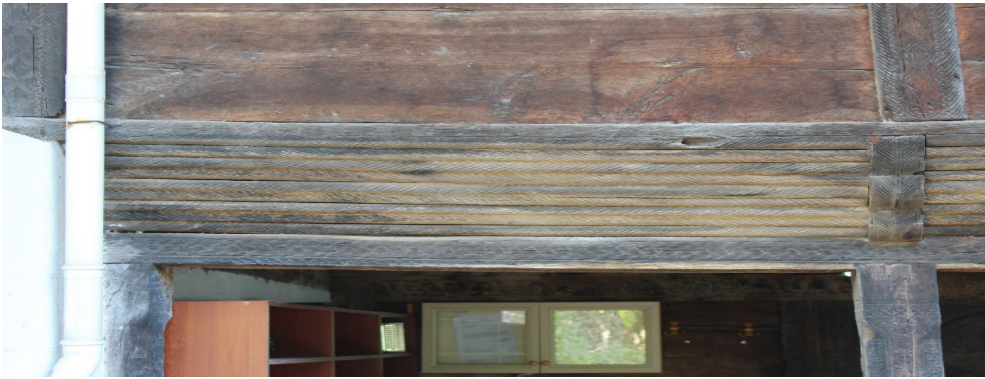
Resim 18. Güney Mahallesi Camisi son cemaat yeri süslemeleri.

Trabzon’da kırsal camilerde son cemaat yeri ibadetin yanı sıra namazdan önce ya da sonra köy halkının bir araya geldiği, oturup sohbet ettiği bir yer olduğundan bu işleve uygun olarak düzenlenmiştir (Zorlu, 2017: 48). Son cemaatin, döşeme kotundan 48 cm yükseklikte “U” şeklinde dönen ahşap bir seki, bu mekânda namaz sonrası sohbeti canlı tutmaktadır (İren, 1983: 165). Bu bağlamda son cemaatte süsleme yoğunluğu da dikkat çekici olarak kurgulanmıştır. Son cemaat kat silmelerindeki süslemelerine ilişkin görseller Resim 18’de sunulmuştur.

Son cemaat kısmında alt kat ve üst katın arasında bulunan kısımda balıksırtı süslemeler, kolonları birbirine bağlayan giriş yüzeyinde ise örgü motifi sırası görülmektedir. Bu kısımdaki profil sıralarının yanında saçağı destekleyen elibögründelerde de balıksırtı şeklinde süslemeler bulunmaktadır.

Son cemaatte yer alan ahşap yapı elemanlarında yüzey temizliği yapılmış, tespit edilen çatlak ve yarıklar ahşap macunla doldurularak tamir edilmiştir.

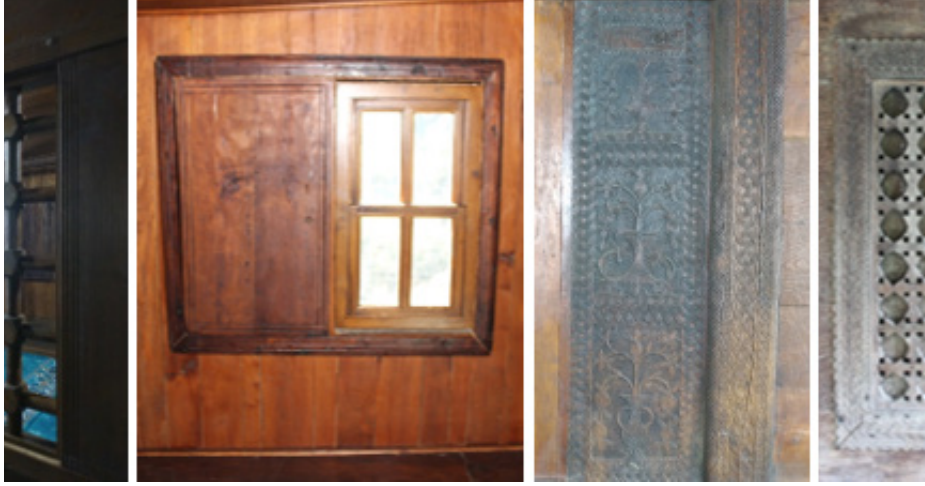
Resim 19. Güney Mahallesi Camisi pencere süslemelerine ait fotoğraflar.

Harimden son cemaat yerine açılan geçme ahşap şebekeli pencerelerin sövelerinde, baskı çökertme tekniği ile oluşturulmuş zikzak motifinden oluşan bir kuşak dolanmakta, diğer pencere sövesi üzerinde ise yarım yuvarlak ve zikzak motifli dar tutulmuş bordürler arasına kıvrık dal motifi bulunmaktadır (İltar, 2017: 38). Pencere şebekeleri ve pencere aralarındaki pano süslemelerine ilişkin görseller Resim 19’da sunulmuştur.

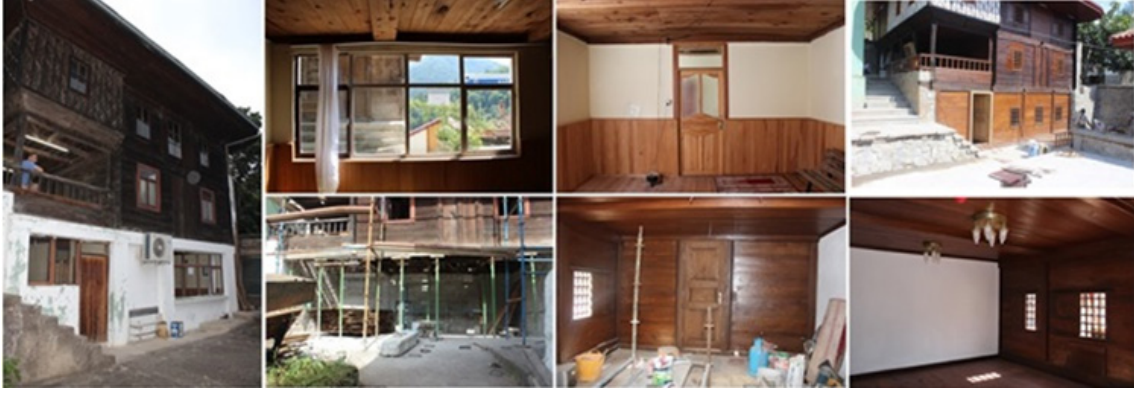
Resim 20. Bodrum kat imalatları.

Bodrumda yapılan uygulamalara ilişkin görseller Resim 20'de sunulmuştur.

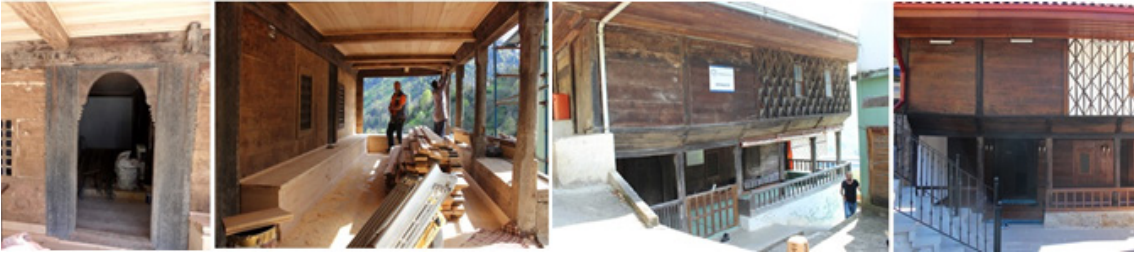
Resim 21. Son cemaat alanında yapılan imalatlar.

Elektrik tesisatı yenilenerek aydınlatma armatürleri takılmıştır. Son cemaat alt kat mahallinde yapılan uygulamalara ilişkin görseller Resim 21’de sunulmuştur.

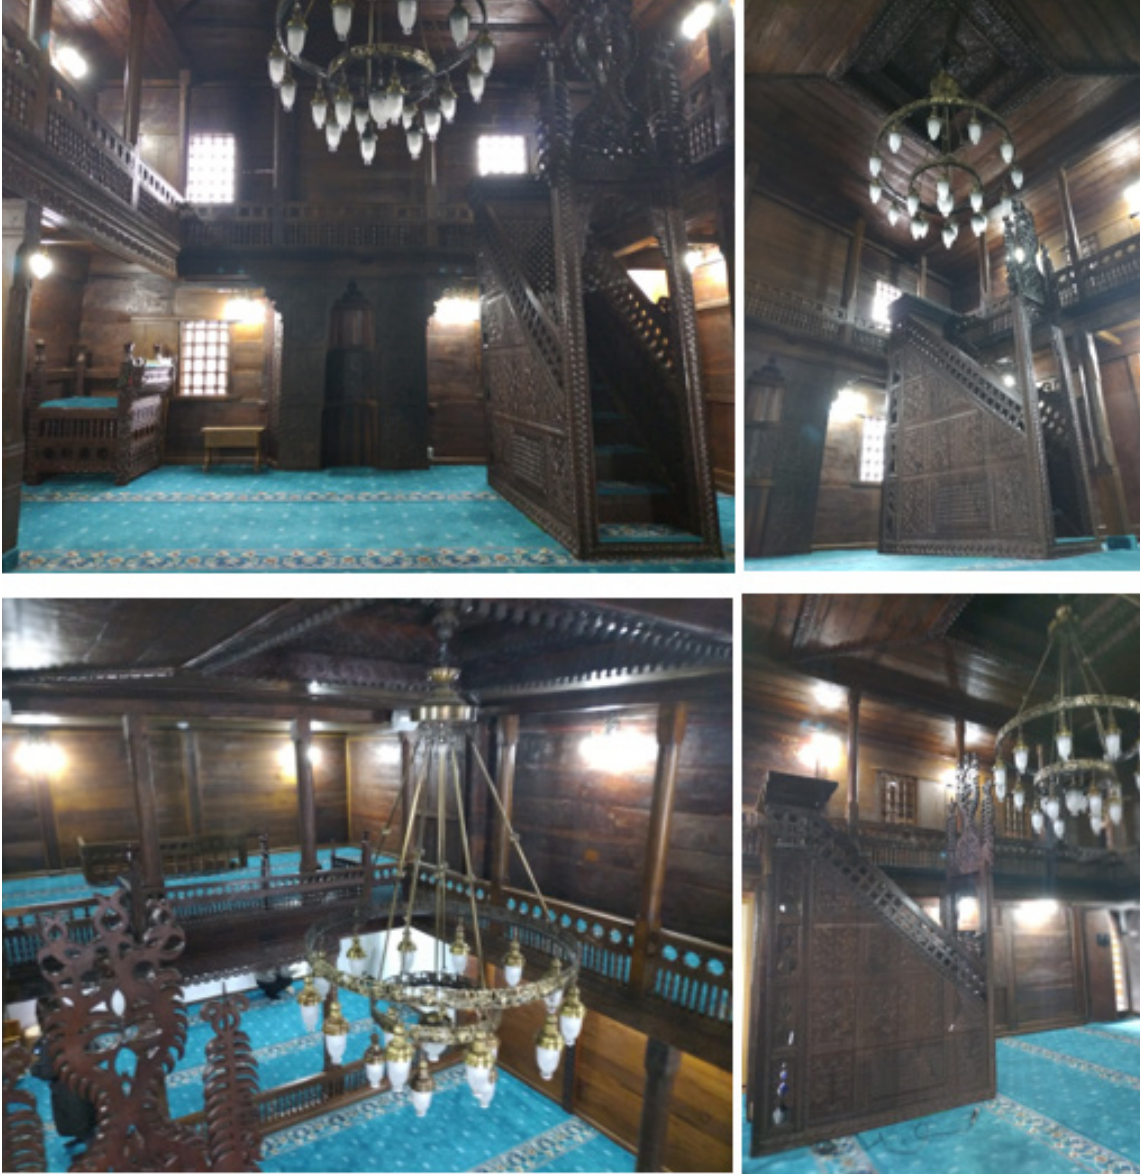
Resim 23. Harimde yapılan uygulamalar.

Ana mekân tavanında ve tüm ahşap duvarlarda yüzey temizliği yapılmış, koruyucu ve cila sürülmüştür. Harimdeki imalatların bazı görselleri Resim 23'te sunulmuştur.

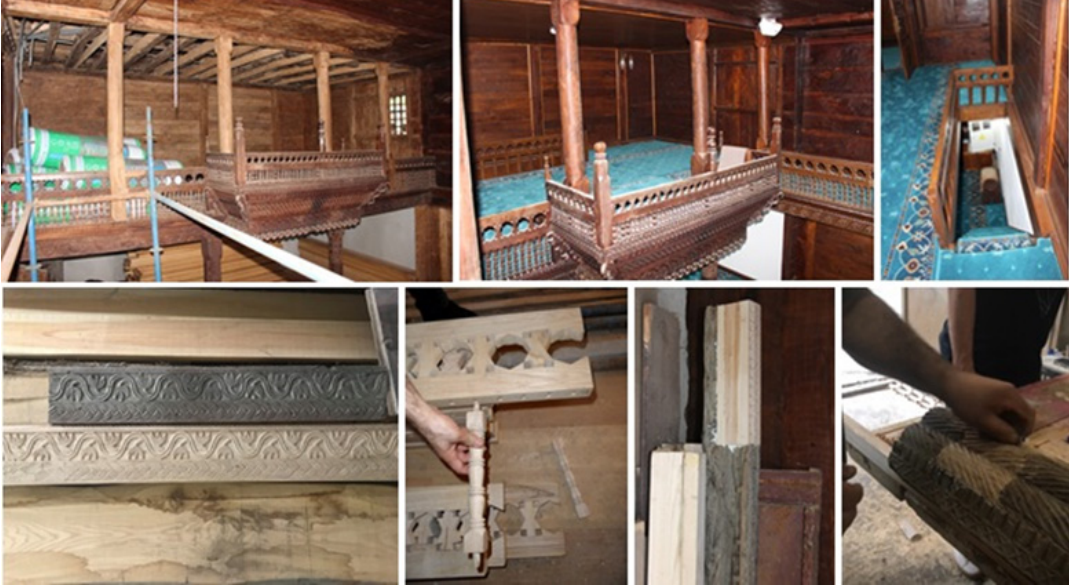
Resim 24. Mahfil katında yapılan imalatlar.

Doğu Karadeniz Kırsal Cami Mimarisinin Hayata Tutunuşu:
Dernekpazarı Kondu Güney Mahallesi Camisi ve Restorasyonu
kısımları korunmuş ve kalan kısımları tamamlanarak özgün konumuna yerleştirilmiştir.
Restitüsyonda tespit edilen mahfil katındaki kesilen döşeme, kirişleme ve korkuluklarıyla beraber projesine göre uygulanmıştır.
Mahfilin güney, batı bölümündeki ahşap korkuluk ve sütunlar projedeki ölçü ve ebatlara uygun olarak kestane kerestesinden yapılmıştır. Doğu bölümünde bulunan korkulukların bozulan üst bölümü aynı şekilde tamamlanmıştır.
Mevcut pencere doğramaları sökülerek restorasyon projesi doğrultusunda ahşap şebekeli doğrama olarak kestane kerestesi ile yenilenmiştir.
Ahşap duvar yüzeylerine yüzey temizliği yapılmış, ahşap koruyucu ve cila sürülmüştür. Mahfil katında yapılan uygulamalara ilişkin görseller Resim 24'te sunulmuştur.

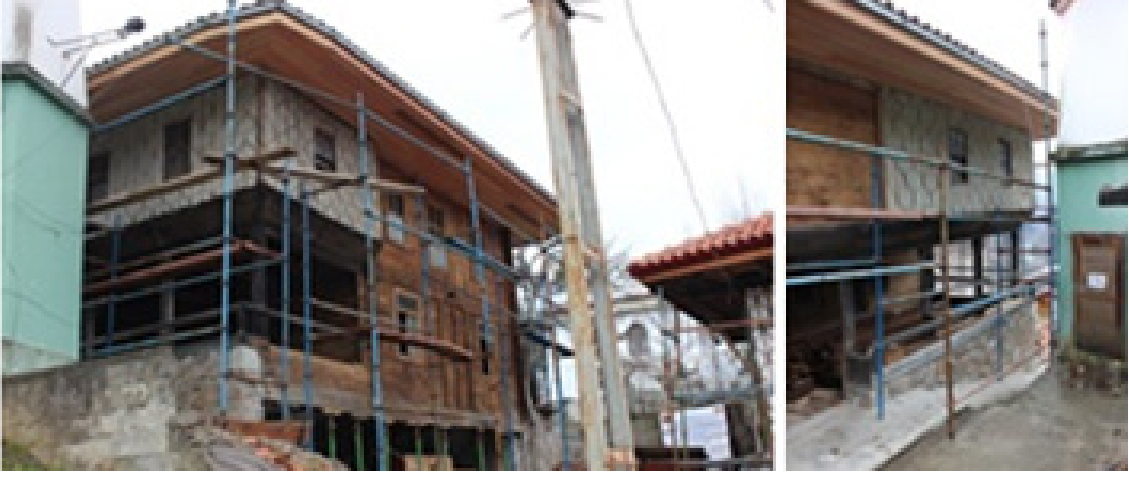
Resim 25. Cephelerdeki imalatlar.

Güney cephede üst katta muhdes olarak açılan pencere kaldırılarak yerine ahşap duvar örülmüştür. Eserin cephelerinde yapılan uygulamaların görselleri Resim 25'te sunulmuştur.

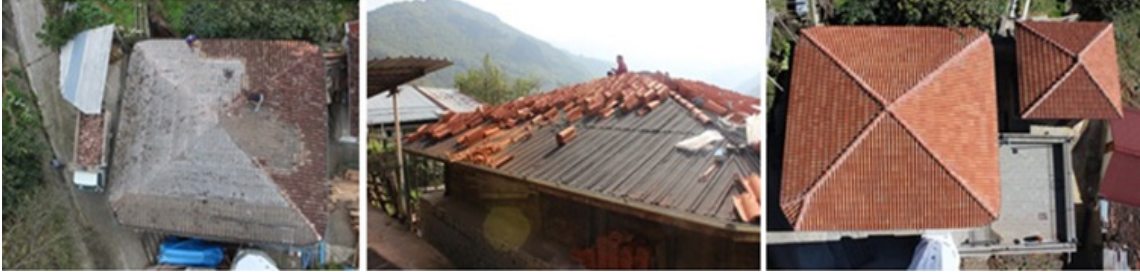
Resim 26. Çatıdaki imalatlar.

Renkli sac yağmur olukları ve iniş boruları yapılarak bölgenin yapılar için en önemli sorunu yağmur suyu güvenle yapıdan uzaklaştırılmıştır. Eserin çatısında yapılan uygulamaların görselleri Resim 26'da sunulmuştur.

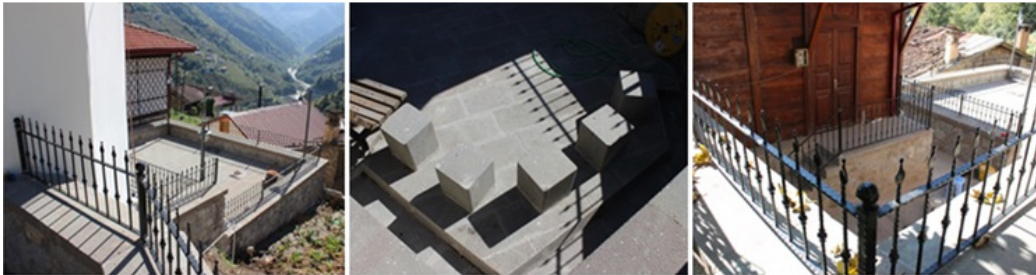
Resim 29. Avluda yapılan imalatlar

Avluyu kadastral sınır doğrultusunda moloz taş duvar dönülüp üzerine taş harpuşa yapılmıştır. Harpuşa üzerine projesine uygun olarak demir ferforje korkuluklar koyularak, bir kat antipas, iki kat siyah mat dekorasyon boyası ile boyanmıştır. Eserin avlusunda yapılan uygulamaların görselleri Resim 29’da sunulmuştur.

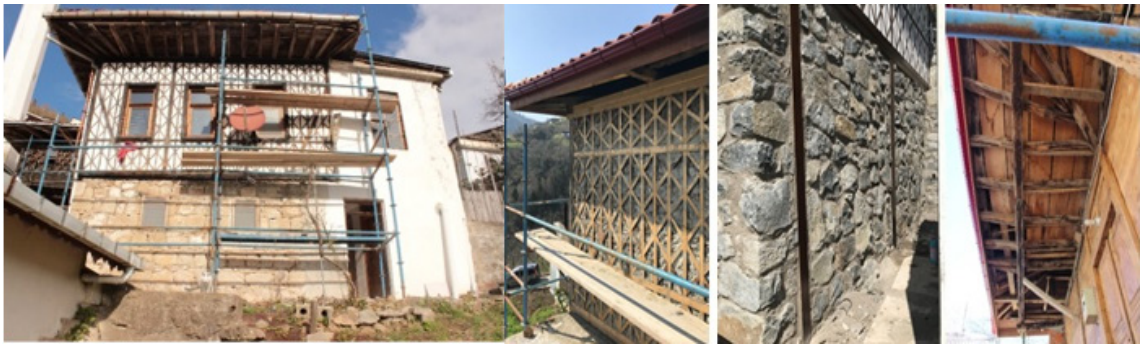
Resim 31. Medresenin cephelerinde yapılan imalatlar.

Mevcut çatı örtüsü kaldırılarak çatıya kısmi takviye yapılmıştır. Çatı arasına 10 cm cam yünü şilte serilerek ısı yalıtımı sağlanmış, kiremit altı kaplamasının üzerine bitüm esaslı kiremit altı yalıtım levhası serilerek su yalıtımı yapılmıştır. Klasik tip oluklu kiremit döşenen medresenin saçak altı kaplaması restorasyon projesi doğrultusunda sert ağaçtan binili tavan şeklinde yenilenmiştir. Renkli sac yağmur olukları ve iniş boruları ile yağmur suları yapıdan uzaklaştırılmıştır. Resim 31'de medrese onarımına ilişkin görseller sunulmuştur.

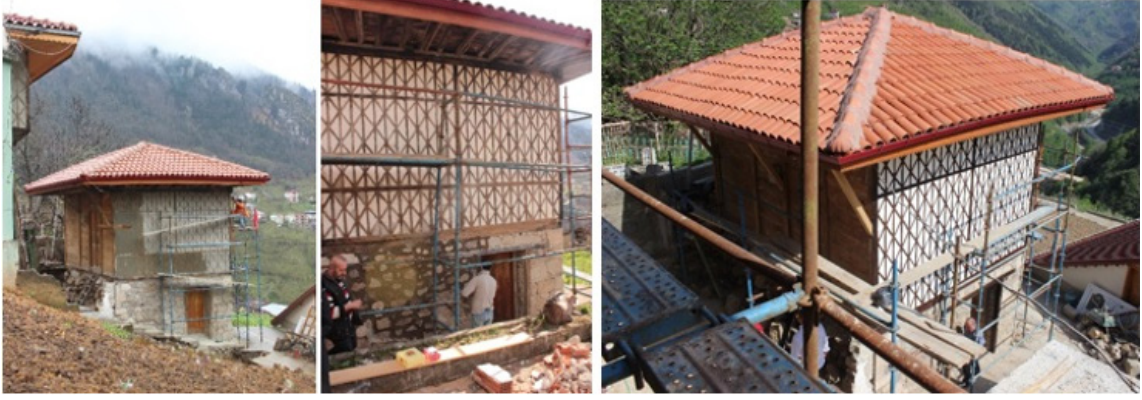
Resim 32. Medresenin cephelerinde yapılan imalatlar.

Medreseye güneyinde yer alan ahşap doğramalar projesine uygun olarak yeniden yapılmıştır. Medresenin kuzeyinde yer alan ahşap duvarda yüzey temizliği yapılmış tekrar koruyucu ve cila sürülmüştür. Taş duvar yüzeylerinde raspa yapılmış, yıkılmış tahrip olmuş yerleri projesine uygun olarak tamamlanmıştır. Yeniden derz yapılmıştır. Medresenin dış cephe görselleri Resim 32'de sunulmuştur.
