İki Farklı Motorlu Tırpanın Titreşim ve Gürültü Değerlerinin Belirlenmesi

Vibration and Noise Characteristics of Two Different Types of Trimmers

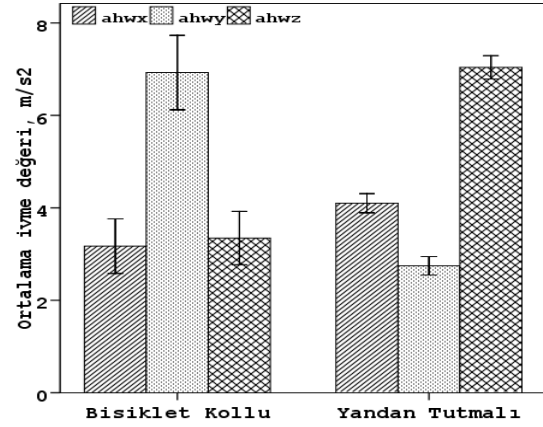
Şekil 7. Motorlu tırpanlarda operatörün sağ elinden vücuda geçen ortalama eksenel ivme ve standart hata değerleri.

Motorlu tırpanlarla yapılan çalışma sırasında her iki makinede ölçülen en büyük ve en küçük Eksenel ivme değerleri Şekil 7'de görülmektedir. En yüksek ivme değeri bisiklet kollu tırpan için "y" ekseninde $6,9 \text{ ms}^{-2}$, yandan tutmalı tırpan için "z" ekseninde $7,0 \text{ ms}^{-2}$ olarak belirlenmiştir. Eksenel ortalama ivme değerleri tırpanlarda kullanılan misinalı ve palalı biçme düzenlerine göre karıştırıldığında benzer sonuçlar görülmektedir (Şekil 8 a, b).

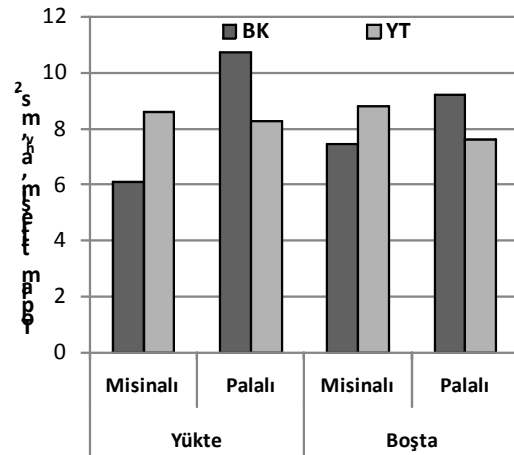
Şekil 10. Toplam titreşim değerleri

Maruz kalınan titreşimin değerlendirmesinde, ölçüm yapılan üç eksenle elde edilen titreşim verilerinin kombinasyonu ile hesaplanan toplam titreşim değeri kullanılmaktadır. Bu değerler her iki tırpan için Şekil 10'da verilmiştir. Bisiklet kollu tırpanın toplam titreşim değerinin yükte ve palalı biçme düzeni ile çalışırken en yüksek değere ($10,7 \text{ ms}^{-2}$) ulaştığı saptanmıştır. Bu durum söz konusu koşullarda çalışma sırasında ve sonrasında çalışan için daha fazla rahatsızlık anlamına da gelmektedir.

Bisiklet kolu motorlu tırpanla yapılan biçme işlemi sırasında palalı biçme düzeniyle çalışmanın misinalı biçme düzenine göre operatöre daha fazla rahatsızlık verdiği şekil 10'da görülmektedir

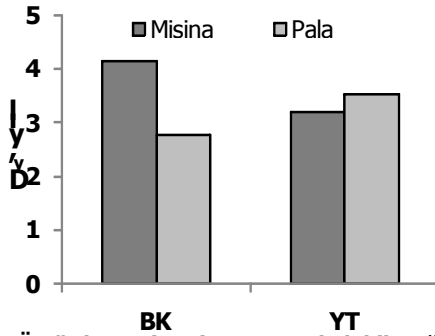
Şekil 11. Ömür boyu titreşime maruz kalabileceği en fazla süre

Motorlu tırpanla çalışma sırasında titreşime maruz kalan kişilerin % 10'unda parmaklardan kan çekilmesi durumunun oluşmasını tahmin etmek amacıyla, günlük titreşime maruz kalma süresi kullanılarak kişinin toplam (ömür boyu) titreşime maruz kalma süresi D_y (yıl) hesaplanabilmektedir. Motorlu tırpanlar için hesaplanan bu değerler şekil 11'de verilmiştir.

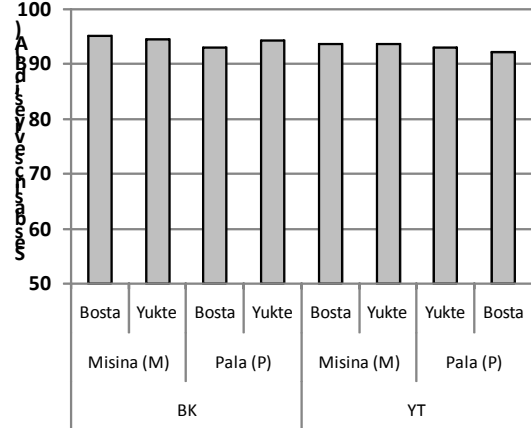
Şekil 12. Motorlu tırpanlarda operatör kulak hizasında ölçülen ses basınç seviyesi

kalınabilecek 85 dB(A) dan daha yüksektir. Her iki makina da sınırı aşmaktadır (Şekil 12).

Titreşimin yanında ortaya çıkan ses basınç düzeyi de makinayı kullanan kişiyi son derece rahatsız etmektedir. Çalışmada kullanılan tırpanların hem boşta hem de yükte ses basınç seviyeleri A ağırlık olarak ölçülmüştür. Tüm değişkenlerle yapılan varyans analizi, ses basınç seviyeleri arasındaki farkın önemli olmadığını göstermiştir. Ancak saptanan değerler, dünya çalışma örgütü ILO'nun bildirdiği sekiz saatlik çalışma süresince maruz
