O ŞİMDİ BİR CAMİ; PANHAGİA, ANTALYA KESİK MİNARE

IT'S A MOSQUE NOW; PANHAGİA, KESİK MİNARE FROM ANTALYA

Gamze KAYMAK-HEINZ*

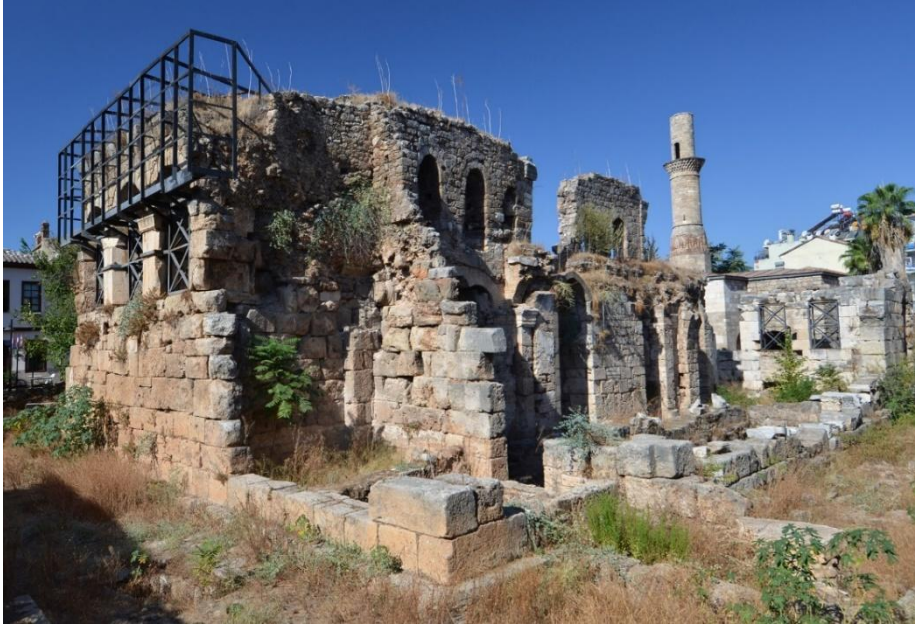
Res. 1: Kesik Minare'nin müdahale öncesi 2007 yılında yerleştirilen çelik konstrüksiyonlar ile kuzey doğudan görünümü (URL 6).

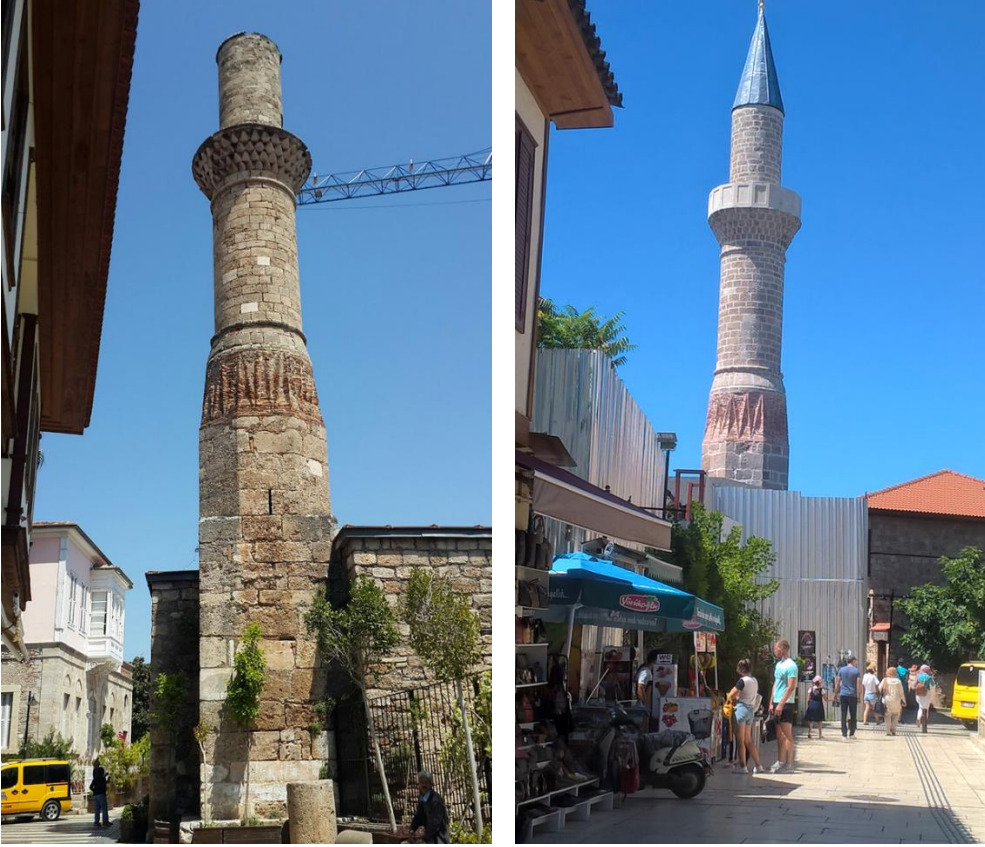
Kesik Minare’de uygulama ilk olarak minarenin restorasyonu ile başlamıştır. Sıfır derzli, son derece özenli oturtulan taşlarla yapılmış olan minare gövdesi, kum püskürtme yöntemiyle temizlenmiştir. Temizlik etkisiyle genişlemiş olan derzler, hem yatayda hem düşeyde katkı malzemesi oldukça açık renk olan 4-5 cm kalınlığındaki bir harçla doldurulmuştur. Harçlı derzler artık, izleyiciye minare gövdesinin harçlı duvar örgüsü olarak yapıldığı algısı vererek tarihi, özgününden farklı ve yanlış algılatmaktadır. Aynı zamanda bu uygulama ile yapının ‘eski’liğini gösteren ‘patina’sı yok edilmiştir.

Diğer taraftan minareyi diğerlerinden farklı kılan, esere ‘Kesik Minare’ adını veren, olmayan külahı, alışılmış ve her minarede var olan, sıradan konik bir külahla tamamlanmıştır. Her köşebaşında karşımıza çıkabilen, sıradan bir külah için halkın belleğinin bir parçası ve kentin sembol niteliğindeki bir işaret ögesi yok edilmiştir (Res. 3-4).

Res. 3: Minarenin restorasyon öncesi görünümü (URL 8).

Res. 4: Minarenin restorasyon sonrası görünümü (Kaymak-Heinz 2019).

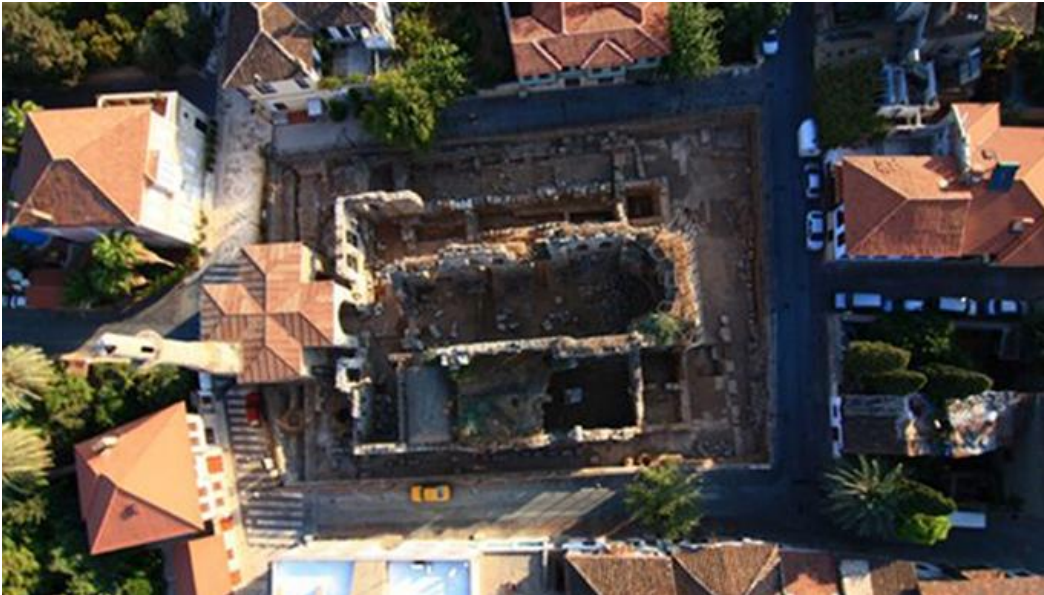
Res. 5: Kesik Minare'nin müdahale öncesi üstten görünüşü (URL 3).

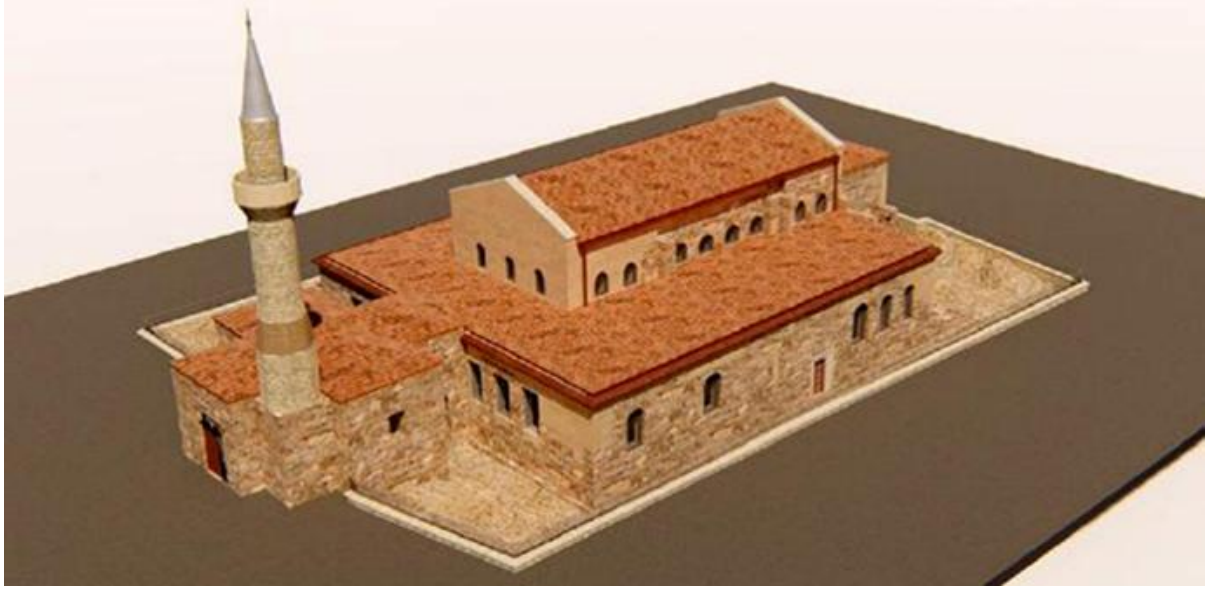
Res. 6: Projenin bitmiş halini temsil eden maket görünümü (URL 7).

Önerilen proje, yapının 100 yılı aşkın bir süredir üstü açık olan görünümünü de onun bir özelliği ve tarihinin bir parçası olarak kabul etmeli, masif ve kapalı bir örtü sistemi tercih etmemelidir. Var olan strüktüre karşıt modern bir formda, cam ve çelik konstrüksiyondan zarif bir asma sistem yardımıyla, özgün yapıyı zedelemekten hafif, şeffaf bir örtüyle, gerekli taşıyıcıların olabildiğince gizli noktalara ve dış kısımlara (!) yerleştirilmesiyle harabeye bir koruma çatısı yapılmalı idi. Hafif çatı örtüsünün yanında, harabe şeffaf duvarlarla çevrilmeli orijinal duvarlara, sağlamlaştırma dışında, dokunulmamalıydı. Benzer uygulamalar Efes Yamaç Evleri’nde ve Göbekli Tepe’de gerçekleştirilmiştir.
