## Kütahya'da Faaliyet Gösteren Süt Sığırı İşletmelerinin Yapısal ve Teknik Özellikleri

İlker Kılıç\*, Büşra Özişel, Büşra Yaylı

## Structural and Technical Properties of Some Dairy Cattle Operations in Kütahya

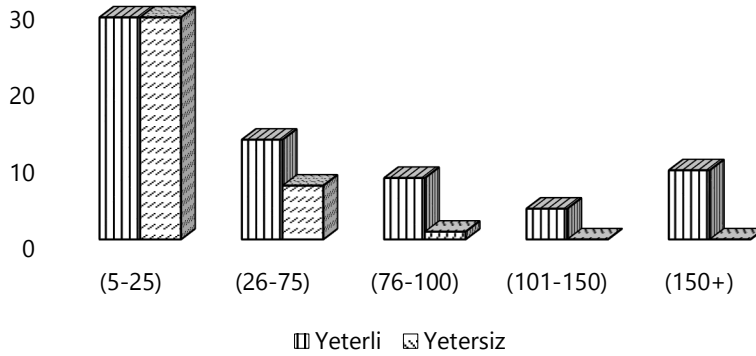
Göncü (2013), inek başına en az 60 cm ve ineğin ağırlığına göre 66-79 cm yemlik genişliği ayrılması gerektiğini belirtmektedir. Genel bir kabul olarak, hayvanın önünde 21 saat yem bulunması tavsiye edilmektedir (Göncü ve ark., 2016). İncelenen işletmelerin hayvan barınaklardaki yem servis yolu, yemlik ölçüleri, yemliklerin barınak içindeki yerleşimleri, her barınağın boyutlarına, hayvan sayısına göre yeterli ya da yetersiz olarak değerlendirilmiştir (Şekil 4). Küçük ölçekli barınaklarda, yemliklerin duvar kenarına ve duvara bitişik konumda yapıldığı, yemlik yapı malzemesi olarak genellikle beton kullanıldığı, bununda sağlam olmasının seçiminde etkili olduğu anlaşılmıştır.

**Şekil 4.** İşletmelerdeki yemliklerin yeterlilik verileri.

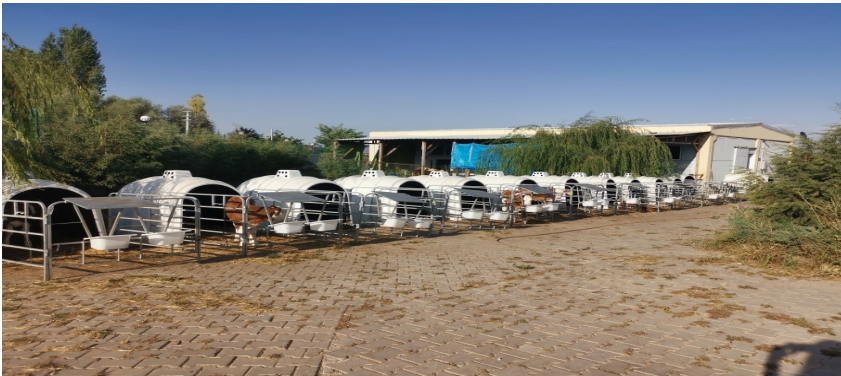
Çok sayıda buzağının aynı zamanlarda büyütüldüğü büyük ölçekli işletmelerde aynı oranda buzağı barınakları vardır, küçük ölçekli eski ahırlarda (%40) buzağı barınakları yerine, buzağular için, diğer büyükbaş hayvanlarla bir arada bir tahta perde ile ayrılmış geçici bölmeler kullanılmaktadır. Şekil 7'de incelenen bir işletmedeki buzağı barınağı örneği ve Şekil 8'de incelenen bir işletmeden örnek bir süt sağım merkezi örneği verilmiştir.

**Şekil 7.** İşletmelerde buzağı barınağı örneği.

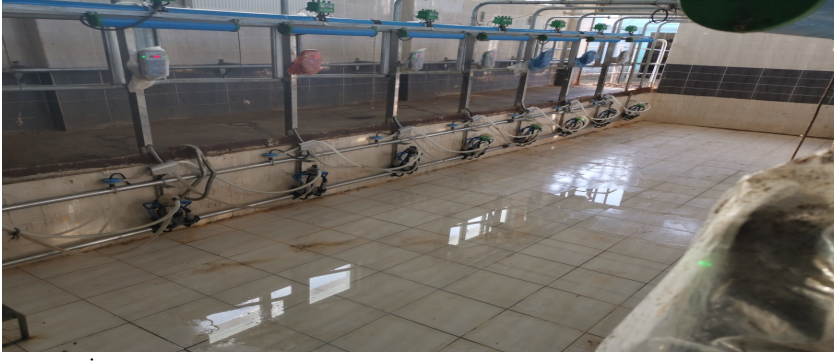
**Şekil 8.** İşletmelerde süt sağım merkezi örneği.  
*Figure 8. Example of milking center in enterprises.*
