Tarihi Yapılarda Sürdürülebilirlik İlkesi Bağlamında Eskişehir Odunpazarı Evleri

Eskişehir Odunpazarı Houses in the Context of
Sustainability Principle in Historical Buildings

5. Sürdürülebilirlik Açısından Eskişehir Odunpazarı Evleri

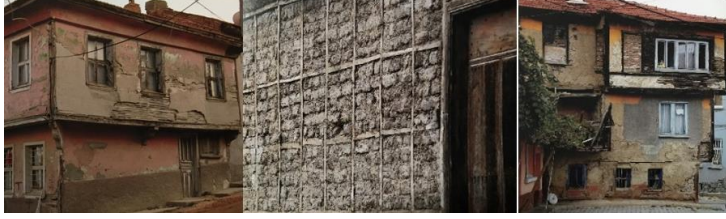
Şekil.14-Odunpazarı Evleri Yapım Tekniği Detayları

Odunpazarı Evleri'nin sokak dokusu tipik geleneksel Anadolu-Türk kenti modelindedir. Sokakları arazinin eğimine uygun olarak düz ya da eğilen kıvrılan bir yapılaşma gösterirler. Bünyesinde birçok tarihi olaya tanıklık etmiş önemli yapıları barındıran bu tarihi evler geleneksel Türk şehirlerine ait özellikleriyle Eskişehir'in dokusundan ayrı bir doku oluşturmaktadır. Bu doku bitişik nizamlı konutların yanı sıra, yer yer hafif eğimli kaldırım taşlarının oluşturduğu, dar ve dolambaçlı sokaklar şeklindedir. Bitişik nizam, 100-150 m² parsel büyüklüğü ve komşu binaların konumlanmaları yerleşim düzenini etkilemiştir (Atıcı, 2017: 7-9). Evler çoğunlukla sokağa açılır ve büyük bölümünde sokaktan algılanamayan bir arka bahçe bulunmaktadır. Genellikle iki katlı olan evlerin alt katları kiler, depo, kömürlük, ambar olarak kullanılır ve cephelerde küçük pencereler bulunur. Orta ve üst katlarda ise sokağa taşan çıkıntılarla dış dünyayla iletişim sağlanmıştır. İki veya daha çok katlı evlerde üst katlar yeme, yatma, dinlenme, oturma ve konukları ağırlama amacına yönelik bir mekân düzenlemesinden oluşur. Ev çıkma sayesinde kendini sokağa bağlayan bir yaşam biçimine sahip olur. Giriş çoğu zaman avludan gerçekleşmektedir (Özüdoğru vd., 2005: 18-19). Odunpazarı Evleri'nin pencereleri genellikle giyotin, kapıları ise çift kanatlı veya tek kanatlıdır. Pencere boyutları mevsimsel olarak hangi kat kullanılıyorsa ona göre değişmektedir. Kapıların değişiklik göstermesinin sebebi ise ailenin gelir durumuyla ilişkilidir. Şayet ev sahibinin gelir durumu fazlaysa ve bir at arabası varsa, at arabasının bahçeye kolaylıkla girebilmesi için bahçede çift kanatlı kapı görülürken, at arabası olmayan ailelerin evinde tek kanatlı kapı görülmektedir. Hımsız yapım tekniğindeki Odunpazarı evlerinde genellikle temel duvarları moloz taş, taşıyıcı duvarlar yığma kerpiç veya daha çok ahşap iskelet arası kerpiç ya da tuğla dolgu; bölme duvarları ise ahşap karkas arası kerpiç ya da tuğla dolgu veya dolgusuz, iki tarafı ahşap kaplamalı olarak inşa edilmiştir. Duvarların iki yüzü de sıvalıdır. Moloz taşla örülen temel duvarlarında bağlayıcı olarak saman karıştırılmış çamur harç kullanılmıştır. Bölgede en çok görülen teknik, ahşap karkas arasının kerpiç veya tuğla ile doldurulmasıdır. İskelet sistemi dikmelerin payandalarla desteklenmesi ve pencerelerin alt ve üstlerinden birbirine bağlanması ile oluşturulmuştur. Çatki arasındaki kerpiç ya da tuğla dolgunun derzleri çamur veya kireç katkılı harçla birleştirilmiş, yüzeyleri bağdadi tekniğinde sıvanmıştır. Döşemeler zemin katta taş, toprak veya ahşap, üst katlarda ise tümüyle ahşaptır. Odaların tümünde sıvalı ya da ahşap tavanlar yapılarak döşeme kirişlerinin altı kapatılmış, sirkülasyon alanlarında ise tavan kirişlemesi genellikle açık bırakılmıştır (Eskişehir Odunpazarı Kentsel Sit Alanı Koruma Amaçlı İmar Planı Revizyonu, 2011: 52). Bahsedilen yapım teknikleri Şekil.11 'de, ahşap oda tavanları ve döşemeler de Şekil.12' de açıkça

görülmektedir. Genelde ev sahibinin maddi durumuyla paralel olarak tavanlar bazı evlerde son derece zengin bazılarında ise sade dekorasyona sahiptir. Bu odalarda ocak, dolap, yüklük, gusülhane, lambalık gibi unsurlar da yer alır (Uçkan ve Uçkan, 2002: 64-65).

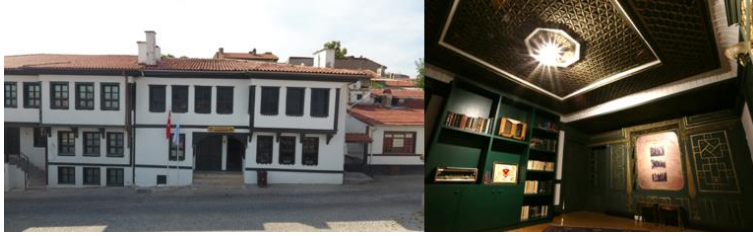
Şekil.12- Yeşil Efendi Konağı (Osmanlı Evi)

Bahçelerinden yeşilin taşıdığı avlulu yerleşim planına sahip, genellikle iki katlı olan evlerin süslemeli ahşap iç mekân detayları yanı sıra evlerin yaşayış biçimleri ile de geleneksel Türk mimarisinin önemli örnekleri arasında olduğu görülmektedir. Odunpazarı Evleri bünyesinde tarihi ve mimari açıdan oldukça önemli olan pek çok konak barındırmaktadır. Bu konaklara 6.yüzyıldan kalma Osmanlı dönemine ait Kurşunlu Camii ve Külliyesi dışında Atatürk'ün misafir edildiği Yeşil Efendi Konağı (Osmanlı Evi) , Hafız Ahmet Efendi Konağı, Dalyancı Konağı ve Yağcızade Konağı gibi konaklar örnek verilebilir. Kurşunlu külliyesi Eskişehir'in Odunpazarı semtinde bulunmaktadır. Külliye, içerisinde yer alan caminin kubbesinin kurşunla kaplı olmasından kaynaklı birçok şehirdeki benzer yapılar gibi "Kurşunlu" ismiyle anılmaktadır. Kitabesine göre, 1500lü yıllarda Kanuni Sultan Süleyman'ın vezirlerinden Çoban Mustafa Paşa tarafından yaptırılmıştır. Külliye'nin merkezinde cami yer alır. Caminin doğusunda; matbah, batısında; imaret, kuzeybatısında; büyük kervansaray, güneybatısında; küçük kervansaray ile düşkünler evi, güneydoğusunda; zaviye, kuzeyinde; şadırvan, kuzeydoğusunda ise yeni yapılar olan; kalorifer dairesi ve yer altında tualeti bulunmaktadır. Külliye'de; doğu, batı, kuzey, güney yönünde dört giriş bulunmaktadır. Ana giriş kapısı eskiden kuzeyde, şadırvana açılan kapı iken, günümüzde ana giriş kapısını batıdaki küçük kervansaray ile aşevi arasındaki kapı oluşturmaktadır (Altınsapan ve Tulum, 2016: 2). Odunpazarı'ndaki bir diğer önemli yapı da tek çatı altında çift çıkma ile yapılan Yeşil Efendi Konağıdır (Şekil.12). Yeşil Efendi

Konağı, 19. yüzyıla ait ahşap mimarinin önemli örnekleri arasında yer alır. Kurtuluş Savaşı sırasında Mustafa Kemal Atatürk'ün burada misafir kalması nedeniyle konak ayrı bir önem taşır (Yüksel vd., 2015: 155). İç mekândaki ahşap tavanları, çıtakari ve künde kari süslemeleri ile dikkat çeken Odunpazarı'ndaki en süslü konaklardan biridir. Restorasyon çalışmalarından sonra Osmanlı Evi, müze ve restoran olarak hizmet vermeye başlamıştır. Önemli bir diğer konak ise lüle taşı ustası Hafız Ahmet Efendi tarafından 1717 yılında yaptırılan Hafız Ahmet Efendi Konağıdır (Şekil.12). Bu konakta da yine yapım tekniği olarak geleneksel Türk konutu tekniklerinden ahşap karkas arası kerpiç dolgu tekniği görülmektedir. Geniş bir avluya sahip olan konak restorasyon çalışmalarından sonra kafeterya olarak çalışmaya başlamıştır.

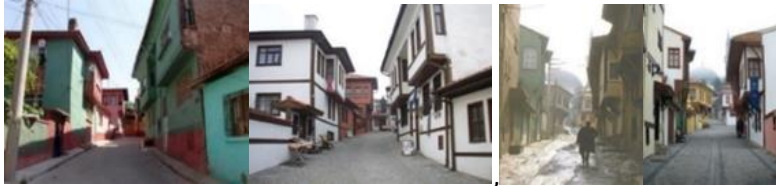
Şekil.16-Beyler Sokak , Şekil.17-Kurşunlu Camii Sokak

Odunpazarı bölgesindeki yenileme ve restorasyon çalışmalarına ilk olarak sokak sağlıklaştırma süreci ile başlanmıştır. Sokak sağlıklaştırma çalışmalarının yapıldığı sokaklar ve sokaklardaki en belirgin müdahaleler Belediye yetkilileri ile yapılan görüşmelerde belirlenmiş olup; şöyledir: “İlk restorasyon çalışması 2005 yılında Beyler Sokak'ta bulunan 27 konutta başlamıştır. Daha sonra sokağın sonu Kurşunlu Camisine çıktığı için bu adı alan Kurşunlu Cami Sokakta 2008-2009 tarihleri arasında yenileme çalışmaları gerçekleştirilmiştir. Malhatun Sokakta konut restorasyonu dışında kafeterya, pastane, atölye, karikatür müzesi gibi mekân dönüşümleri sağlanmıştır. Özgün planında var olan fakat ikamet eden insanlar tarafından kapatılmış pencereler doğru noktalardan açılmış, cephe ve taşıyıcı sistem iyileştirmesi yapılmıştır. Işıklar Sokaktaki yenileme işlemlerinde de konutların restorasyonunda özgün halinde var olan fakat ikamet eden insanlar tarafından kapatılmış pencereler, kapılar doğru noktalardan açılarak tekrar ele alınmış, cephe ve taşıyıcı sistem iyileştirmesi yapılmıştır. Gerçekleştirilen sokak iyileştirme projesinde sadece yapılar değil, sokak zemini de bu iyileştirmeye dahil edilmiş, bozulan zemin düzeltilerek parke taşı ile döşenmiştir. Bir diğer önemli yenileme projesi Dedelek Sokak ve Mumcu Sokakta gerçekleşmiştir. Dedelek Sokakta görülen konutun özgün planında üç pencereye sahip olan ancak kapatılarak teke düşürülmüş pencereler, özgün malzemesine yakın bir ahşap malzeme ile özgün açıklıklardan yeni pencerelerine kavuşturulmuştur. Mumcu sokaktaki konutun da aynı şekilde pencere açıklıkları doğru noktalardan açılarak, özgün malzemesine yakın bir ahşap malzeme ile yeniden oluşturulmuştur.” Bahsedilen sokaklardaki cephe restorasyon öncesi ve restorasyon sonrası Şekil.16, Şekil.17, Şekil.18, Şekil.19, Şekil.20, Şekil.21, Şekil.22 ve Şekil.23'te görülmektedir.

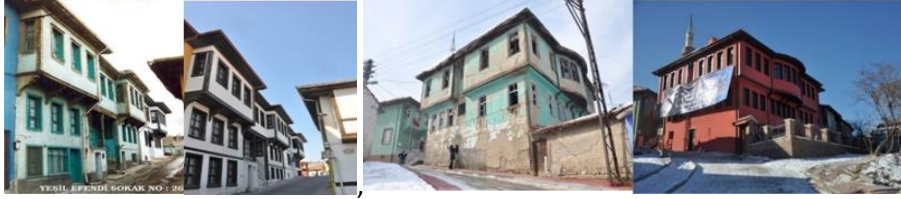
Şekil.29- Osmanlı Evi , Şekil.30- Sivrioğlu Konağı

Restorasyonu yapılan Dede Mahallesi, Yeşil Efendi Sokak'ta yer alan bir diğer önemli konak Osmanlı Evidir. Konak, TBMM'nin 1. dönem milletvekili Halil İbrahim Efendi (Sipahioğlu) tarafından yaptırılmıştır. Kurtuluş Savaşı zamanında Mustafa Kemal Atatürk'ü misafir etmesi ile ünlü Osmanlı Evi 1880 – 1892 yılları arasında yaptırılmıştır. Odunpazarı bölgesindeki zengin süslemeleri ve ahşap işçiliği ile dikkat çeken önemli bir konaktır. Gerçekleştirilen restorasyon çalışmalarından sonra müze, restoran, butik otel olarak ziyarete açılmıştır. Restorasyonu yapılmış diğer önemli yapı Sivrioğlu Konağıdır. Konak 1900 tarihinde Sivrioğlu Kadı Ali Bey tarafından yaptırılmıştır. Restorasyon çalışmalarından sonra Türk Ocakları Eskişehir Şube binası fonksiyonu ile açılmıştır.

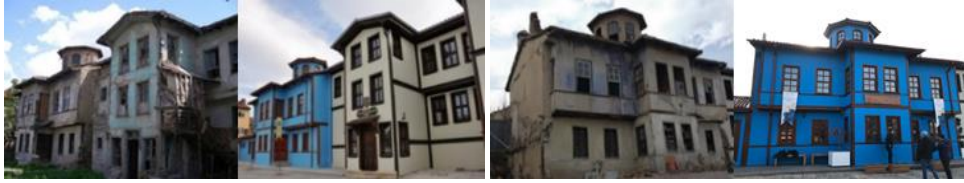
Şekil.31 – Yağcızade Konağı, Şekil.32- Yağcızade Konağı

Yağcızade konağı Paşa Mahallesi Hacı Ebe Sokak'ta yer alan 265 yıllık tarihi bir konaktır. Konak yıkılmaya yüz tutmuşken kamulaştırılarak yeni bir fonksiyon eklenmiş ve Ataol Behramoğlu kütüphanesine çevrilmiştir. Restorasyon sonrasında iç mekân düzenlenmiş, kütüphane fonksiyonu amacına yönelik ufak değişikliklerle, kâr amacı gütmeyen bir mekân haline dönüştürülmüştür. Tamamen belediyenin kendi imkanlarıyla yaptığı bir restorasyon çalışması olan bu mekân daha öncesinde restoran olarak kiralanıp aslına uygun olmayan müdahalelerle zarar görmüştür. Bu çalışmada yapı yanlı müdahalelerden arındırılarak özgün haline dönüştürülmüş ve sonrasında kütüphane fonksiyonu verilerek hizmete açılmıştır. Konak ana mekânına sadece tefriş düzenlemeleri yapılmış, iç mekân düzenlemelerinde müdahale aslına uygun şekilde gerçekleştirilmiştir.

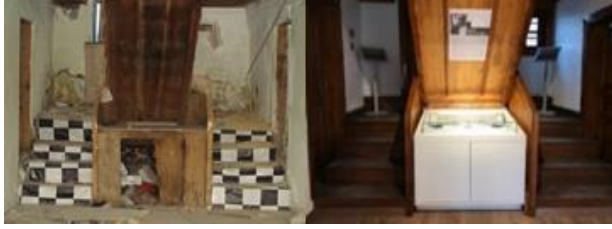
Şekil.33 – Yağcızade Konağı İç Mekân Restorasyon Çalışmaları

Restorasyon çalışmasına girdiğinde oldukça yıpranmış bir halde olan yapının zemin malzemesine ulaşılamadığı için benzer yeni nesil bir zemin malzemesi ile yenilenmiş ve taşıyıcı sistem, duvar ve merdiven onarımı yapılmıştır. Pencere önündeki izler öncesinde orada sedir benzeri bir oturma elemanı olduğunun ipucunu vermiş ve bu alana modern bir sedir tasarlanarak eylemsel bir atıfta bulunulmuştur. Konağın pencere açıklıkları değiştirilmeden onarılmış, aslına zarar vermeden temizlenmiş, kilit ve kapı kolu yenilenerek ve cilalanarak onarımı tamamlanmıştır. İç mekânda yapılan restorasyon çalışmaları öncesi ve sonrası Şekil.33, Şekil.34, Şekil.35, Şekil.36 ve Şekil.37 'de verilmiştir.

| Yenileme ve Onarım Sırasında Mekânların Malzeme Kullanımı | Yapının taşıyıcı sistem, duvar ve merdiven onarımı özgün malzemenin temizlenmesi ile devam ettirilmiş olsa da zemin malzemesine ulaşamadığı için yeni nesil bir zemin malzemesi kullanılmıştır. | Duvarları temizlenerek sıvası tekrardan yapılmış, zemin kaplaması, merdiven ve kapıların özgün malzemesi temizlenerek zarar görmüş yerleri onarılmış ve cilalanarak iyileştirilmiştir. | Ana malzeme karakterine uygun olarak duvarlarda ahşap karkas kerpiç dolgu; pencere, kapı ve bunun dışındaki cephe elemanlarında ve zemin kaplamalarında özgün malzemeye uygun olarak ahşap malzeme kullanılmıştır. |
| Mekânların Donatı Elemanlarının Korunması | Zemin ve duvardaki izlerin öncesinde sedir oturma elemanı olduğunun ipucunu vermesi ve alana bir sedir konumlandırılması örneğinde olduğu gibi donatı elemanlarının yerleri korunmuş, zaman içerisinde yok olan donatı elemanların ise yerleri tespit edilip yeniden konumlandırılmıştır. | Var olan donatı elemanlarının bakım ve onarımı yapılarak donatı elemanları aynen korunmuştur. | Var olan donatı elemanlarının bakım ve onarımı yapılarak donatı elemanları aynen korunmuştur. |

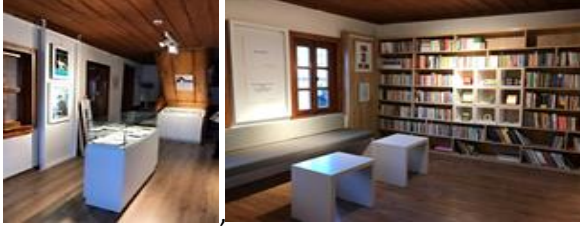
Şekil.38 ve Şekil.39-Yağcızade Konağı Restorasyon Sonrası (Günümüz) İç Mekân

Restorasyon projelerinde önemli olan döndürülebilir uygulamalar yapmaktır. Özgün işlevi konut olan konağa kütüphane işlevi yüklenerek yeniden canlandırılmıştır. Fakat ilerleyen zamanlarda bu fonksiyondan vazgeçildiğinde ve tefrişler yapıdan çıkarıldığında, yapının korunmuş olması gerekmektedir. Bu amaç doğrultusunda Behramoğlu tarafından Odunpazarı Belediyesi'ne bağışlanan yaklaşık 7000 adet kitabın yer aldığı kütüphanedeki mobilyalar yapıya zarar vermeyecek

şekilde konumlandırılmış, kitaplıklar vida sistemiyle sıkıştırma yöntemi uygulanarak montelenmiş, mobilyalar yapıdaki hiçbir unsura zarar vermeyecek ölçülerde tasarlanmıştır. Ataol Behramoğlu Kitaplığı'nın restorasyon sonrası, günümüz durumu Şekil.38 ve Şekil.39 'da görülmektedir.

| Yeniden İşlevlendirmede İç Mekânın Tasarımı | Tasarımsal hiçbir ögenin yapının özgün haline zarar vermesine izin vermemek adına sabit tasarım ögesi yerleştirilmemiş, tefrişler de yapıya montelenmeden sıkıştırma tekniği ile sabitlenmiştir. | Tasarımsal hiçbir ögenin yapının özgün haline zarar vermesine izin vermemek adına sabit tasarım ögesi yerleştirilmemiş, modüler tefrişler kullanılmıştır. | Restorasyon sırasında yapının özgün haline zarar verecek müdahalelerde bulunulmasa da konak sahibi tarafından iç mekânda kafeteryanın gerektirdiği masa-sandalye tefrişlerinin yerleşimi haricinde tuvalet, mutfak ve zemin kaplamaları değiştirilmiş, iç mekân diğer iki konak kadar iyi korunamamıştır. |

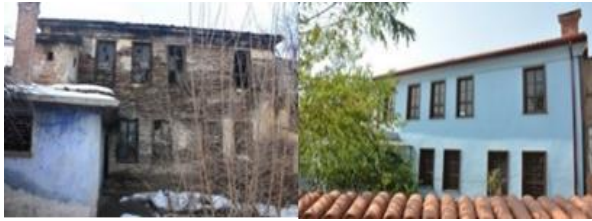
Şekil.40- Dalyancı Konağı

Akcami Mahallesi Dedelek Sokak'taki Osmanlı sivil mimari özelliğini koruyan 3 katlı Dalyancı Konağı, Odunpazarı Belediyesi ile Eldem Kültür ve Sanat Vakfı ortaklığıyla restore edilerek Kültür ve Sanat Merkezi'ne dönüştürülmüştür. İç mekân restorasyonu oldukça büyük bir dikkatle gerçekleştirilmiş olan bu tarihi yapının duvarları temizlenerek sıvası tekrardan yapılmış, zemin kaplaması, merdiven ve kapıları temizlenerek zarar görmüş yerleri onarılmış ve cilalanarak iyileştirilmiştir. Konağın iç mekân restorasyonunun oldukça önemli olmasının sebebi ise konak duvarlarında boya ve sıva altından kalem işleri çıkmasıdır. Konağı konut olarak kullanan yapı sahipleri kalem işleri üzerini sıvayarak boyamışlar ve kalem işlerini kapatmışlardır. Bu önemli sanat eserleri büyük bir özenle temizlenerek gün yüzüne çıkarılmıştır. Konağın cephe restorasyonu Şekil.40 ve Şekil.41, iç mekân restorasyon çalışmaları Şekil.42, Şekil.43, Şekil.44, Şekil.45'de görülmektedir.

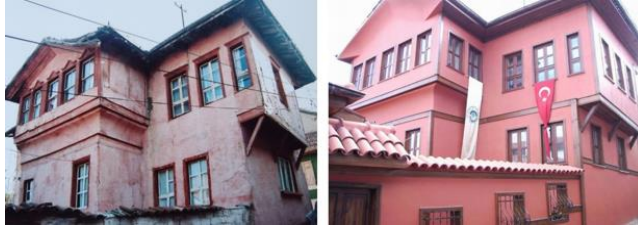
Şekil.47- Hafız Ahmet Efendi Konağı Restorasyon Öncesi , Şekil.48 - Restorasyon Sonrası

Yapılan restorasyon çalışmalarının en önemlilerinden bir diğeri Hafız Ahmet Efendi Konağı restorasyonudur. Restorasyon çalışmasında ilk yapıldığı dönemin ve bölgenin ana malzeme karakterine uygun olarak duvarlarda ahşap karkas kerpiç dolgu; pencere, kapı ve bunun dışındaki cephe elemanlarında ahşap kullanılmıştır. Ana giriş kapısının sol tarafında ulunan ahşap bir merdivenle yukarı kata çıkılmaktadır. Bu kat zemin kat planına paralellik göstermektedir. Zemin kattaki giriş ile beraber bu katın sofası öne doğru uzatılmıştır. Uzatılan bu kısmın güney cephesinde köşelere yerleştirilmiş iki pencere bulunmaktadır. Oda güney ve batı cepheye bakan ikişer pencere ile aydınlatılmaktadır. Restorasyon öncesi batı duvarında kare formlu tek pencere yer almakta iken ev sahiplerinden edinilen bilgiler doğrultusunda orijinalinde iki pencere olduğu tespit edilerek batı duvarına iki pencere yerleştirilmiştir. Bu katın yer döşemeleri ahşap plaka, tavan döşemeleri ise ahşap kirişleme şeklindedir (www.hafizahmetefendikonagi.com, 2020). Restorasyonu yapılan bu tarihi yapıya restorasyon ile beraber kafeterya fonksiyonu eklenmiştir.

| <i>Sürdürülebilirlik</i> | <i>İncelenen Örnekler</i> | | |
|---|--|---|---|
| <i>Özgün Mimari</i> | <i>Konağın kapı,</i> | <i>Özgün plandaki</i> | <i>Restorasyon öncesi</i> |
| <i>Özelliklerinin</i> | <i>pancane açıklıkları</i> | <i>kapı, pancane</i> | <i>batı duvarında kare</i> |
| <i>Korunması</i> | <i>özgün projeye bağlı</i> | <i>açıklıklarının yanı</i> | <i>formlu tek pancane yer</i> |
| | <i>kalınarak</i> | <i>sıra ahşap cumba</i> | <i>almakta iken özgün</i> |
| | <i>iyileştirilmiş, yan</i> | <i>onarılmış, iç</i> | <i>projede iki pancane</i> |
| | <i>cephesine sonradan</i> | <i>mekânda sıva ile</i> | <i>olduğu tespit edilerek</i> |
| | <i>eklenen balkon</i> | <i>üzeri kaplanan</i> | <i>batı duvarına iki</i> |
| | <i>ortadan kaldırılarak</i> | <i>kalemişi süslemeler</i> | <i>pancane</i> |
| | <i>özgün mimari</i> | <i>gün yüzüne</i> | <i>yerleştirilmiştir.</i> |
