Alüminyum Esaslı Taşıt Jantlarının TIG Kaynak Yöntemi ile Tamiri Sonrası Kaynak Bölgesinin Mekanik ve Mikroyapısal Özelliklerinin İncelenmesi

Investigating the Mechanical and Microstructural properties of Aluminium based Alloy Wheel Rims after TIG Welding Repair

Aziz Barış Başyigit*

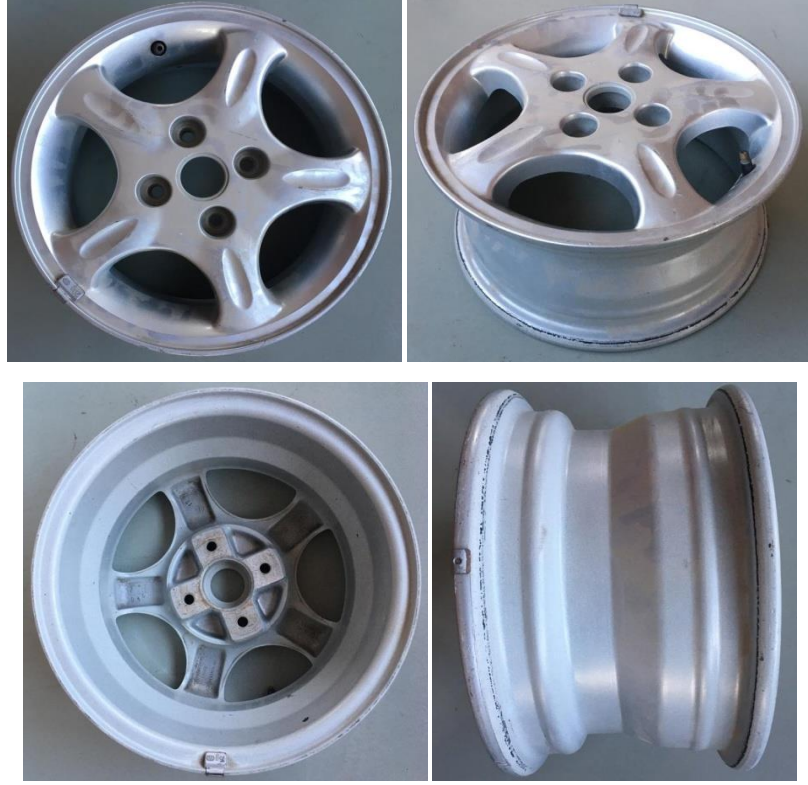
Şekil 1. Orijinal 13 inch yerli üretim otomobil jantı

Çalışmada kullanılan deneysel malzeme yerli üretim bir otomobilden çıkarılmış yaklaşık 90.000 km kullanılmış 13 inch çapında orijinal yerli üretim alüminyum alaşımlı otomobil jantıdır. Jantın resimleri Şekil 1’ de gösterilmektedir.

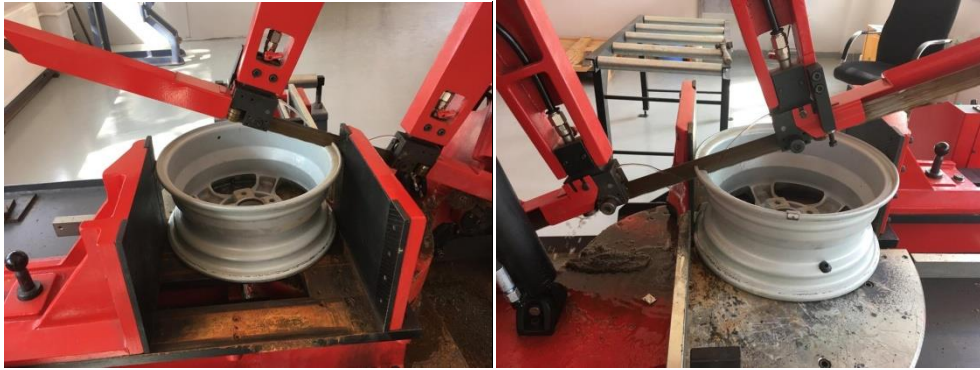
Şekil 2. Jantın şerit testerede kesilmesi

Orijinal jant şerit testere tezgâhında su soğutma sıvısı ile soğutulmuş önce 4 eşit parçaya bölünmüştür. Jantın şerit testerede kesilmesi Şekil 2 ‘de verilmektedir.

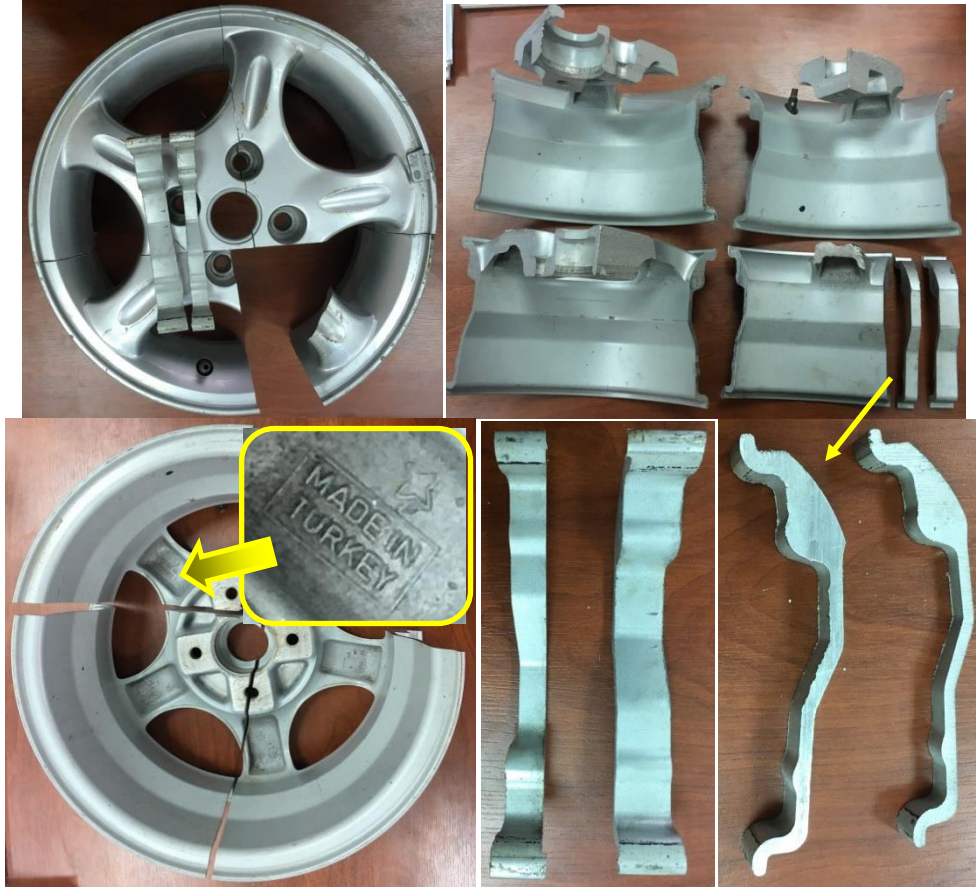
Şekil 3. Kesilmiş Jant

Jantın kesilmiş hali Şekil 3’ de görülmektedir. Buna göre önce 4 eşit parçaya kesilmiş ardından kaynaklı birleştirme numuneleri için tekrar kesilmiş ve hazırlanmıştır.

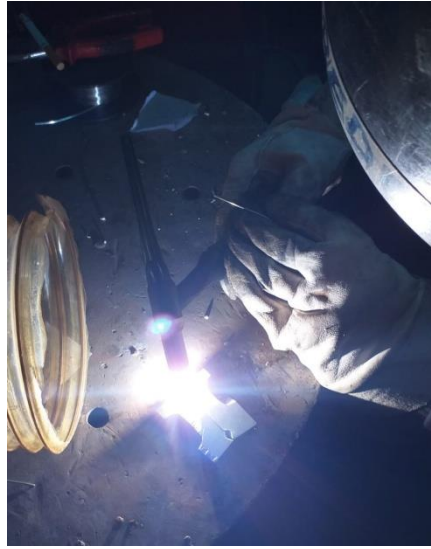
Şekil 5. A356 Plakalara TIG Kaynağı yöntemi uygulaması

Hazırlanan plakalar, TIG kaynağı yöntemi ile Şekil 5' de olduğu gibi birleştirilmiştir.

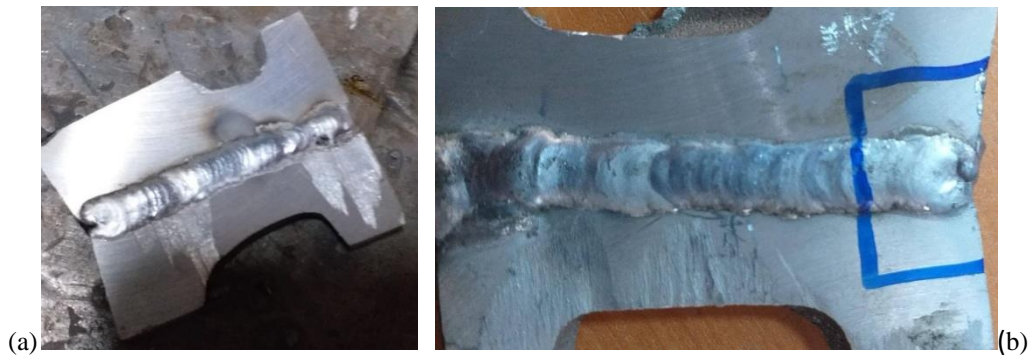
Şekil 6. Birleştirilen numuneler; (a) 1. Paso (b) 2. (son) paso

Tablo 2’ de verilen kaynak parametrelerine göre birleştirilen örnek numunelerin ön ve arka görünüşleri Şekil 6’ da verilmektedir.

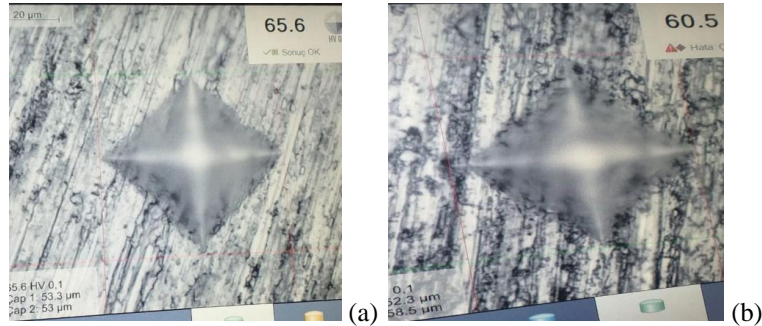
Şekil 10. Mikro-vickers sertlik ölçüm ekran görüntüleri (a) ITAB (b) kaynak metali

Mikro-vickers örnek sertlik ölçüm ekran sonuçları Şekil 10’ da görülmektedir.

Isının tesiri altındaki bölge ortalama olarak 65 HV sertlik değeri sergilemiştir. Ana malzeme ile yakın değerler sergileyen kaynak metali ve ITAB bölgesi kaynaklı birleştirme işlemi sonrası yakın seviyelerde mekanik dayanım değerleri ortaya koymuştur.
