## Artvin Borçka'daki Yiğma Ahşap Camiler

### Araştırma makalesi

## Wooden Mosques at Borcka District in Artvin

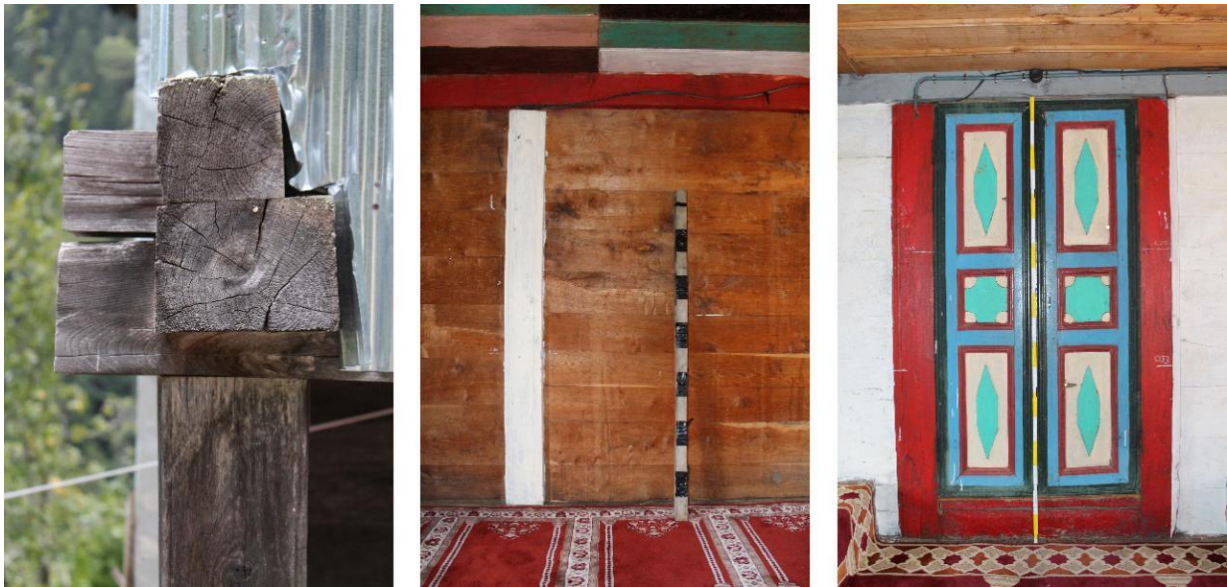
Şekil 3. (Solda) Döşeme kirişleri, (Ortada ve Sağda) Ahşap elemanların birleşim yerlerinde ve kapı boşluklarını sınırlamak amacıyla kullanılan yapı elemanları (Rümeysa Coşkun, 2018)

Borçka ilçesindeki camiler de geleneksel yığma ahşap tekniğinde olduğu gibi taş temel ayakları üzerinde ahşap birim elemanların üst üste yığılması ile oluşturulmuştur. Bodrum katları genellikle yığma taş iken diğer katlar ahşaptan oluşmaktadır. Döşeme kirişlerinin kesitleri 15-20 cm arasındadır ve üst üste iki adet konulur. Bu kirişlerden üstteki alttakine göre daha ince kesitlidir (Şekil 3). 4-6 cm kalınlığındaki ahşap elemanlar kalın kirişlerin üstüne yığılarak konulur ve ek yerlerinde kullanılan yapı elemanı (Şekil 3) ile birbirine tutturulur. Yöreye özgü bir görüntü oluşturan bu elemanlar düz ve sade bir görünümde ya da farklı süslemelerle bezenmiş olabilir. Aynı elemanlar kapı boşluklarını sınırlama amacıyla da kullanılmıştır (Şekil 3). Yapının köşe noktalarında ahşap elemanlar dışarıya taşırılmıştır. Harimde bulunan sekiler ile mahfilde bulunan balkonları oluşturmak için üst üste konulan kirişlerin arasından dik yönde geçen ara kirişler kullanılır. Yapılar düz ahşap tavana sahipken ortada kubbe ya da dörtgen göbekler bulunur. Yapılar dışarıdan kırma çatı ile kapatılır.

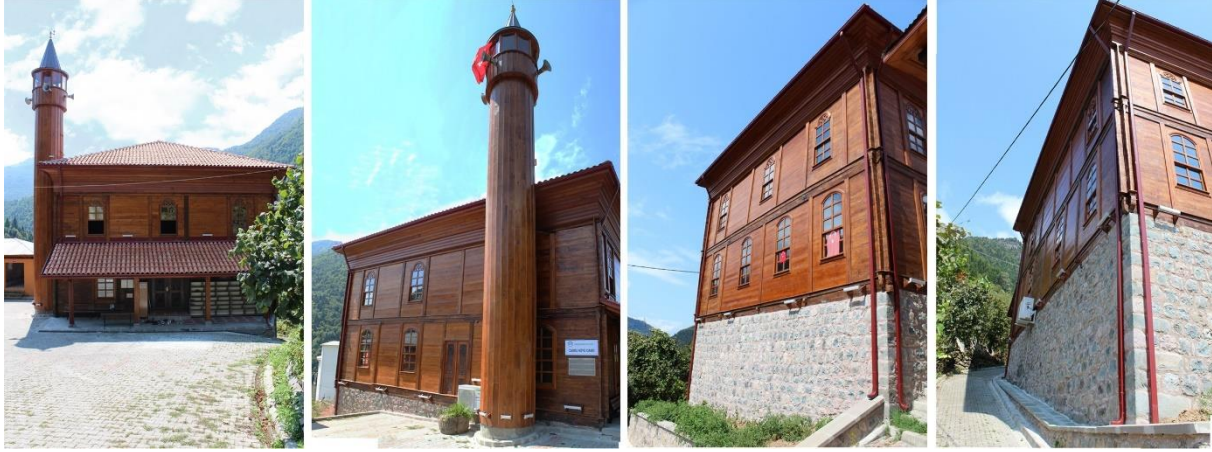
Şekil 8. Camili Köyü Merkez Camisi kuzey, doğu, güney ve batı cepheleri (Rümeysa Coşkun, 2018)

Cami kot farkından dolayı güney cephesinden üç kat, ana giriş cephesi olan kuzey cephesinden ise iki kat yüksekliğinde görünmektedir. Bodrum kat yığma taş yapım tekniği ile inşa edilmişken diğer katlar yığma ahşaptır. Yapının kuzey, doğu ve batı cephelerinde beşer adet, güney cephesinde ise yedi adet olmak üzere toplam yirmi iki adet penceresi mevcuttur.

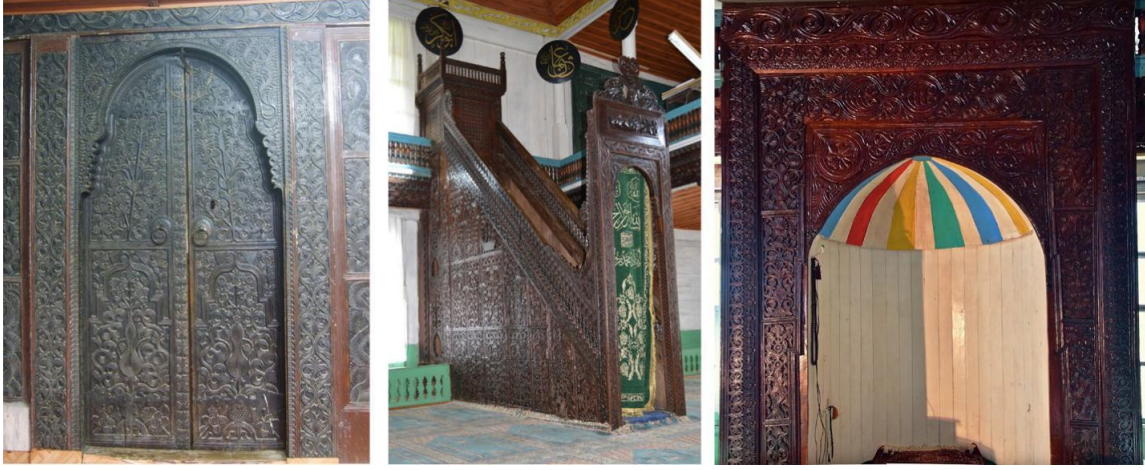
Şekil 13. Muratlı Köyü Camisi kapı, minber ve mihrap detayları (Taşkan, 2011: 130, 133, 135)

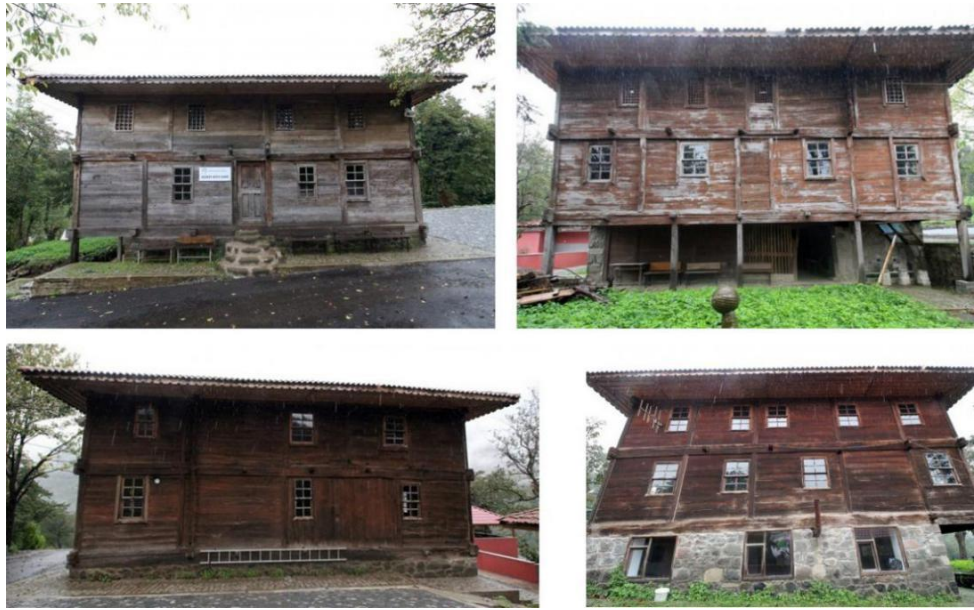
Şekil 16. Düzköy Camisi batı, kuzey, güney ve doğu cepheleri (Karadeniz Kültür Envanteri, 2020)

Yapı arazideki kot farkından dolayı batı ve güney cephesinden üç katlı, diğer cephelerden ise iki katlı olarak görülmektedir. Bodrum katı moloz taştan diğer katlar ise yığma ahşaptan oluşmaktadır. Caminin kuzey cephesinde sekiz, doğu cephesinde dokuz, güney cephesinde altı, batı cephesinde ise üç adet olmak üzere toplam yirmi altı adet penceresi bulunmaktadır. Harim kat hizasındaki pencereler ahşap giyotindir. Mahfil kat hizasındaki pencerelerin önünde ahşap ızgaralar kullanılmıştır (Şekil 16).

Caminin tescilinin bulunmaması bakım ve onarım işlemlerinin yöre halkı tarafından yapılmasına sebep olmaktadır. Düzenli ve bilinçli bakımların yapılmaması ise yapıda gözle görülür sorunları ortaya koymaktadır. Caminin maruz kaldığı yoğun yağışlardan ötürü dış cephesinde ve doğramalarında bozulmalar gözlenmektedir. İç mekan elemanlarında yöre halkının uyguladığı boyama işlemleri ve bakım ihtiyacı okunabilmektedir.

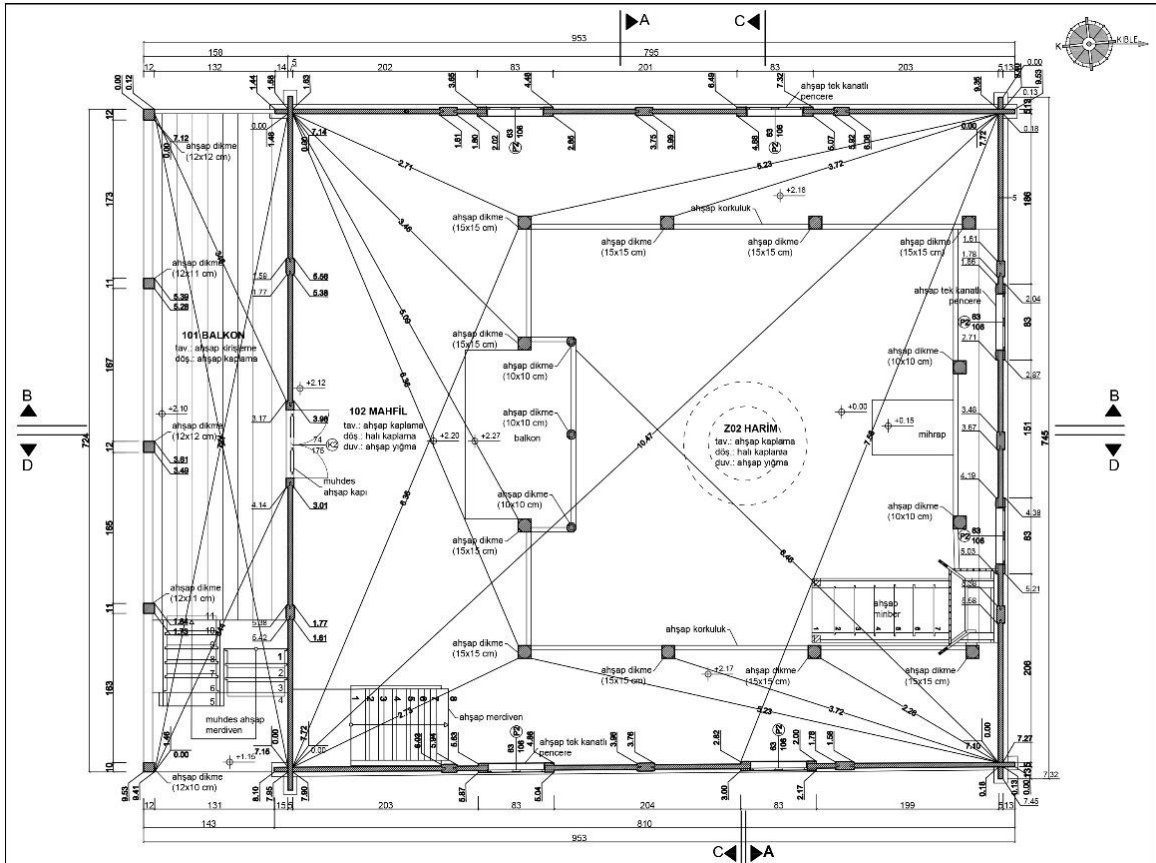
Şekil 20. İrem Camisi mahfil katı planı (Rümeysa Coşkun, 2020)

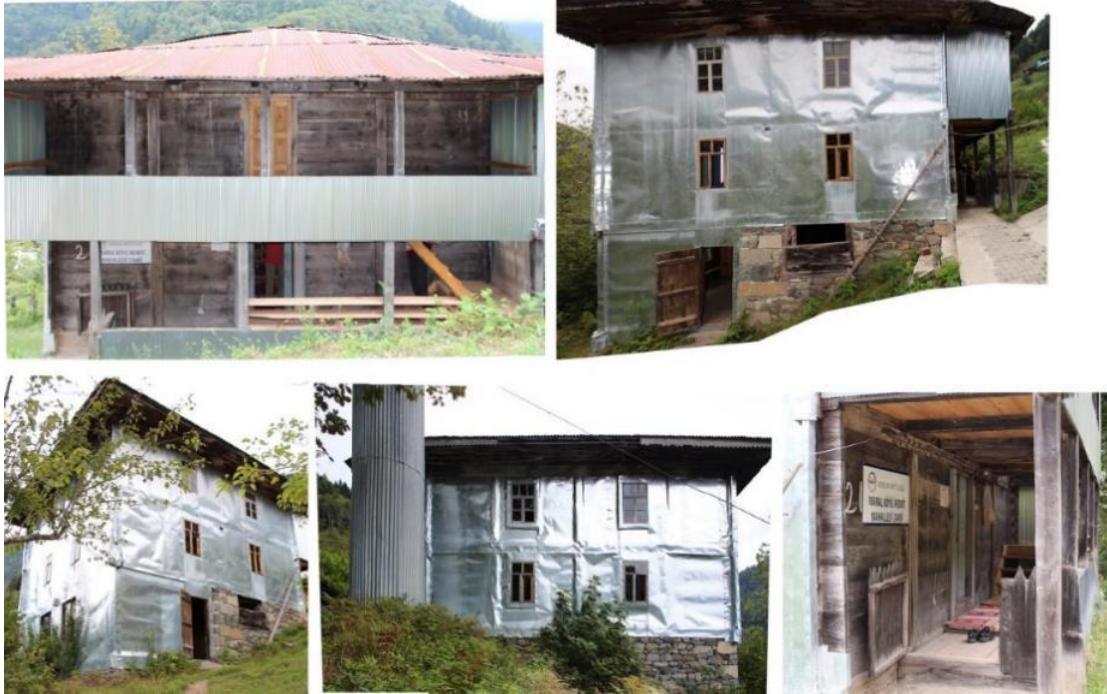
Şekil 23. İrem Camisi kuzey, doğu, güney ve batı cepheleri (Rümeysa Coşkun, 2018)

Caminin batı cephesinde bodrum katının tamamı ile doğu cephesinde bodrum katının bir kısmı yığma taş duvar olup, diğer kısımlar yığma ahşap tekniğinde inşa edilmiştir. 2019 yılında geçirdiği onarımdan önce yapının cepheleri ana girişin yer aldığı kuzey cephesi, taş duvarlar ve taş temel ayakları dışında muhdes sac malzeme ile kaplanmıştır. Bu sebeple sadece kuzey cephesinde özgün yığma ahşap tekniği görülebilmektedir (Şekil 23). Yapının kuzey cephesinde kot farkından dolayı zemin ve birinci kat görülmektedir. Harime ve mahfil kata girişler bu cephede yer alan ahşap kapılardan sağlanmaktadır. Batı cephesinde bodrum kat hizasının bir kısmı ile zemin ve birinci katın tamamı görülebilmektedir. Güney cephesinde ise yapının bodrum, zemin ve birinci katları okunabilmektedir. Doğu cephesinde de batı cephesinde olduğu gibi bodrum kat hizasının bir kısmı ile zemin ve birinci katın tamamı görülebilmektedir. Son cemaat yeri ve bodrum kata girilen kapılar bu cephe üzerinde yer almaktadır (Şekil 23).

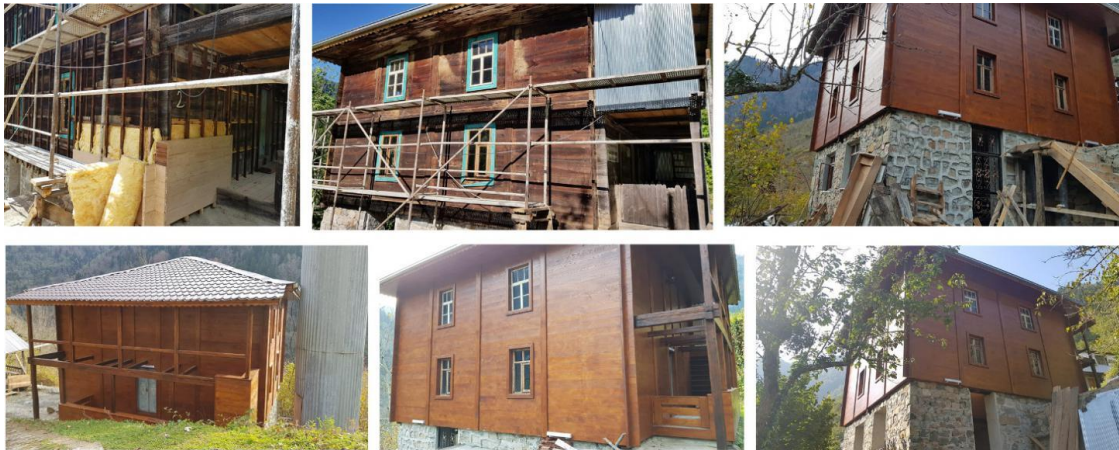
Şekil 28. İrem Camisi onarım aşamaları ve sonrası (Rümeysa Coşkun, 2019)

mekandaki ahşap elemanların renklendirilmesi, cephelerin ve çatının yağışlara karşı koruma sağlamak amacıyla sacla kaplanması, taş malzeme yüzeyindeki derz kayıpları ve bitkilenme, çatının özgün haline uygun olmayan bir şekilde 1980'li yıllarda yeniden inşa edilmesidir (Şekil 25). Ayrıca çalışma sürecinin devam ettiği 2019 yılında, tescili bulunmayan yapıya yöre halkı tarafından bilinçsiz ve kontrolsüz bir şekilde bakım onarım işlemi uygulanmış, bu onarımlar da fotoğraflarla belgelenmiştir (Şekil 28).
