# DIYARBAKIR'DA SU MİMARİSİ ÜZERİNE BİR DEĞERLENDİRME

EVİNDAR YEŞİLBAŞ\*

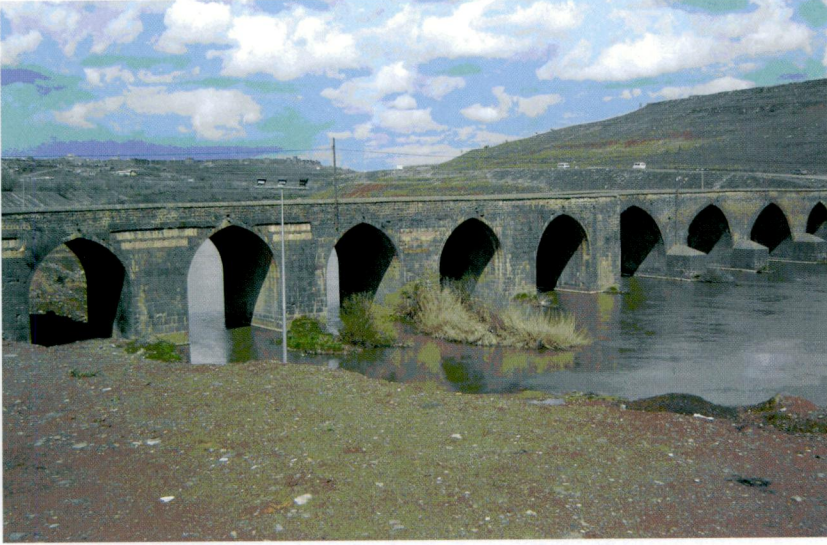
**Resim 1 - Dicle Köprüsü Genel Görünüşü**

Anadolu'nun bilinen en eski köprüleri, Diyarbakır ve çevresinde karşımıza çıkmaktadır. Diyarbakır şehir merkezinde günümüze ulaşabilmiş 3 tane köprü vardır. Bunlar 1065 yılında Nizamüddin<sup>6</sup> Nasr döneminde yapılan Dicle Köprüsü<sup>7</sup> (Foto-1), 1218 yılında Artuklu hükümdarı Melik Salih Mahmut döneminde Mimar Cafer İbn Mahmud tarafından inşa edilen Devegeçidi Köprüsü<sup>8</sup> (Foto-2) ve 1208 yılına ta-

Diyarbakır köprülerinde süsleme yoğun olarak karşımıza çıkmaz. Dicle Köprüsü'nde kitabenin satır aralarında kullanılan bitkisel motifler ile kitabeyle aynı hizada yer alan köprüyü korumayı sembolize eden "aslan figürü" köprüde karşımıza çıkan ender süsleme unsurlarındandır. Devegeçidi Köprüsü'nde ise köprü ayağı üzerine sağır sivri kemer içine yerleştirilmiş kitabe köprüye dekoratif bir değer de katmıştır. Kara Köprü'de ise herhangi bir süsleme bulunmamaktadır ve hafifletme gözü hareketlilik katan tek unsurdur.

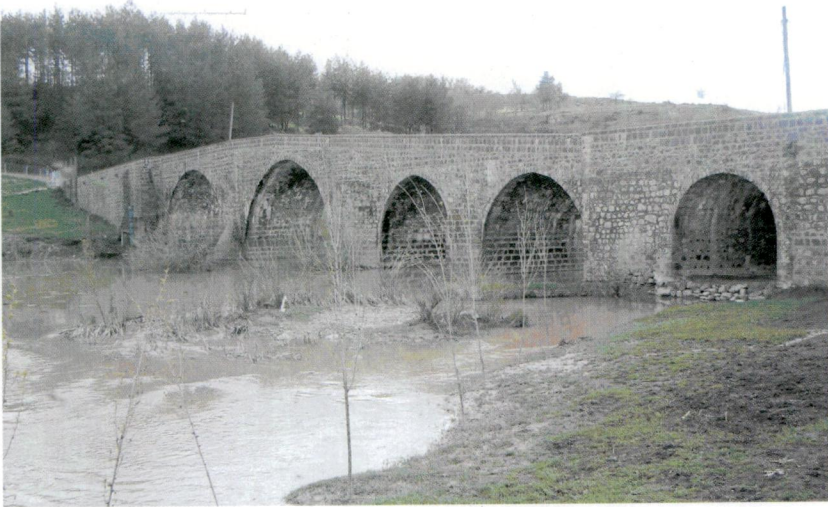
**Resim 2 - Devegeçidi Köprüsü Genel Görünüşü**

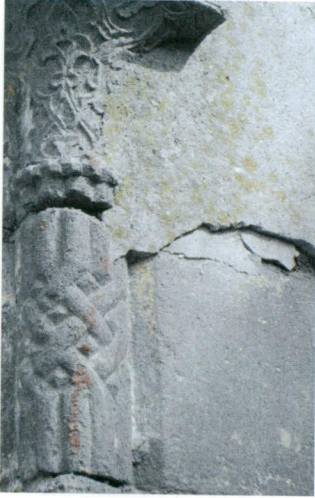
Resim 3 - Paşa Hamamı  
süslemelerinden detay

Diyarbakır'da yer alan hamamların kurgularında süslemeye hemen hemen hiç yer verilmediği görülmektedir. Paşa Hamamı'nın soyunmalık bölümünün duvarında yer alan pencerenin geometrik geçmeli sütuncesi (Foto-3) ile Melik Paşa Hamamı'nın (Foto-4) soyunmalık kısmını örten kubbe kasnağına açılan pencerelerdeki renkli taşlar dışında hamamlarda süsleme unsuruna rastlanmamıştır<sup>19</sup>.

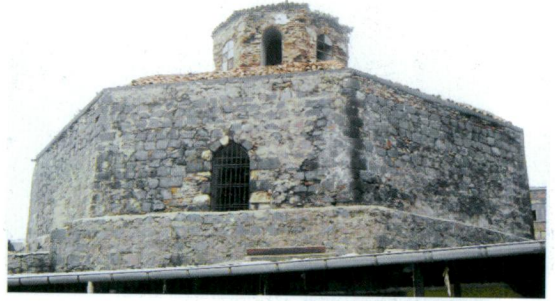
Resim 4 - Melik Ahmet Paşa Hamamı Üst Örtüden  
Detay

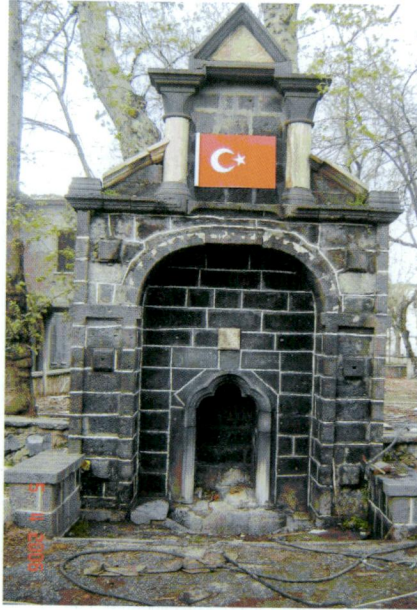
Resim 5 - Aslanlı Çeşme Genel Görünüşü

Diğer taraftan Bağcılar Sokak Çeşmesi, Hatun Katsal Çeşmesi (Çizim-6) (Foto-7), Aslanlı Çeşme (Foto-5), Çarıklı Çeşmesi, Kurtoğlu Çeşmesi (Foto-8) ise herhangi bir yapıya bağımlı olmayan bağımsız çeşme grubuna girmektedir.

Aslanlı Çeşme'de dikdörtgen prizmal gövdenin üzeri üçgen alınlıkla sonlandırılmaktadır. Üçgen alınlık, daha çok XIX. yüzyılda inşa edilen çeşme örneklerinde karşımıza çıkmasıyla beraber XIX. yüzyıl Avrupa mimarisinde ortaya çıkan mimari akımların Anadolu'ya yansımaları olarak değerlendirilebilir.

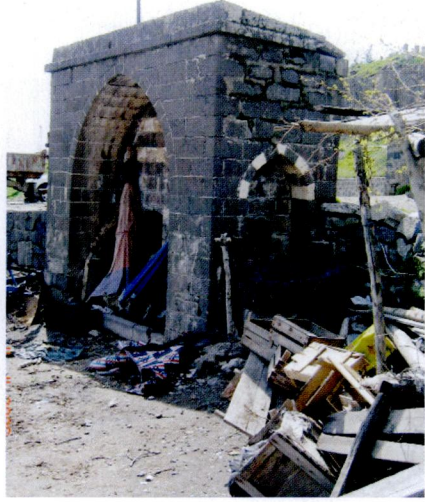
Resim 7 - Hatun Kastal Çeşmesi Genel Görünüşü

Cephe kompozisyonlarına göre Diyarbakır'daki çeşmelerin büyük bir bölümü bir yapıya bitişik inşa edildiklerinden sadece ön cepheleri mevcuttur. Bağımsız olarak inşa edilen çeşmelerden Hatun Katsal Çeşmesi (Foto-7) üç cepheli inşa edildiğinden ayrı bir öneme sahiptir. Ancak diğer bağımsız çeşmelerin yan ve arka cepheleri sağır olduklarından sadece ön cephelerinin durumu izlenebilmektedir. Anadolu Selçuklu mimarisinde ve Osmanlı mimarisinde en çok karşılaştığımız kemer formu olan sivri kemer incelediğimiz çeşmelerin büyük bir çoğunluğunda da karşımıza çıkmaktadır. Çeşmelerde yarım daire (Zağlı Sokak Çeşmesi, Hasırlı Camii Çeşmesi, Tahtalı Katsal Sokak Çeşmesi (Foto-10), Hanzade Camii Çeşmesi, Yukarı Karataş Sokak Çeşmesi), düz atkı (Hüsrev Paşa Sokak Çeşmesi, Çarıklı Çeşmesi), dilimli (Lale Bey Çeşmesi'nde ve Aslanlı Çeşme'nin aslanının konulduğu nişte), aynalı kemer formları (Ziya Gökalp Sokak Çeşmesi (Çizim-5) ile Aslanlı Çeşme'nin dikdörtgen prizmal gövde kısmında) da karşımıza çıkmaktadır.
