Ayşe Selda Altıntop, Canan Uraz

BİNA YIKIM İŞLERİNDE ASBEST MARUZİYETİNİN DEĞERLENDİRİLMESİ ÖZ

EVALUATION OF ASBESTOS EXPOSURE IN DEMOLISHING OF BUILDINGS ABSTRACT

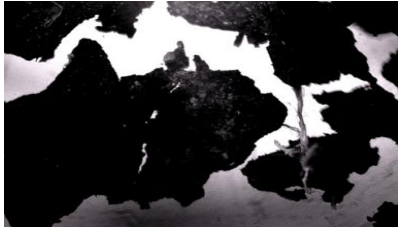
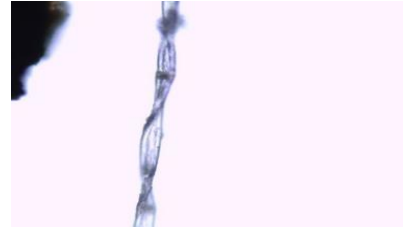
- A-02 Kodlu Numune 45 yıllık bir apartman dairesinden alınan vinil (marley) yer döşemesi altındaki zift-yapıştırıcıdır. Numunenin içinde lifsi yapı varlığını tespit etmek için trinoküler mikroskop ile yapılan görüntüleme Şekil 4 ve 5'te verilmiştir. A-02 kodlu numunede tespit edilen lifler kısa, sert ve iğneye benzer yapıdadır.

Şekil 4. 10x büyütme
(Figure 4. 10x magnification)

Şekil 5. 20x büyütme
(Figure 5. 20x magnification)

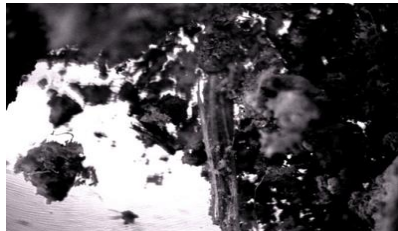
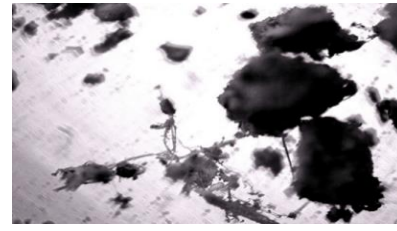
- F-01 Kodlu Numune 50 yıllık bir binanın çatısından alınan oluklu çatı kaplaması malzemesi eternittir. Numunenin içinde lifsi yapı varlığını tespit etmek için trinoküler mikroskop ile yapılan görüntüleme Şekil 6 ve 7'de verilmiştir. F-01 kodlu numunede tespit edilen lifler kıvrımlı, yumuşak ve demetsi yapıdadır.

Şekil 6. 10x büyütme
(Figure 6. 10x magnification)

Şekil 7. 10x büyütme
(Figure 7. 10x magnification)

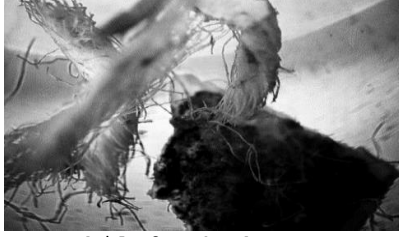
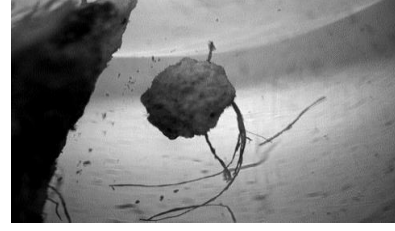
- KM-02 Kodlu Numune 50 yıllık bir binanın kazan dairesinde cam yünü ile kaplı eşanjör borusu üzerinde bulunan sıvadır. Numunenin içinde lifsi yapı varlığını tespit etmek için trinoküler mikroskop

ile yapılan görüntüleme Şekil 8 ve 9'da verilmiştir. KM-02 kodlu numunede tespit edilen lifler kıvrımlı, yumuşak yapıdadır.

Şekil 8. 4x büyütme
(Figure 8. 4x magnification)

Şekil 9. 4x büyütme
(Figure 9. 4x magnification)

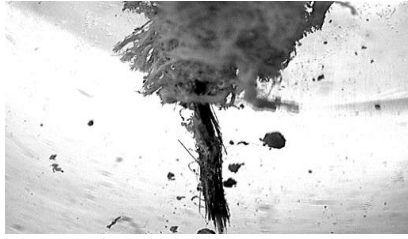
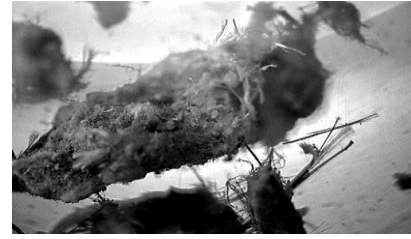
- KM-05 Kodlu Numune 50 yıllık bir binaya ait pencere altı yalıtım dolgu malzemesidir. Numunenin içinde lifsi yapı varlığını tespit etmek için trinoküler mikroskop ile yapılan görüntüleme Şekil 10 ve 11'de verilmiştir. KM-05 kodlu numunede tespit edilen lifler kıvrımlı, yumuşak ve demetsi görünüme sahiptir.

Şekil 10. 4x büyütme
(Figure 10. 4x magnification)

Şekil 11. 4x büyütme
(Figure 11. 4x magnification)
