Hidrolik Santrallerde Kaviteasyon Olayının Neden Olduğu Arızalar ve Çözüm Yöntemleri

Faults Caused by Cavitation in Hydraulic Power Plants and Solution Methods

Bu makalede Francis tipi türbinin yüksek salınım altında çalışırken türbinin maruz kaldığı kavitezyon titreşim genliği ile salınımın azaltılması durumundaki kavitezyon titreşim genliğinin analizi yapılarak, Francis türbinlerinde salınımın düşürülmesinin türbinin kavitezyon olgusuna olan faydası ispatlanmıştır.

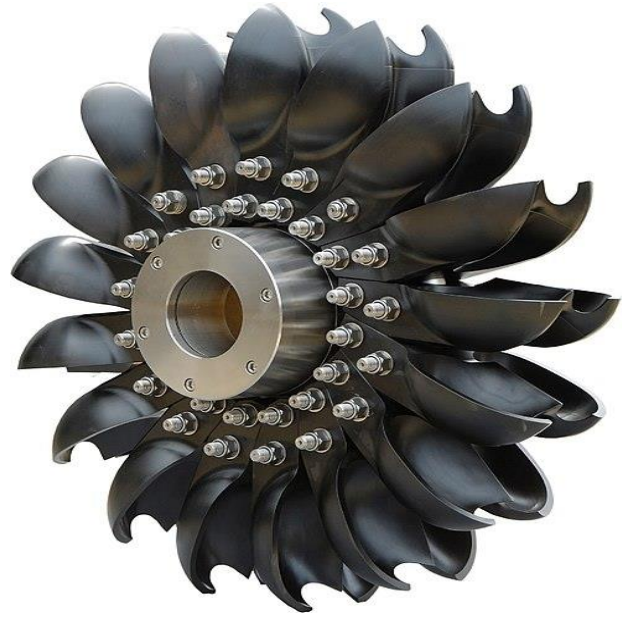
Şekil 2. Pelton türbini (URL-1, 2020)

Pelton tipi hidrolik türbinler, serbest püskürtmeli türbinler olarak sınıflandırılmışlardır. Aşırı yüksek hidrolik düşü ve az değerli su debilerine sahip yerlerde bu türbin tipinden faydalanılmaktadır. Şekil 2'de gösterildiği gibi pelton hidrolik türbinlerinin düze memelerinden fışkırtılan su pelton türbin çarklarının çevresinde bulunan kepeçlere çarparak suyun mevcut kinetik enerjisi mekanik enerji haline geçmesiyle rotoru dönmeye başlar.

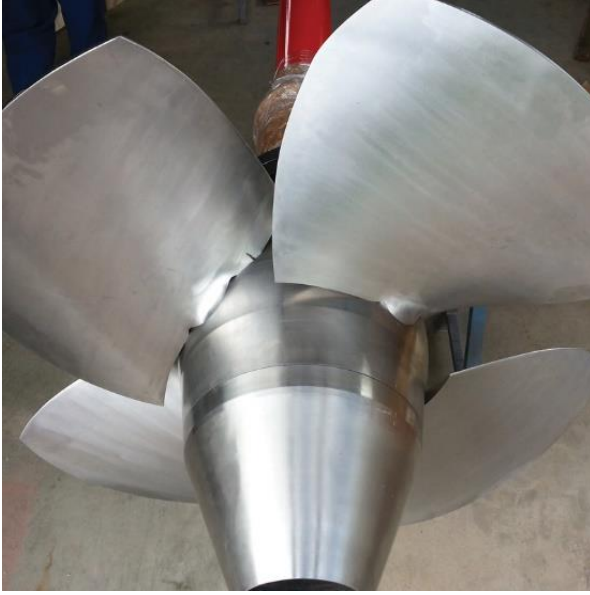
Şekil 3. Kaplan türbini (URL-2, 2020)

Kaplan tipi türbinlerin özgül hızları yüksek olup, yüksek debilerde fakat düşük düşü değerlerinde çalışırlar. Bu tip türbinlerin verimli olabileceği ortalama düşü değeri 80 m'nin altındadır. Şekil 3'de gösterildiği gibi Kaplan türbinlerinin kanatların açısı (veya eğimi) tüm çalışma noktaları için iyi bir performans sağlamak için insidans akış açısını değiştirebilen birkaç bıçaktan oluşur (Zhang ve ark., 2019). Kaplan türbinleri salyangoz gövdeli veya boru tipli olarak üretilirler.

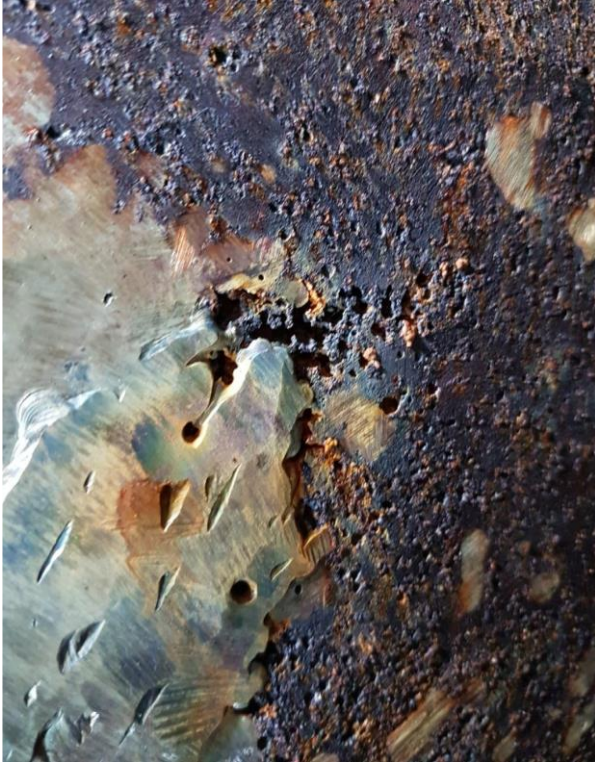
Şekil 5. Kanat yüzeyindeki kavitasyon gözenekleri ve hasarın görünüşü

Kavitasyon olayının türbin çark kanadında meydana getirdiği hasar ve gözenekler Şekil 5'te görülmektedir.

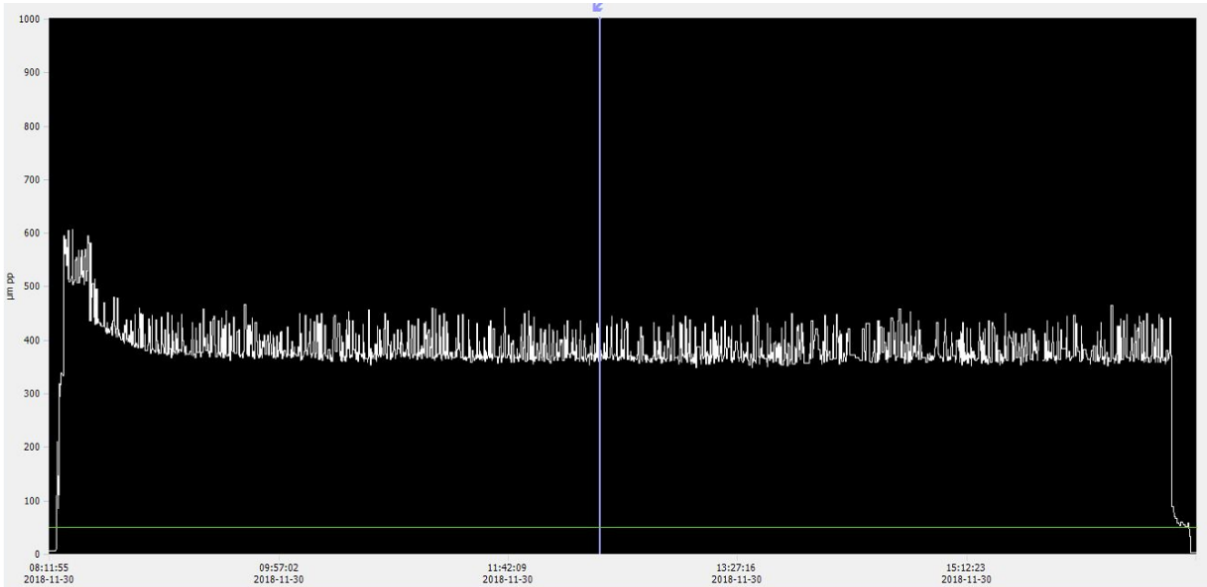
Şekil 7. Balans öncesi ünite 150-155 MW kısmi yükte çalışırken türbin kombine yatağı izafi şaft titreşimi (y yönlü) salınım grafiği

Yapılan çalışmada, hidroelektrik santralde kurulu bulunan Brüel & Kjaer Vibro marka Vibrocontrol 6000 koruyucu titreşim izleme sistemi ve Compass diyagnostik titreşim analiz yazılımı kullanılmıştır. VCM ile 150-155 MW güç ile çalışan 166,7 d dak^{-1} ile dönen Francis türbininde Şekil 6 ve Şekil 7'de türbin kombine yatağından gelen x ve y yönlü verilere göre salınım kaynaklı dengesizlik arızasının tespiti yapılmış olup bu durumda koruyucu titreşim izleme sistemi ile kavitasyon genliği takibi yapılmıştır.

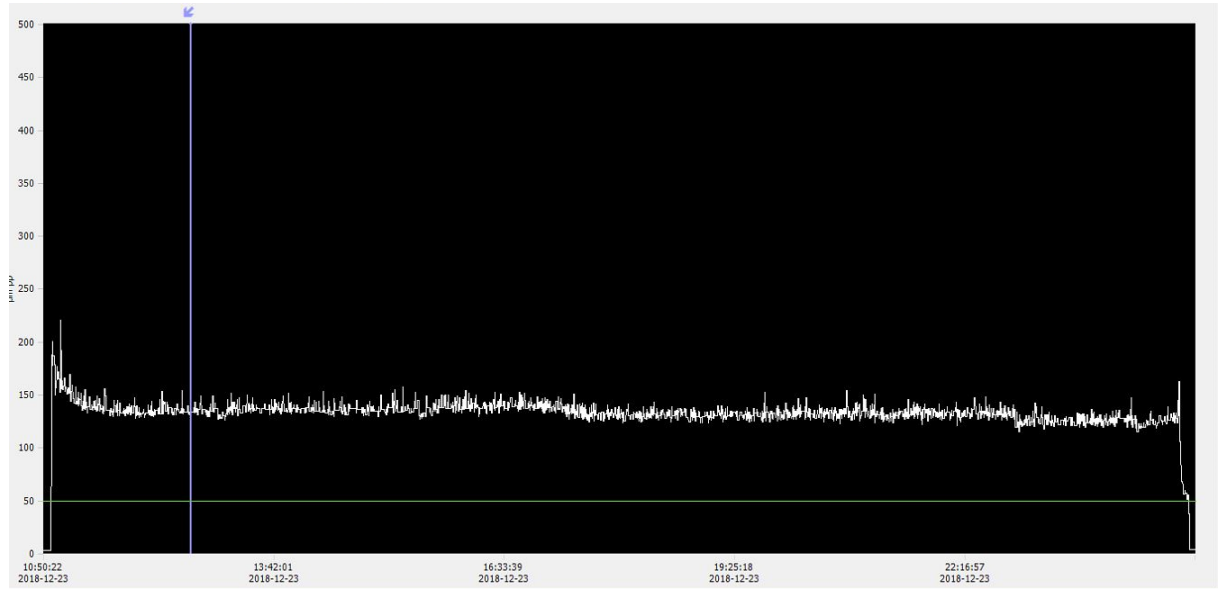
Şekil 9. Balans sonrası ünite 150-155 MW kısmi yükte çalışırken türbin kombine yatağı izafi şaft titreşimi (y yönlü) salınım grafiği

Daha sonra dengesizlik arızası giderildikten sonraki Şekil 8 ve Şekil 9'da türbinin kombine yatağından gelen x ve y yönlü salınım değerlerine

türbinin çalışma değerleri getirildikten sonra kaviteşyon genliđi takibi yapılarak salınımın kaviteşyona olan etkisi incelenmiştir.

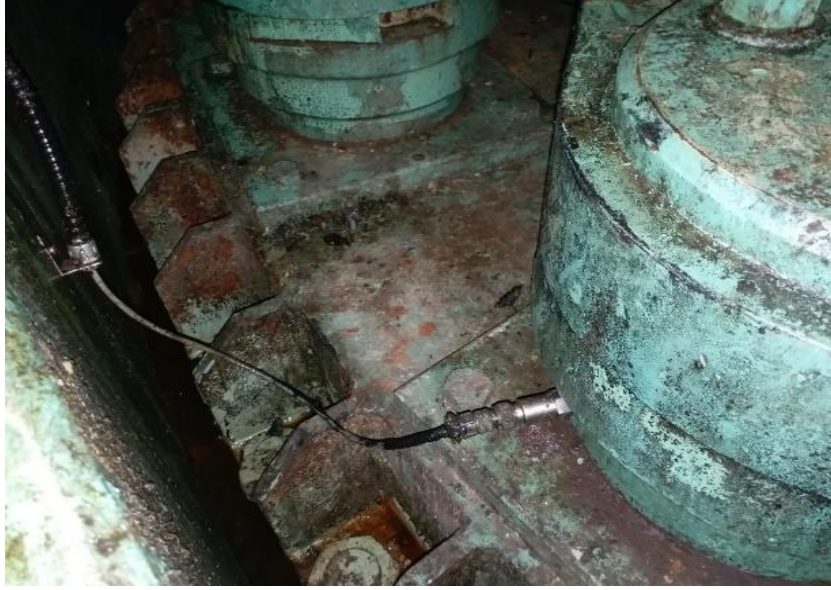
Şekil 10. Türbin ayar kanadına montaj edilen AS-063 kavite sensörü

Kavitasyon olgusu emme borusundaki titreşimlerin yüksek frekanslı bileşenlerinin filtrelenmesi yolu ile ölçülmektedir. Emme borusu cidarına veya ayar kanat eksenine yerleştirilen yüksek frekans tepkisine sahip pizoelektrik tip

titreşim ivme sensörü kullanılarak alınan veriler online izleme sistemine gönderilmiştir. Şekil 10'da görüldüğü gibi ayar kanadına yerleştirilen AS-063 pizoelektrik ivme sensörü ile ölçüm yapılmıştır.

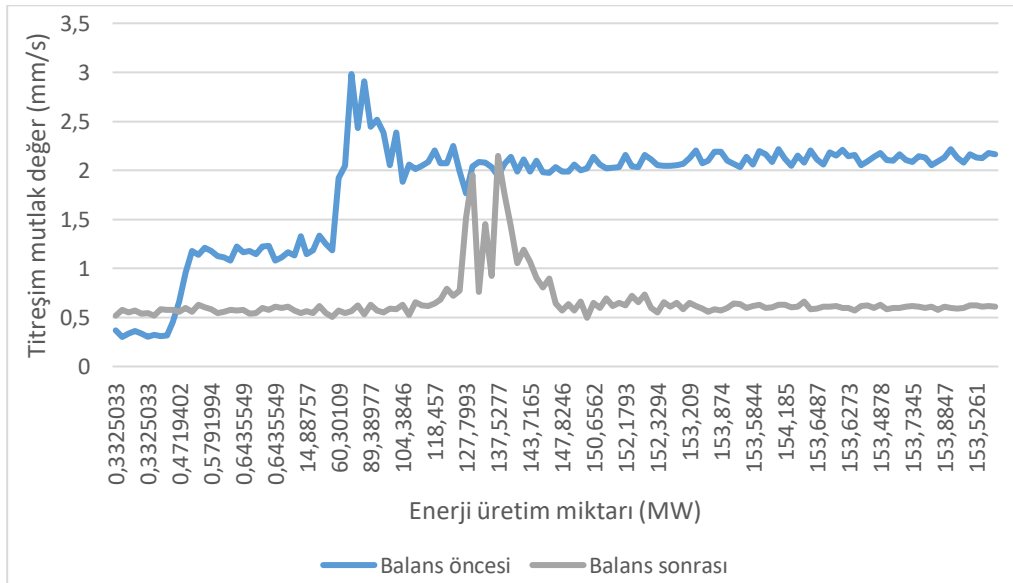
Şekil 11. Balans öncesi ve balans çalışma sonrası kavite olayı etkisinin değişim grafiği

Şekil 11'de hidrolik türbin 0 MW'dan 150 MW'a yüklenirken oluşan kavite şiddetinin sebep olduğu titreşim seviyesinin balans arızası öncesi ve balans arızası giderildikten sonraki durumu görülmektedir

Balans öncesi yüksek titreşim ile çalışan türbinde kaviteasyon olayının ünite ilk devreye alındığı zamandan başlayarak titreşime bağlı en büyük hasarın 70-90 MW arasında max. 3 mm s⁻¹lik bir titreşime ulaşarak peak noktaya ulaştığı ve 130 MW sonrası 2 mm s⁻¹lik bir titreşimle sabit hale geldiği görülmektedir.

Yapılan balans çalışması sonrası türbinin çalıştırılması durumunda ise ünitenin devreye alındıktan sonra düşük titreşim frekansı ile çalışmaya devam ettiği ve kaviteasyon olayının 120 -145 MW arasındaki bölgede max. 2 mm s⁻¹lik bir titreşim seviyesine maruz kaldıktan sonra 0.5 mm s⁻¹lik titreşim değerine düşerek sabit hale geldiği görülmektedir.
