ANTAKYA'DA FRANSIZ MANDASI DÖNEMİ EĞİTİM YAPISININ OLUŞUM VE DÖNÜŞÜM SÜRECİNİN MİMARİ ANALİZİ

AN ARCHITECTURAL ANALYSIS OF THE FORMATION AND TRANSFORMATION PROCESS OF A FRENCH MANDATE PERIOD EDUCATION BUILDING IN ANTAKYA

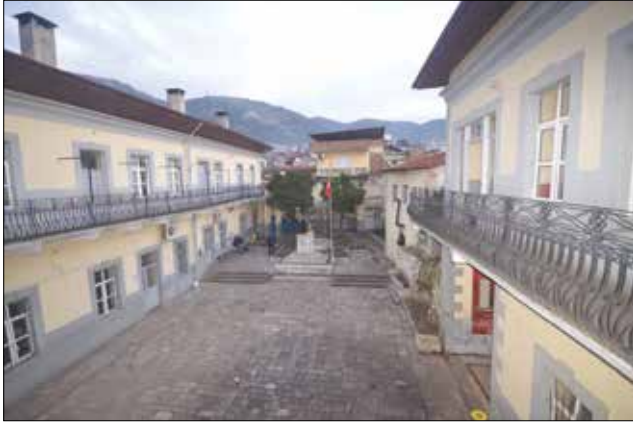
Fotoğraf 1. Okulun ana avlusu. (Rifaioğlu, M. N., 2019)
/ *Main courtyard of school.*

Fransız Mandası Dönemi'nin ilk yıllarında inşa edilen okul, yapıldığı dönemde sahip olduğu yapı-avlu-parsel sınırı ilişkilerini devam ettirmektedir. Zemini kesme taş kaplı iki avluya sahip yapının ana avlusunda yer alan kütleler *U* biçimli oturma avluyu çevrelemektedir. Avlunun güneydoğu cephesinde beş akslı, kemerli, betonarme kolonlu, söveleri çarpma çimentoyla bosajlanmış bir revak mevcuttur (Şek. 1⁴, Foto. 1).

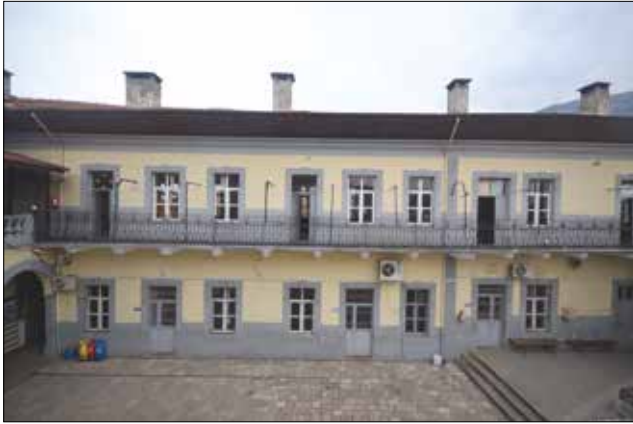
Fotoğraf 2. Ana avlunun güneybatı cephesi. (Rifaioğlu, M. N., 2019)
/ *South-east facade of main courtyard.*

Avlu cephelerinde yüksek dikdörtgen, söveleri neo-klasik üsluplu pencere ve kapı açıklıkları bulunmaktadır. Tüm açıklıkların sövelerinde çarpma çimento sıva uygulanmıştır (Foto. 2). Avlunun güneybatı cephesinde yapının diğer cephelerinden ayrılan bir detay gözlenmektedir. Cephenin zemin kat kotunda yer alan dört açıklığın üstünde geleneksel Antakya konutlarının avlu cephelerinde yaygın olarak bulunan çiçek ve geometrik desenli taş oyma bezemeler yer almaktadır (Foto. 3).

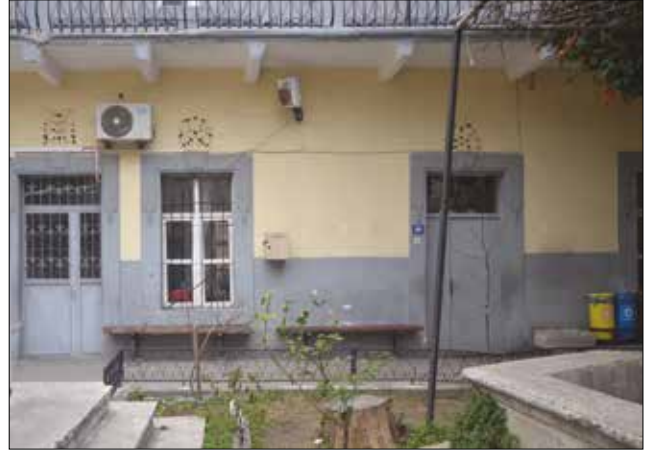
Fotoğraf 3. Ana avlunun güneybatı cephesinde bulunan çiçek ve geometrik desenli taş oyma bezemeler. (Rifaioğlu, M. N., 2019)
/ *Flower and geometric carved stone decorations on the south-west facade of main courtyard.*

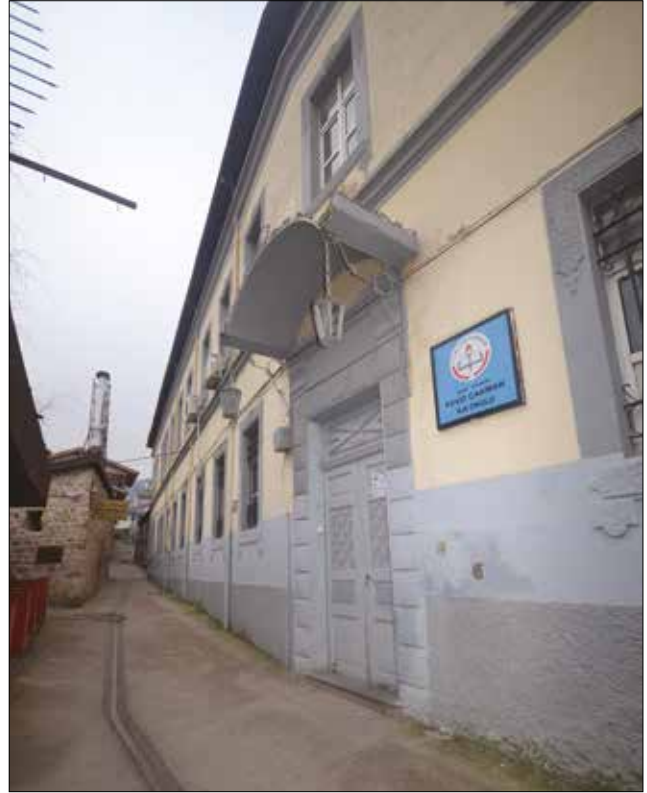
Fotoğraf 4. Okulun ana giriş kapısı. (Rifaioğlu, M. N., 2019)
/ *Main entrance gate of school.*

Yapının kuzeydoğu cephesinde ana giriş kapısı bulunmaktadır (Şek. 2). Yapının ana giriş kapısının üstünde ferforje lanternli kemer profilli demir saçak, dönemin mimari estetik anlayışına referans olmaktadır (Foto. 4). Kapının sövesinde çarpma çimento sıva, taş sövede bulunan yuvaya oturan mil menteşede tek kanat ahşap kapı mevcuttur. Dönem yapılarına benzer neo-klasik cephe biçimlenmesine sahip olan yapının tüm cephelerin özgün mimari elemanlarında kayıplar ve/veya değişimler mevcuttur (Şek. 3).

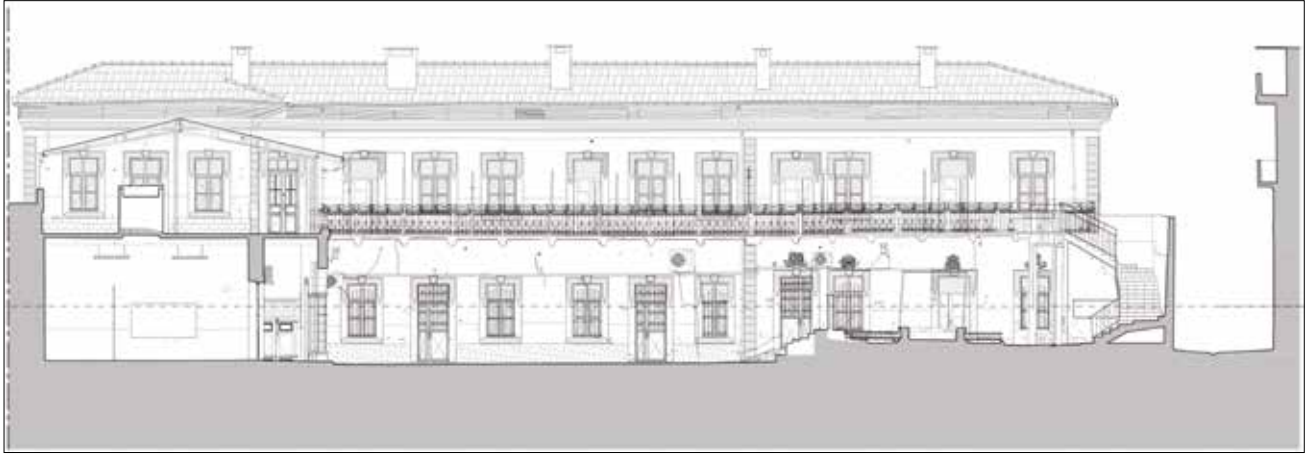
Şekil 3. Güneybatı avlu cephesi. Üst katta yer alan pencerelerin doğramaları değişmiş ve ahşap panjurları yok olmuştur (Rölöve çiziminden üretilmiştir, 2020). / South-west courtyard facade. There have been alterations and missings in the architectural elements of the building (Produced from measured drawings, 2020).

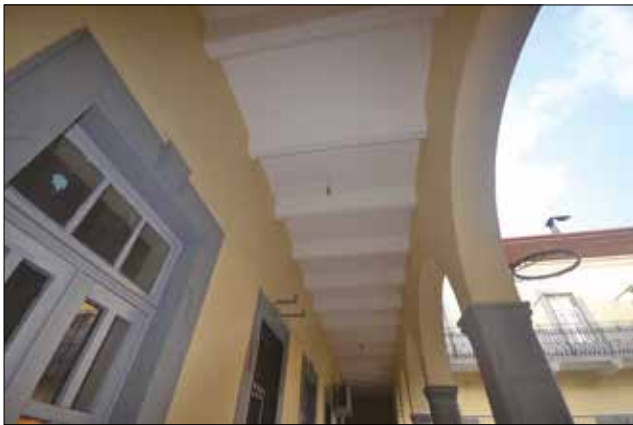
Fotoğraf 5. Revaklı cephenin tavanında bulunan pütreller. (Rifaioğlu, M. N., 2019) / I beams and the ceiling of the portico.

Ana kütleinin üst katında avluya doğru I profilli putrellerle oluşturulmuş açık koridor bulunmaktadır. I putrellerin altları köşegen sıvalıdır. Koridorda yer yer ana yapının avlu cephesine mesnetlenmiş ferforje bir korkuluk mevcuttur. Üst katın saçak kotunda bir silme ve silme üstünden itibaren ahşap rabıta ile kapatılmış çatı saçağı bulunmaktadır (Foto. 5). Yığma yapım sistemi ile çözümlenmiş I putrelli döşemeler dönemin yapım teknolojisine yönelik bilgi sunmaktadır.

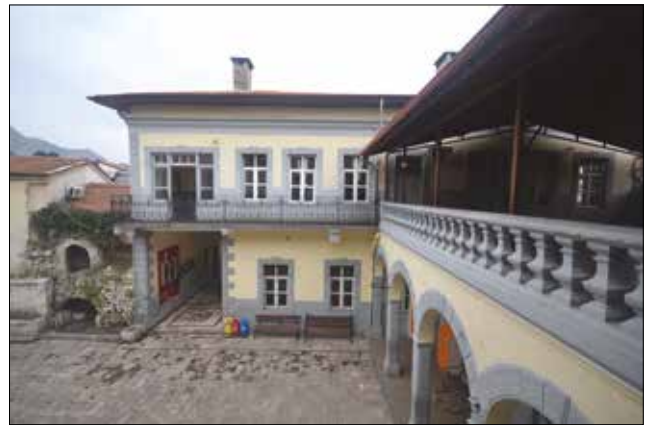
Fotoğraf 6. Ana avlunun Kuzeydoğu cephesi ve ikinci avluya geçiş mekânı (Rifaioğlu, M. N., 2019). / North-east facade of the main courtyard and transition space between main and second courtyard.

Yapının ana avlusunun kuzeydoğu cephesinde bulunan mekândan ikinci avlusuna geçiş bulunmaktadır (Foto. 6). İkinci avluya geçiş mekânının köşesi kedi merdiveni biçiminde bosajlanmıştır. Zemin döşemesi siyah

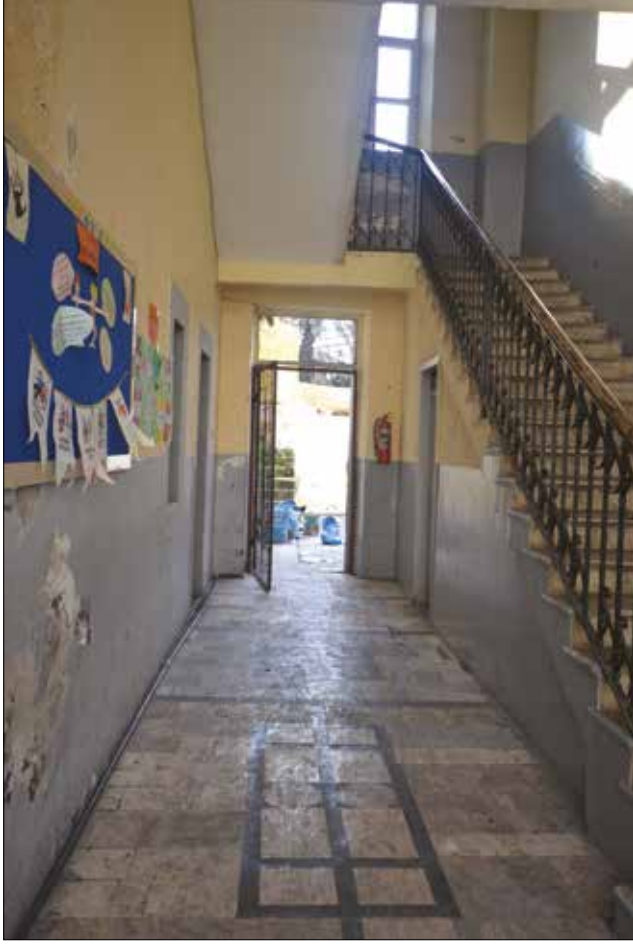
Fotoğraf 7. Ana merdiven ve ikinci avluya geçiş mekânının mermer zemin döşemesi (Rifaioğlu, M. N., 2019). / *Main staircase and the marble floor covering of the transition space between main and second courtyard.*

bordürlü renkli geometrik desenli mermer kaplamalı geçiş mekânından üst kata dökme mozaik basamaklı çift kollu bir merdivenle ulaşılmaktadır (Foto. 7).

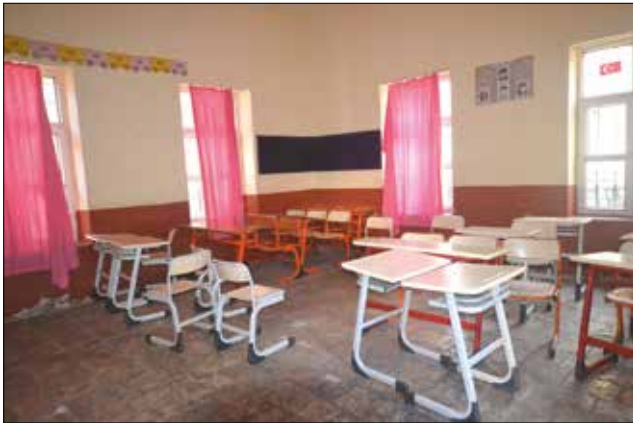
Fotoğraf 8. Kesme taş zemin döşemeli sınıf (Rifaioğlu, M. N., 2019). / *Classroom with fine cut stone floor covering.*

Dersliklerin zemin kaplamalarında farklı geometrik biçim ve desenlere sahip karosiman, kesme taş ve beton şap kullanımı mevcuttur. Zemin kat güneybatı avlu cephesinde bulunan çiçek ve geometrik desenli taş oyma bezemelerin olduğu üç dersliğin zemin döşemesi -ana avluda olduğu gibi- kesme taş kaplıdır (Foto. 8-9-10).

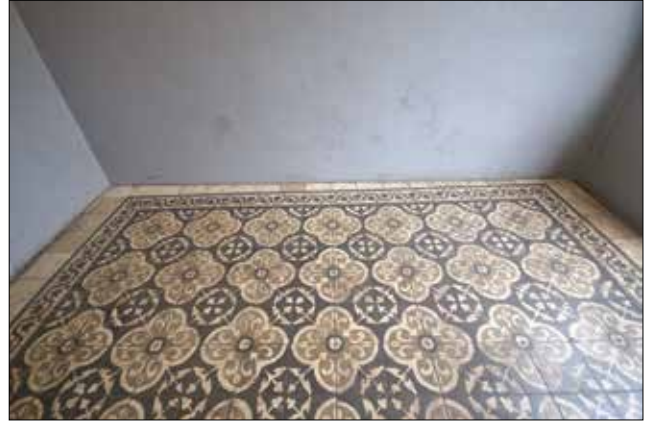
Fotoğraf 9. Karosiman zemin döşemesi (Rifaioğlu, M. N., 2019) / *Cement tile floor covering.*

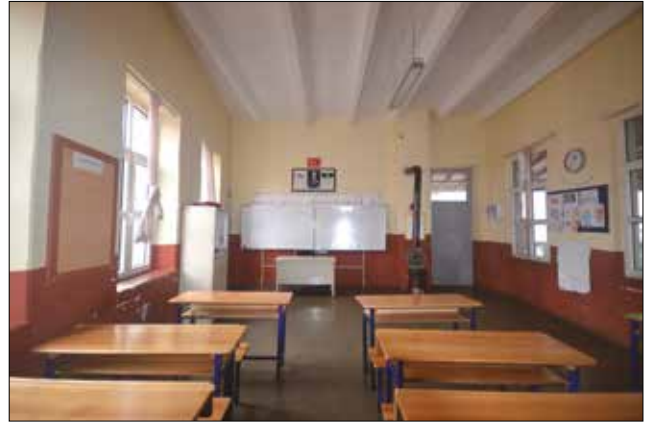
Fotoğraf 10. Beton şap zemin döşemeli sınıf (Rifaioğlu, M. N., 2019). / *Classroom with concrete screed floor covering.*

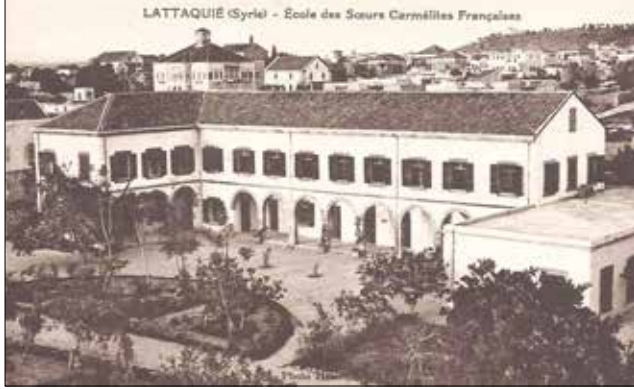
Fotoğraf 11. Suriye Lazkiye’de 1933 yılında inşa edilmiş olan / *École des Soeurs Carmélites Françaises* (Fransız Karmelit Kız Kardeşler Okulu) (<http://www.tabib-web.eu>). *École des Soeurs Carmélites Françaises* built in 1933 in Latakia, Syria.

Fransız Mandası yönetiminde bulunan Suriye’de Şam, Halep, Lazkiye ve Rakka’da Fransızlar tarafından inşa edilen okullar üzerinden yapılan incelemede, Antakya’da inşa edilen *Ecole de Soeurs* ile mimari üslup ve kütle özellikleri bakımından benzerlikler tespit edilmiştir. Suriye’nin Lazkiye kentinde 1933 yılında inşa edilen *École des Soeurs Carmélites Françaises (Fransız Karmelit Kız Kardeşler Okulu)* bir uzun ve bir kısa kültenin dik açılı birbirine değen bir şekilde konumlanmasıyla oluşan L biçimli bir oturma sahiptir. Bir avlu etrafında çözümlenen okulun uzun kültelinin başına bitişik tek katlı ve mimari üslup olarak müstemilat kütleleri olarak nitelenebilen bir kütleyle sonlanmaktadır. Ana kütle iki katlı ve kırma çatılıdır. Zemin katta avlu cephesi boyunca ikinci katın çıkma düzleminde bir revak yer almaktadır. On bir kemerli açıklıkla oluşan revağın L kültelinin kesişiminde bulunan bölümünün kapalı mekâna dönüştürüldüğü gözlenmektedir. Revak zemini avlu zemininden kot ve malzeme farkı ile ayrılmıştır. Revaktan okulun zemin katında bulunan mekânlara giriş

bulunmaktadır. Mekânlarda revağa açılan dikdörtgen açıklıklı ve ahşap panjurlu pencereler bulunmaktadır (Foto. 11).

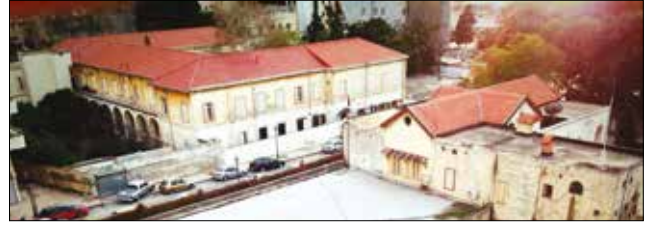
Fotoğraf 12. *École des Soeurs Carmélites Françaises* (Fransız Karmelit Kız Kardeşler Okulu) okuluna eklenen kütle (<http://www.tabib-web.eu>). / *The addition part of École des Soeurs Carmélites Françaises*.

Yapının üst katında, üç açıklıklı aks düzenine rastlanmaktadır. Her üçlü pencere düzeninin arasında zemin kat revak kolonlarının çatı kotuna kadar yükseldiği gözlenmektedir. Dört aks ve her aksta üç adet çift kanat dikdörtgen pencerede çift kanat ahşap panjur ve pencerelerin çevresinde bosajlı çarpma çimento söve bulunmaktadır. Fransız Mandası Dönemi’nden sonra yapıya benzer aks aralıklarına sahip, revaksız iki katlı bir kütle eklenerek yapı, avlu etrafında sıralanan U biçimli bir oturma şemasına dönüşmüştür (Foto. 12).

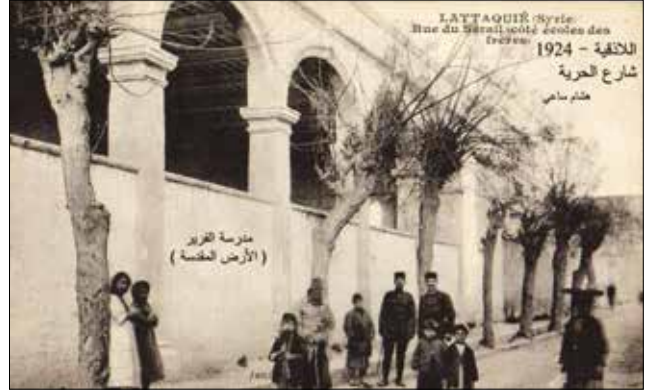
Fotoğraf 13. Suriye Lazkiye’de 1924 yılında inşa edilmiş olan *Écoles Des Frères* (Kardeşler Okulu) (<https://syrmh.com>). / *Écoles Des Frères* built in 1924 in Latakia, Syria.

Lazkiye’de 1924 yılında Harem yolunun üstünde inşa edilmiş olan *Écoles Des Frères* (Kardeşler Okulu) yüksek kemerli bir revak ile yola cephe vermektedir. Yapının dış cephesini oluşturan revağın tavanında I profil pütrelli volta döşeme görülmektedir (Foto. 13). *College des Frères des Ecoles Chrétiennes* (Hristiyan Okullarının Kardeşleri Koleji) ile *Collège des Filles Américaines* (Amerikan Kız Koleji)’nin kare taban alanına sahip yüksek ve kırma çatılı tek kütlelerde yer aldığı bilinmektedir. Bu okullar Fransız Dönemi’nde Lazkiye’de bulunan yapıların okula dönüştürülmesiyle açılmıştır (Foto. 14-15).

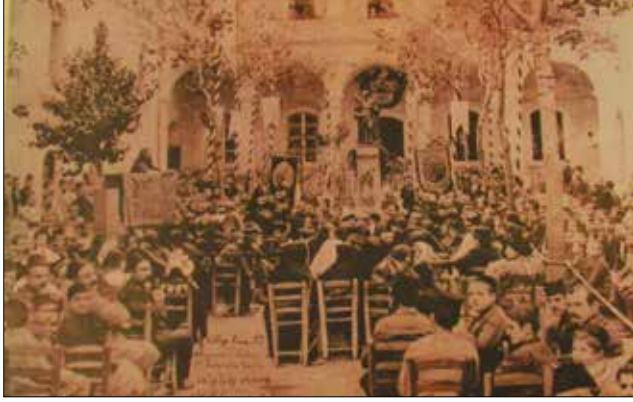
Fotoğraf 16. Halep'te bulunan College de Terre Saint (Terre Saint Koleji)'in avlusu, 27 Ekim 1895 (Fotoğraf: Yapıda bulunan görsel, yazar tarafından fotoğraflanmıştır, Ekim, 2005). / *The courtyard of College de Terre Saint in Aleppo.*

Osmanlı Dönemi’nde kurulan ve Fransız Mandası Dönemi’nde kullanımı devam eden Halep’te Fransiskenlere ait olan *College de Terre Saint’in* (Terre Saint Koleji) yapımı 1853 yılında başlamış ve 1879 yılında tamamlanmıştır. Okul ve kiliseden oluşan yapı kompleksi dikdörtgen bir avlu etrafında konumlanmış iki katlı kütlelerden oluşmaktadır. Kısa kenarın avlu cephesinde üstü çapraz tonozlu kemerli bir revak bulunmaktadır. Avlu cepheleri Osmanlı Dönemi geleneksel ve neo-

klasik üsluplu mimari öğelere sahiptir. Avlunun revaklı cephesinin önünde St. Antonio Beduin'nin heykeli bulunmaktadır (Foto. 16). Fransiskanların kurduğu okul, yatılı erkek okulu olarak hizmet vermiş ve Fransız Mandası Dönemi'nde de varlığını sürdürmüştür. Okulun zemin katta bulunan bir mekânı kilise olarak işlevlendirilmiştir (Foto. 17). Öğrenci yatakhaneli, zemin katta çapraz tonozlu mekânda yer almaktadır (Foto. 18). Yapı kompleksi, Suriye Devleti Dönemi'nde müzeye çevrilmiş ve okulda bulunan dini referanslar kaldırılmıştır (Foto. 19-20).

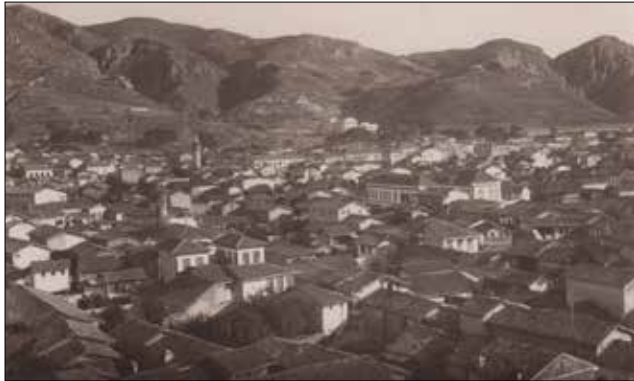
Fotoğraf 21. Yapının ikinci dönemine ait görsel (www.delcampe.net). The image belongs to the second period of the building.

İkinci dönem; yapının günümüze ulaşan parsel-kütle biçimlenişinin oluşmasıyla başlamaktadır. Bu dönemde okula Madame Vuyyu adında bir öğretmenin tayin olduğu (Bilgili 1939:49) ve okulun orta mektep seviyesine yükseltilerek yapıya yeni kütlelerin eklendiği anlaşılmaktadır (Bilgili 1939). Önceki dönemde yer alan L biçimli kütlelerin U biçimli yapıya dönüşmesiyle başlayan dönemde, günümüzden farklı olarak doğu kütesinin üst katının bu dönemde kısmi olarak var olduğu tespit edilmiştir (Foto. 21).

Ulucami minaresinden Askeri kışlaya doğru 20. yüzyıl başlarında çekilen fotoğrafta yapıda günümüze kadar ulaşan ana kütleler ile arka avluda yer alan günümüze izleri ulaşan kütle görülmektedir (Foto. 21). İlk dönemde tespit edilenden farklı olarak yapının üst örtüsünde ahşap çatı yer almaktadır. Ana kütleli cephelerinde pencereler önünde yer alan kepenkler de fotoğrafta tespit edilmiştir. Arka avluda yer alan L formu yapının bir kısmının iki katlı, bir kısmının tek katlı olduğu görülmektedir. İki katlı kütleli üst

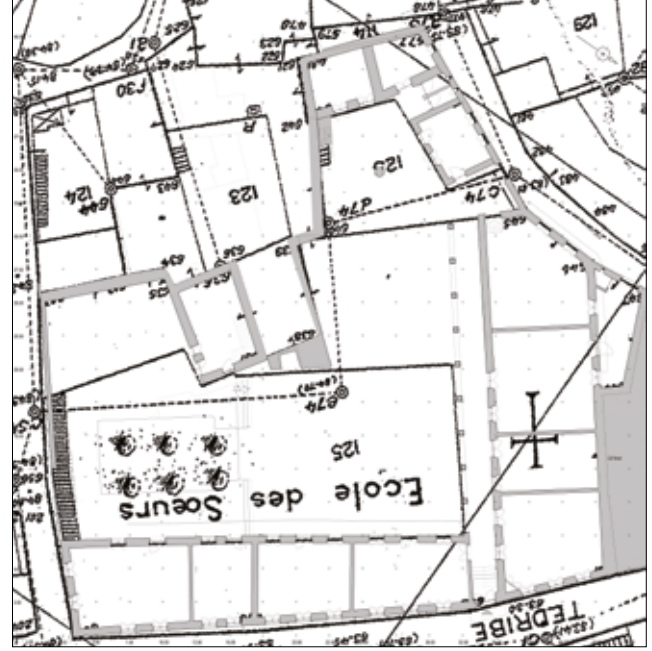
Şekil 7. Birinci dönem zemin kat plan şeması (Yazar, 2019). First period ground floor plan.

o dönemde yapı okul olarak kullanılmıştır. Kuzeybatı kısmında yer alan hac işareti kütlein dini bir amaçla da kullanıldığını göstermektedir. Bu dönemde yer alan kütlelerin plan şeması günümüze ulaşan kütleler ve yapıdan gelen izler ile Fransız kadastral planlarında bulunan parsel-kütle ilişkilerinin karşılaştırmalı çalışması yapılarak çözümlenmiştir. Elde edilen tüm veriler dönem yapıları ve yapı içi karşılaştırmalı çalışmalarla ilişkilendirilerek yapının birinci döneminin varsayımsal plan şeması oluşturulmuştur (Şek. 7).

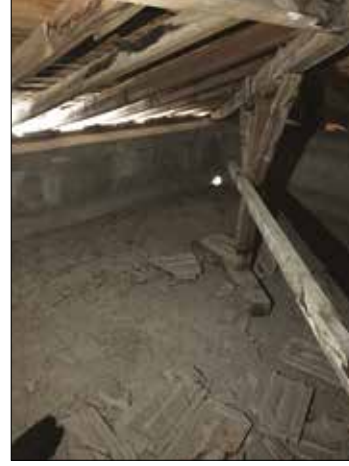
Fotoğraf 23. Çatı arası ve çatı parapeti. (Rifaioğlu, M. N., 2019) / *Attic and roof parapet.*

eklenerek mevcut parapetler üzerine ahşap kirişlerin geldiği anlaşılmaktadır (Foto. 23). Yapının üst örtüsünde yapıyı çevreleyen parapet duvarlar dışında zemin kattan beri yükselen yığma duvarlar da üst örtüde bölücü parapet olarak devam etmektedir. Bölücü parapetlerde taş yığma olup harpuştta kısmında harman tuğla üzeri beton harç yer almaktadır (Foto. 24).

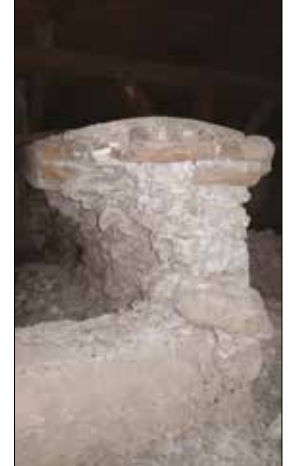
Fotoğraf 24. Yığma parapet duvarı. (Rifaioğlu, M. N., 2019) / *Masonry roof parapet.*

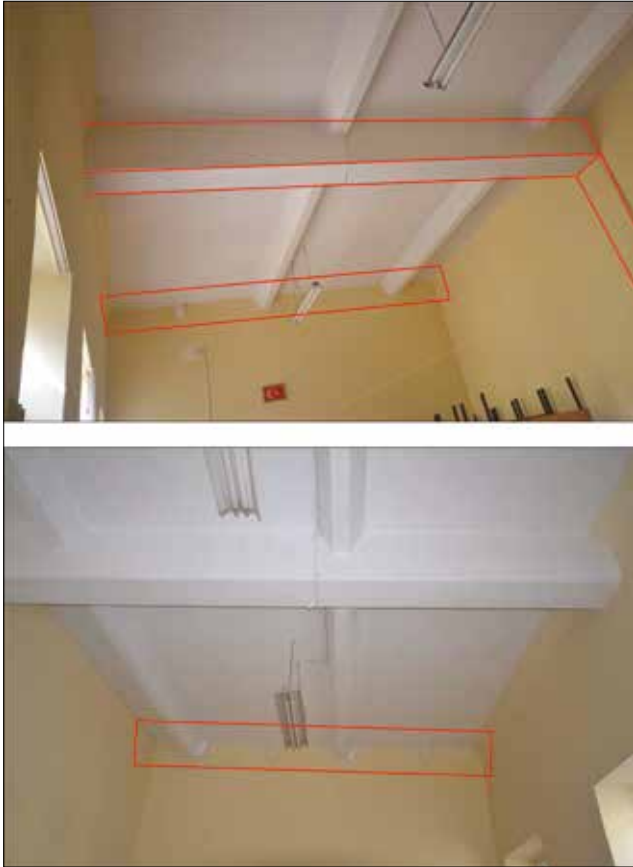
Fotoğraf 22. Birinci dönemde var olmayan kütlede yer alan betonarme kirişe oturan putreller ve duvarda kesilmiş putrel izleri (Rifaioğlu, M. N., 2019) / *The traces of I beams.*

Yapının tavan planı incelendiğinde, bu kütlede yer alan putrelli kiriş aralıklarının farklılık gösterdiği ve yapının geri kalanından farklı olarak putrelli kirişlerin yağma duvara değil de betonarme kirişe oturması burada yer alan kütlein yapıya sonradan eklendiğini güçlendirmektedir. Günümüze ulaşan betonarme kolon ve devamında yer alan yapıya uyumsuz betonarme kiriş kaldırıldığında bu kiriş oturan putrelli kirişler de kaldırılmaktadır. Dolayısıyla bu kısımdaki kütlein birinci dönem var olamayacağı anlaşılmaktadır. Kütlein bu kısmı kaldırıldığında açığa çıkan yağma duvarda da kütlein devamında görülen putrelli kiriş düzeninin devam ettiği fakat bu kirişlerin uçlarının kesildiği görülmektedir. Bu bulgu, kirişlerin ucunun birinci dönemde revaka oturduğunu ispatlamaktadır (Foto. 22).

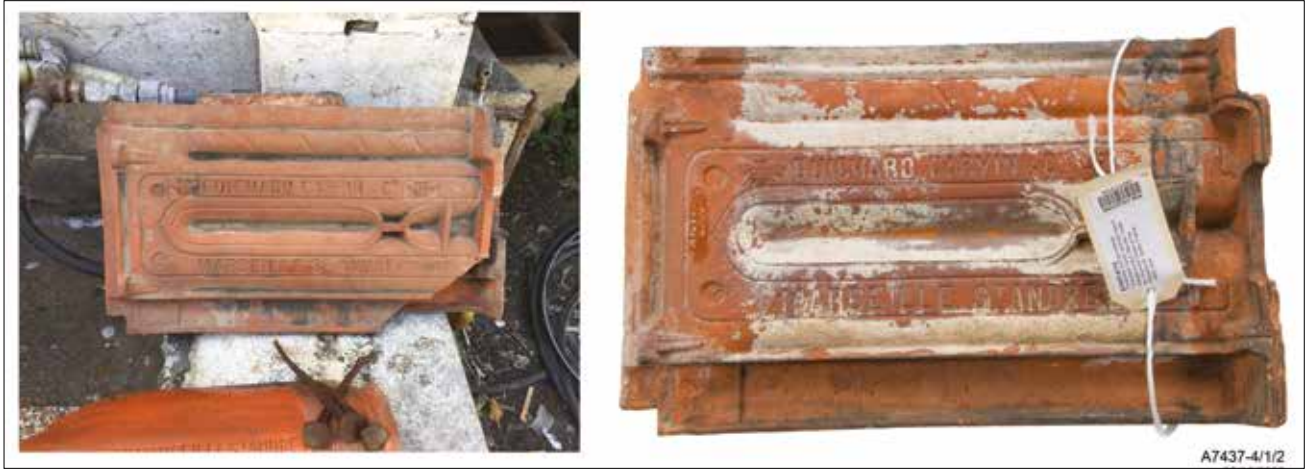
Fotoğraf 25. Yapıda kullanılan özgün kiremit ve MAAS Museum'da yer alan örneği (Rifaioğlu, M. N., 2019; Kaynak: <https://collection.maas.museum/object/190677>). / *The original roof tile used in the building and its example in the MAAS Museum.*

Çatı arasında yapının özgün kiremitleri bulunmuştur. Arı logolu Marsilya kiremitlerin üzerinde Guichard Carvin&cie markası yazmaktadır. Marsilya kiremitle ilgili yapılan araştırma sonucunda, kiremitlerin 1890 -1914 yılları arasında üretildiği tespit edilmiştir (Museum of Applied Arts & Sciences, Australia). Yapı ilk yapıldığı dönemde teras çatılı olarak inşa edilse de hemen sonraki dönemde Marsilya tipi kiremitli ahşap oturtma çatının yapıya eklendiği düşünülmektedir (Foto. 25).

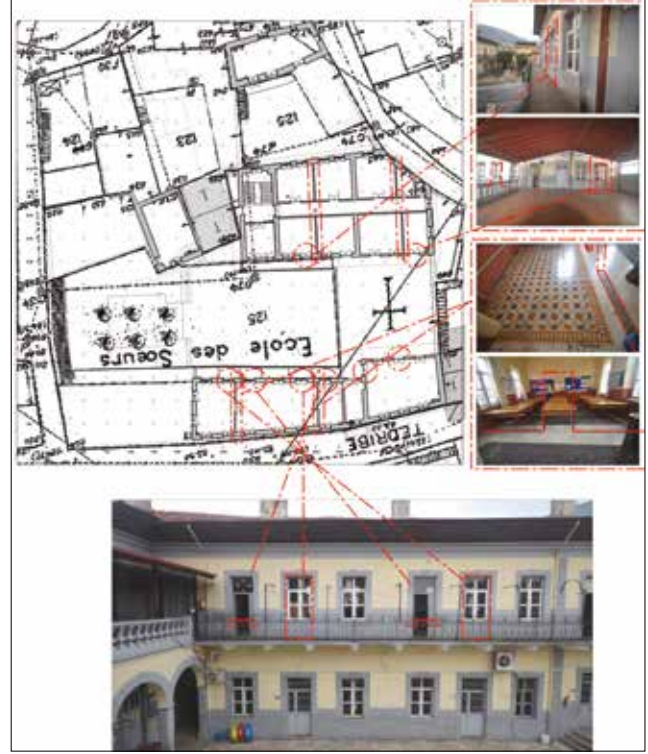
Şekil 10. İkinci dönem birinci kat plan şeması ve yapıdan gelen izler (Rifaioğlu, M. N., 2019). / First floor plan in the second period of the building and the traces coming from the building.

Yapının günümüze ulaşan kütleli farklılıkları dışında mekânsal olarak da değişimler tespit edilmiştir. Birinci katta zemin kaplamasında yer alan duvar izleri ve kapı-pencere açıklıklarındaki değişimler incelendiğinde bu dönemdeki iç mekân ve mimari elemanlardaki dönüşümler Şekil 10'da belirtilmiştir. Bu kapsamda, yapıdan gelen izlere göre bazı mekânların giriş kapılarının pencereye dönüştüğü kapı sövelerinin pencere kotuna kadar doldurulmuş olmasından anlaşılmaktadır. Birinci katta bu dönem eklenen kütle için de günümüze ulaşan durumundan farklı olarak yaklaşık 40 m²'lik birimler halinde daha küçük birimlerden ve bu birimler dışında servis mekânlarından oluştuğu tespit edilmiştir.

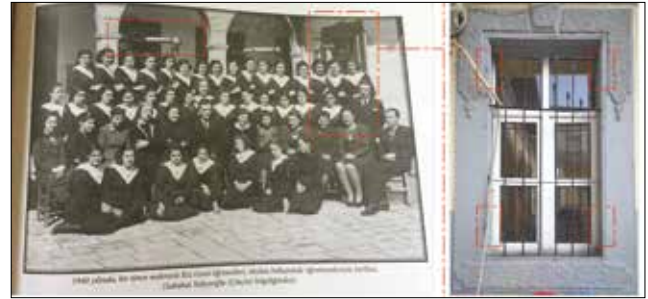
Fotoğraf 27. 1940 tarihli fotoğrafta görünen pencerede yer alan panjurun menteşe izleri (Rifaioğlu, M. N., 2019. Kaynak: Nakib, 2012). Hinge traces of the shutter in the window which is seen in the photograph dated 1940.

1940 yılına ait fotoğrafta arka planda okulun o dönemdeki mimari öğeleri görülmektedir. Günümüze ulaşamayan ahşap panjurların menteşe izleri günümüzde yapıda yer almaktadır. Pencerelelerden ve revaklardan uzanan soba borularından da anlaşıldığı üzere günümüzde var olan bacaların yapının ikinci döneminde olmadığı kanıtlarıdır (Foto. 27).

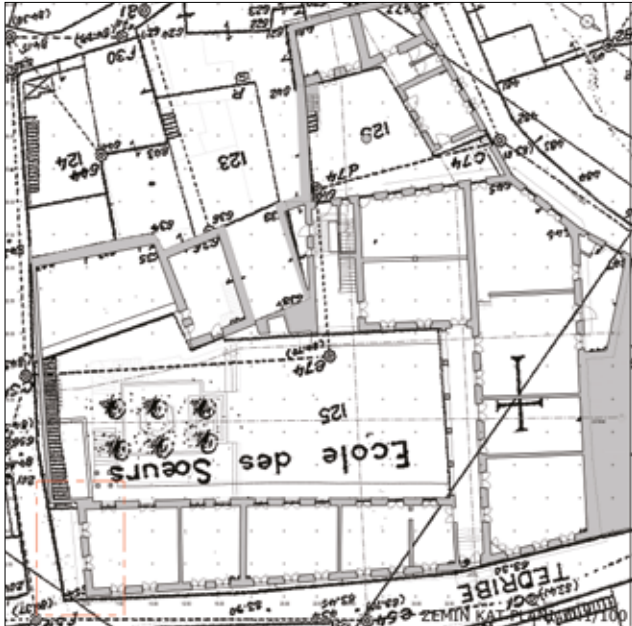
Şekil 12. Üçüncü dönemde plan şeması ve parsel-kütle ilişkisinde Gazipaşa Caddesi ile Kutlu Sokak köşesinde yola terk edilen kısım (Rifaioğlu, M. N., 2019). / *Third period plan scheme and the mass transformation on the left corner of the building due to the expropriation of the lot at the intersection of Gazipaşa Road and Kutlu Street.*

Yapının bu döneminde ana kütle günümüze ulaşan şekilde iki katlıdır. Önceki dönem fotoğraflarında yer almayan kütle için ikinci katın sonradan eklendiği yapıdan gelen izlerden de anlaşılmaktadır (Şek. 11). Bu müdahale sırasında yapının zemin oturum sınırında da değişim gerçekleşmiştir. Fransız kadastral paftalarında tespit edilen zemin oturum sınırı, Gazipaşa ve Kutlu Sokak kesişiminde yapılan yola terk ile küçülmüştür (Şek. 12).

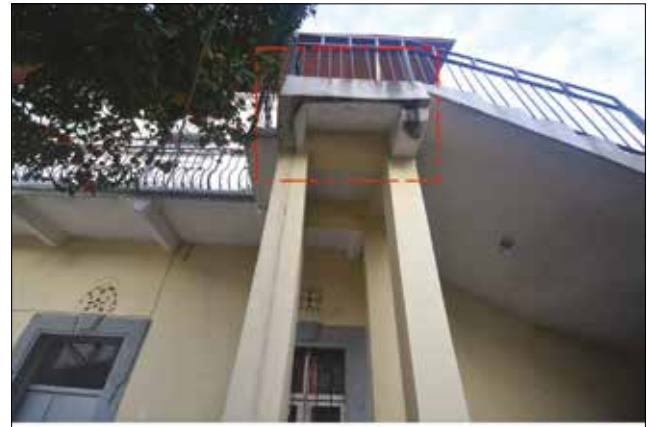
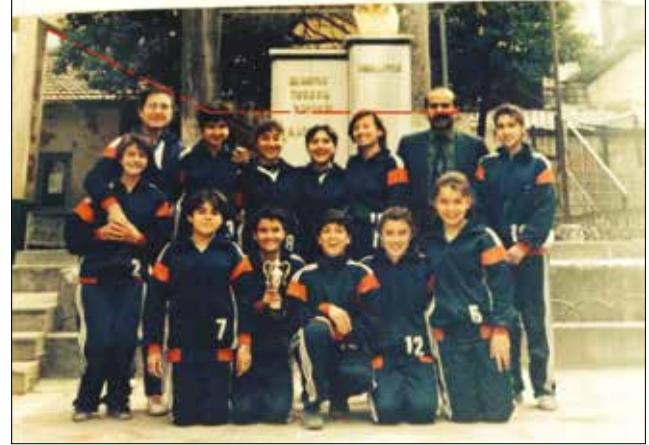
Fotoğraf 28. Alta, yapının ikinci döneminde yer alan merdiven; üstte merdiven sahanlığının kesildiğini gösteren yapısal iz. (Rifaioğlu, M. N., 2019. Kaynak: Antakya Fevzi Çakmak Ortaokulu Mezunları Facebook grubu). / *Structural trace showing that the stair landing is cutted.*

Yapının zemin oturumunun değişmesi ile Fransız kadastral paftalarından tespit edilen avlu duvarına bitişik tek kollu merdiven de müdahale görmüştür. Bu kapsamda revize edilen merdivenin günümüze ulaşan merdivenden farklı olduğu anlaşılmaktadır. Merdivenin günümüze ulaşan sahanlıktan başlayarak avluya doğru

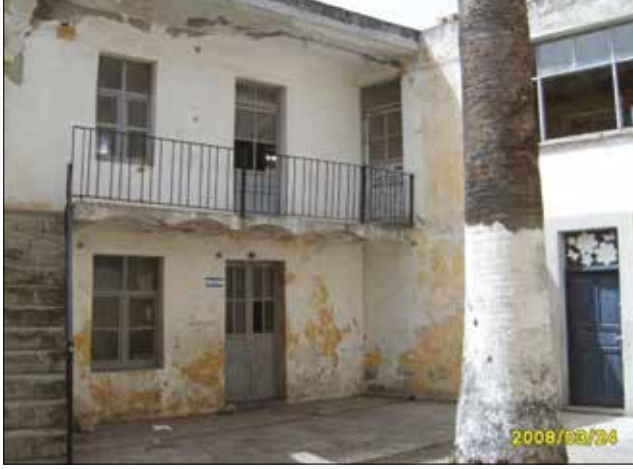
Foto 29. İkinci avluda yıkılmış olan müstemilat kütle ve merdiveni (Kaynak: Antakya Fevzi Çakmak Ortaokulu Mezunları Facebook grubu). Annex building and its staircase in the second courtyard. The photo was taken before it was demolished.

İkinci avluda yer alan müştemilat kütleleri bu dönemde yıkılmıştır. Yok olan müştemilat kütlelerinin iki katlı, volta döşemeli, taş merdivenli bir yapı olduğu eski fotoğraflardan tespit edilmiştir (Foto 29). Kadastral planda görülen merdivenin bir kısmı günümüze ulaşmıştır (Foto 30). Çıkma kapısının günümüzde kapatıldığı yapıdan gelen izlerden anlaşılmaktadır (Foto 31).

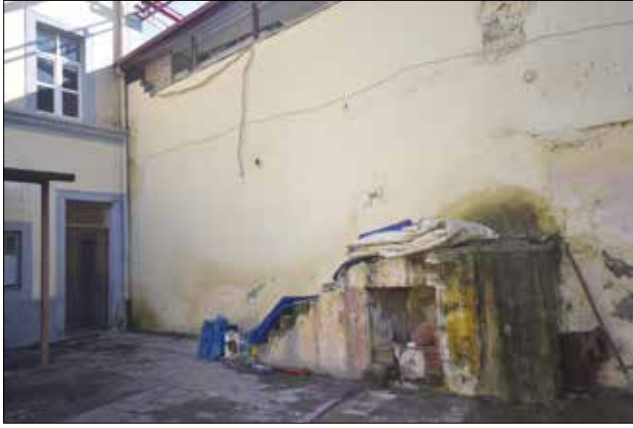
Foto 30. Müstemilat merdiveninin günümüze ulaşan kısmı (Rifaioğlu, M. N., 2019). / *Remaining part of the staircase of the annex building.*

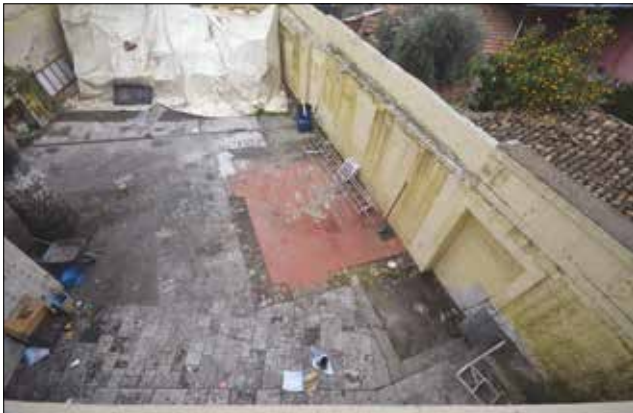
Foto 31. İkinci avlunun yıkılmış müstemilat külesine doğru bir bakış. Sağda çıkmaz kapısının kapatılmış açıklığı, sövesi ve kapı eşiğinin izleri görülmektedir (Rifaioğlu, M. N., 2019). / *The second courtyard. The demolished annex buildings and the traces of cul-de-sac entrance is seen.*
