SİLİFKE, KARAKABAKLI'DA ERKEN DÖNEM BİZANS EV MİMARİSİ*

*Early Byzantine Houses in
Silifke-Karakabaklı*

Ayça TİRYAKİ**

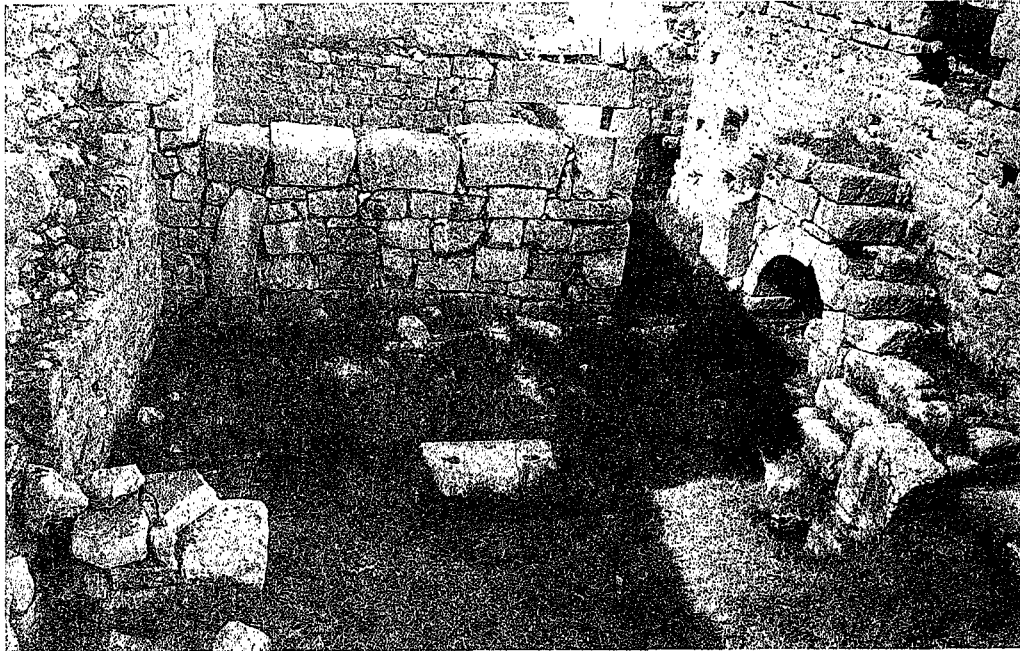
Resim 2 : 1 No.lu ev, birinci mekandaki iki kemer kaidesi

Birinci mekanın ardından ikinci mekana 1.02 m genişliğindeki bir açıklıkla girilir (Resim 2). Bu açıklığın olduğu yerde ikinci kemer bulunmaktadır. Duvar kalıntısı içinde ve açıklığın merdiven tarafında kemer kalıntıları dikkati çeker. Bunlar kemerin başlangıç taşlarıdır. Daha sonra bu kemerin çökmesi üzerine buraya taşlar dizilerek 3.82 m uzunluğunda bir duvar örülmüştür. Odanın doğu duvarında 0.32 m genişliğinde bir mazgal pencere görülmektedir.

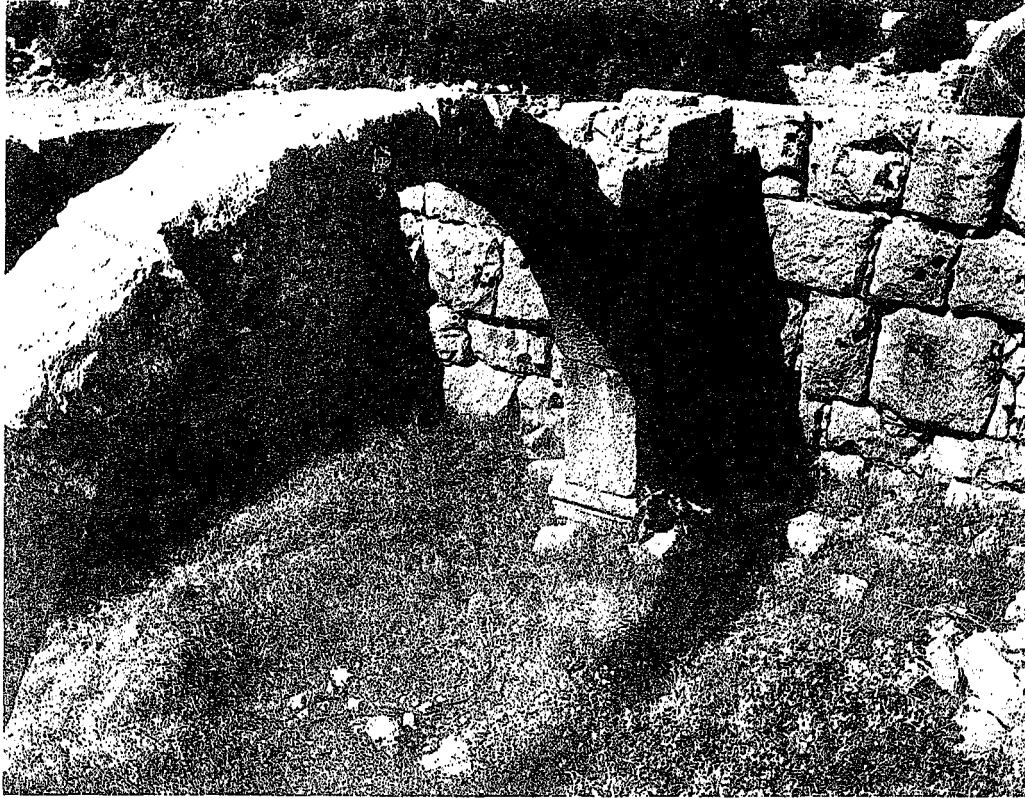
Resim 7: 4 No.lu ev, birinci mekandaki taşıyıcı kemer

Evin ilk mekanı büyük bir taş kemerle iki birime ayrılmış durumdadır (Resim 7). Bu yöresel taş kemerde yine uzun kemer taşları kullanılmış, harç ve kenete rastlanmamıştır. Kemer, profilli taş kaidelere oturtulmuştur.

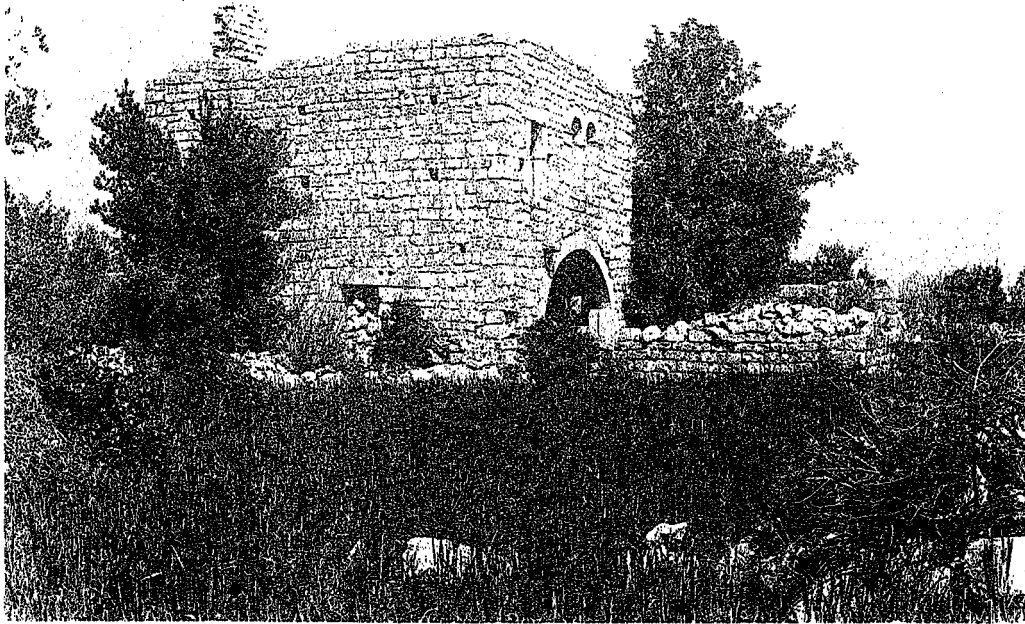
Resim 8 : 5 No.lu ev, genel görünüm

5 No.lu ev, kuzey-güney doğrultusunda uzanan ana yolun doğusunda yer almaktadır (Plan 1). Tetrasyonun yaklaşık olarak 60 m kadar doğusundadır. İki katlı olan evin planı kareye yakındır (Plan 5). Duvarlar, çatı seviyesine kadar ayakta kalabilmiştir (Resim 8).

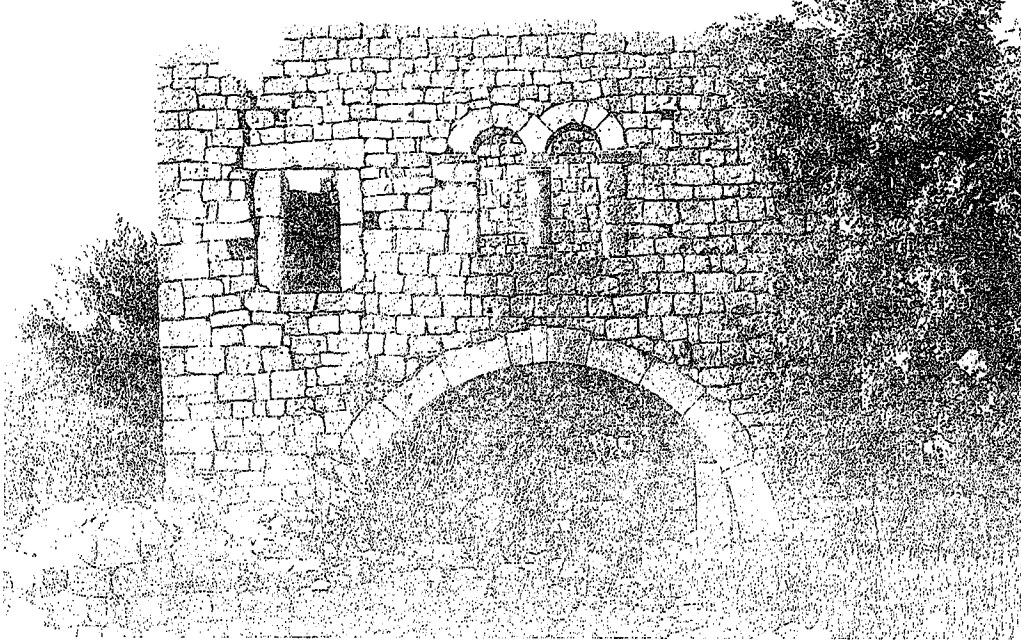
Resim 9 : 5 No.lu ev, güney cephesi

Evin zemin katı güneydeki büyük bir kemerle dışarı açılmaktadır (Resim 9). 3.70 m

5 No.lu evin duvarları, kireç harcıyla kullanılarak düzgün küçük taşlarla örülmüştür (Resim 9). Duvar kenarlarında büyük taşlar kullanılmıştır. Evin duvar kalınlığı 0.60 m'dir. Arka duvarda ise kalınlık 0.54 m'dir.

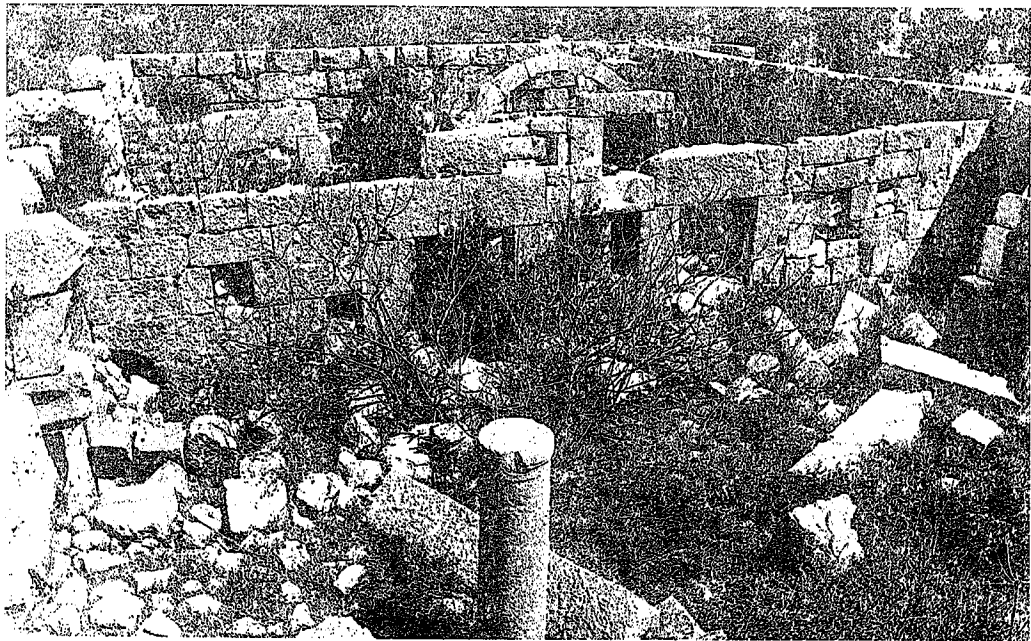
Resim 16: 6 No.lu ev, revaklı avlunun doğusunda yer alan ikiz ev

Avlunun doğusunda yer alan birbirine bitişik iki ev birer kapıyla revaklı avluya açılmaktadır (Resim 16). Bu evlerin her biri aynı planı tekrarlayarak ikişer mekandan oluşmaktadır. Güneyde yer alan ev 1.20 m genişliğindeki bir kapıyla avluya açılır. Aynı zamanda kapının yanında 0.50 m genişliğinde bir pencere açıklığı da bulunmaktadır. Güneydeki evin her iki mekanı da taşıyıcı kemerle ikişer mekan birimine ayrılmıştır. Fakat birinci mekanda yer alması gereken kemer yıkılmış, sadece kemer kaidesi görülebilmektedir. Birinci mekanda, güney duvarında iki tane mazgal pencere yer almaktadır. Kuzey duvarında ise iki tane niş açılmıştır. Bu nişlerin ortalarında raf yerleştirmek için oyuklar yapılmıştır. Bunlardan biri kapının hemen yanında, diğeri ise ikinci mekan birimindedir. Birinci mekan tamamen otlarla örtülmüştür.

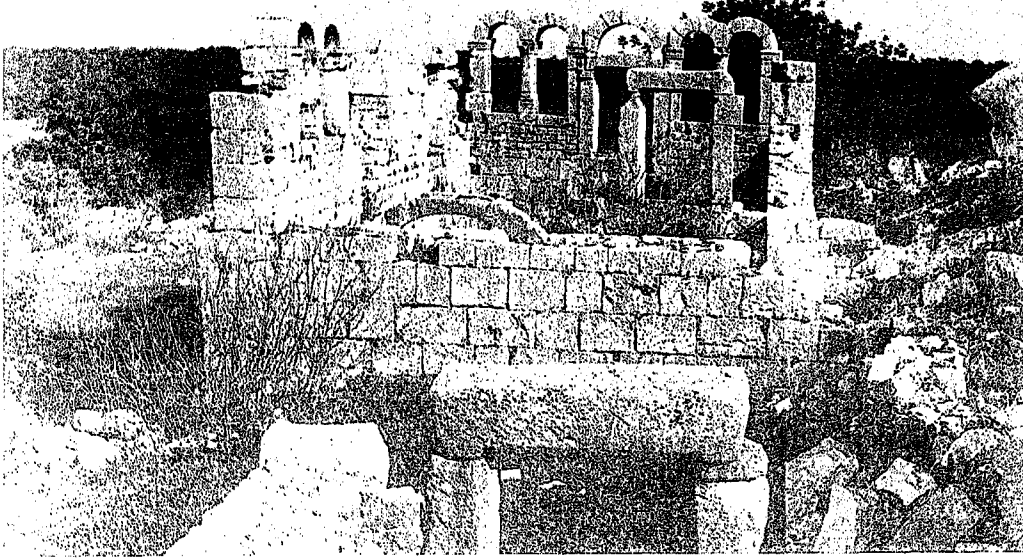
Resim 17:7 No.lu ev, genel görünüm

Şehrin doğu ucunda, anıtsal mimarisiyle dikkati çeken iki katlı bir yapıdır (Plan 1 ve Resim 17). İkiz pencere, doğu ve kuzey cepheleri balkonlu olan evin, yerleşim içinde en dikkat çekici mimariye sahip olması şehrin ileri gelen kişilerinden birine ait olabileceğini gösteriyor.

(Resim 17). Evin arka cephesini oluşturan batı cephesi, büyük olasılıkla tamamen dışa kapalı bir duvardı.

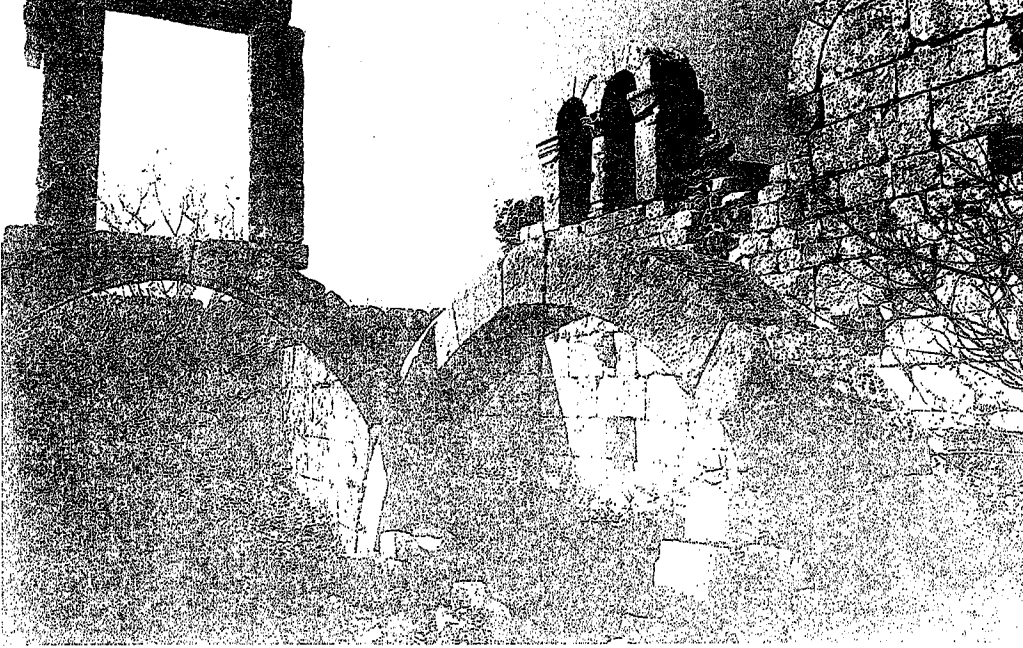
Resim 19: 7 No.lu ev, zemin katın iç mekanı

(Resim 19). Kemerin kaideye indiği yerde kemer yayı, yaklaşık 1 m kadar taşla örülmüştür¹⁰. Bunun yanı sıra iç mekanda, kuzey-güney doğrultusunda uzanan ve yaklaşık 3.25 m genişliğinde, birbirinin devamı olan iki kemer dikkati çeker. Bu iki kemer, doğu-batı doğrultusundaki büyük kemerle binanın içinde aynı noktada birleşirler (Resim 20). Yerleşim içindeki diğer evlerde görülen taşıyıcı kemerler, genellikle taş bir kaideye oturtulmuşlardır. Halbuki 7 No.lu evin alt katındaki 3.25 m açıklıklı, tek bir yerden çıkan iki küçük kemer, aktardıkları yük az olduğundan evin yan duvarlarına otururlar.
