GÜNÜMÜZE ULAŞAMAMIŞ GELENEKSEL VAN EVLERİNDEN SELAHATTİN SELÇUK EVİ

SELAHATTİN SELÇUK HOUSE, ONE OF THE TRADITIONAL VAN HOUSES COULD NOT SURVIVE TILL TODAY

Şahabettin ÖZTÜRK*

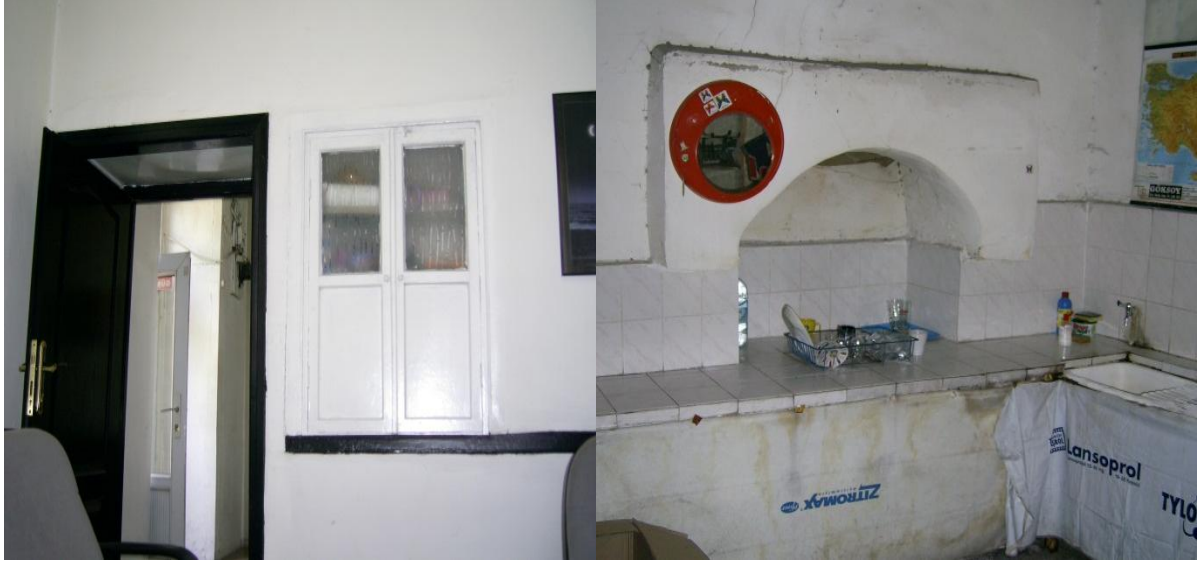
Şek. 7, 8: Selahattin Selçuk Evi Zemin Kat Oda ve Mutfak Ocak Görünüşleri (Ş. Öztürk-1999)

Evin kuzey duvarının ortasında yer alan 1.35 m. genişliğindeki çift kanatlı ahşap bir kapı ile sofaya girilir. 2.99x9.40 m. ölçülerindeki sofa, kuzey-güney yönünde gelişen dikdörtgen formda planlanarak, güney beden duvarına iki adet kuşkanat mazgal pencere açılmıştır. Sofanın taban kaplaması ahşap olup sonradan 0.15 m. kalınlığındaki bir duvar ile doğu batı istikametinde ortadan ikiye ayrılmıştır. Sofanın doğu ve batı bölümlerine dört oda yerleşmiştir (Şek. 5-8).

Bu mekânlar kuzeyde üç, batıda iki ve güneyde bir olmak üzere toplam altı pencere ile aydınlanmaktadır. Bu mekânların zeminleri sıkıştırılmış topraktan oluşmaktadır. Evin üst katına zemin katın sofasının güneybatı köşesinde yer alan 0.75 m. genişliğindeki çift kollu ahşap merdiven ile çıkılır. Üst katın orta bölümü bir sofa iki odadan meydana gelmiştir. Üst katın diğer bölümleri ise kuzey ve güney yöne doğru eğimli çatı ile örtülüdür. Üst katın sofası 2.67x2.88 m. ölçülerinde yaklaşık kare formundadır. Sofanın kuzey duvarında yer alan bir pencere ile iç aydınlatma sağlanmaktadır. Sofanın batısında yer alan dikdörtgen planlı oda 2.61x3.65 m. ölçülerindedir (Şek. 5-8).

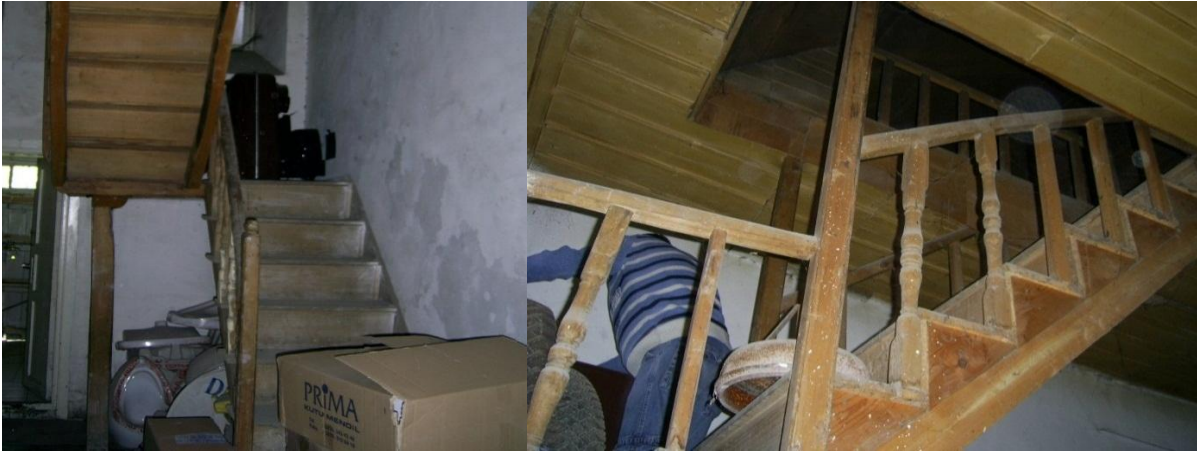
Şek. 9, 10: Selahattin Selçuk Evi Zemin Kat Ahşap Merdiven Görünüşleri (Ş. Öztürk-1999)

Oda kuzey, güney ve batı duvarlarına açılan birer pencere ile aydınlatılmaktadır. Sofanın doğu bölümünde 2.58x3.65 m. ölçülerinde olan odanın kuzey ve güney duvarlarında 1.17 m. genişliğinde iki pencere ile 0.30 m. derinliğinde, 0.80 m. genişliğinde bir ahşap dolap nişi yer almaktadır. Üst katın doğu ve batı duvar kalınlığı 0.50 m. kuzey ve güney iç duvar kalınlığı ise 0.16 m. olup hıms tekniğinde inşa edilmiştir. Üst kat sofa ve odaların zemin kaplaması ahşaptır (Şek. 9-12).

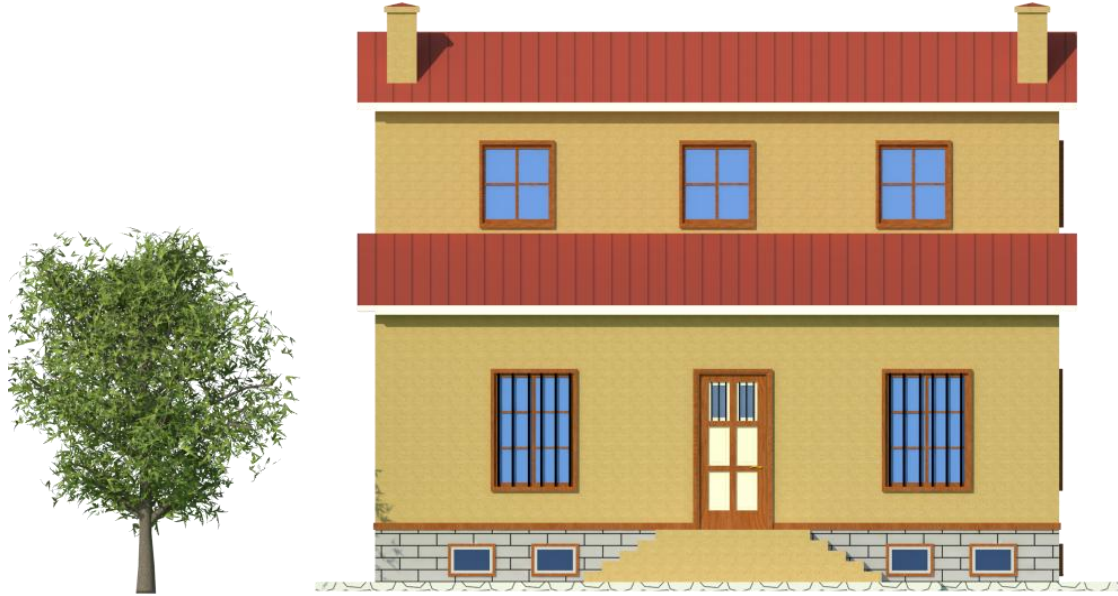
Şek. 17: Selahattin Selçuk Evi Kuzey Görünüşü (Ş. Öztürk)

Yonu taş örgülü subasman üzerinde giriş merdiveninin her iki yanında aynı mimari özelliklere sahip ikişerden toplam dört adet pencere yer alır. Ahşap hatıl üzerinde 3.50 m. yükselen çamur sıvalı kerpiç duvar, saçak yardımıyla eğimli çatıya geçiş yapar.

Çatı 1.25 m. yüksekliğinde olup üst kat beden duvarı 2.60 m. yükselerek tekrar beşik çatı ile tamamlanır. Çatının her iki köşesindeki külahlı bacalar ve üst katta aynı yatay doğrultudaki üç adet pencereler cephenin hareketlenmesinde önemli rol oynar.

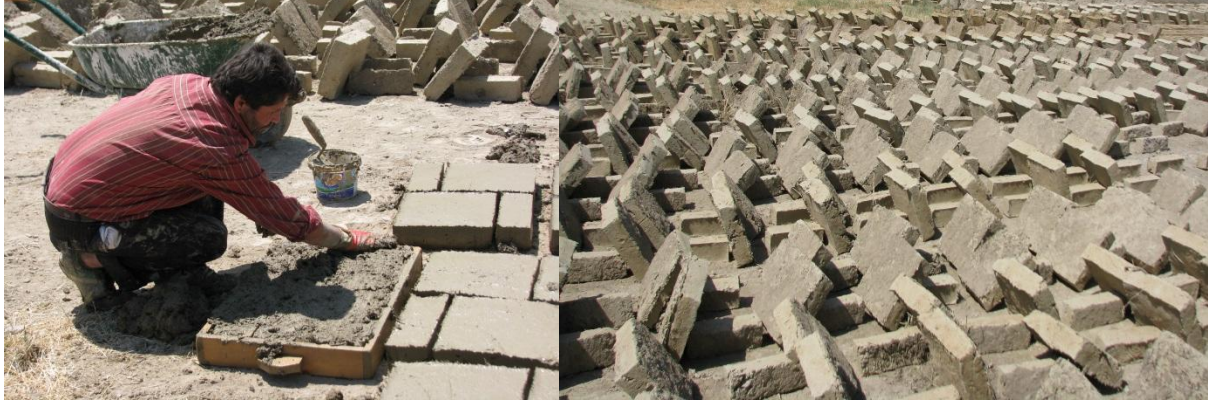
Şek. 24, 25: Kerpiç Yapım Görünüşleri (Ş. Öztürk-2005)

Kerpiç; yapıyı oluşturan beden ve iç bölme duvarların yapımında 0.08x0.30x0.30 ve 0.08x0.15x0.30 ölçülerinde tam ve yarım kerpiç olarak kullanılmıştır (Şek. 24,25)¹². Yapıda bağlayıcı ve sıva malzeme olarak çamur kullanılmıştır. Evin tüm cepheleri ve iç duvarlar saman, kaya tuzu, odun külü karışımı çamur ile sıvalıdır. Sıvalı yüzeyleri kireç badana ile badanalanmış, yalın bir görünüme sahiptir.

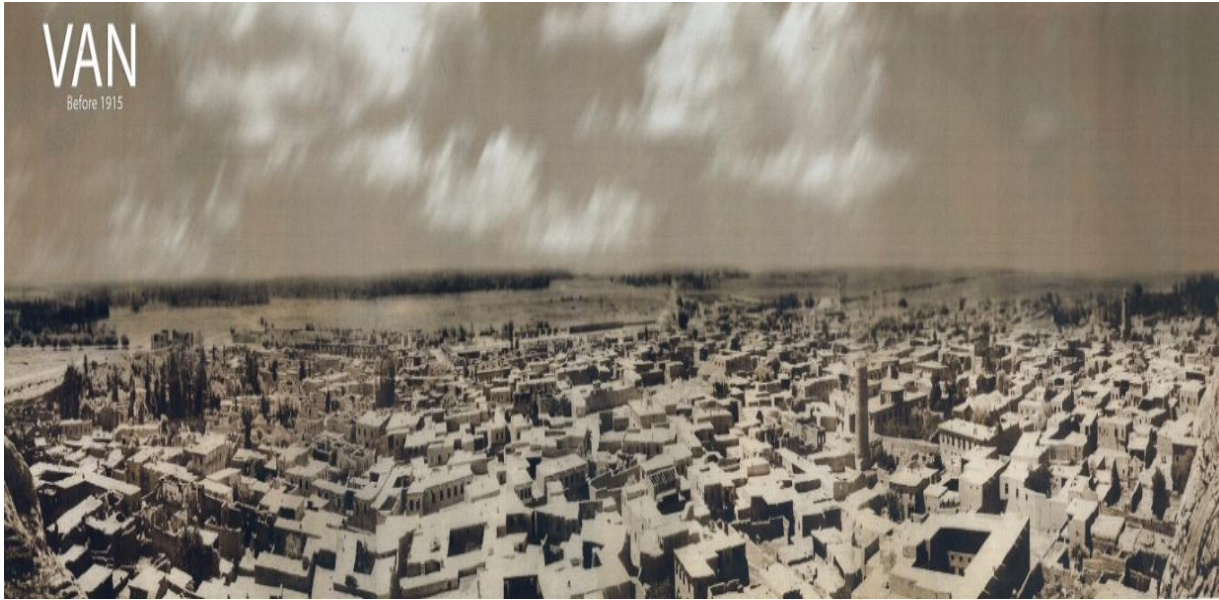
Şek. 26: Eski Van Kenti'nin 1915 Yılı Öncesi Genel Görünüşü (Anonim)

Van'da konut mimarisi XX. yüzyılın başlarına kadar, Eski Van Kenti içinde gelişme göstermiştir¹³. Geleneksel Van evleri bitişik nizamda bir ve iki katlı düz toprak dam olarak inşa edilmiştir (Şek. 26). 1900 yılından sonra günümüz Van Şehri içerisinde önceden bağ evleri olarak inşa edilen evlere, gruplar halinde yeni evler ilave edilmiştir. Bir ve iki katlı olarak inşa edilen evler, düz toprak damlı ve kerpiç malzeme ile bitişik nizamda inşa edilmiştir. Daha sonra konut mimarisi günümüz Van şehrinin çeşitli mahallelerinde arazinin genişliğinden dolayı ayırık nizamda yapılmıştır.

sonucu önce geleneksel Van evleri, sonra sokaklar ve mahalleler yıkılarak yok olmuştur (Şek. 26-28)¹⁴.

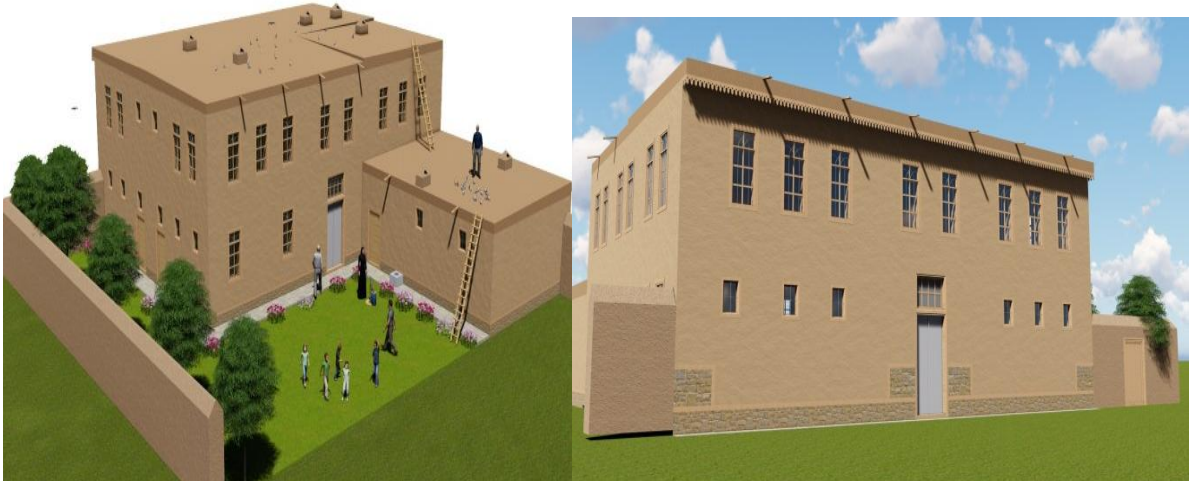
Günümüzde Van kentinde tescilli olan iki yapı dışında hiçbir sivil konut mimari mevcut değildir. Tescilli olan yapılardan biri olan Polat Yörükoğlu Evi, "İki Katlı, Ayrık Nizamda, İç Sofalı, İki Yüzlü, İkidenden Fazla Odalı, Köşksüz ve Düz Toprak Damlı" olarak kerpiçten inşa edilmiştir.

Şek. 29, 30: Polat Yörükoğlu Evi Güneybatı ve Kuzeydoğu Görünüşleri (Ş. Öztürk)

1995 yılına kadar konut olarak kullanılan ev, günümüzde kullanılmayan ancak, büyük bir bölümü sağlam olan ve ayakta kalma mücadelesini veren Van evlerinden biridir. Eve

bitişik inşa edilen tandır evinin örtü sisteminde ciddi yıkılmalar mevcuttur. Polat Yörükoğlu Evi, iç fonksiyonellik bakımından geleneksel Van evlerinde harem ve selamlık plan düzenlenmesi olan ender evlerden biridir. Evin kuzeyinde yer alan avlu ve bahçenin güney ve doğusu möhre duvarı ile çevrelenmiştir.

Polat Yörükoğlu Evi, Van Büyükşehir Belediyesi'nin teklifi ile Van Kültür Varlıklarını Koruma Bölge Müdürlüğü tarafından 21.04.2015 tarih ve 854 sayılı kararı ile tescil edilmiştir (Şek. 29-31).

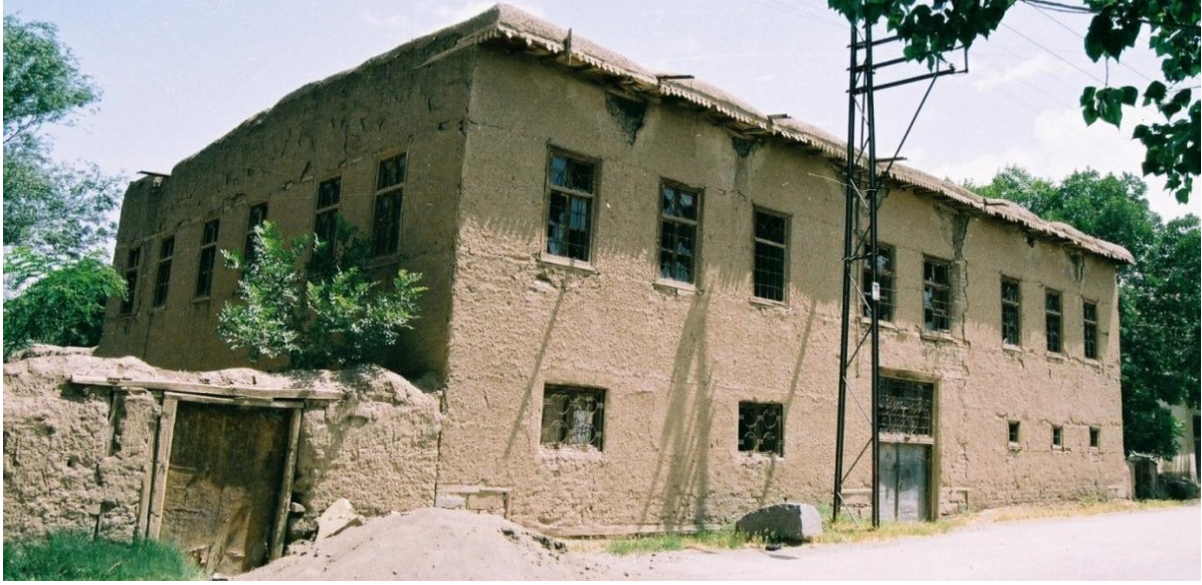
Şek. 31: Polat Yörükoğlu Evi Güneybatı Görünüşü (Ş. Öztürk-1997)

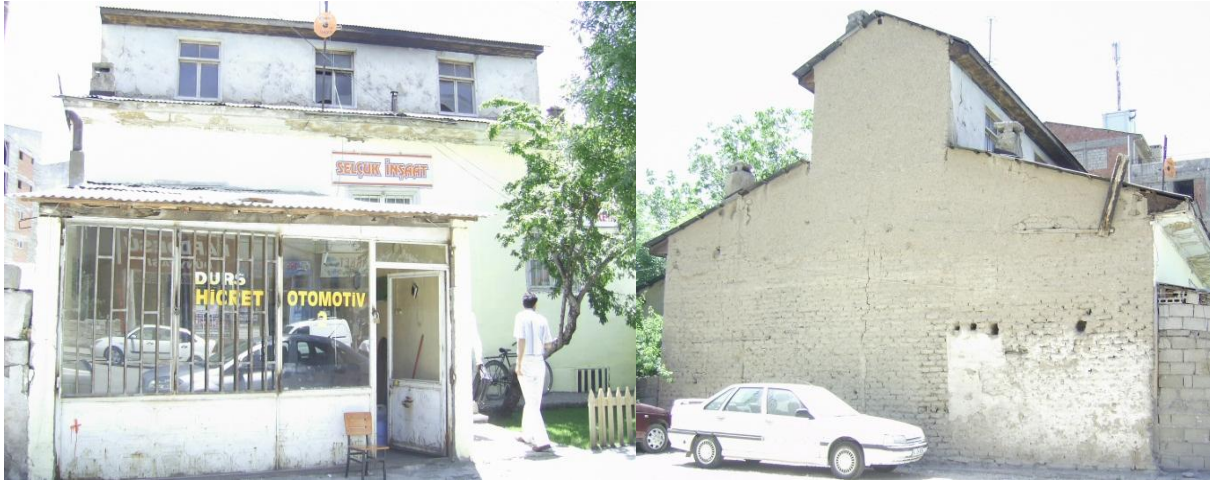
Şek. 34, 35: Selahattin Selçuk Evi Kuzey ve Doğu Görünüşleri (Ş. Öztürk-1999)

Selahattin Selçuk Evi, plan, cephe, örtü sistemi, avlu ve bahçe ilişkisi olarak ender sivil mimari yapılarından biridir. Evin mimari yapısı kullanıcının kültürel, ekonomik gelenek ve göreneğinin bir yansımasının sonucudur (Şek. 34, 35).
