Kırklareli İli Büyükbaş Hayvan Çiftliklerinde Aydınlatma Koşullarının Değerlendirilmesi

Evaluation of Lighting Conditions in Cattle Farms of Kırklareli Province

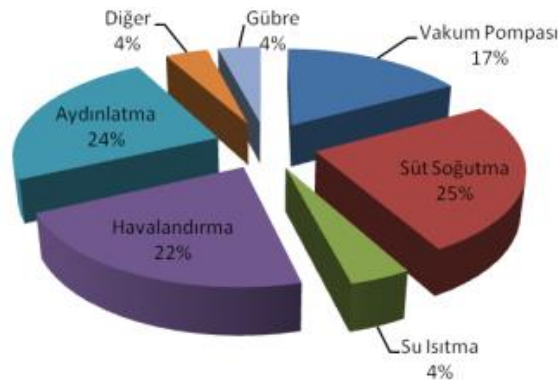
Şekil 1. Süt çiftliklerinde uygulanan faaliyetlere göre enerji tüketim değerleri (Ludington ve Johnson 2003)

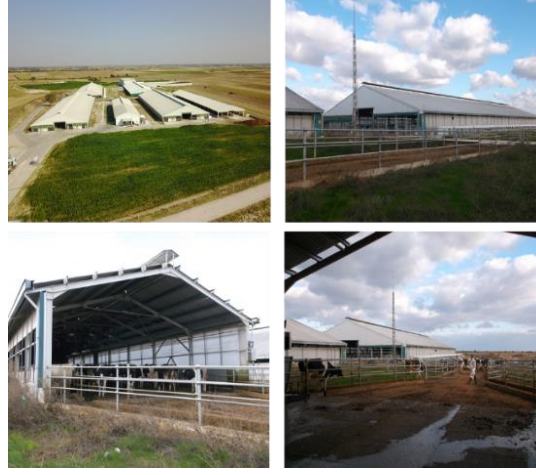
Şekil 2. Ölçüm yapılan A çiftliğinin görünüşü

Araştırma, Kırklareli ili sınırları içerisinde bulunan serbest durak sistemli, sağımhane, doğumhane, revir gibi bölümlere sahip modern yarı açık iki adet süt sığırcılığı yapılan çiftlikte yürütülmüştür. Bu çiftlikler ziyaret edilerek, mevcut aydınlatma sistemlerine göre ortamların aydınlık şiddeti ölçümleri yapılmıştır. Özellikle çiftliklerde yer alan sağım çukuru, inek bekleme alanı, sağımhane ahırları, süt odası ve hizmet odasında incelemelerde bulunulmuştur. Bu incelemeler neticesinde elde edilen sonuçlar, süt tesislerindeki ASAE EP344.3 (Lighting Systems for Agricultural Facilities – Tarımsal Tesisler için Aydınlatma Sistemleri) standardı ile belirlenen referans aydınlık şiddeti seviyeleri ile karşılaştırılarak doğru aydınlık seviyelerinin verimli aydınlatma cihazlarıyla elde edilmesinin enerji ve süt verimliliği üzerine olası etkisi konusunda tavsiyelerde bulunulmuştur. Şekil 2'de ölçüm yapılan A ve Şekil 3'te B çiftliğinden görüntüler verilmiştir.

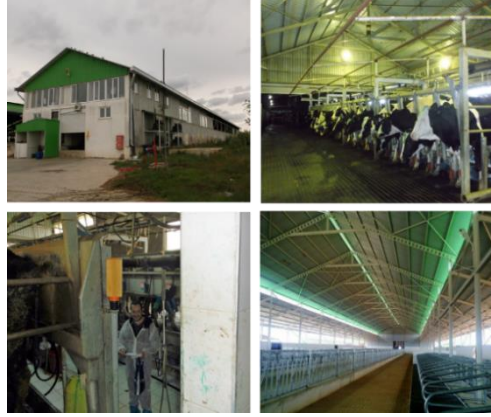
Şekil 3. Ölçüm yapılan B çiftliğinin görünüşü

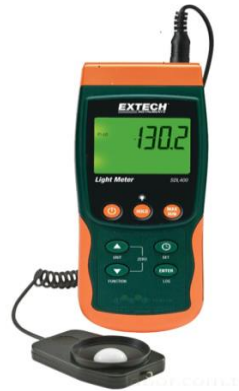
Şekil 4’te mandıralarda mevcut aydınlatma sistemleriyle aydınlatılan ortamların aydınlık şiddeti düzeylerini ölçmek için kullanılan lüksmetre ve buna ait teknik özellikleri aşağıda sunulmuştur.

Şekil 4. Extech instruments SDL400 lüksmetre ve veri kaydetme ünitesi

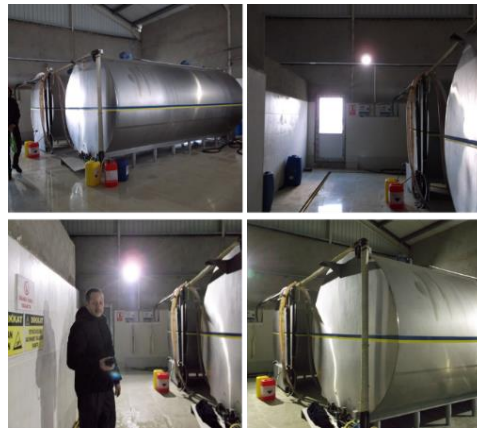
Şekil 6. A çiftliğinde süt depolama alanından alınan görüntüler

Şekil 5'te A çiftliğinin sağımhane çukurunun görüntüleri ve **Hata! Başvuru kaynağı bulunamadı.**'de gündüz saat 15:00 ile gece saat 22:30 dolaylarında sağımhane çukurunda alınan aydınlık düzeyi ölçüm sonuçları verilmiştir. Şekil 6'da A çiftliğinin süt depolama alanının görüntüleri ve Çizelge 2'de bu alanda gündüz ve gece saatlerinde yapılan aydınlık şiddeti ölçüm sonuçları verilmiştir. Çizelge 3'te A çiftliğinde hayvanların kaldığı yerin gündüz ve gece yapılan aydınlık şiddeti ölçüm sonuçları verilmiştir.

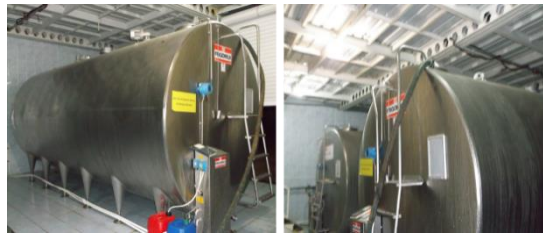
Şekil 9. B çiftliğinin süt depolama alanından alınan görüntüler

Şekil 8’de B çiftliğinin sağımhane çukurunun görüntüleri ve **Hata! Başvuru kaynağı bulunamadı.**’te ise bu alanda gündüz ve gece saatlerinde alınan aydınlık şiddeti ölçüm sonuçları verilmiştir. Şekil 9’da B çiftliğinin süt depolama alanının görüntüleri ve Çizelge 5’te bu alanda yapılan aydınlık şiddeti ölçüm sonuçları verilmiştir. Şekil 10’da B çiftliğinde hayvanların kaldığı yerin görüntüleri ve Çizelge 6’da bu alanda gündüz ve gece saatlerinde alınan aydınlık şiddeti ölçüm sonuçları verilmiştir.

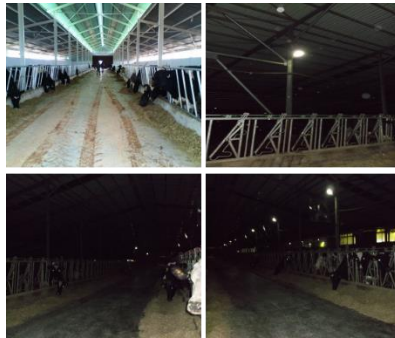
Şekil 10. B çiftliğinde hayvanların kaldığı yerin görüntüleri

Hayvan barınaklarında her iki çiftlikte de yapay aydınlatmanın ortalama aydınlık şiddeti 31 lüks olarak bulunmuştur. Buralarda ASAE standartlarına göre 100 lüks olması gerekmektedir. Dolayısıyla buralarda da aydınlatma yetersizdir denilebilir. Doğru bir aydınlatma için armatürlerin yeterli sayıda ve doğru yerleştirilmiş olması önemlidir. A çiftliğinde LED lambalar kullanılmasına rağmen armatürlerin montaj yüksekliği ve düşük güçlü olması yetersiz aydınlığa sebep olmuştur. B çiftliğinde yüksek verimli düşük basınçlı sodyum buharlı lambalar kullanılmıştır. Ancak, lambaların sayısı yetersiz kalmıştır.
