# BABAESKİ SEMİZ ALİ PAŞA KÜLLİYESİ

## BABAESKİ SEMİZ ALİ PAŞA COMPLEX

Semiz (Cedid) Ali Paşa Complex is located in Babaeski, on the historical road from Istanbul to Belgrad, was included within the Ottoman territory in 1359. The complex was built in 1562 by Mimar Sinan. The complex consists of the mosque, madrasah, hamam, caravanserai and shops. Due to the wars and invasions the complex was faced with throughout the history, as well as various construction activities and unconscious interventions, today only the mosque and bath survive from the whole complex.

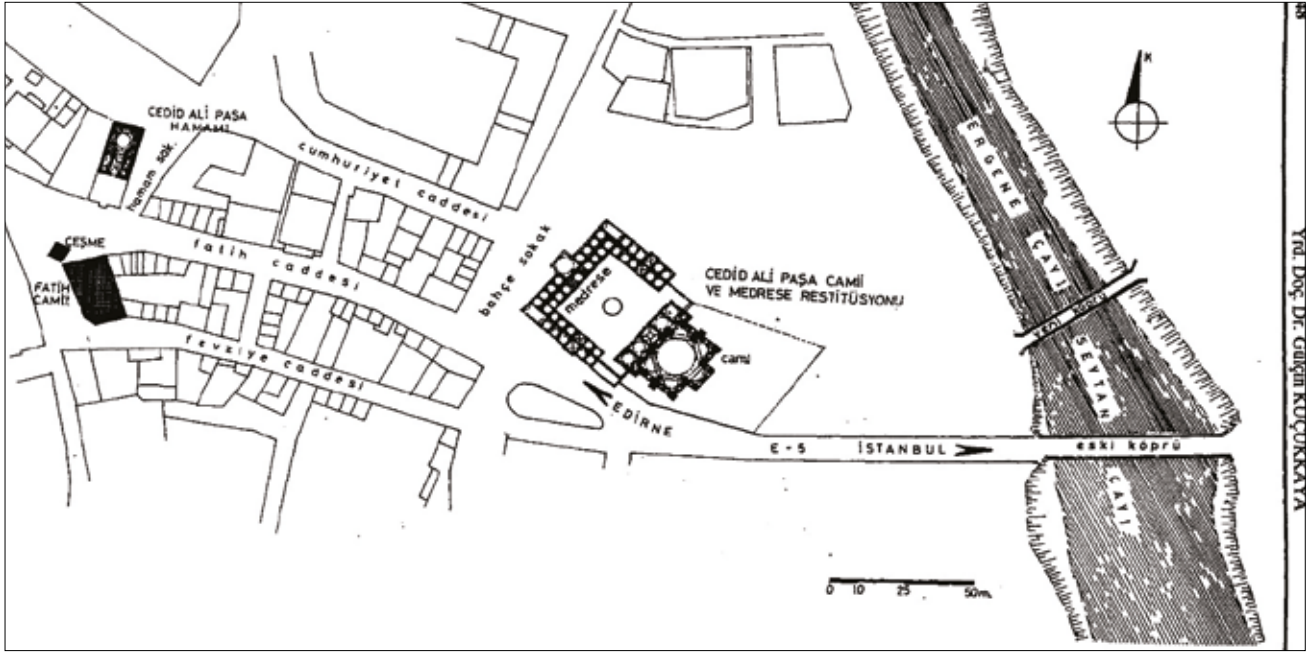
Şekil 2. Babaeski Semiz Ali Paşa Külliyesi kısmi restitüsyon projesi, medrese kısmı bugün mevcut değildir (Küçükkaya, 1989) / *The Babaeski Semiz Ali Paşa Complex the partial restitution project; the madrasah part doesn't exist today.*

Kent merkezinde yer alan sınırlı sayıdaki anıtsal yapılar ya zaman içinde duyarsız imar kararları ya da hatalı restorasyon uygulamaları sonucunda özgünlüklerini yitirmişlerdir. Çalışma konusu olan cami, medrese ve hamamdan oluşan Semiz (Cedid) Ali Paşa Külliyesi'nden de günümüze sadece cami ve hamam gelebilmiştir (Eyice, 2009: 427) (Şek.2).

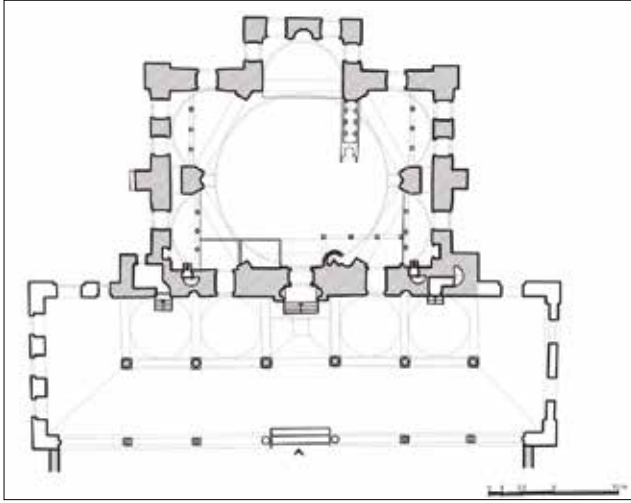
Şekil 3. Babaeski Semiz Ali Paşa Camii plan rölövesi 198 / Architectural survey of the plan of Babaeski Semiz Ali Paşa Mosque, 1989 (TÜMFRA).

Caminin duvarla çevrili bahçe avlusunun ortasında on iki kenarlı bir şadırvan yer alır. Çift revaklı son cemaat mahalinden camiye girilir (Şek. 3, 4). İç revak, altı sütun ile taşınmakta olup ortada aynalı tonoz, yanlarda ise ikişer kubbe ile örtülüdür. Dış revak ise ahşap çatılı olup, kuzey yönünde altı sütun ile taşınırken yanlarda (doğu ve batı yönlerinde) ayaklar ile taşınmaktadır<sup>10</sup> (Foto. 1-5).

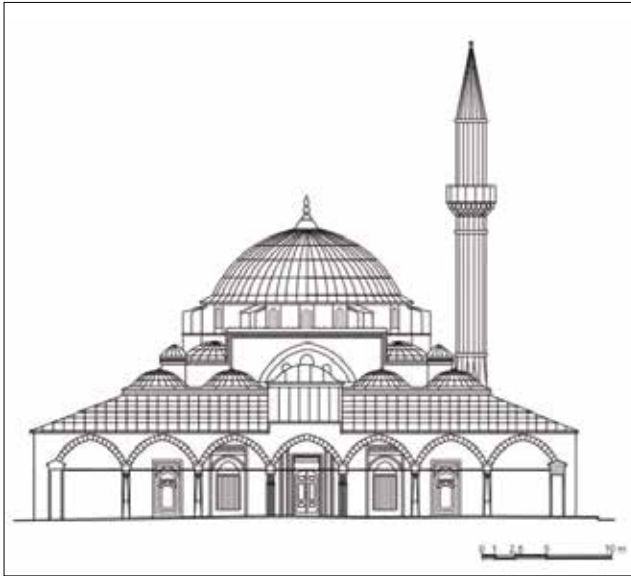
Şekil 4. Babaeski Semiz Ali Paşa Camii ön cephe rölövesi, 1986 / Architectural survey of the front facade of Babaeski Semiz Ali Paşa Mosque 1986 (TÜMFRA).

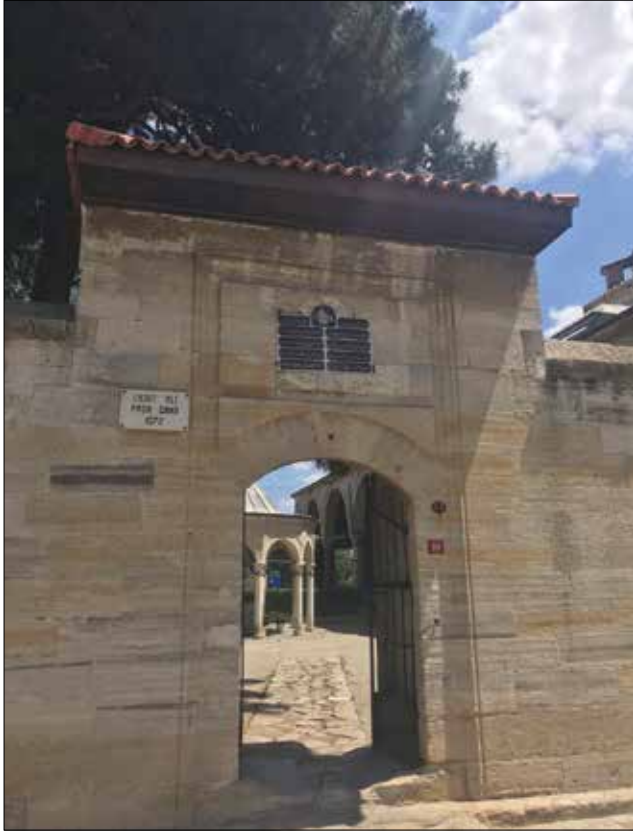
Fotoğraf 7. Batı girişi / West entrance (Canitez, 2018).

Caminin orijinal inşaat kitabesi olmayıp, batı giriş kapısı üzerindeki tamir kitabesinden 1832 (H.1248) de esaslı bir restorasyon geçirdiği anlaşılmaktadır. Kitabesi şöyledir (Foto. 7) (Müderrişoğlu, 1993: 636);

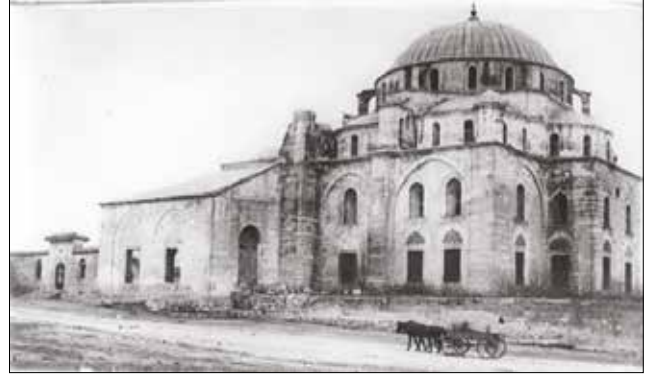
Fotoğraf 8. Balkan Harbi sırasında yıkılan minare / The minaret that collapsed during the Balkan War (E.V.B.M.A.).

Avlunun kuzeybatı köşesinde yer alan minaresi 1911-12'deki Bulgar istilası sırasında yıkılmış ve 1934'te yeniden inşa edilmiştir (Foto.8).

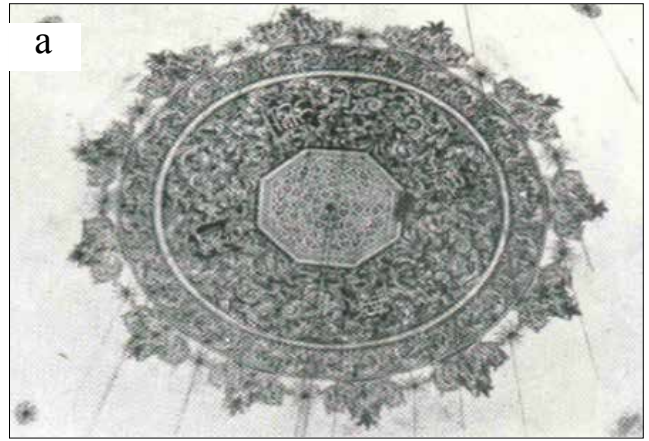
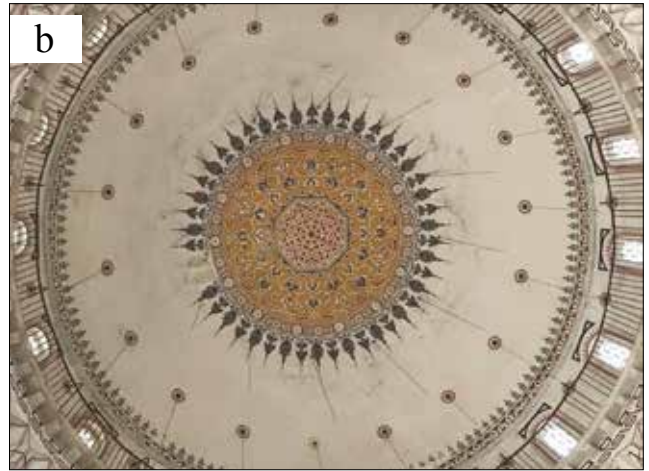
Fotoğraf 9ab. Ana kubbe kalem işleri - restorasyon öncesi (Tuncel, 1973), restorasyon sonrası (Canitez, 2018) / Main dome's hand drawings - before restoration, after restoration (Canitez, 2018).

Cami içinde yapılan kalem işleri restorasyonu 1980'li yıllarda Edirne Selimiye Camii'nde çalışmış kalemkârlara ve bu restorasyonda izlenen yolu takip ederek yaptırılmış olup, burada da mevcut son dönem kalem işi süslemeler (Foto. 9ab, 10ab) sökülerek,

Babaeski Semiz Ali Paşa Camii kalem işi restorasyonlarında (1980'ler) kubbelerde kesin ve belirgin röprodüksiyonlarla orijinal klasik dekorasyonun tekrarı ile bir bütünlemeye gidilmesi

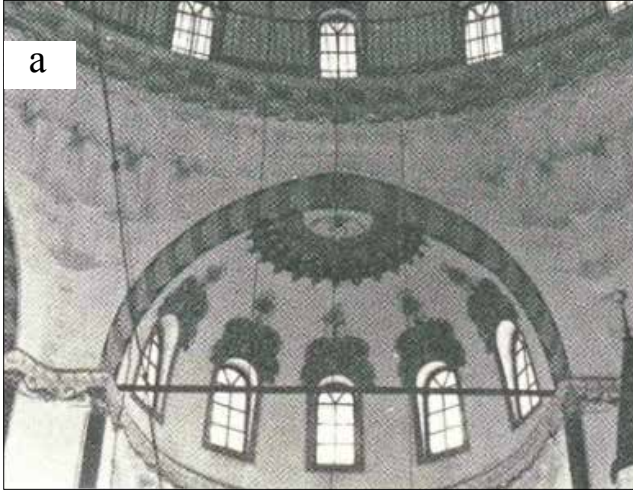
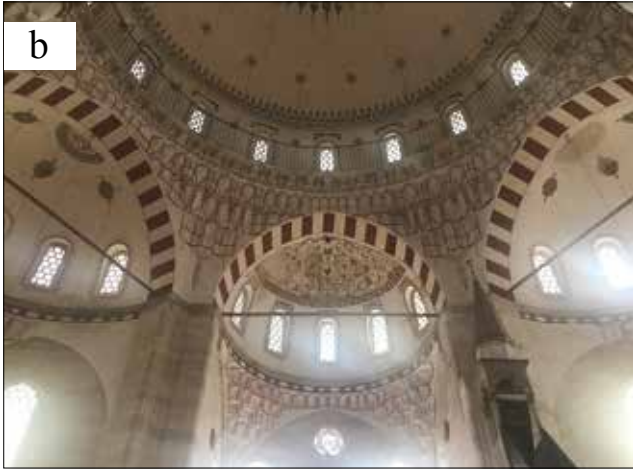
Fotoğraf 10ab. Cami mihrap önu yarım kubbe süslemesi 1986 restorasyonu öncesi (EVBMA), restorasyonu sonrası (Canitez, 2018) / *The decoration of the half dome in front of the mosque's mihrab 1986 before-restoration after restoration (Canitez, 2018).*

<sup>14</sup> 1980'lerdeki restorasyonlarında mihrap üstü yarım kubbesi tamamen ana kubbeye ise alçı malakari göbek üzerindeki kalem işi rozetler, tığlar, pandantif flatoları klasik dekorasyonu uygun olarak yeniden yapılmışlardır. Son cemaat mahali kubbe-lerindeki son devir Barok süslemelere dokunulmamıştır (E.V. B.M.A.).

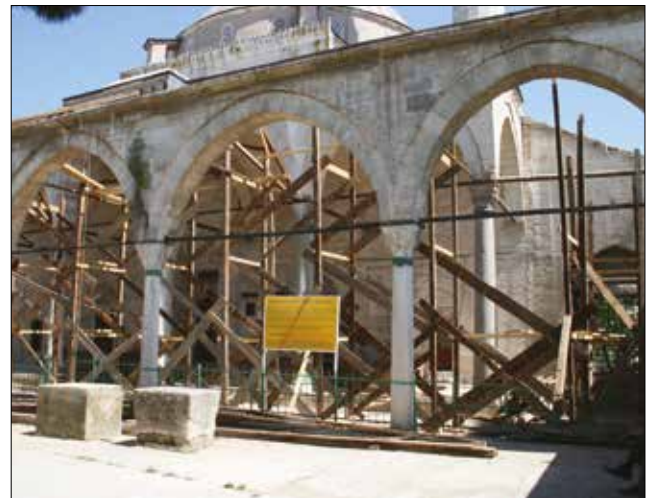
Fotoğraf 13. 2013 yılı restorasyon çalışmaları / *Restoration work in 2013 (EVBMA)*

2013 yılında uygulanan restorasyon çalışmalarında ise son cemaat mahali ahşap konstrüksiyonunun tamir ve tahkimi yapılarak camide bozulan tüm kurşun kaplamalar yenilenmiştir (EVBMA) (Foto.13).

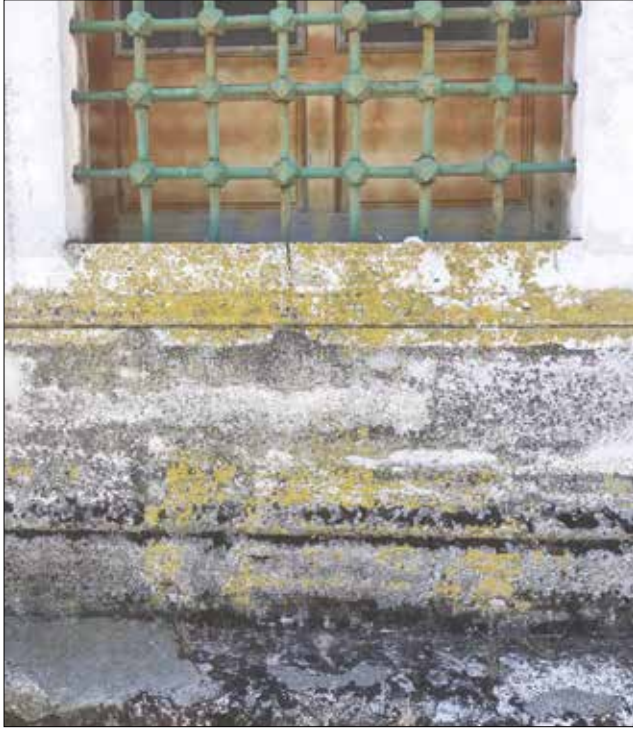
Fotoğraf 14. Zemin suyunun yükselmesi sonucu oluşan bozulmalar / *Deteriorations due to rising damp (Cantez, 2018).*

2018'de yerinde yapılan incelemede özellikle çevre zemin kotunun kısmen yükselmesi sonucu zeminden gelen kılcal yollardan yükselen suyun etkisiyle yosunlaşma, karama, liken oluşumu görülmektedir. Duvar yüzeylerinde yer yer çimento malzeme kullanımının neden olduğu kılcal çatlaklar ile kuzey beden duvarında sıva kabarma ve dökülmeleri gözlenmiştir (Foto. 14, 15, 16).

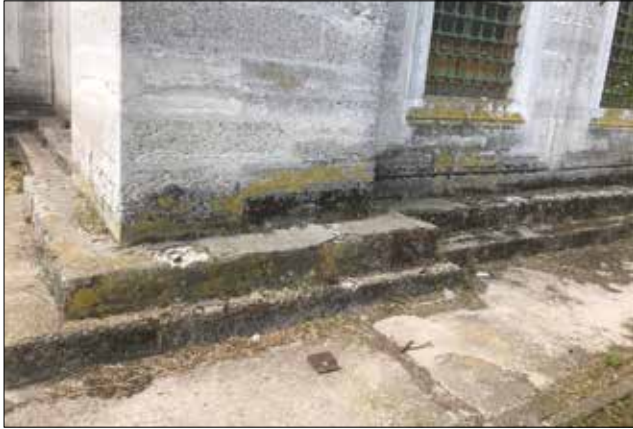
Fotoğraf 15. Zemin suyunun yükselmesi sonucu oluşan bozulmalar / *Deteriorations due to rising damp (Cantez, 2018).*

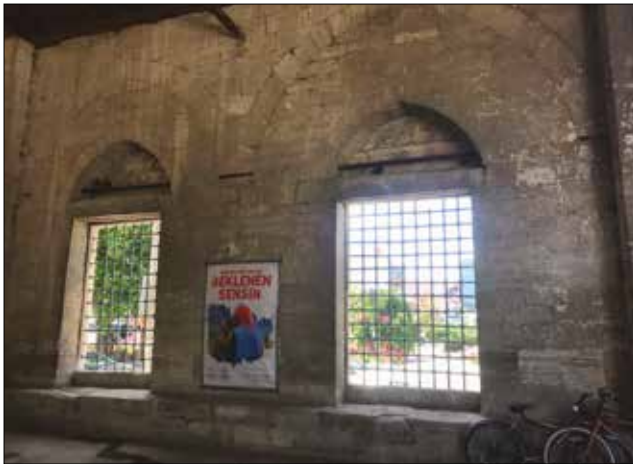
Fotoğraf 16. Son cemaat mahali derz boşalmaları ve çatlaklar / *Loss of mortars and cracks on the walls of the last prayer hall (Cantez, 2018).*

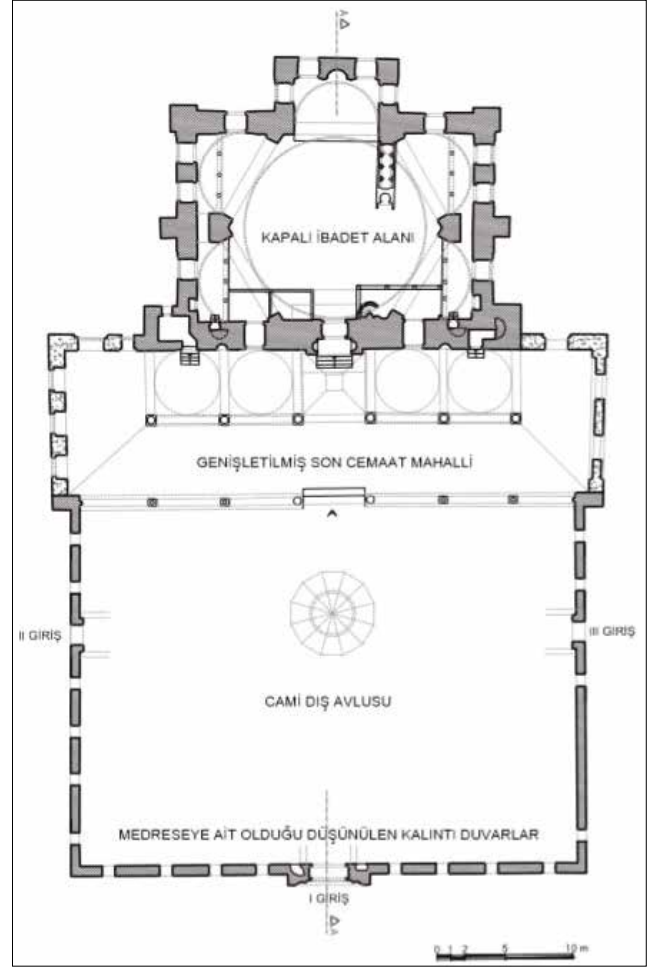
Şekil 5. Semiz Ali Paşa Camii plan rölövesi / *Architectural survey of Semiz Ali Paşa Mosque and its courtyard (TÜMFRA).*

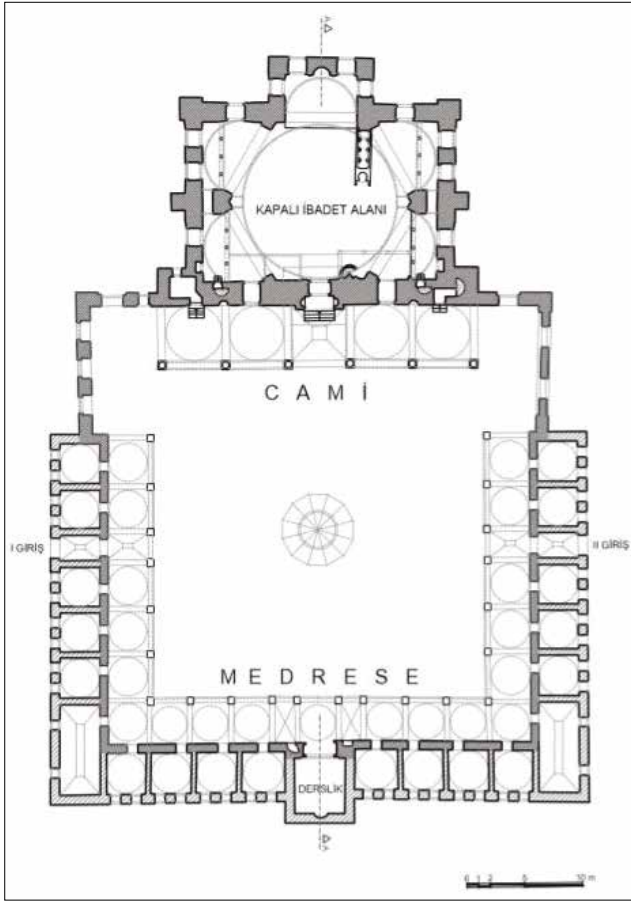
Şekil 6. Semiz Ali Paşa Camii ve Medrese planı restitüsyonu / *Semiz Ali Paşa Mosque and Madrasah restitution project (Küçükaya, 1989)*

Medresenin niteliklerine açıklık getiren bilgilerden en önemlisi Evliya Çelebi'nin Seyahatnamesi'nde Babaeski'de camiden bahsederken vurguladığı Topkapı'daki Ahmet Paşa Camii ile benzerliği (Şek. 5, 6, 7), ikinci önemli bilgi ise avlu girişi ve avlu duvarı-cami mekânı bağlantı noktalarındaki mevcut duvarlar üzerindeki medreseye ait olması muhtemel pek çok kalıntının olmasıdır (Foto.17, 18, 19). Evliya Çelebi'nin bahsettiği Topkapı Kara Ahmet Paşa Camii ve çevresindeki medrese odaları mimari pozisyon ve işleyişi ve hatta işçilikleri Babaeski Semiz Ali Paşa Camii ile karşılaştırmalı analize tabi tutulduğunda (Şek. 5-8abc) her iki yapının cami harimlerinin birbirlerinin benzeri olduğu, medrese odalarının da Babaeski'de aynı konumda cami avlusu etrafında yer alabileceği ihtimalinin değerlendirilmesiyle restitüsyon projesi yapılmıştır (Şek. 6).

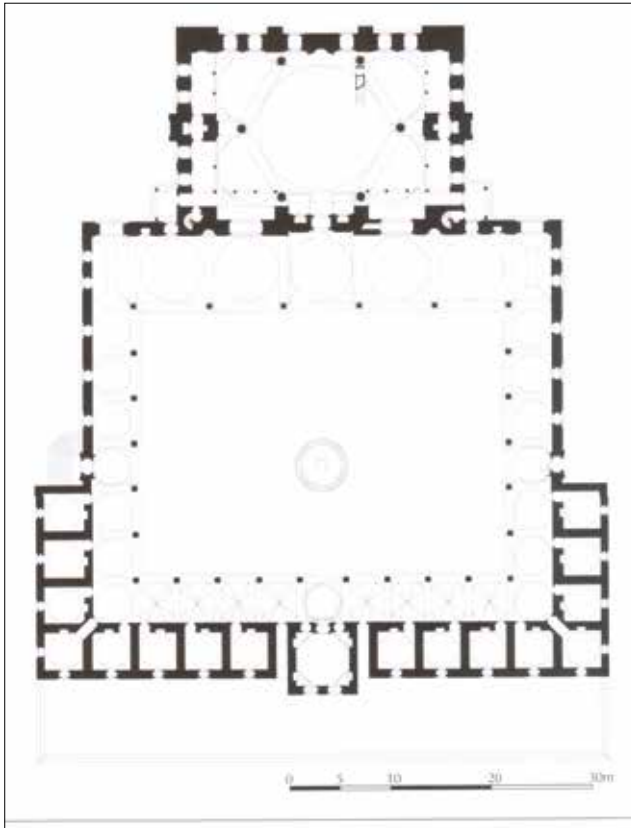
Şekil 7. Topkapı Kara Ahmet Paşa Camii ve Medresesi rölövesi / *Architectural survey of the Topkapı Kara Ahmet Paşa Mosque and Madrasah (Kuban, 2007: 316)*

*medrese*” ihtimalini destekleyen avlu girişindeki yapı kalıntıları irdelendiğinde (Şek. 7, 8abc, Foto. 18, 19); kapı dışta taş (Şek.8a), ve içte basık kemerli (Şek.8c) olup ayrıca sağında üç basamağı mevcut bir merdiven mekânı kalıntısı (Şek.8bc) solunda ise simetrik bir niş bulunmaktadır. Merdiven mekânı üst katta bir kitaplık katının (Tuncel, 1974: 14-16) ya da bir dersliğin girişi ya da iki katlı bir ana giriş kapısını düşündürmektedir<sup>15</sup>.

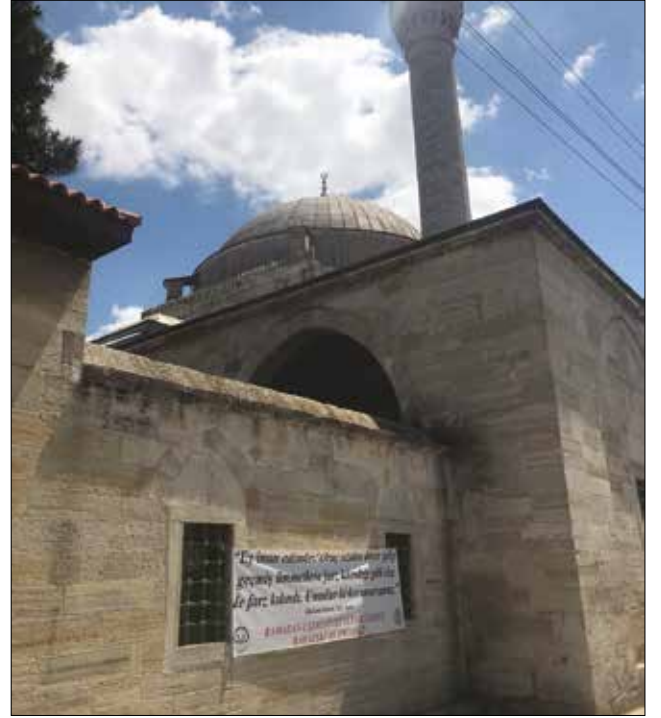
Fotoğraf 17. Batı avlu duvarı ile son cemaat mahali bağlantı detayı (muhdes bir uygulamayı işaret etmekte) / *Detail of the connection between the west courtyard wall and the latecomers' area (It indicates a later addition) (Canitez, 2018)*

Ayrıca; Cami giriş avlusu etrafındaki duvar dokusu incelendiğinde (Foto. 17, 18, 19) çeşitli müdahalelerle özgün niteliklerini kaybetmiş bir duvar kalıntısı olması, iç ve dış duvar dokusunun farklı karakterlerde oluşuyla yenilenmiş olması ihtimalinin kuvvetli olduğu, mevcut pencerelerinde medreseye ait kapılar olabileceğidir. Burada olması muhtemel "revaklı bir

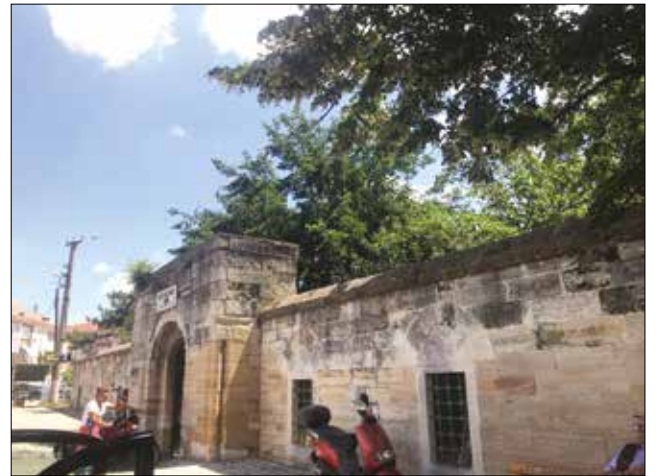
Fotoğraf 18. Kuzey avlu girişi dış görünüşü / *External view of the north courtyard entrance (Canitez, 2018)*

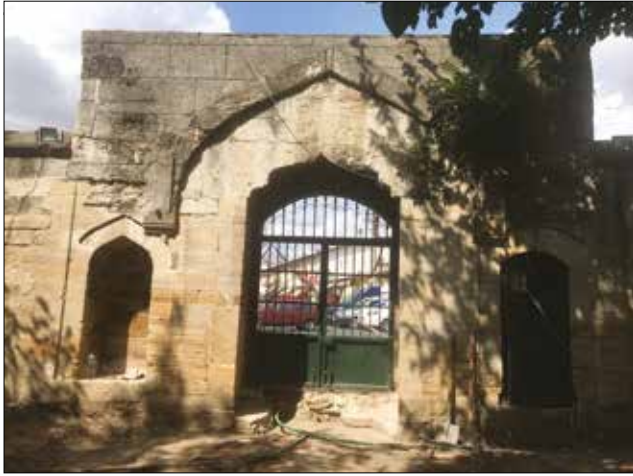
Fotoğraf 19. Kuzey avlu girişi iç görünüşü-revak kalıntıları / Internal view of the north courtyard entrance - remains of the portico (Canitez, 2018)

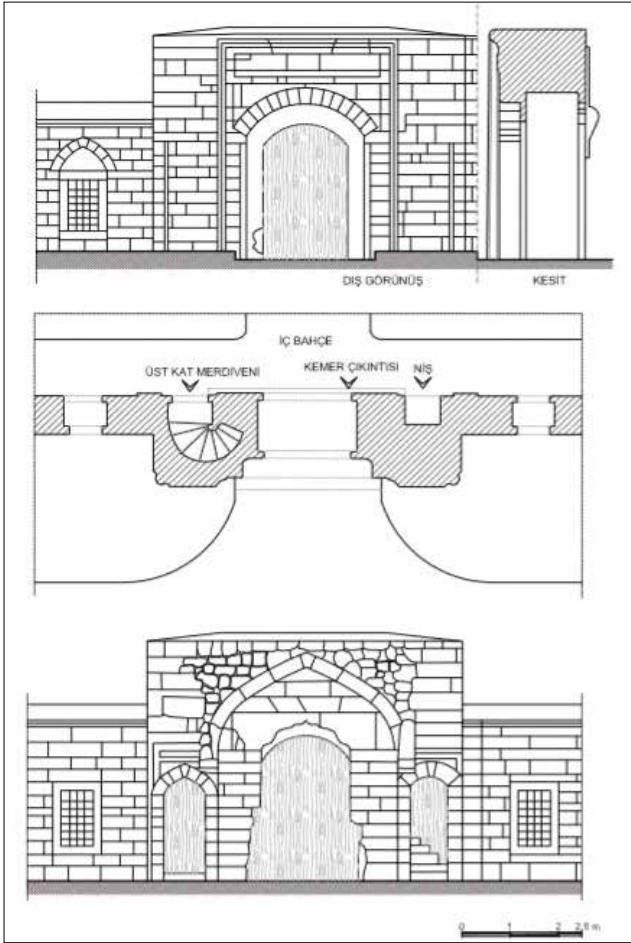
Şekil 8abc. Cami avlusu esas giriş rölövesi (TÜMFRA, 1989) / A survey of mosque courtyard main entrance

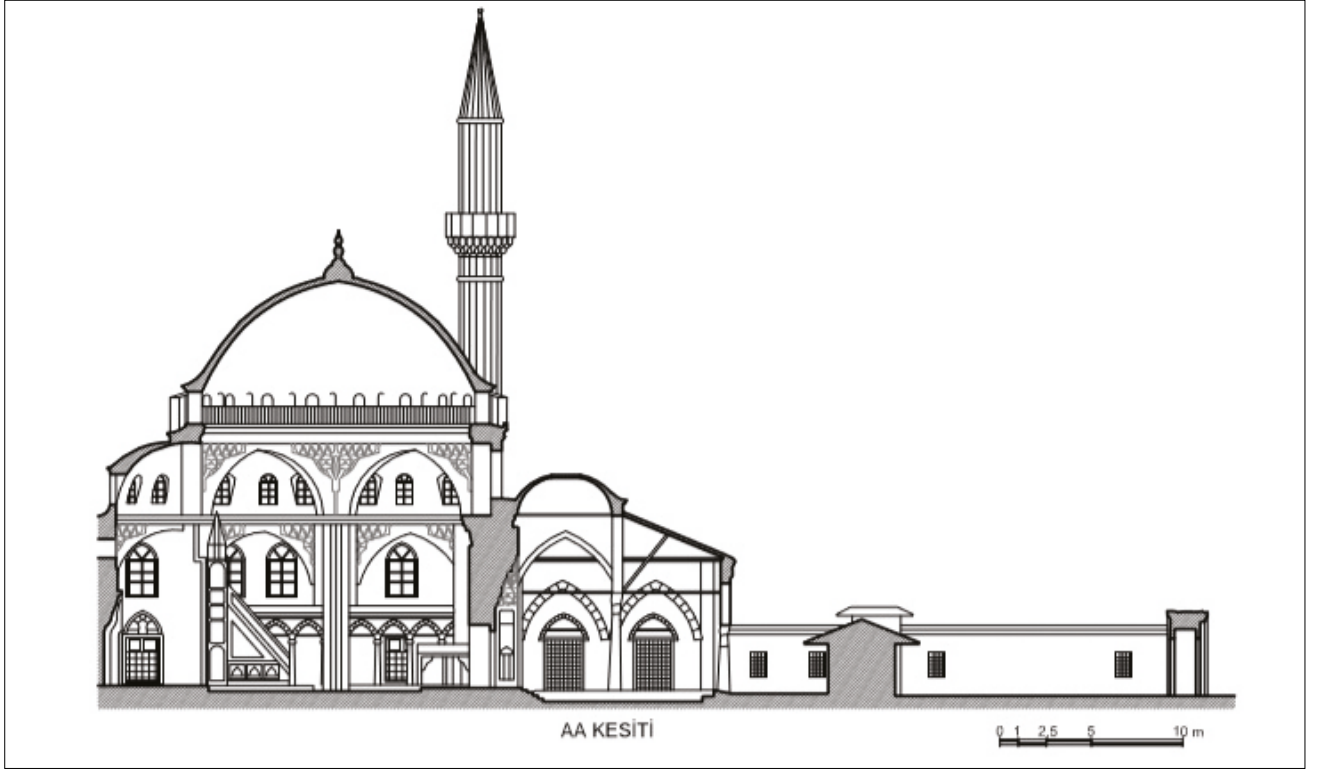
Şekil 9. Babaeski Semiz Ali Paşa Cami ve Avlusu boyuna kesit- rölöve / Longitudinal section of the Babaeski Semiz Ali Paşa Mosque and Courtyard –architectural survey (TÜMFRA, 1989).

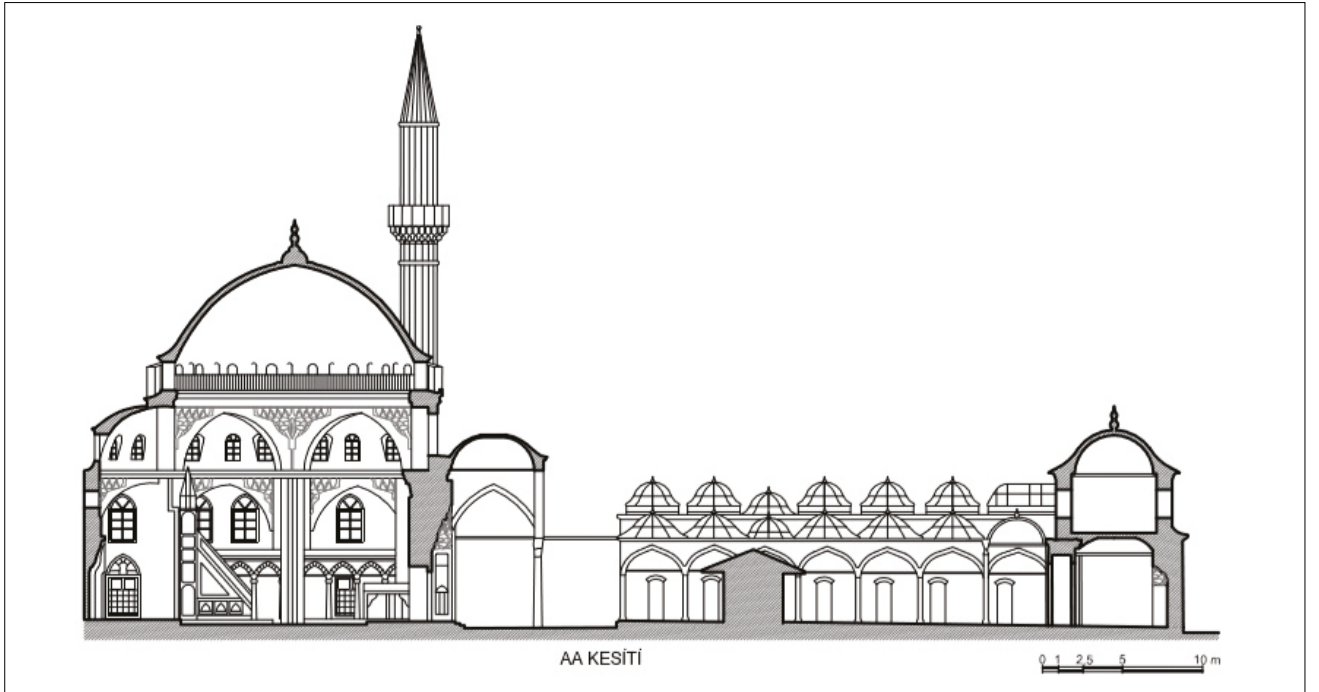
Şekil 10. Babaeski Semiz Ali Paşa Cami ve Medresesi boyuna kesit - restitüsyon projesi / Longitudinal section of the Babaeski Semiz Ali Paşa Mosque and Courtyard - restitution project (Kucukkaya, 1989)

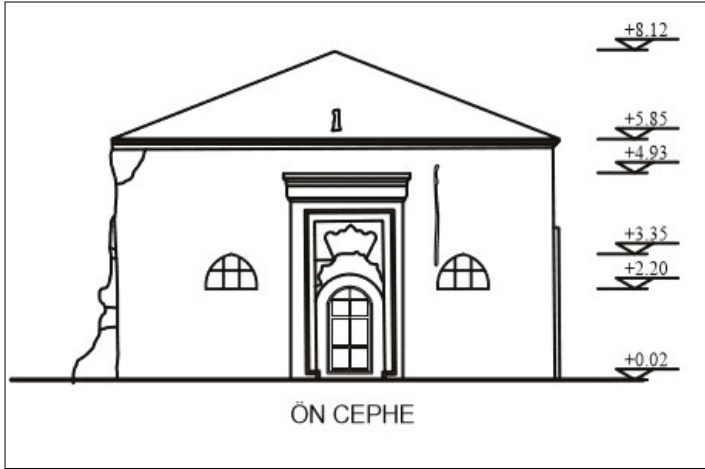
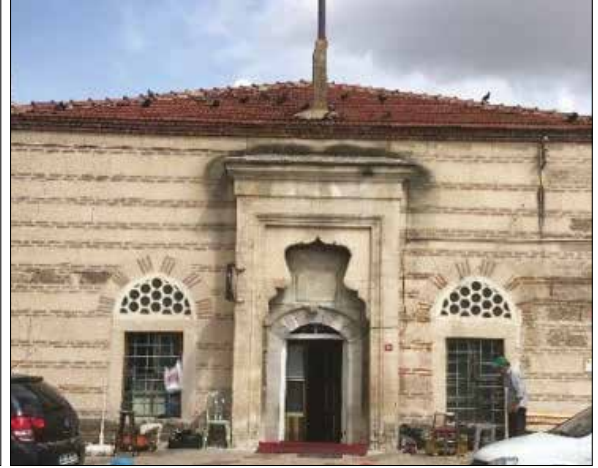
Şekil 12. Hamam girişi; 1989 restorasyonu öncesi ön cephe rölevesi (TÜMFRA, 1989) ve günümüzde hamam girişine ait fotoğraf (1989 restorasyonu sonrası) (Canitez, 2018) / *The hammam entrance; the architectural survey of the front facade before the restoration of 1989 (TÜMFRA., 1989) and the hammam entrance today (after the 1989 restoration) (Canitez, 2018).*

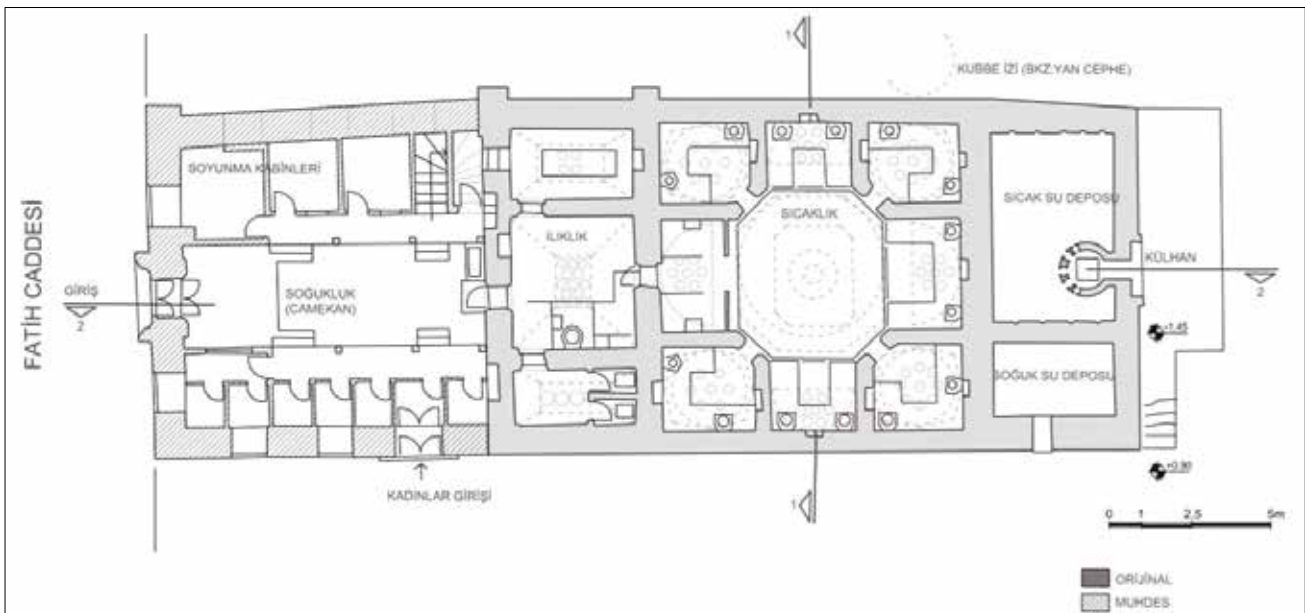
Şekil 13. Semiz Ali Paşa Hamamı 1989 Restorasyonu öncesi plan rölevesi / *Architectural survey of the Semiz Ali Paşa Hammam before the restoration of 1989. (TÜMFRA, 1989).*

temin içindir (Şek. 13, 18-19). Külhanın bulunduğu kısmın üzeri sıcak ve soğuk su depolarıdır.

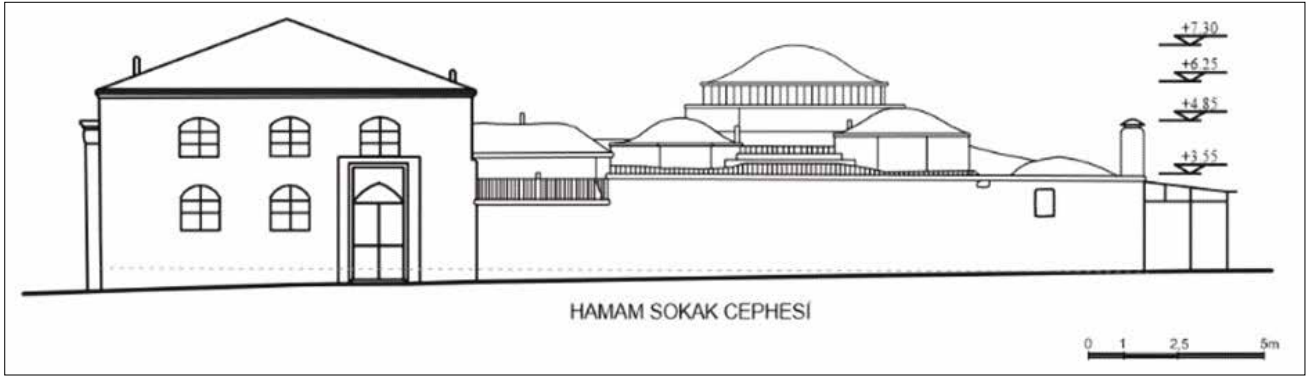
Şekil 14. Hamam doğu cephesi 1989 restorasyonu öncesi durumu / The east facade of the hamam, the restoration of 1989. (TÜMFRA, 1989).

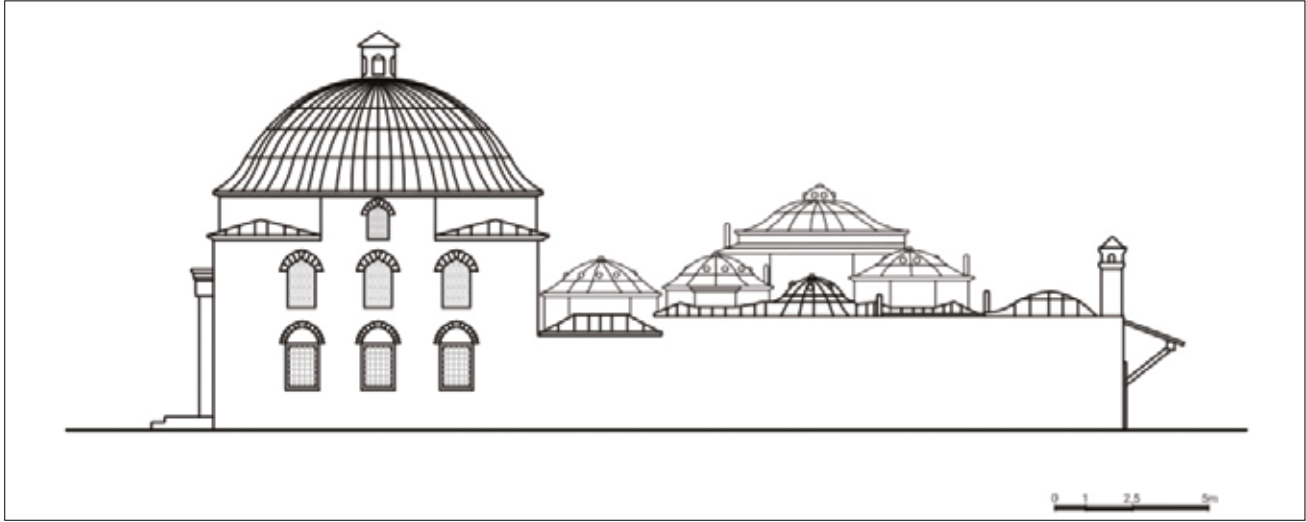
Şekil 15. Hamam doğu cephesi restitüsyon projesi / The Hamam's east facade - restitution project (Küçükaya, 1989).

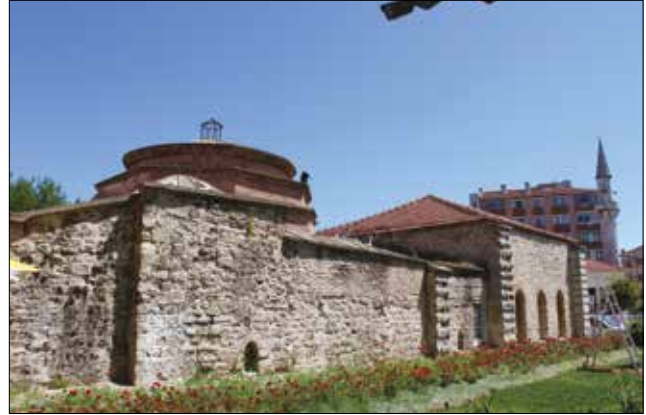
Fotoğraf 21. Hamam batı cephesinde, ikizi olduğuna dair duvarlar ve izler mevcuttur. / The Hamam's Hamam's west facade embodies wall remains and traces of its twin (Canitez, 2018).

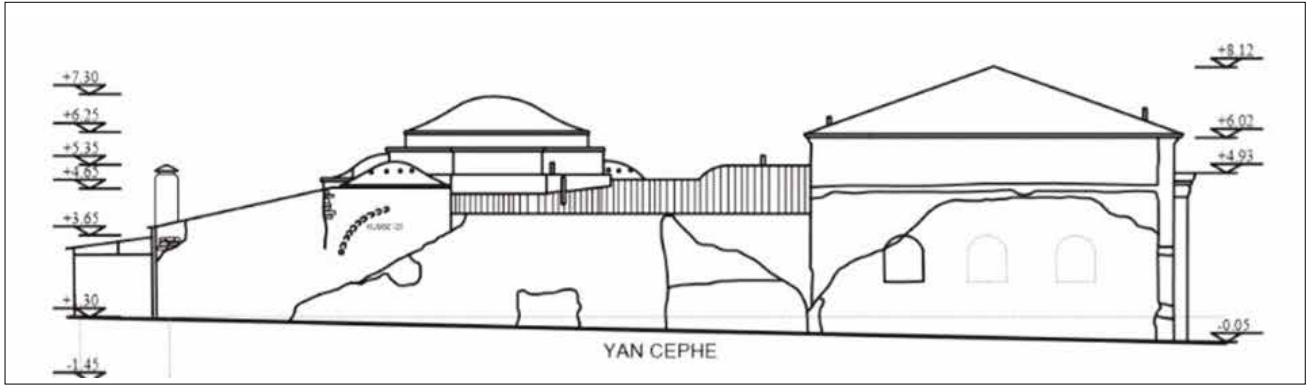
Şekil 16. Hamam batı cephe rölövesi; 1989 Restorasyonu öncesinde sıvalı olan batı cephesinde sıva altında kalmasına rağmen hamamın yıkık olan ikizi rahatlıkla algılanabilmekteydi. (Şek.19) / Although it was beneath the plaster at the plastered west facade before the restoration of 1989, the demolished twin of the hammam could easily be perceived. (TÜMFRA, 1989).

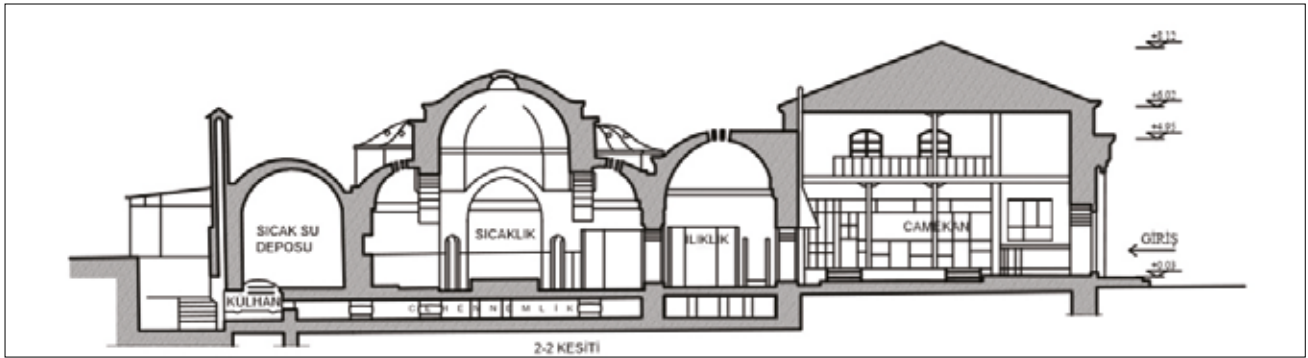
Şekil 17. Çehennemlik, külhan, sıcaklık, ılıklik ve soğukluk kısımlarını gösteren kesit rölövesi / The measured drawing of the section showing the underground hot air channels called çehennemlik, the furnace called külhan, the hot part called sıcaklık, the warm part called ılıklik and the cold part called soğukluk. (TÜMFRA, 1989).

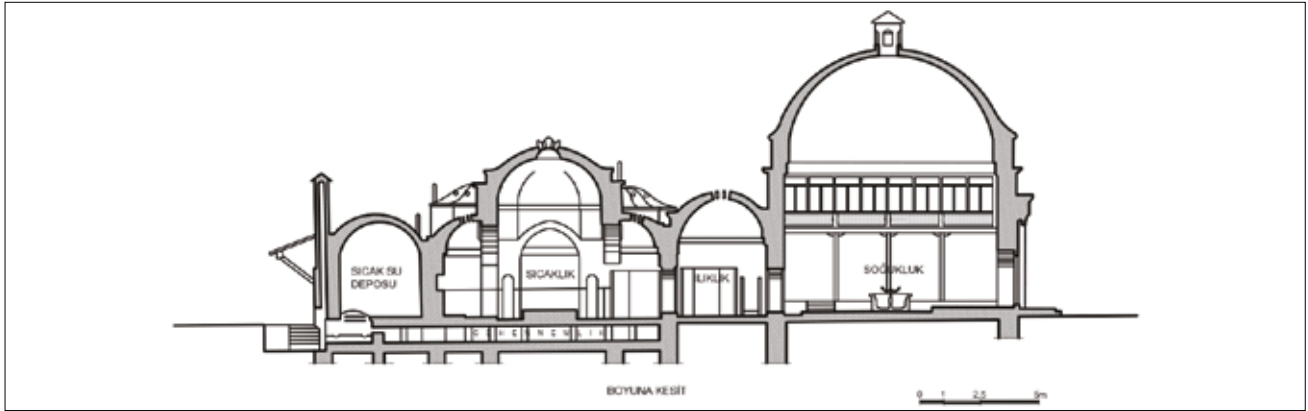
Şekil 18. Sıcaklık, ılıklik ve soğukluk kısımlarının muhtemel boyuna kesiti-restitüsyonu projesi / Longitudinal section of the restitution project showing the hot, warm and cold parts (Küçükçaya, 1989).

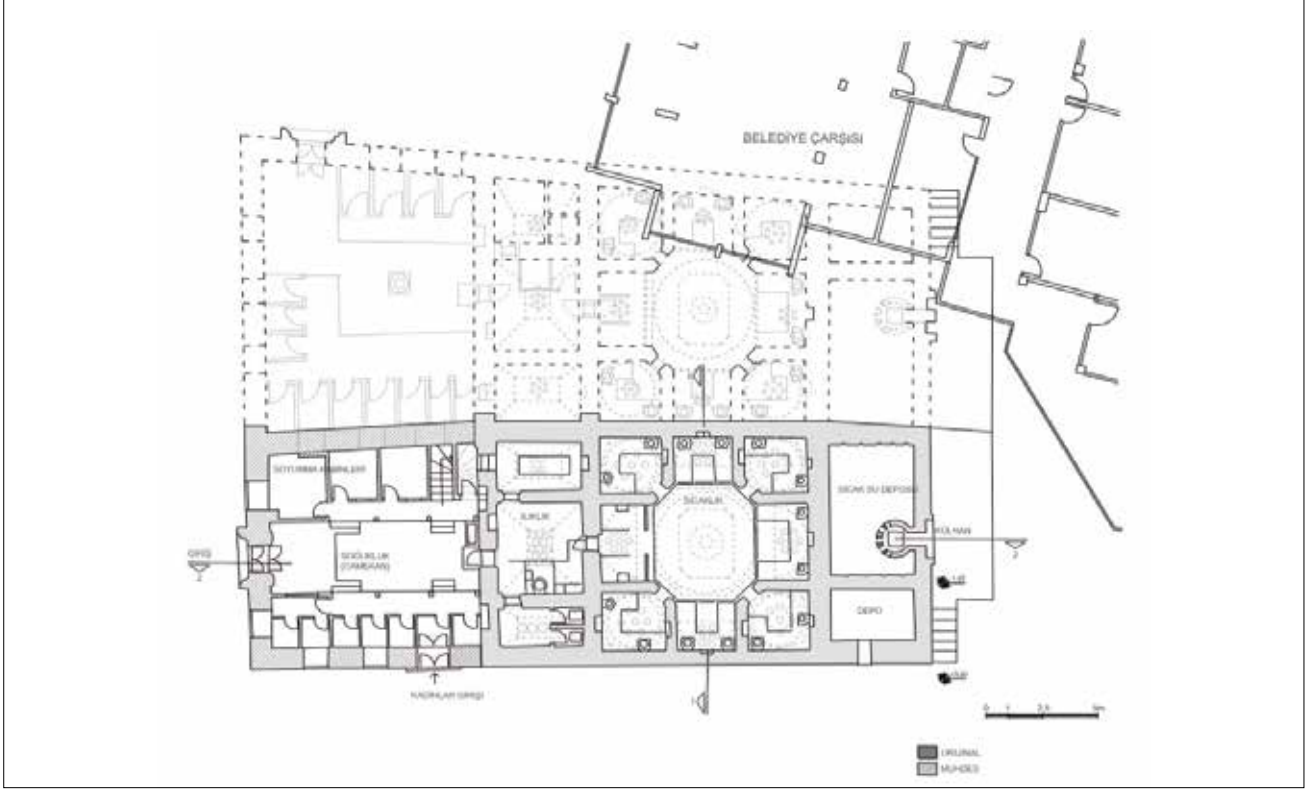
Şekil 19. Hamamın çifte hamam olması durumunda muhtemel yapı / The possible structure of the twin hammam (Restitüsyon Projesi, Kücükaya, 1989).

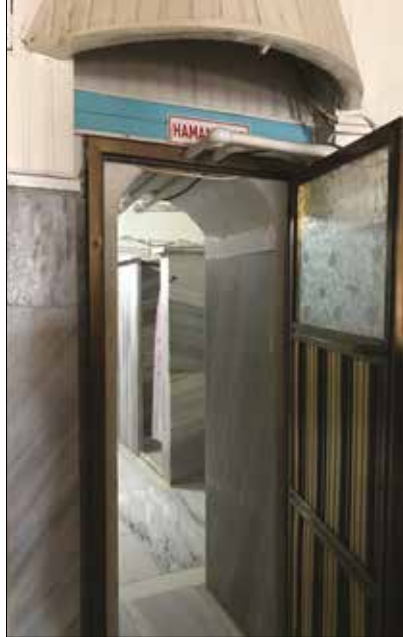
Fotoğraf 23. Hamam ılıklik muhdes giriş kapısı / The later added entrance door to the hammam's warm section (Canitez, 2018).

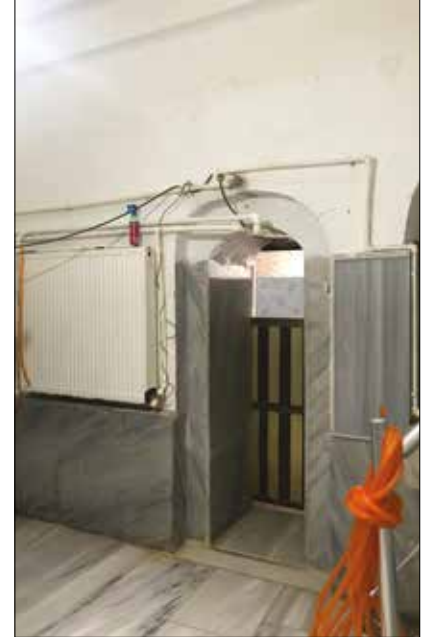
Fotoğraf 24. Hamam ılıklik kısmında yapılan fiziki müdahaleler ve nem sorunu / The physical interventions made in the hammam's tepid section and the humidity problem (Canitez, 2018)

Ilıklık mekânına eklenen kalorifer petekleri duvara fiziki müdahalede bulunularak asılmış (Foto.24), ılıklık mekânı solunda yer alan hücre şok havuzuna dönüştürülmüş ve eklenen merdivenle çıkış sağlanmış (Foto. 26). Hamamın ılıklık ve sıcaklık mekânlarında sonradan yapılan sıcak ve soğuk su tesisatları (Foto.25) yapıya zarar verdiği gibi görsel kirlilik de oluşturmaktadır. Yapıda yeni sıvanın uyumsuzluğuna bağlı yoğun nem problemi (koku) gözlenmektedir.

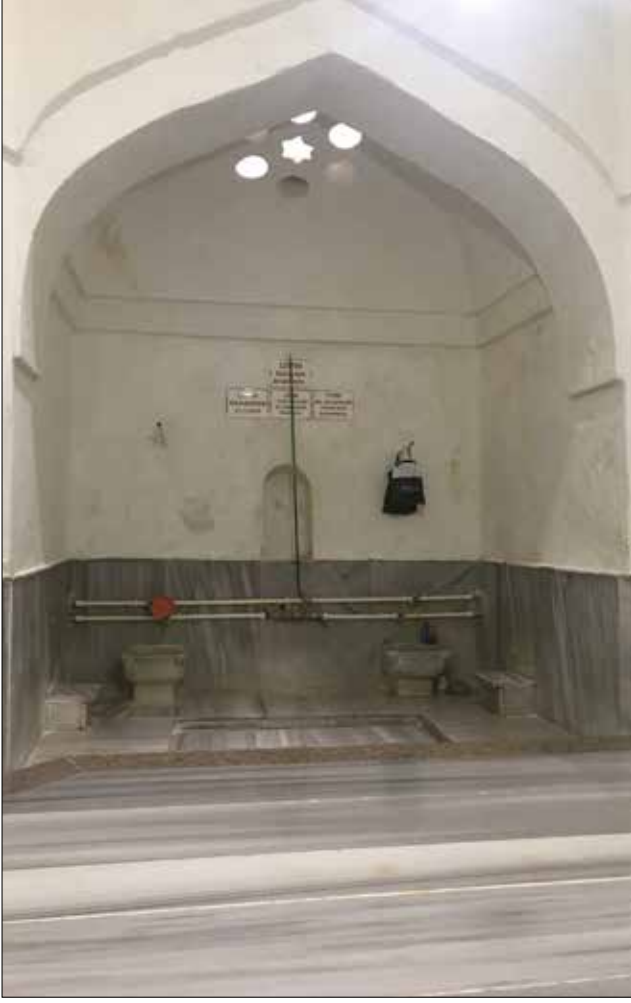
Fotoğraf 25. Hamam sıcaklık kısmında yapılan müdahaleler ve nem sorunu / *The interventions made in the hammam's hot section and the humidity problem (Canutez, 2018).*

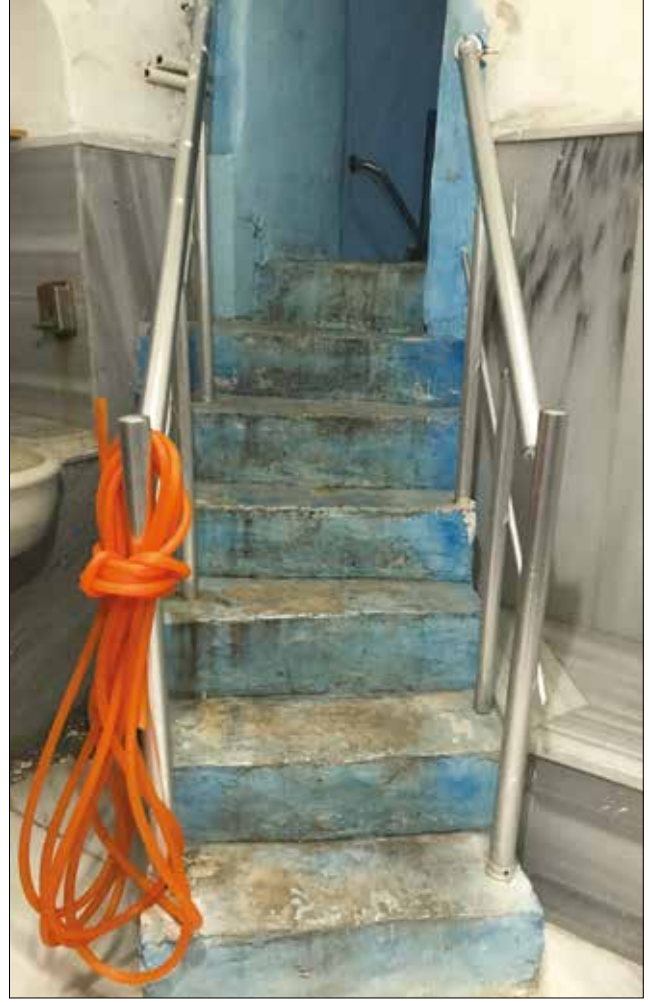
Fotoğraf 26. Hamam ılık kısmından havuza çıkışı sağlayan muhdes merdiven / *The later added staircase that provides the connection between the pool and the hammam's warm section (Canutez, 2018)*
