YENİDEN İŞLEVLENDİRİLEN BİR GELENEKSEL KONUT; TOKAT VASFİ SÜSOY EVİ

A REFUNCTIONED TRADITIONAL HOUSE: VASFI SÜSOY HOUSE, TOKAT

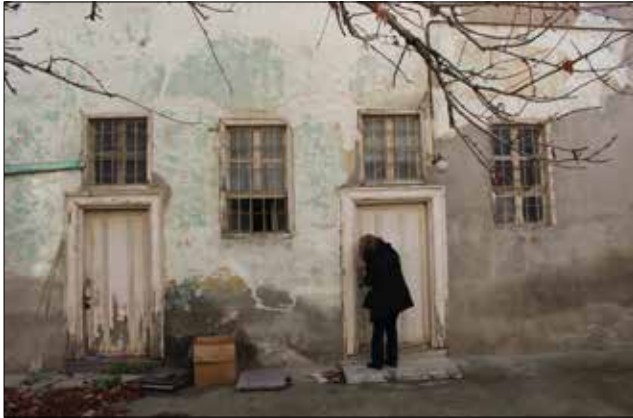
Fotoğraf 5. Eve ve bahçeye girişler / Entrances to the house and the courtyard (A.K. Ercan Arşivi)

Tokat ve yöresinde incelenen geleneksel evlerin çoğunluğu bitişik nizam olup ön cepheleri sokak sınırını oluşturur ve girişleri ön cephedendir. Çalışmanın konusunu oluşturan geleneksel yapının bulunduğu sokakta da yan yana dizilen geleneksel konutlar sokak sınırını tanımlar. Ön cephelerini sokağa dayamış Vasfi Süsoy Evi'nde de sokak üzerinden hem bahçeye hem de yapıya girilen iki giriş bulunmaktadır (Foto. 5).

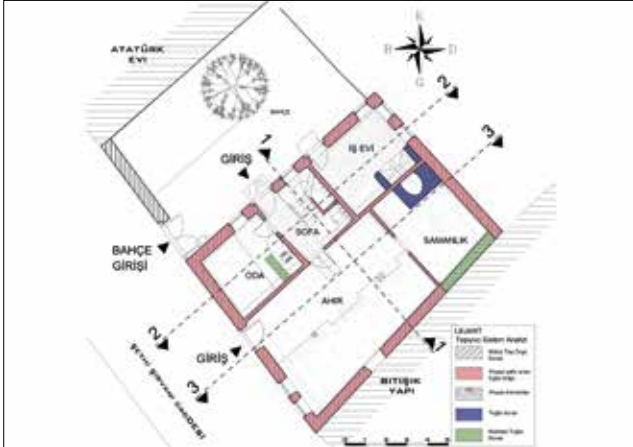
Şekil 4. Zemin kat planı / Ground floor plan

Yapının zemin katında; yoldan girilen büyük bir ahır, bir samanlık, bir oda, bahçeden girilen iş evi ve bahçe girişinin olduğu küçük bir giriş sofası bulunur (Şek. 4). İş evi Tokat ve yöresinde yaygın olarak zemin katlarda kışlık yiyecek hazırlamak için kullanılan, içinde ocak ve çeşmenin bulunduğu mekânlardır (Çal, 1988). Sokaktan 30 cm. kotla girilen ahırın kuzeydoğu duvarındaki kapısı olmayan bir açıklıktan, eskiden M. Vasfi Süsoy (65) tarafından samanlık olarak kullanıldığı belirtilen bir mekâna; kuzeybatı duvarından ise ahşap bir kapı ile de bahçeden girilen küçük bir giriş sofasına geçilir. Giriş sofasının güneybatı yönünde bir oda bulunur. Giriş sofasında üst kata çıkılan ahşap bir merdiven ve merdivenin önünde niş içinde bir çeşme bulunur. Bu katta bahçeden ayrı bir kapı ile girilen ve yapıdan tamamen bağımsız olan içinde sivri kemerli tuğla bir ocak, ocağın hemen yanında bir çeşme ve üzerinde ahşap dolap olan iş evi bulunur (Foto. 7-10).

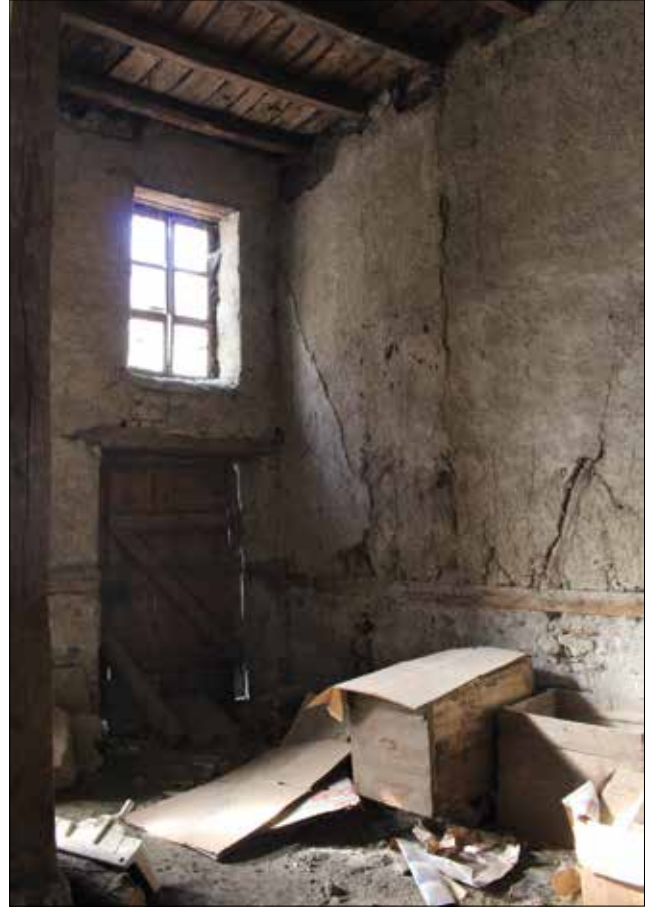
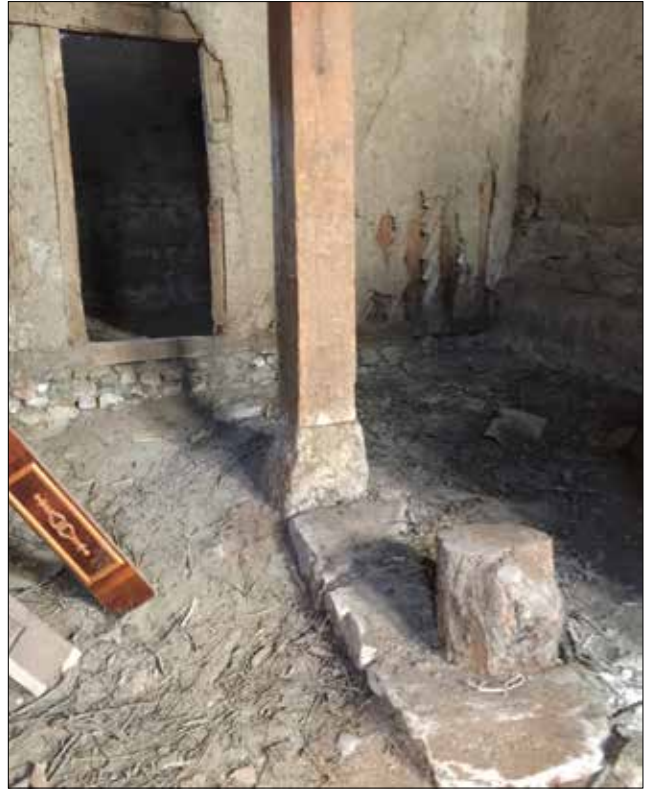
Fotoğraf 7a. Ahırdan görünüm / Views from the barn (A.K. Ercan Arşivi)

Fotoğraf 7b. Ahırdan görünüm / Views from the barn (A.K. Ercan Arşivi)

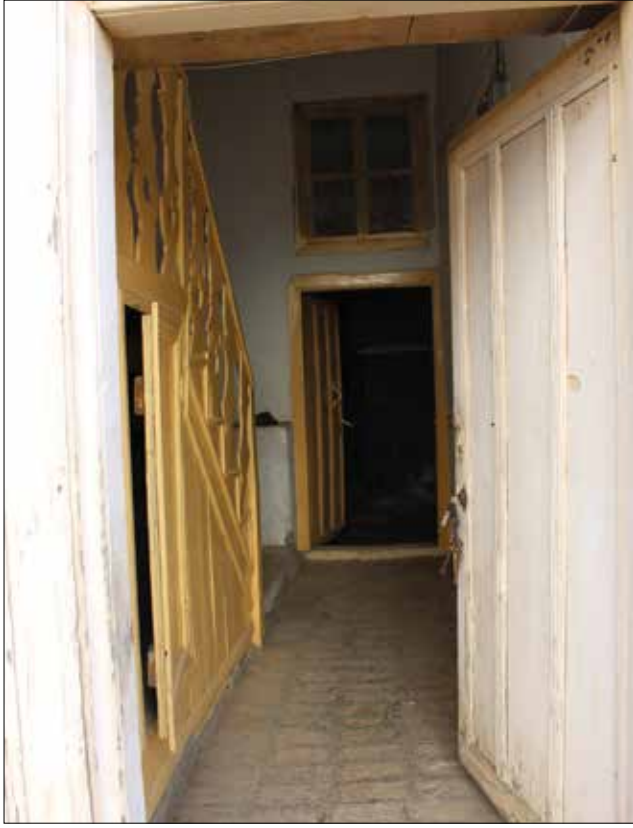
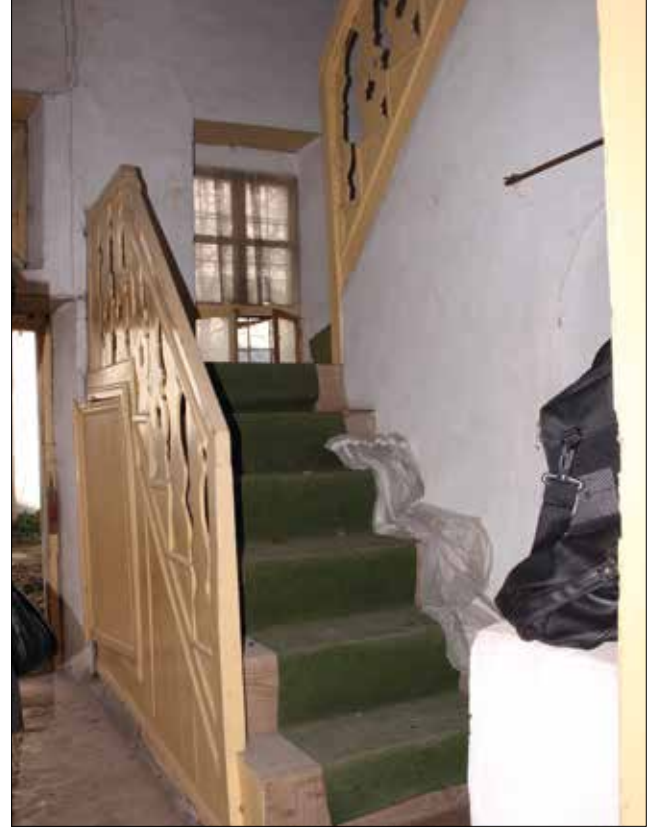
Fotoğraf 8a. Bahçeden girilen sofa / The sofa entered from the courtyard (E.S.Akın Arşivi)

Fotoğraf 8b. Bahçeden girilen sofa / The sofa entered from the courtyard (E.S.Akın Arşivi)

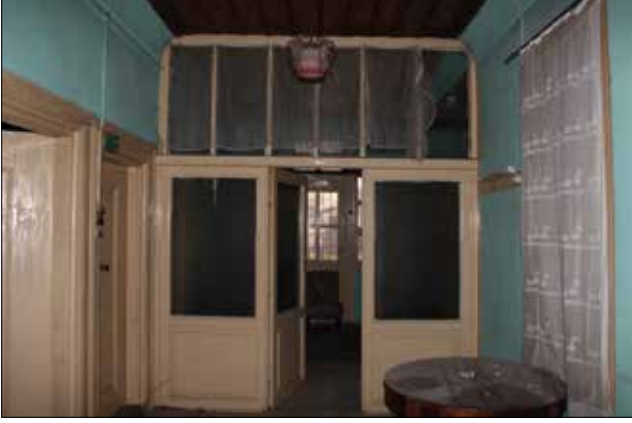
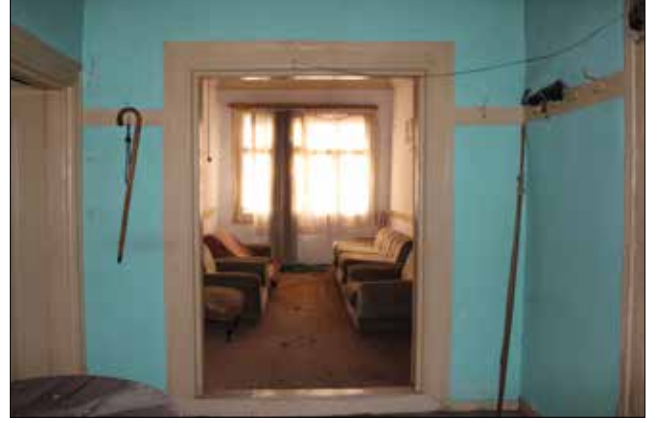
Fotoğraf 11a. Üst kat sofa / *Sofa at the upper floor (A.K. Ercan Arşivi)*

Fotoğraf 11b. Üst kat sofa / *Sofa at the upper floor (A.K. Ercan Arşivi)*

(Foto. 11-13). Döşemesi ahşap olan bu mekânın tavanı da ahşap rabitalıdır. Muhdes mutfakın kuzey doğu duvarında bulunan kapı ile içinde sade bir gömme dolap ve küçük bir abdesthane bulunan bir odaya girilir. Muhdes mutfakın ve odanın pencere önlerinde ahşap sedirler vardır (Şek. 6-8).

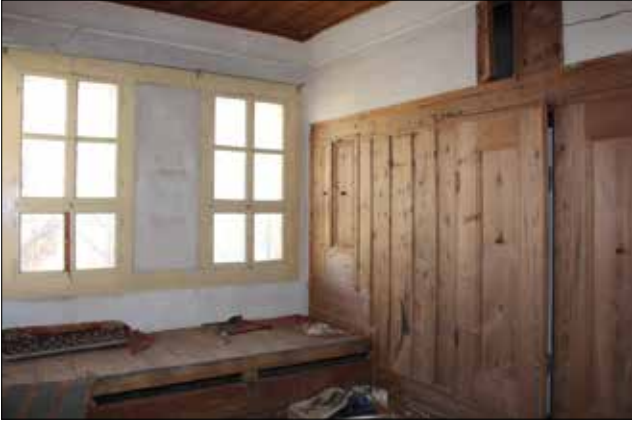
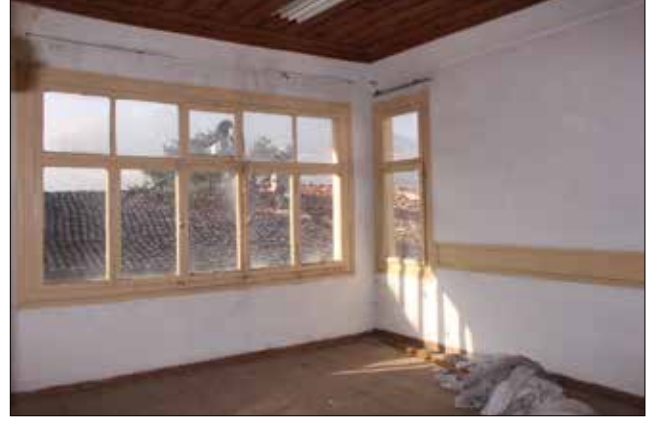
Fotoğraf 12a. Odalardan görünüm / *Views of the rooms (E.S.Akın Arşivi)*

Fotoğraf 12b. Odalardan görünüm / *Views of the rooms (E.S.Akın Arşivi)*

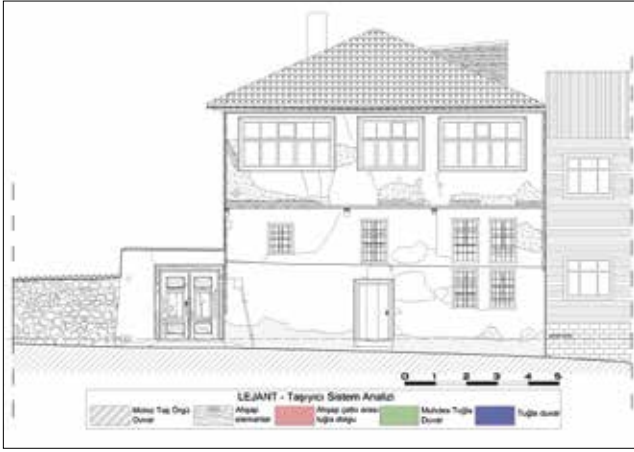
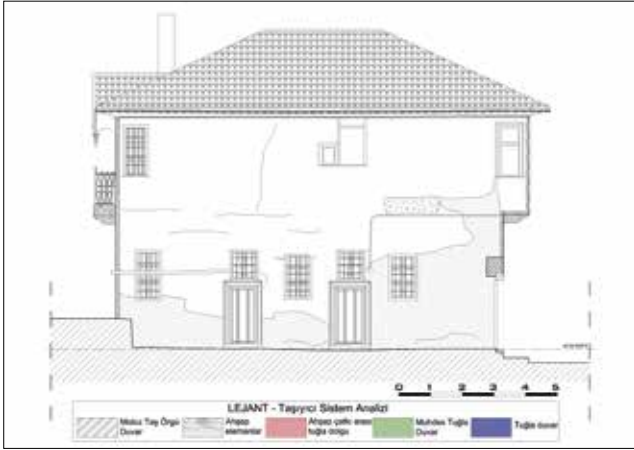
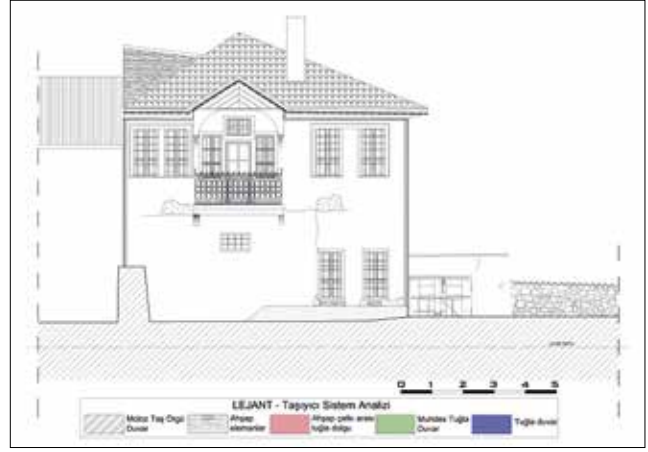
Şekil 9. Güneybatı görünüşü / *The southwestern façade*

Şekil 10. Kuzeybatı görünüşü / *The northwestern façade*

Şekil 11. Kuzeydoğu görünüşü / *The northeastern façade*

Yapının Şeyh Şirvani Sokak'abakan güneybatı cephesinde en uç noktası 85 cm. olan gönye çıkma bulunur. Bu cephede üst katta bulunan tüm pencereler değiştirilmiştir. Bahçeye bakan kuzeybatı cephesinde herhangi bir çıkma bulunmamaktadır (Foto. 14, 15). Yapının kuzeydoğu cephesinde merkezine yakın olan balkonun üstü üçgen alınlıkla tamamlanmakta, üçgen alınlığın alt tarafındaki balkon kemerinin kemer başlangıçlarının altında profilli ahşap bezemeler bulunmaktadır. Balkonun ahşap rabitalı tavanı ve özgün demir korkulukları vardır (Şek. 9-11, Foto. 16).

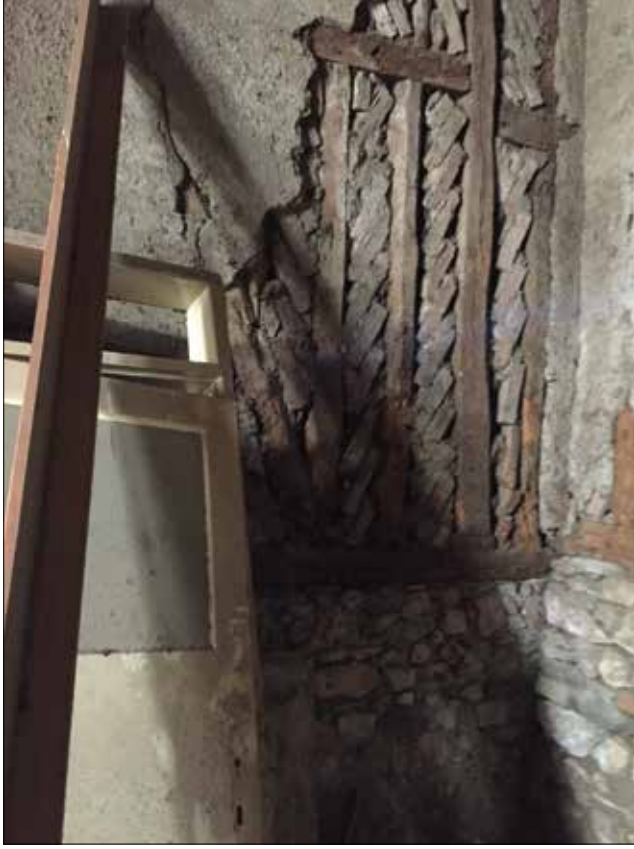
Fotoğraf 22. Taş duvar üzerine ahşap karkas arası tuğla dolgu / Timber frame filled with brick over stone masonry wall (A.K. Ercan Arşivi)

Vasfi Süsoy Evi, İç Anadolu Geleneksel Konut Mimarisi'nde de sıkça karşılaşılan ahşap çatkı arası tuğla dolgu malzeme ile inşa edilmiştir (Foto. 22). Yapının zemininde herhangi bir kazı yapılmadığından temeli

hakkında bir bilgi bulunmamaktadır. Ancak, o dönemde ve öncesinde geleneksel yapıım tekniklerinde yapılan uygulamalar temeli hakkında fikir vermektedir. Zemin kat duvarlarının bir kısmının moloz taş olması, taş duvarlar altında mütemadi temel olduğunu göstermektedir. Bu uygulama Tokat Geleneksel Konutları'nda sıkça karşılaşılan bir durumdur. Bulunduğu sokak üzerindeki pek çok ev bu teknikle yapılmıştır.

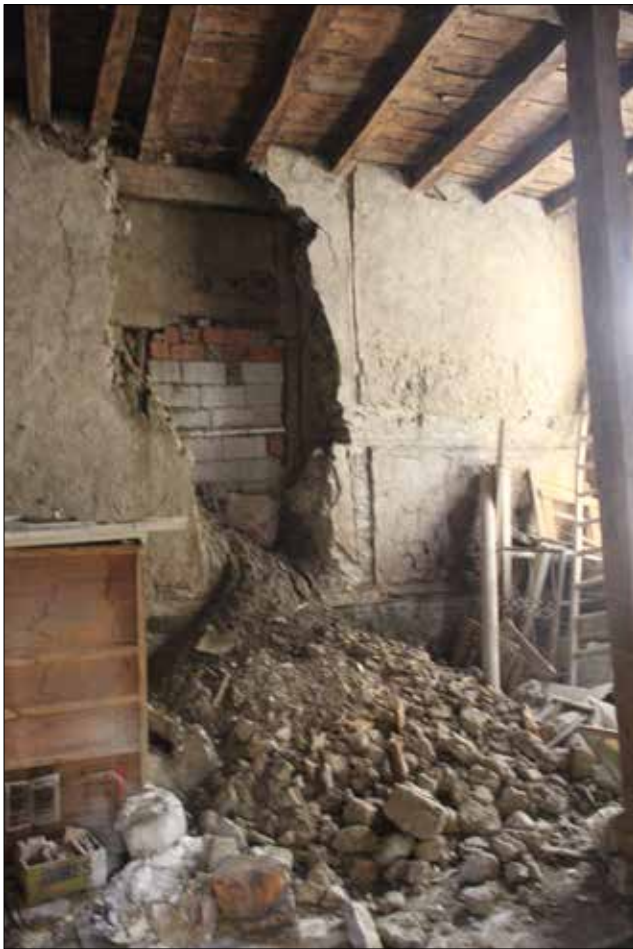
Fotoğraf 25. Yapının Güneydoğu duvarında bulunan ve çatıya kadar çıkan tahribat / The destruction at the southeastern wall which continues up to the roof (A.K. Ercan Arşivi)

Sokaktan girilen ahırın bitişik nizam olan güneydoğu duvarının bir kısmı yıkılmıştır ve bitişik yapının tuğla duvarları görülmektedir (Foto. 25). Bu duvar bitişik yapıda yapılan onarımlar sırasında zarar görmüştür. Bu tahribat yapının çatısına kadar sürmektedir. Ahırın ahşap kirişleme olan tavanları muhdes ahşap desteklerle desteklenmiştir. Bu mekânın duvarlarında sıva dökülmeleri oldukça fazladır. Bir kısmı geniş taş blok zemin döşemesi olduğu gözlenen ahırın zemininin bir kısmı da sıkıştırılmış topraktır ve oldukça bozulmuştur. Zemin kat giriş sofasının zemini orijinal taş olup aralarındaki derzler sonradan çimento esaslı harçla doldurulmuştur. Tavanı ve merdivenleri ahşap olan bu mekânda merdiven basamakları ve korkuluk parmaklıkları zarar görmüş durumdadır. Giriş sofasından geçilen güneybatı yönündeki odanın bir köşesinde muhdes tuvalet ve yaklaşık 170 cm yüksekliğinde ahşap döşemeli asma kat vardır. Toprak zemini oldukça bozulmuş mekânın ahşap kirişleme tavanlarında da çürümeler vardır. Bahçeden ayrı bir kapı ile girilen ve yapıdan tamamen bağımsız olan iş evinde, sivri kemerli tuğla ocağın ateşliğinde ve üst kısmında muhdes eklentiler vardır. Ahşap rabitali tavana sahip iş evinde duvarlar arasında muhdes ahşap destekler vardır. Orijinal taş zemin döşemelerinin derzleri muhdes çimento esaslı harçla doldurulmuştur.

Vasfi Süsoy Evi'nde zeminle ilgili bir problem bulunmamaktadır. Ancak çatıya kadar çıkan, ciddi hasarlı güney-doğu duvarı ve birinci katta kaldırılmış sofa duvarının özgününe uygun teknik ve malzeme ile yeniden yapılması önerilmiştir. Yapının orijinal strüktürü iyileştirilerek aynen korunmuştur. Yapı içinde kullanılan ahşap zemin, tavan, kapı, pencere, yüklük, merdiven gibi elemanların sağlamlaştırılmasına yönelik böcek ve mantara karşı gerekli tedbirlerin alınması ve olabildiğince özgün parçanın yerinde bırakılması sağlanmış, eksik ve çürük olanlar emprenye edilmiş ahşap ile aynı form ve teknikle değiştirilmesi, boyalı olanların boya temizliğinin yapılması önerilmiştir. Yapıda uygun olmayan muhdes ıslak hacimler, malzeme ve ekler kaldırılmıştır.

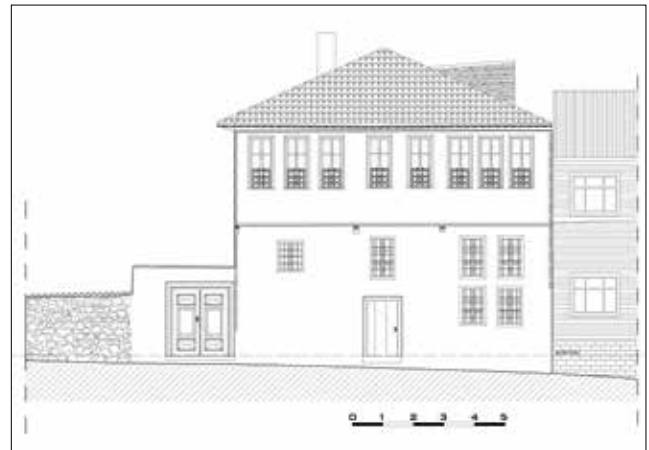
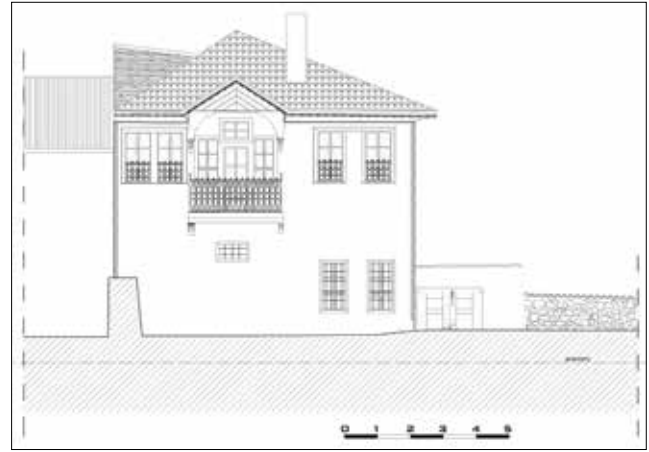
Şekil 12. Zemin kat restitüsyon planı / Restitution plan of the ground floor

Şekil 13. Üst kat restitüsyon planı / Restitution plan of the upper floor

Şekil 14. Güneybatı görünüşe ait restitüsyon çizimi / Restitution drawing of the southwestern façade

Şekil 15. Kuzeybatı görünüşe ait restitüsyon çizimi / Restitution drawing of the northwestern façade

Şekil 16. Kuzeydoğu görünüşe ait restitüsyon çizimi / Restitution drawing of the northeastern façade

Yapı genel itibari ile plan şemasını ve cephe düzenini bozmamış olup dönem özelliklerini taşımaktadır. Yapıda zemin ve birinci katta banyo ve tuvalet oluşturmak için yapılan muhdes ekler ve yine birinci katta mutfak oluşturmak için sofa duvarının yıkılmış olduğu görülmüştür. Görünüşlerde ise yol cephesindeki birinci kat pencereleri değiştirilmiştir. Bu pencereler yapının özgün pencereleri ve sokak üzerinde bulunan diğer geleneksel evlerin özgün pencereleri esas alınarak yeniden yapılmıştır (Şek. 12-16).

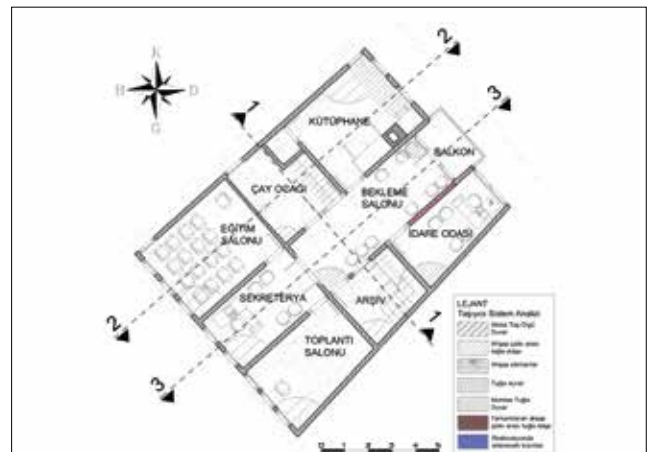
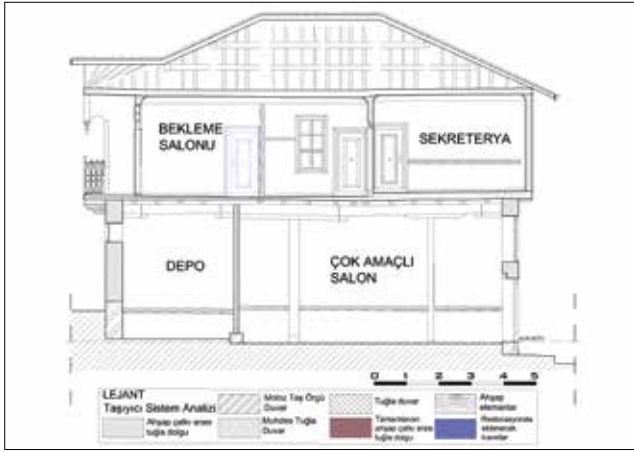
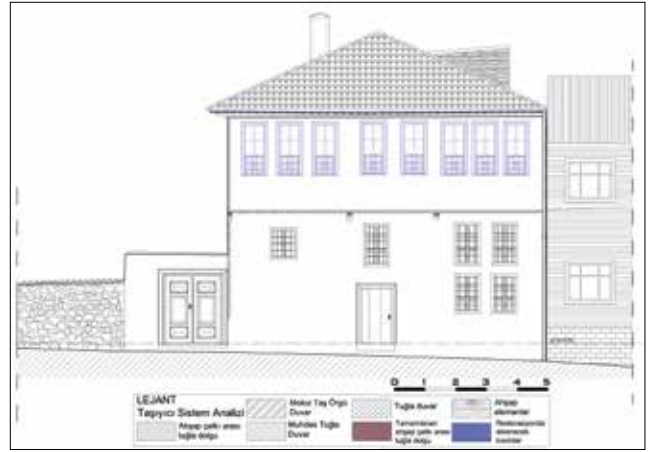
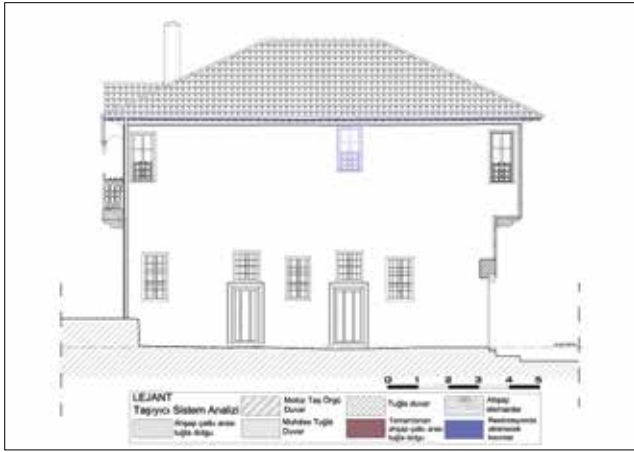
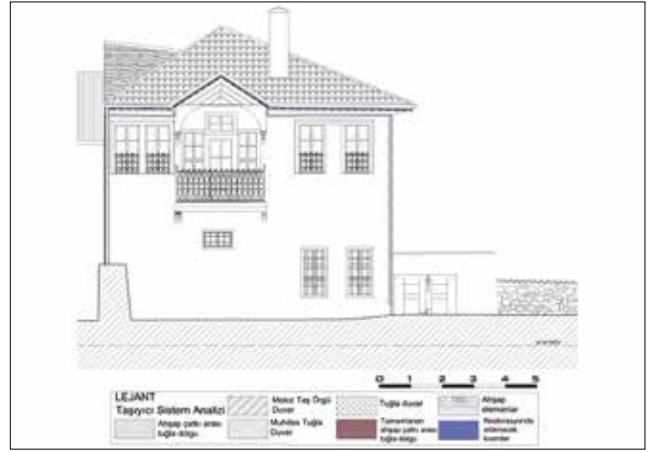
Şekil 17. Zemin kat restorasyon planı / Restoration plan of the ground floor

Şekil 18. Üst kat restorasyon planı / Restoration plan of the upper floor

Şekil 19. 1-1 kesitine ait restorasyon projesi / Restoration project of the 1-1 section

Şekil 20. 2-2 kesitine ait restorasyon projesi / Restoration project of the 2-2 section

Şekil 21. 3-3 kesitine ait restorasyon projesi / Restoration project of the 3-3 section

Şekil 22. Güneybatı görünüşüne ait restorasyon projesi / Restoration project of the southwestern façade

Şekil 23. Kuzeybatı görünüşüne ait restorasyon projesi / Restoration project of the northwestern façade

Şekil 24. Kuzeydoğu görünüşüne ait restorasyon projesi / Restoration project of the northeastern façade

Restorasyon projesinde ihtiyaçlar belirlenirken yeni işlevin yapıya en az müdahale gerektirmesine dikkat edilmiştir. Yapının denetimi, güvenliği ve teknik ihtiyaçlarının giderilmesinin yanı sıra yeni işleve yönelik ihtiyaç programı da belirlenmiştir. Yapının yeni işlevinin ihtiyaç programı hazırlanırken yapının mülkiyet sahibi kamu kurumu ile bağlantıya da geçilmiştir. Yeni işlev programı, eğitim ve seminerlerin verilebileceği derslikler, sergi ya da daha büyük toplantıların yapılabileceği çok amacı bir salon, bahçeye hizmet edebilecek bir mutfak ve idare kısmının olabileceği şekilde belirlenmiş ve bunlara göre restorasyon projesi hazırlanmıştır (Şek. 17-24).

Zemin kattaki ahır, yoldan doğrudan bağlantılı ve yapının en büyük mekânı olduğu için yapının ana girişi ve çok amaçlı salon olarak yeniden işlevlendirilmiştir. Bu mekândan girilen samanlık, yapının teknik ihtiyaçlarının giderilmesine yönelik teknik oda ve depo olarak kullanılmıştır. Yapının

tuvalet ihtiyacı hem bahçe hem de yapı tarafından kullanılmasına yönelik zemin katta, bahçeden girilen sofanın sağındaki odada çözülmüştür. Teknik birimler de bu odaya yerleştirilmiştir. Bu mekânın yol cephesi üzerinde bulunan penceresinin yüksekte olması bu işlevlere uygun olmuştur. Üst katta yapının

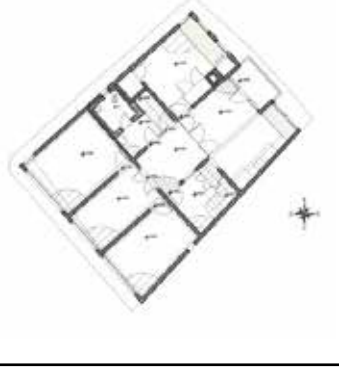
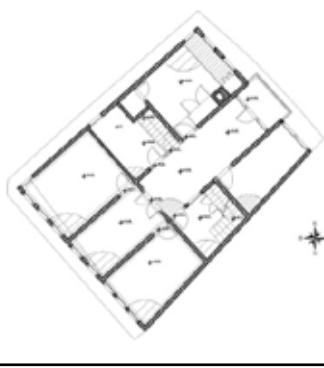
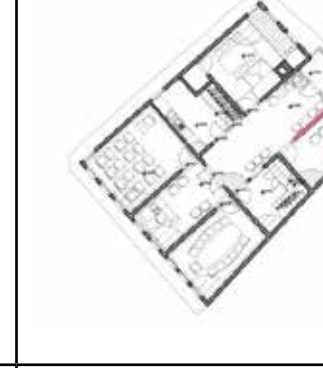
ÜST KAT PLANI

Çizelge 2. Yapının rölöve, restitüsyon ve restorasyon planları / The survey, restitution and restoration plans of the building

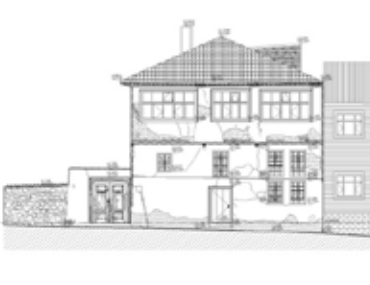
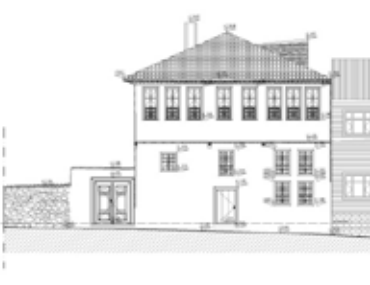
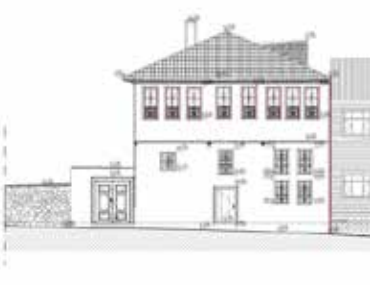
GÜNEY-BATI CEPHE

Çizelge 2. Yapının rölöve, restitüsyon ve restorasyon planları / The survey, restitution and restoration plans of the building
