AYNI ÇATI ALTINDA BULUŞMAK: NİKSAR-GÜLTEPE KÖYÜ CAMİSİ, KÖY ODASI VE TAHİL AMBARLARI¹

Emel ŞENER BOY^{*+}

SETTLED UNDER THE SAME ROOF: NİKSAR-GÜLTEPE (ALÇAKBEL) VILLAGE MOSQUE, VILLAGE CHAMBER AND GRANARIES

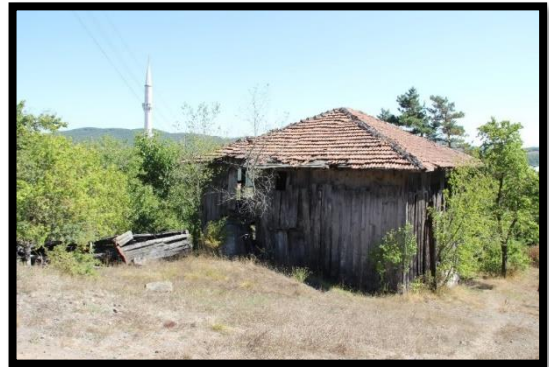
Fotoğraf-1: Kuzeybatı'dan Genel Görünüş

Gültepe Köyü Camisi köyün batısında eğimli bir arazi üzerinde yer almaktadır (Fotoğraf-1-2). Çevre köylerden cemaatin Cuma namazı için bu camiye gelmelerinden dolayı yapı "Cuma camisi" olarak da bilinmektedir. Caminin inşa

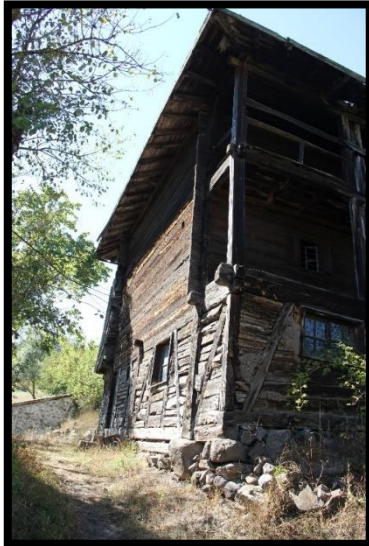
Fotoğraf-4: Güney Cephe

Caminin zemin katına güney cephede yer alan tek kanatlı kapıdan girilmektedir (Fotoğraf-4, 8). Bu kısım iki oda ve küçük bir giriş mekânından ibarettir (Çizim-2). Giriş mekânının kuzeyinde yer alan kapıdan odunluk olarak kullanılan odaya geçilir. Kuzey-güney doğrultuda dikdörtgen planlı mekânın kuzeydoğu köşesinde büyük

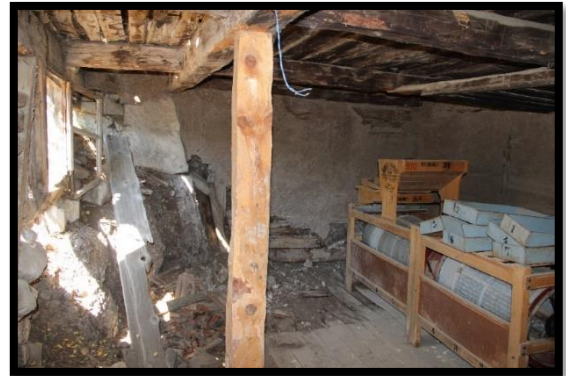
Fotoğraf-9: Zemin Kat Odunluk

bir kaya parçası görünmektedir. Birisi batı duvarına gömülmüş olan iki ayakla harim katı desteklenmiştir. Kerpiç sıvalı odanın üzeri düz tavanlı iken günümüzde tavanda oluşan tahribatla birlikte ahşap hatılları görünmektedir (Fotoğraf-9). Giriş mekânının doğu duvarındaki kapıdan köy odasına geçilir (Fotoğraf-10). Halkın namaz vaktini beklediği, sohbet ettiği bu odada iki basit seki ve sade bir duvar rafı vardır. Dikdörtgen planlı odanın kuzeydoğu köşesi pahlanarak daralmaktadır (Fotoğraf-11-12). Pahnın olduğu duvardan açılan kapı ile harim katına çıkılmaktadır.

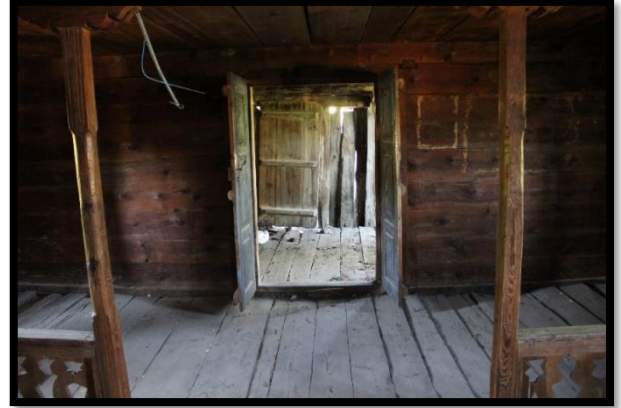
Fotoğraf-15: Harim Katı Giriş

Harime kuzey cephede yer alan çift kanatlı ahşap kapıdan girilmektedir (Fotoğraf-15). Kuzey-güney doğrultusunda kareye yakın dikdörtgen planlı harimin güney duvarı ortasında içeriye doğru taşıntı yapan mihrap bulunmaktadır (Fotoğraf-16). Ahşap malzemeden yapılmış olan mihrap yarım daire planlı ve dilimli kemerlidir. Mihrabın iki yanında mihraba bağımlı şekilde yapılmış seki yer almaktadır. Sekinin harime bakan yüzleri yuvarlak kemerli dört nişle hareketlendirilmiştir (Fotoğraf-17). Güneybatı köşede yer alan ve sade bir görüntüye sahip olan ahşap minberin yan yüzeyi çitakari tekniği ile karelere bölünerek hareketlendirilmeye çalışılmıştır (Fotoğraf-18). Harimin güneydoğu köşesinde yer alan vaaz kürsüsü kaide kısmından yukarıya doğru genişlemektedir. Kürsünün üst kısmı ahşap korkulukla çevrilidir (Fotoğraf-19). Harimin üzeri içten düz ahşap tavanla dıştan kırma çatı ile örtülüdür (Fotoğraf-20).

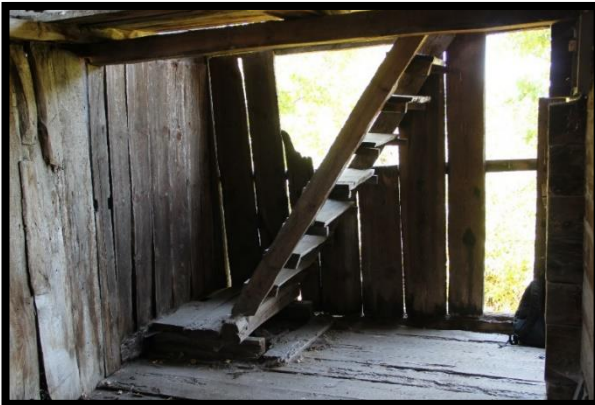
Fotoğraf-21: Mahfil Katına Çıkış Merdiveni

Mahfil katına harim sundurmalığının kuzeybatı köşesinden uzanan yedi basamaklı ahşap merdiven ile çıkılır (Fotoğraf-21). Mahfil sundurmalığı harim katındaki sundurmalılık ile aynı plan ve düzene sahiptir. Ancak bu katın batı cephesindeki sundurmalığın zemini çökmüştür (Fotoğraf-22). Mahfile giriş harim katında olduğu gibi kuzey cephenin ortasında yer alan tek kanatlı kapıdan sağlanmaktadır. Güneyde iki ahşap direk taşıyan mahfil, harimin kuzey duvarı boyunca doğu-batı doğrultuda uzanmakta diğer cephelerde duvarlara oturmaktadır. Ahşap korkuluk ile çevrelenen mahfilin güneyinin mihrap ekseninde kalan orta kısmı harime doğru çıkıntı yapmaktadır (Fotoğraf-20).

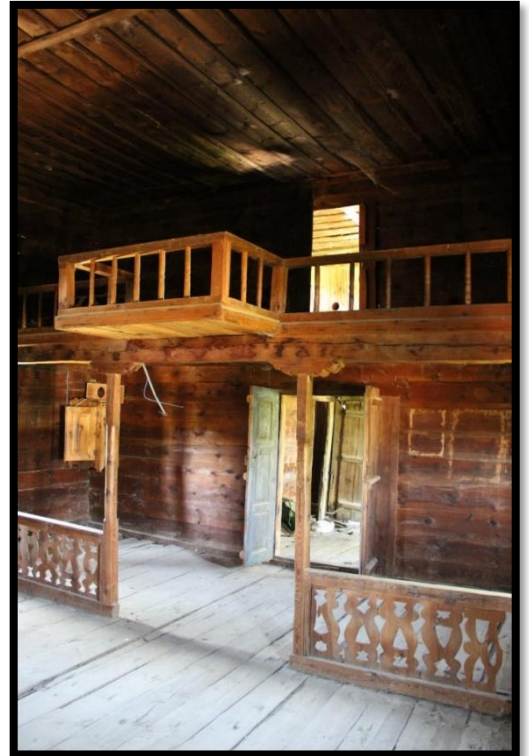
Fotoğraf-23: Harim Katı Korkuluklar

Yapı içerisinde sadece mihrap çevresinde ve ahşap mahfil korkuluklarında süsleme unsurlarını görmekteyiz (Fotoğraf-23). Harime doğru taşkın olan mihrap çok dilimli bir kemere sahiptir. Mihrabın iki yanında yer alan sekinin ön yüzeyinde yuvarlak kemerli açıklıklar yer almaktadır. Minberin doğu yan yüzünde çitalarla kare alanlar meydana getirilmiştir. Minber kapısının üst kısmı mihrapta olduğu gibi dilimli yapılmıştır. Harim katında yer alan ahşap korkuluklar el işçiliği ile yapılmış basit bitkisel ve geometrik süslemelerden oluşur. Bu tip basit süslemeler 20. yüzyıl camilerinde karşımıza çıkmaktadır. Niksar Hosaf/Yalıköy Camisi (20.yy), Boyabat Fakılı Köyü Kışla Mahallesi Camisi (20.yy) (Çal, 2014: 352) ve Ünye Kelaş Mahallesi Camisi'nde (20.yy) (Bayhan, 2020: 258-260) görülen süslemeleri benzer örnekler arasında sayabiliriz.
