KASTAMONU HAMAMLARI ENVANTERİ

INVENTORY OF THE KASTAMONU BATHS

Kemal Kutgün EYÜPGİLLER

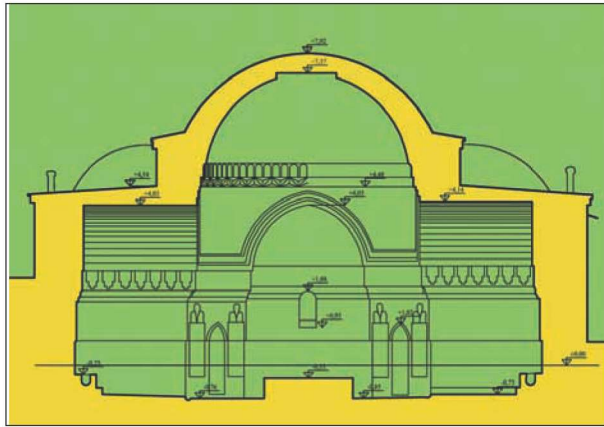
Res.12- İsfendiyar Bey Hamamı kesit şeması (VGMA)

Cebrail Mahallesi, Saray Camisi Sokak üzerinde, Askerlik Şubesi'nin kuzeyindedir (Res. 9-10). 14,42x12,90 m boyutlarında dikdörtgen planlı, ahşap galerili soyunmalığın güneydeki girişi, önüne gelen evler nedeniyle görülememektedir. Soyunmalıkta küçük bir hol aracılığıyla traşlık ve ılıklik bölümlerine geçilir. ılıklikten yine küçük bir hol ile sıcaklığa ulaşılır. Köşeleri pahlı kare planlı sıcaklık mekânı, dört yönündeki eyvanlar ile haçvari plana dönüştürülmüştür. Eyvanlar arasına yerleştirilen, köşegenlerinden girilen kare planlı dört halvet ile plan kareye tamamlanmıştır (Res. 11-12).
