# ADANA KENTSEL KÜLTÜR VARLIKLARI ENVANTERİ (2004 – 2005)

## ADANA, INVENTORY OF URBAN CULTURAL HERITAGE (2004-2005)

**İpek DURUKAN - Figen KARAMAN - Duygu SABAN - Onur ERMAN**

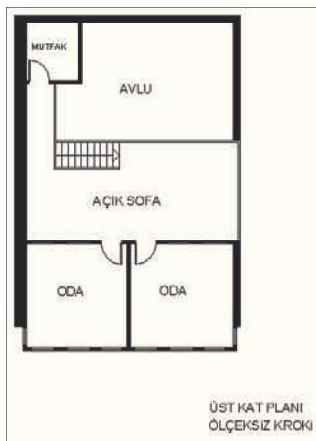
Res.24- O34.B9.329 no'lu konut

Res.25- O34.B9.348 no'lu konut

Res.26- O34.B9.625 no'lu konut

Res.27- O34.B9.681 no'lu  
konut

Res.28- O34.B9.712 no'lu konut

Res.29- O34.B9.734 no'lu konut

YALIN	EYVANLI	KÖŞK ODALI
DIŞ SOFALI	İKİ ODALI			
	UÇ ODALI			
	UÇ ODALI KÖŞE SOFALI			
	DÖRT ODALI KÖŞE SOFALI			
	UÇ ODALI T SOFALI			
İÇ SOFALI	İKİ ODALI			
	UÇ ODALI			
	DÖRT ODALI			
	BEŞ ODALI			
	ALTI ODALI
