LALAPAŞA DOLMENİ KAZI VE RESTORASYON ÇALIŞMALARI

EXCAVATIONS AND RESTORATION WORK AT THE LALAPAŞA MEGALITHIC MONUMENT

Murat AKMAN

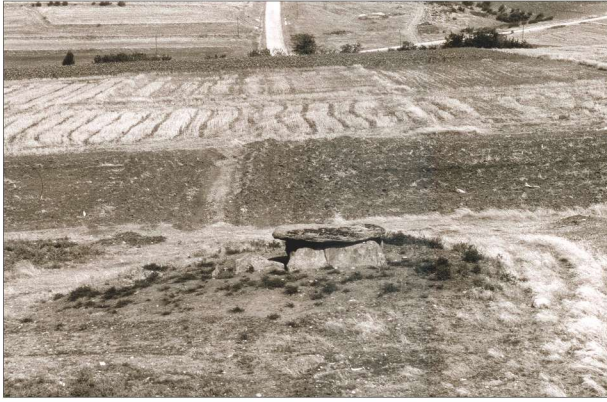
Res. 1. Lalapaşa Dolmeni'nin kazı öncesi durumu

İlk kez, 1990 yılında belgelenen ve yörede “Kapaklı Kaya” olarak anılan yapı, tarla içinde üzeri çalılı örtülü bir durumdaydı ve yakın çevresi sürülmekteydi (Res. 1, 2). Balkan Savaşları sırasında konumu ve yapısının uygunluğu nedeniyle siper olarak kullanıldıktan sonra, zamanla mahallenin çöplüğü haline gelmiş, defineciler tarafından birçok kez kazılmış ve çevresi büyük ölçüde harap durumdaydı. Yapının sadece ana odası ayakta durmakta, ön oda ve dromosun taşları kırılarak tahrip edilmiş durumdaydı. Ana odanın doğu duvarında taş blokların birleştiği yerdeki zayıf köşe kırılarak, odanın içine girmek için bir delik açılmıştı.

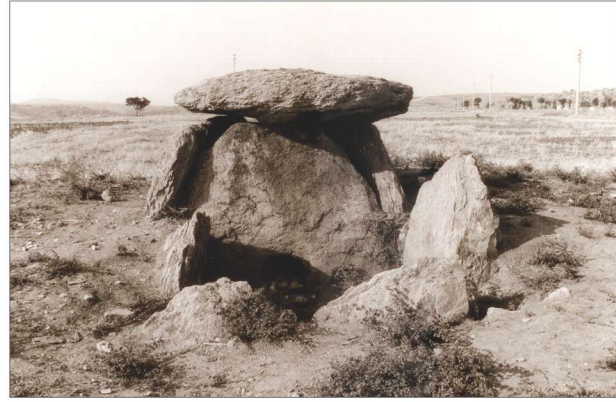
Res. 2. Lalapaşa Dolmeni'nin kazı öncesi durumu, güneyden

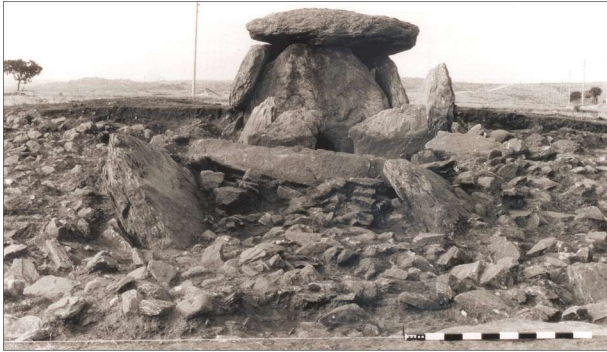
Res. 3. Yüzey toprağı temizlendikten sonra dromos ve ön odanın güneyden görünüşü

Ana odaya kuzey yönünde 0,60 m x 0,45 m genişliğinde bir ruh deliğiyle bağlanan ön oda oldukça harap durumda olmakla birlikte, kapak taşı kırılarak iç mekana düştüğü ve duvar taşları yerlerinden kaydığından buradaki arkeolojik dolgu, bu ağır taşlar tarafından bir anlamda kilitlenerek definecilerden korunmuştur. Ön odada yapılan kazı ile bir dolmenin kullanımına ilişkin sağlam veriler ele edilmiştir (Res. 3, 5). Öncelikle kapak taşı kaldırılmış ve kay-

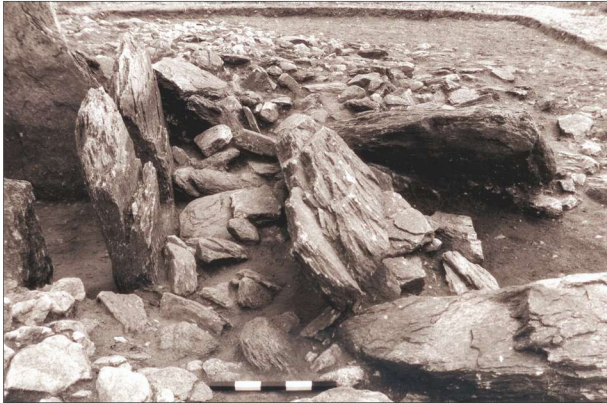
Kapak taşı yerinde olmayan dromos bölümünün yan taşları batıya doğru kaymış ve içi defineciler tarafından kazıldıktan sonra, çukur çöple dolmuştur. Batı yan taşı tüm ağırlığıyla öndeki cephe duvarı üzerine yatmış ve duvarın yıkılmasına neden olmuştur (Res. 5).

Res. 5. Dromosun kazı sırasındaki durumu

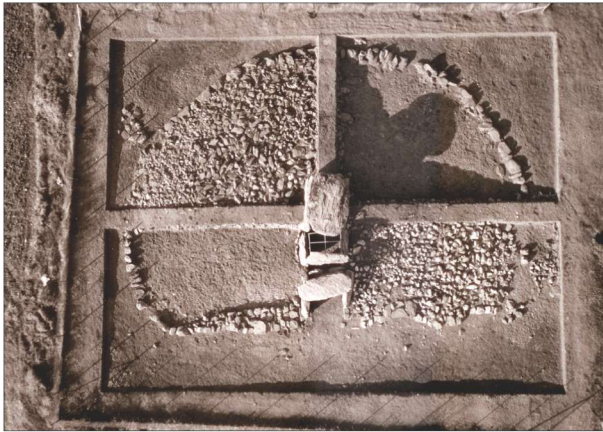
1995 yılı kazı çalışmasında dolmeni çevreleyen ve taşların doldurulmasıyla oluşturulan yığma tepe bütünüyle açığa çıkarılmış ve ardından dolmenin yapım detaylarının anlaşılması için, iki açmada taş dolgusu en alt sırasına kadar kaldırılmıştır (Res. 8). Merkezinde dolmen bulunan bu taşlı yığma tepe, güneyde, dromosun önünde dolmen aksına dik olarak yapılmış bir cephe duvarıyla sınırlanmaktadır. Bu duvar, dromosa bitiştiği noktada altı sıra taştan oluşur, doğu ve batı yönünde taş sıraları giderek azalır ve duvar bitiminde tek sıraya iner ve at nalı biçiminde bütün tepeyi çevreler (Res. 6). Bu taşların sınırladığı alanın içinin dolmene doğru, değişik büyüklükteki taşlarla ve toprakla düzensiz olarak doldurularak yükseltildiği anlaşılmıştır (Res. 12). Cephe duvarı önünde bulunan çanak parçaları, olasılıkla giriş bölümünde yapılmış ölü gömme törenleriyle ilgili çok önemli bilgiler vermektedir.

Res. 8. Yığma tepenin taşları iki aşamada boşaltıldıktan sonra, hava fotoğrafı

1995 yılı çalışmaları, merkezdeki dolmeni doğu - batı yönünde 20-24 m, kuzey-güney yönünde 15 m uzunlukta çevreleyen taş dolgulu yığma tepede gerçekleştirildi. Bu yığma tepenin taş dolgusunun boşaltılması sırasında, güney yönündeki birbiri üzerinde kaymış şekilde örülmüş olan taşlardan oluşan zayıf durumdaki cephe duvarı yerinde bira-

kıldı (Res. 8, 10). Duvarı oluşturan taşlar en üst seviyeden itibaren numaralandırıldıktan sonra söküldü ve duvar aslına uygun olarak çamur harcıyla örülerek tekrar oluşturuldu, bu sırada iç tarafı da toprak dolgu ile desteklendi (Res. 11).

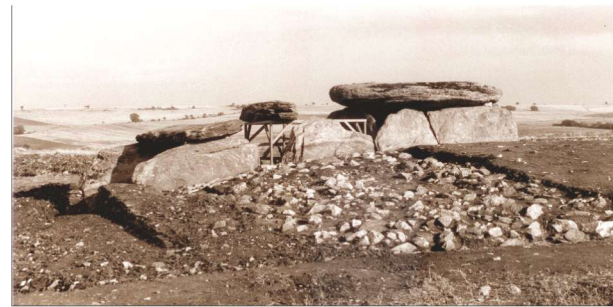
Res. 9. Demir kafes yapılıp taşlar üzerine konulduktan sonra

Arpalık Mevkii Dolmeni'nde 1994 yılı kazı çalışmaları bitirildikten sonra, içleri boşaltılmış olan mezar odalarının devrilme tehlikesine karşı kereste ile desteklenmiş olan taşlarının kalıcı bir şekilde sağlamlaştırılması amacıyla, ana odanın içine demir bir konstrüksiyon yapıldı. Bunun inşaatı sırasında, yerinde çatlamış olan kapak taşının ve yan taşların desteklenmesine özen gösterildi. Yan taşları üst seviyelerinden kırılmış ve gerçek yüksekliği tam olarak anlaşılamayan ön odanın içine, kapak taşının yerine konulabilmesi ve yan taşlarının desteklenmesi için demir bir kafes yapıldı (Res. 7, 9). Kafesin yüksekliğini saptamak için, sağlam durumdaki dolmenlerde oda yükseklikleri incelendi. En yüksek mekânın ana oda olduğu, ön odada ve dromosta mekân yüksekliğinin giderek alçaldığı ve böylece dolmenlerin üstünün basamaklı bir görüntüsünün olduğu saptandı. Buna göre ana odadan daha alçak ve dromostan daha yüksek olacak şekilde ön odanın yüksekliğine karar verilerek demir konstrüksiyonun boyu ayarlandı. Dromosun yan taşları düzeltildikten sonra, Devlet Su İşleri Edirne Bölge Müdürlüğü'nün gerekli vinci tahsis etmesiyle, ön oda ve dromosun kapak taşları yerine konuldu. Böylelikle üç bölmesi ile birlikte dolmenin bütünlenmesi sağlandı (Res. 7, 13, 14).

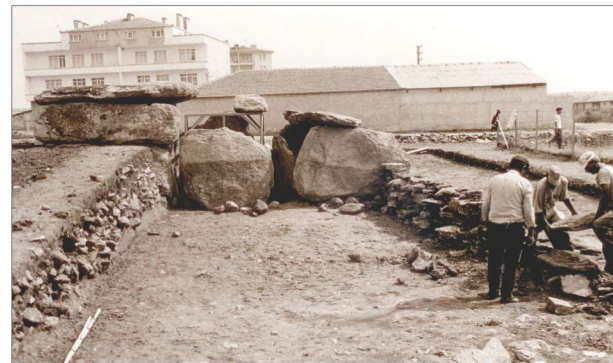
Res. 11. Cephe duvarı yeniden örülürken

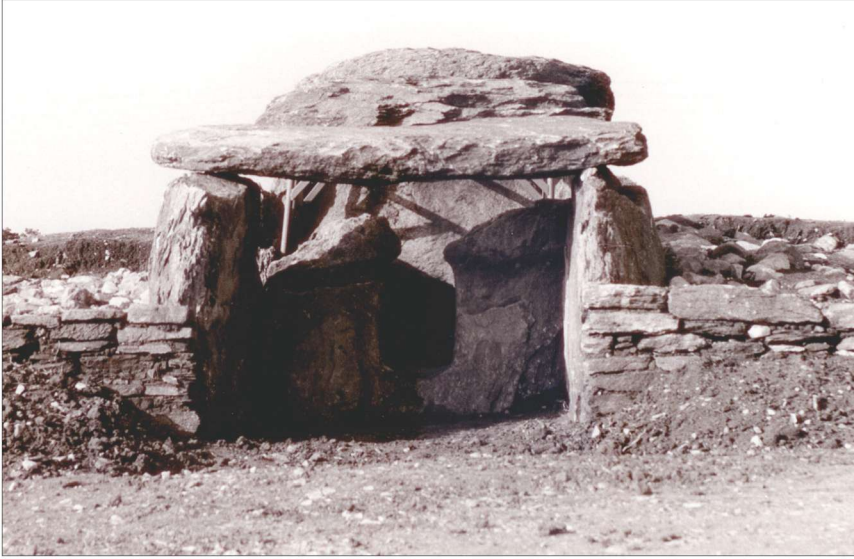
Res. 13.
Restorasyon
sonrası dolmeni
çevreleyen
yığma tepe ve
cephe duvarı

Dolmeni çevreleyen at nalı şeklindeki taşlı tepenin dolgusu kazı ile boşaltılırken sınır taşları ve alanın merkezden sınıra ulaşan bazı kısımları yerinde bırakıldığından, rampa gibi yükselen dolgunun niteliği ve sınırları bilinmekteydi. Buna göre tepe tekrar taş ve toprakla aslına uygun olarak oluşturuldu. Daha sonra sınır taşları açıkta bırakılacak şekilde tepenin üzeri toprakla örtülüp ıslatılarak sıkıştırıldı (Res. 12, 13). Dolmene yönelik restorasyon işlemleri bittikten sonra, alanın çevresi tel örgüyle çevrilerek koruma altına alındı ve yol tarafındaki giriş bölümüne bir bilgi panosu konuldu (Res.14). Kazı çalışmaları sırasında bulunan çok kırılğan ve küçük parçalar halindeki çanak çömlek ve metal buluntular restore edildikten sonra Edirne Müzesi'nde sergilenmeye başlamıştır.

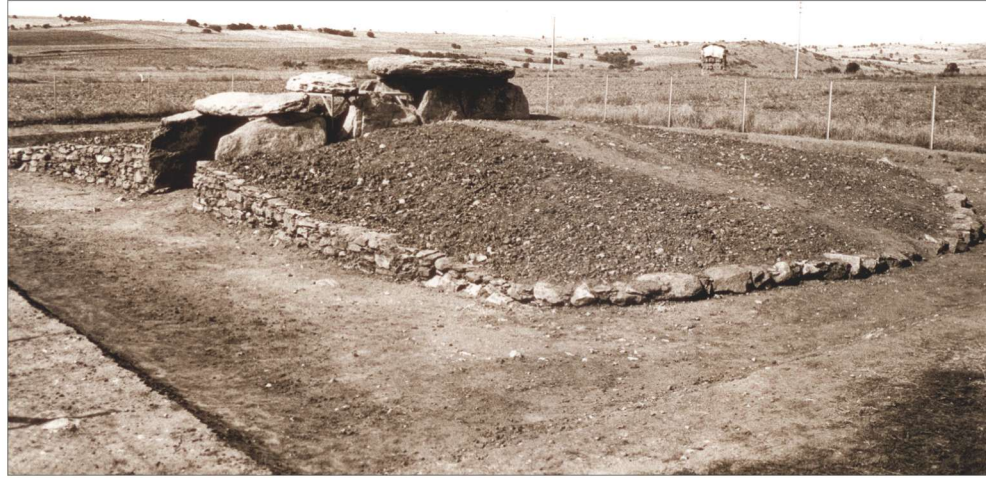
Res. 14.
Dolmenin
restorasyon
sonrası
genel
görünümü
