DATÇA-BOZBURUN BÖLGESİ

GELENEKSEL KIRSAL YERLEŞİMLERİNİN

MİMARİ ÖZELLİKLERİ VE KORUMA SORUNLARI

Nida NAYCI*

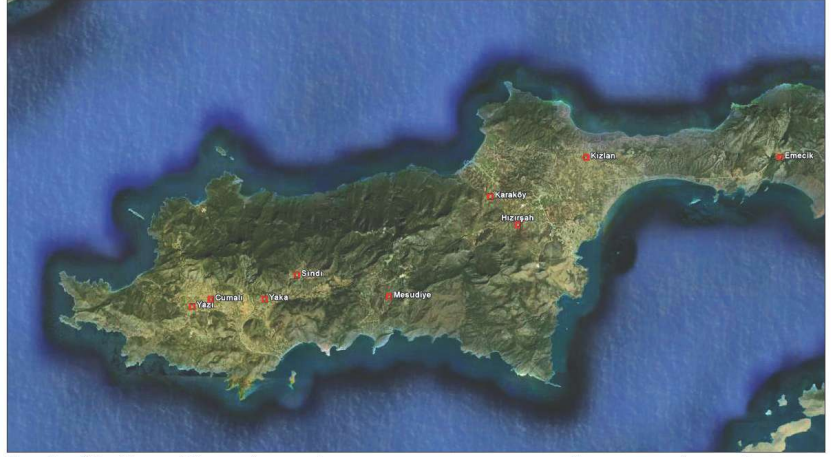
Fotoğraf 1 - Datça Yarımadası uydu görünümü ve envanter çalışması yapılan yerleşim birimleri. / The satellite image of Datça Peninsula and settlements surveyed for inventory

Kırsal mimari araştırması; saha tespitleri, analiz, değerlendirme ve öneriler olmak üzere dört aşamadan oluşmaktadır (T.C Çevre ve Orman Bakanlığı, 2010:126). Saha tespitleri öncesinde alana ilişkin kaynak araştırması gerçekleştirilmiş; elde edilen bilgiler doğrultusunda saha çalışması sırasında toplanacak veri tipleri belirlenerek geleneksel yapı kültürünün tespitinde kullanılmak üzere 'mimari yapı envanter fişleri' hazırlanmıştır. Araştırmanın ikinci aşaması saha tespit çalışmalarını içermektedir. 2010 yılı Eylül ayında gerçekleştirilen arazi çalışmalarında, Datça-Bozburun Özel Çevre Koruma Bölgesi'nde, Datça Yarımadası'nda belde ve köy statüsünde bulunan 14 yerleşim; Bozburun yarımadasında 8 yerleşim olmak üzere toplam 22 adet yerleşim alanı incelenmiştir (Foto. 1-2).

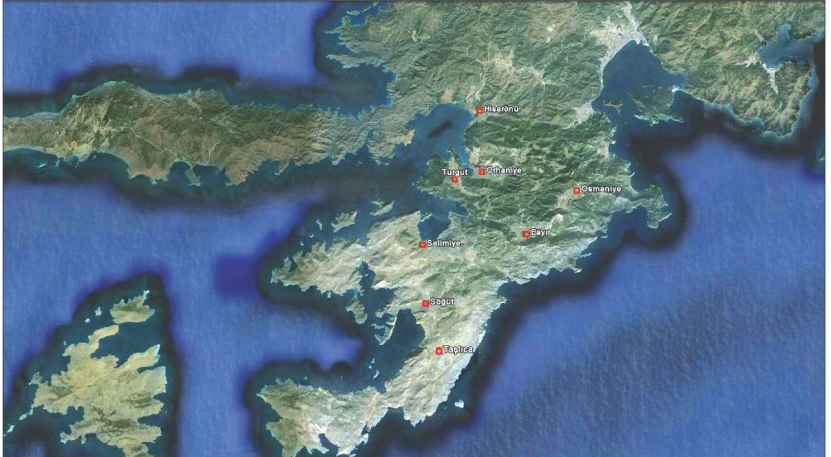
Fotoğraf 2 - Bozburun Yarımadası uydu görünümü ve envanter çalışması yapılan yerleşim birimleri. / The satellite image of Bozburun Peninsula and settlements surveyed for inventory

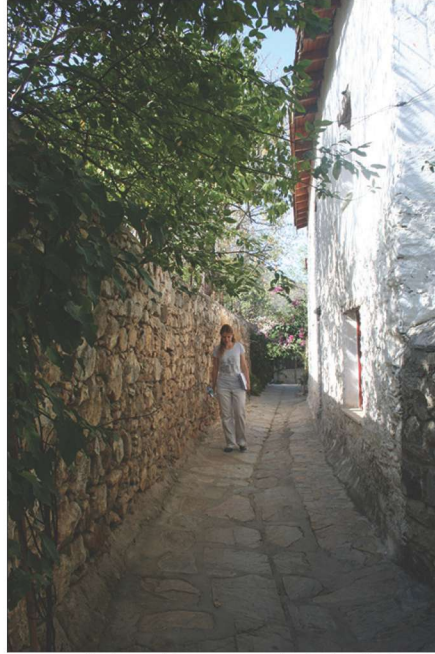
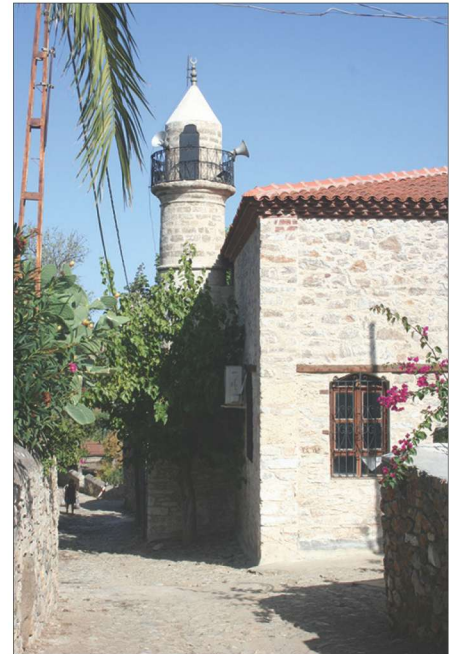
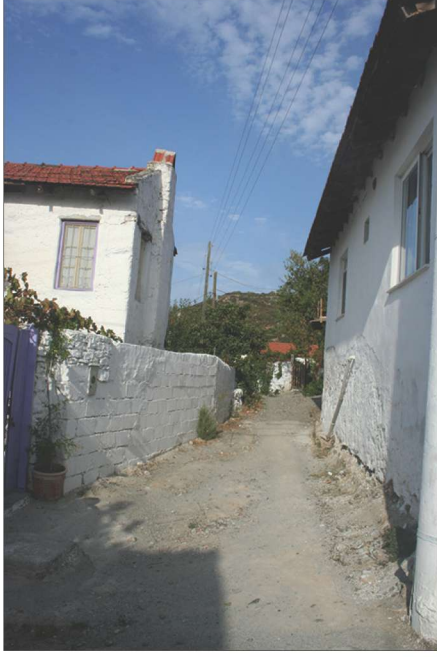
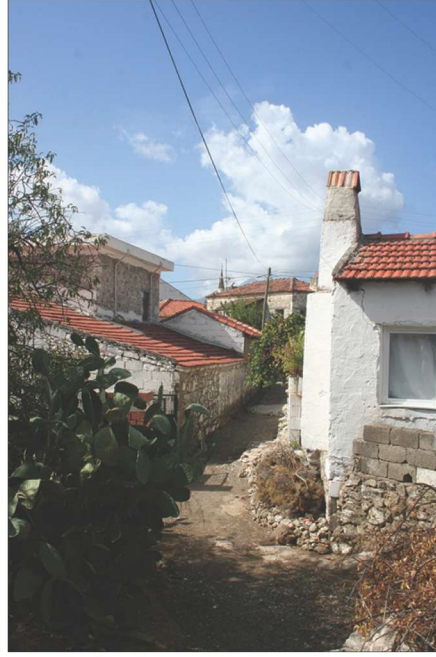
Fotoğraf 3/A Eski Datça yerleşimi sokak dokusu / Street characteristics of Old Datça

Fotoğraf 3/B Eski Datça yerleşimi dokusu / Street characteristics of Old Datça

Fotoğraf 3/C Hızırşah yerleşimi sokak dokusu / *Street characteristics of Hızırşah*

Fotoğraf 3/D Kızlan yerleşimi sokak dokusu / *Street characteristics of Kızlan*

Günümüzde Datça'nın kuzeyinde mahalle konumunda bulunan Eski Datça ve Reşadiye yerleşimleri yarımada- nın ilk yerleşimleridir (Foto. 3 A-B-C-D). Eski adı Dadia/Dadya olan eski Datça, bugünkü ismini 1930'lardan sonra almıştır⁸. Bölgede yapılan tarihi araştırmalar, yarımada- dadaki en eski yerleşimlerin tarımsal üretim ve deniz ticaretine bağlı olarak geliştiğini göstermektedir.

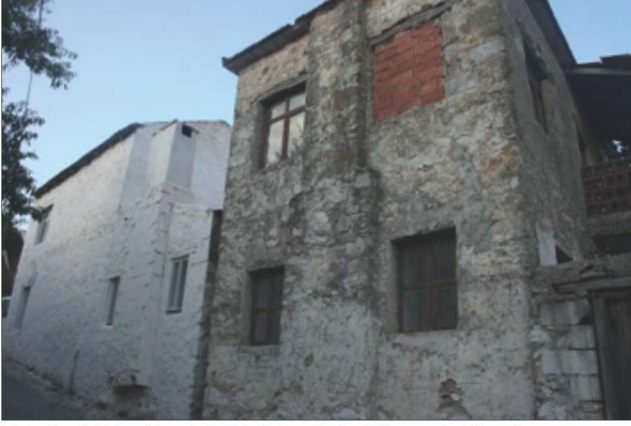
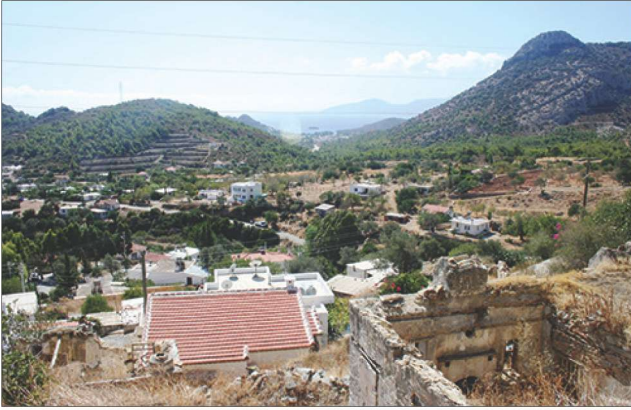
Fotoğraf 6/A - Karaköy'de bir sokak. / *Street in Karaköy*

Fotoğraf 6/B - Emecik yerleşimi. / *Emecik settlement.*

nizi görmesi sebebiyle çok müdahale görmeye başlamıştır. Yeni yapı müdahaleleri iki grupta toplanabilir: Birinci grup; form, kütle oran ilişkileri açısından birbir geleneksel dokuyu taklit eden; ikinci grup ise dokuya tamamen aykırı yeni kütlelerden oluşmaktadır (Foto. 6 A-B).

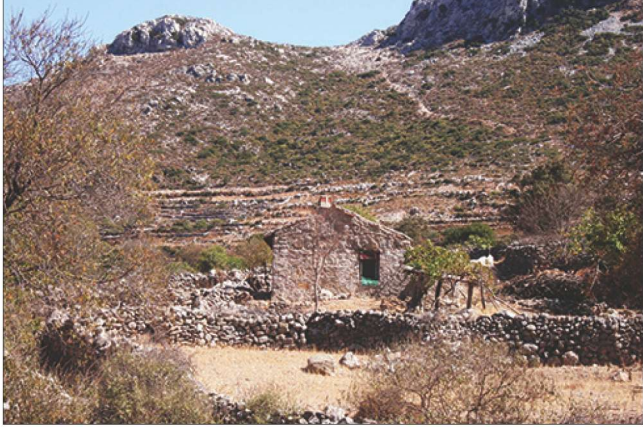
Fotoğraf 9 - Söğüt, Bahçeli mevki

Söğüt'e bağlı Göçüpınar (Merkez), Palamut, Ereğ Tepesi, Koyuseki ve Bahçeli Mahalleleri'nde rastlanılan geleneksel kırsal yerleşim özelliği; topografyaya ve iklimsel yönelime uygun şekilde oluşturulmuş geniş tarım terasları içerisinde konumlanmış 'tarla evler'den oluşmaktadır. Geleneksel taş evlerin oluşturduğu fiziksel doku; mahalle merkezlerinde yoğunlaşıp sıklaşırken, mahalle eteklerinde ve yamaçlarda seyrelmektedir. Yapılar, yığma taş duvarlarla tanımlanmış tarım teraslarının bir parçası olarak topografyaya oturmaktadır. Bahçeli ve Ereğ Tepesi Mahalleleri bu anlamda iyi korunmuş dokulardır. Tarım terasları bahçe duvarları olmakta, hatta yapılar arası ulaşımı sağlayan dar yolları tanımlamaktadır. Böylece topografyayı düzenleme ve ona uyum gösterme aracı olarak kullanılan duvarlar, konutların mimarisi ile bütünleşerek doğa içinde bütüncül bir yapıyı çevre oluşmasını sağlamıştır (Foto. 9).

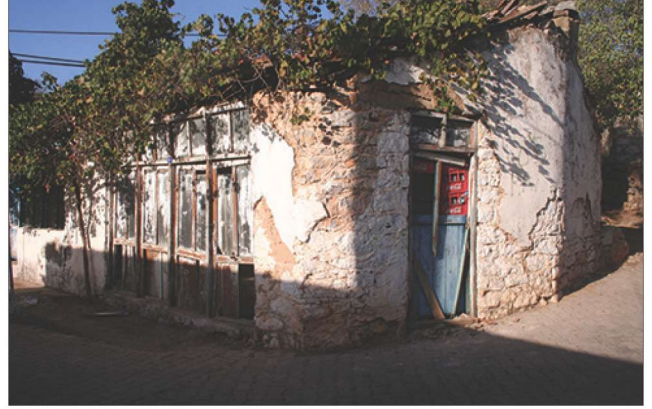
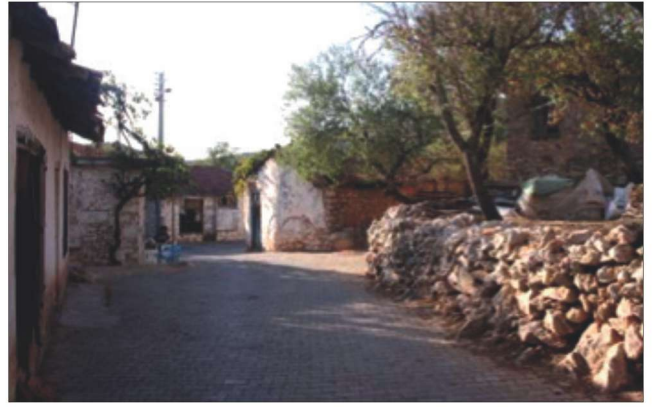
Fotoğraf 10/A - Taşlıca / Taşlıca

Fotoğraf 10/B - Taşlıca / Taşlıca

Bozburun Yarımadası'nın en ucunda bulunan yerleşim Taşlıca Köyü'dür (Foto. 10 A-B). Dokunun merkezini; cami, muhtarlık ve kahvenin bulunduğu yerleşim çekirdeği oluşturmaktadır. Burası geleneksel olarak da yerleşimin merkezidir. Zaman içinde yamaçtan aşağı doğru kuzeybatı yönünde gelişmiştir. Yerleşim çekirdeğinin etrafındaki dokuda geleneksel sokak ve yapı karakteri iyi korunmuştur. Aynı zamanda yerleşimin girişinde ve batı ucundaki tepede yerleşimin görünümünde önemli bir değeri olan iki adet yel değirmeni bulunmaktadır.

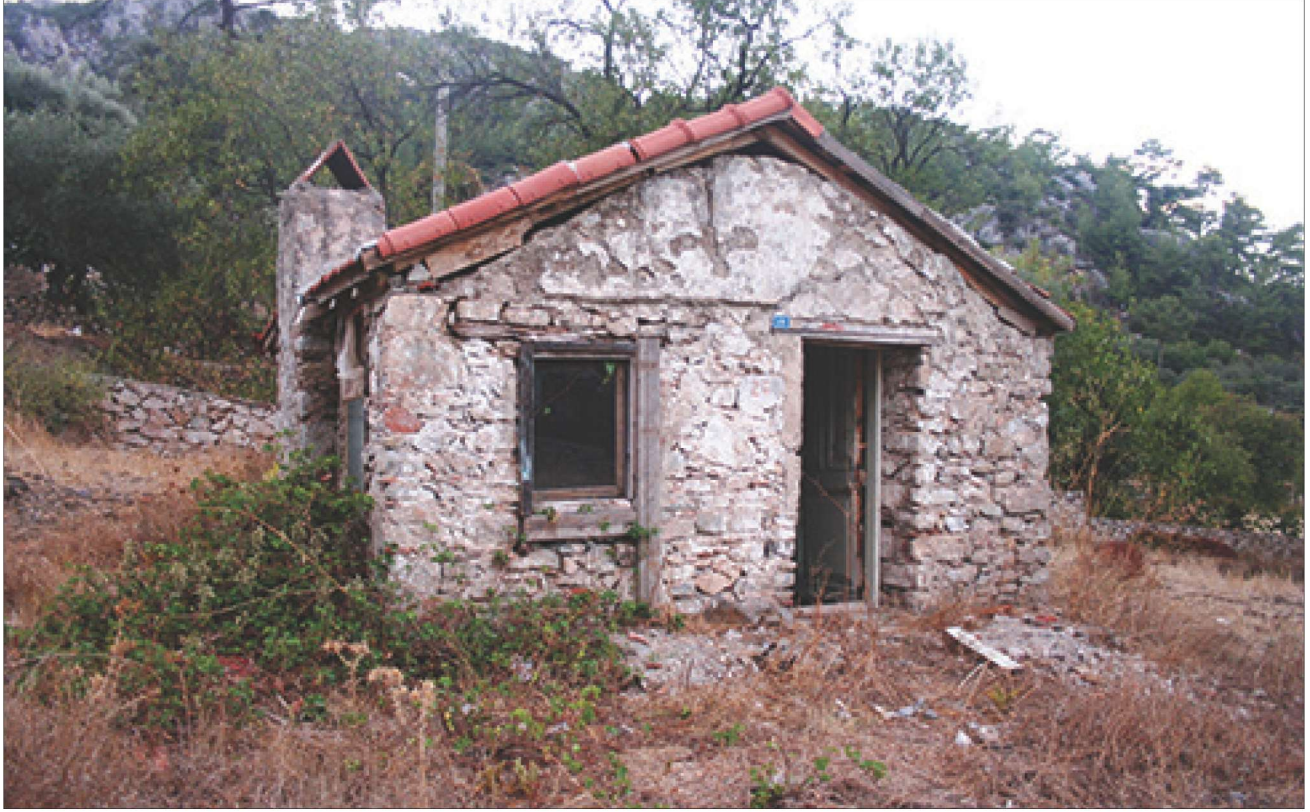
Fotoğraf 12/A - Orhaniye (envanter no: Orh_09) / Orhaniye (inventory no:Orh_09)

kodu ile sınıflandırılmıştır. Geometrik olarak kare veya kareye yakın dikdörtgen (1:1.5) forma sahiptir. Bu yapıların bazıları toprak damlı düz çatı; bazıları ise kırma çatılıdır. Yapıların servis mekânlarını içeren müstemilat yapıları, avlu içinde ana yapı kütesine bitişik veya ayrıık olarak inşa edilmiştir. Ocaklar cepheye dışarıdan bitişik olacak şekilde ve cepheyi ortalayarak yükselmektedir. İki yanında simetrik olarak pencereler bulunmaktadır (Tip No A1). Bu yapı grubuna ilişkin bir alt grup da özellikle Bozburun yarımadasında rastlanan ve çatı eğiminin yapı girişinde devam ederek bir çeşit giriş sundurması tanımladığı ‘sundurmalı yapı’ örnekleridir. Bu alan aynı zamanda açık sofa gibi de kullanılmaktadır ve bazılarında ocak bulunmaktadır. Yarımadaadaki diğer yapılarla karşılaştırıldığında, bunun daha geç bir dönem yapısı olduğu düşünülmektedir (Foto. 11 A-B, 12 A-B).

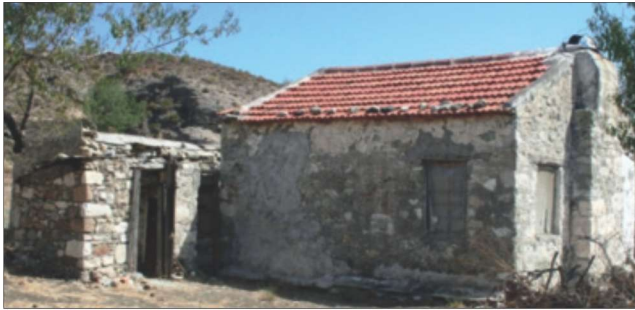
Fotoğraf 11/A - Kızlan (envanter no: Kız_06) / Kızlan (inventory no:Kız_06)

Bölge genelinde tespit edilen en sade yapı tipi; tek katlı ve tek mekânlı olarak kaba yonu yığma taş tekniği ile inşa edilmiş konut birimleridir. Tipoloji gruplandırmasında “A1”

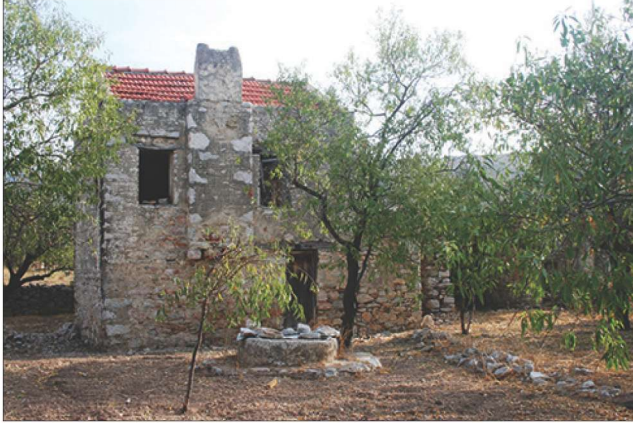
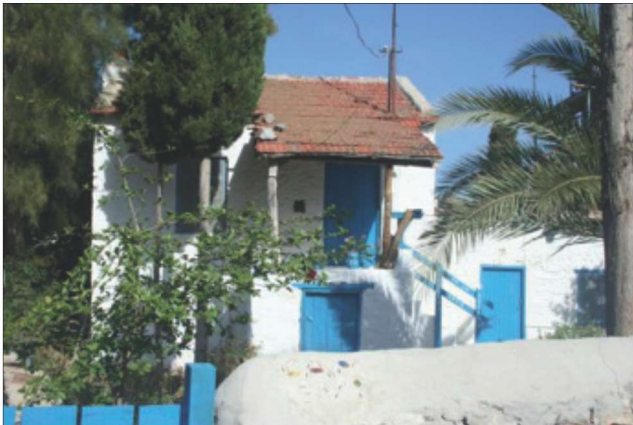
Fotoğraf 13/A - Yakaköy (envanter no: Yak_01) / Yakaköy (inventory no: Yak_01)

Fotoğraf 13/B - Eski Datça / Old Datça

“A2-4” kodları ile tanımlanan bu yapı grubu; “A1” yapı grubundan türemiştir. Plan düzleminde tekil mekânların (1:1.5 oranlı) üst üste gelmesi ile oluşan sade bir plan şemasına sahip olup tek mekânlı ve iki katlıdır. Toprak damlı düz çatı veya kırma çatılı örneklerine rastlanmaktadır. Yapılar; temel yaşam ihtiyaçlarını karşılayacak şekilde oldukça işlevsel olarak planlanmıştır. Üst katlar yaşama birimi; alt katlar ise yörede keçi damı olarak adlandırılan hayvan barındırma işlevi görmektedir. Yaşama mekânında ısınma ocak ile sağlanmaktadır. Genellikle dar cepheye konumlanan bacalar, cephe ve kütle biçimlenmesinin önemli karakterleridir. Üst kata ulaşım yapıya bitişik yükselen bir merdivenle sağlanmaktadır. Merdivenin ulaştığı sahanlık, küçük açık bir sofa gibidir ve üstü kapalıdır. Bazı örneklerde, bu mekânda el yıkama yeri ve ocak bulunmaktadır (A2 tipi). “A3” grubu olarak tanımlanan bir örnekte merdiven sahanlığı ile yaşama mekânı arasında ikinci bir geçiş mekânı bulunur. İçinde gusülhane bulunmaktadır. Birçok örnekte ana yapıya bitişik ya da avlu içinde ayrı olarak konumlanmış olan müştemilat yapılarına rastlanmıştır. Fırın ve kuyu önemli diğer avlu elemanlarıdır. “A4” kodu ile tanımlanan grupta ise üst kata ulaşım Kule evlerde olduğu gibi yaşama mekânının içinde yer alan ahşap merdivenden sağlanmaktadır. Bu örneklerde zemin kat da yaşama

veya mutfak mekânı olarak kullanılmaktadır. Bozburun, Pazaryeri yakınında bulunan ve ‘Rum Evi’ olarak bilinen yapıda zemin ve birinci katlarda ayrı birer ocak bulunmaktadır (Foto.13 A-B).

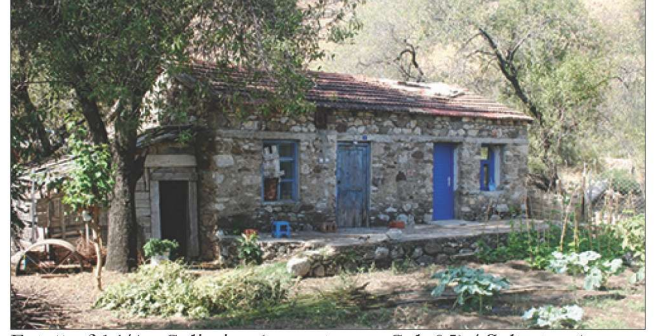
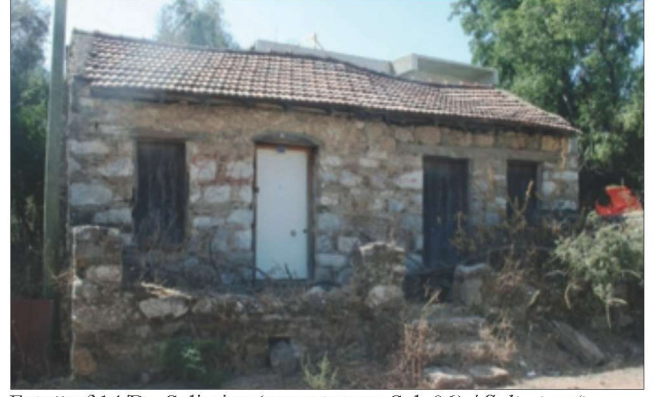
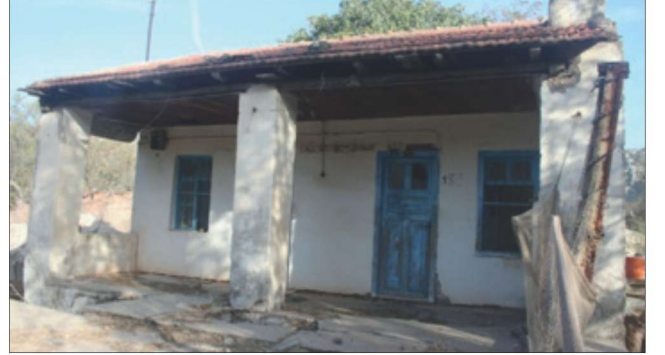
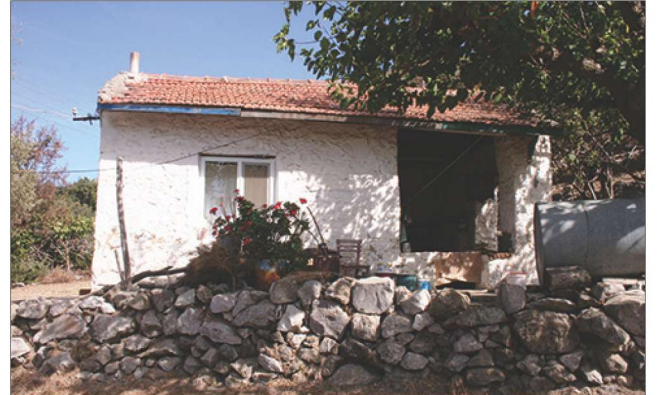
Fotoğraf 14/A - Selimiye (envanter no: Sel_05) / Selimiye (inventory no: Sel_05)

Fotoğraf 14/B - Selimiye (envanter no: Sel_06) / Selimiye (inventory no: Sel_06)

Fotoğraf 15/A - Bozburun (envanter no: Boz_02) / Bozburun (inventory no: Boz_02)

Fotoğraf 15/B - Bozburun (envanter no: Boz_08) / Bozburun (inventory no: Boz_08)

grubu). Bu yapı grubunun (B4 grubu) son örneğinde ise, yaşama mekânlarının önünde sundurma yer almaktadır. Kıрма çatılı üst yapıya sahip bu örneklerde sundurma çatının devamı şeklindedir (Foto. 14 A-B, 15 A-B).

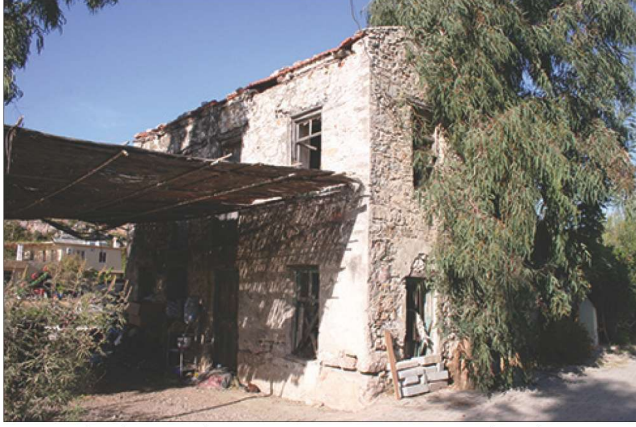
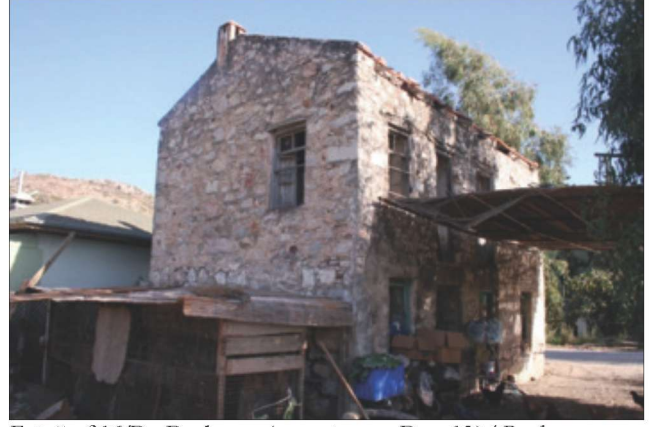
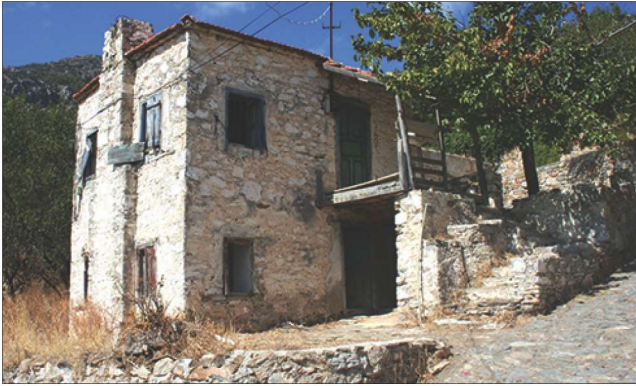
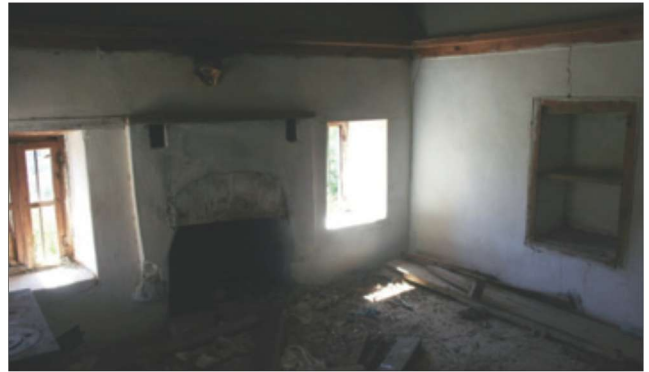
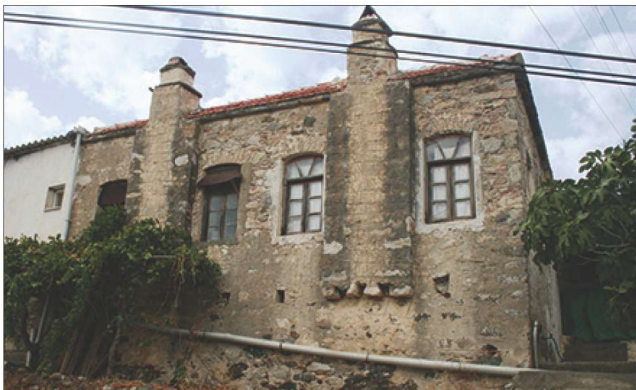
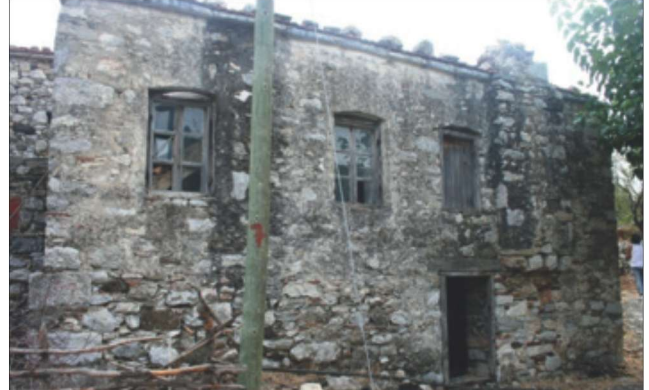
Fotoğraf 16/A - Bozburun (envanter no: Boz_12) / Bozburun (inventory no:Boz_12)

Fotoğraf 17/A - Emecik (envanter no: Em_04) / Emecik (inventory no:Em_04)

Fotoğraf 18 / A - Mesudiye, Damarası (envanter no: Mes_01 ve envanter no: Mes_02) / Mesudiye (inventory no:Mes_01)

Fotoğraf 16/B - Bozburun (envanter no: Boz_12) / Bozburun (inventory no:Boz_12)

Fotoğraf 17/B - Emecik (envanter no: Em_04) / Emecik (inventory no:Em_04)

Fotoğraf 18 / B - Mesudiye, Damarası (envanter no: Mes_01 ve envanter no: Mes_02) / Mesudiye (inventory no:Mes_02)

“C” grubu olarak adlandırılan yapılar dikdörtgen planlı (1:2) iki katlı yapılardır. Çoğunlukla alt ve üst

kat planları iki mekânlıdır. Her mekânın ayrı bir ocağı mevcuttur. Bu yapı grubuna Reşadiye, Eski Datça, Hızırşah gibi yoğun yerleşim dokularında daha çok

rastlanmaktadır. Zemin katlar ahır, depo vb işlevleri içerirken; üst katlar yaşama mekânlarını içermektedir. Ancak bazı örneklerde özellikle ailenin büyümesi ve ihtiyacın artmasına bağlı olarak zemin kat mekânla-

rının da yaşama mekânlarına dönüştürüldüğü görülmektedir. Bu tür dönüşümlerde pencere açıklıklarının büyütülmesi ve pencere elemanlarının değiştirilmesi sık rastlanan bir uygulamadır. Yapılar avlu içine konumlandığı için; üst kata ulaşım avluya bakan açık bir merdiven ve sahanlıktan sağlanmaktadır (C1-2 grubu). Bazı örneklerde, sahanlıklar odalara ulaşım sağlayan bir iç sofaya açılmaktadır. Kimi örneklerde ise, Kule evlerde olduğu gibi yapı içinden; yaşama mekânı olarak kullanılan bir mekândan sağlanmaktadır (C3-4 grubu). Her bir yaşama mekânı ayrı bir ocak ile

ısıtılmaktadır. Ocaklar dar cepheye konumlanırken; 1:2 açıklık oranına sahip yaşama mekânı pencereleri uzun cephede yer almaktadır. Bugün birçok örnekte çift kanatlı ahşap kepenklere rastlanılabilir (Foto. 16 A-B, 17 A-B, 18 A-B, 19 A-B).

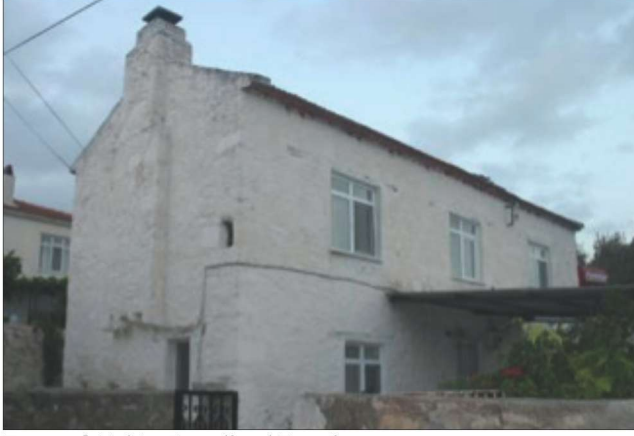
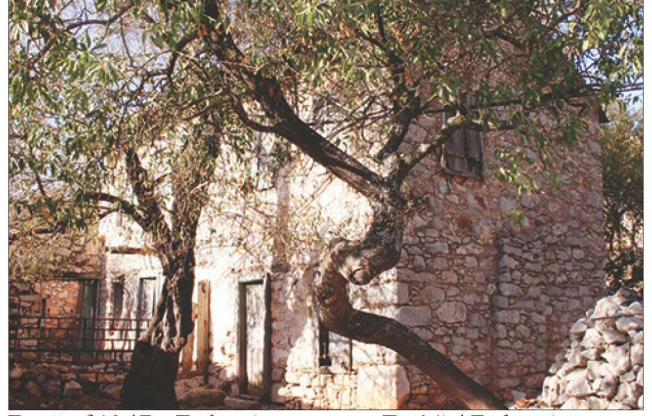
Fotoğraf 19 / A - Reşadiye / Reşadiye

Fotoğraf 19 / B - Taşlıca (envanter no: Ta_04) / Taşlıca (inventory no: Taş_04)

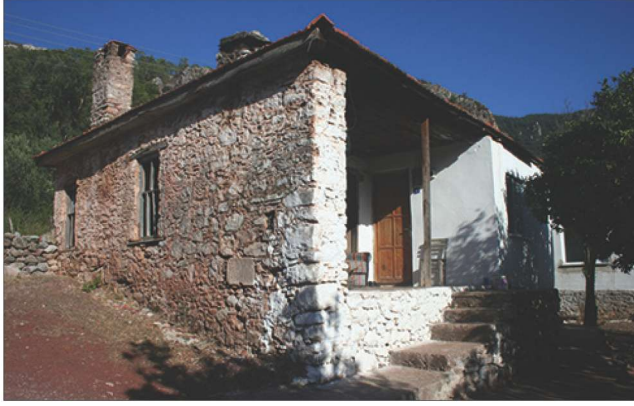
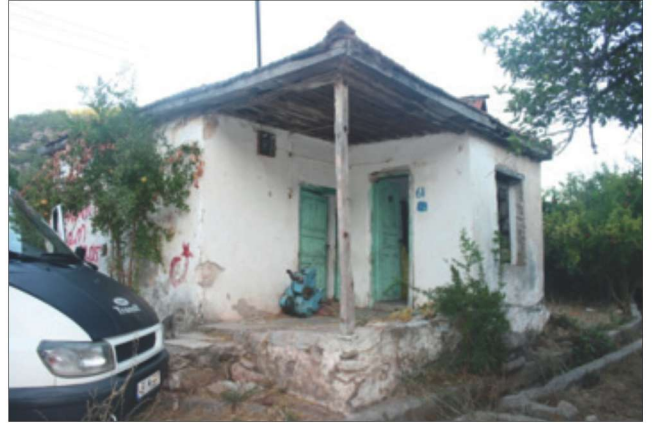
Fotoğraf 20 / A - Orhaniye (envanter no: Or_01) / Orhaniye (inventory no: Or_01)

Fotoğraf 20 / B - Turgutköy (envanter no: Trg_05) / Turgutköy (inventory no: Trg_05)

Tek veya iki katlı birimlerin “L” biçiminde bir araya gelmesi ile oluşan plan şemasıdır. “D1” olarak tanımlanan grupta; yaşama birimlerine ulaşım avludan ya da bahçeden ayrı ayrı sağlanmaktadır. Kimi örnekler tek ve iki katlı yapı birimlerinin yan yana gelmesi ile oluşmuştur (D2 grubu). Bu örneklerde, merdiven sadece iki katlı yapı biriminin içinde yer alır. Kare plan şemasına sahip “D3” grubunda avludan çıkılan merdiven köşe sofasına ulaşmakta; yaşama mekânlarına bu sofadan geçilmektedir. “D4” grubu ise bir önceki grubun tek katlı olarak inşa edilmiş halidir. Ancak alanda incelenen örneklerden bu grubun geç dönem yapı grubu olduğu düşünülmektedir (Foto. 20 A-B).

Bölgede incelenen kırsal mimari örnekleri, yapı ölçeği ve plan biçimlenmesi açısından oldukça mütevazıdır. Ancak gerek iç mekân, gerekse dış mekânlarda kullanılan mimari eleman öğeleri ile günlük yaşam ihtiyaçlarını karşılayacak şekilde oldukça işlevsel çözümler getirilmiştir. Birçok örnekte, ısınma amacıyla kullanılan ocaklar oda biriminin en önemli öğeleridir. Bunun yanı sıra mekânsal kullanıma göre; dolap, niş, sergen gibi ahşap mimari öğelere rastlanmaktadır. Kırsal yaşamın önemli bir parçası da avlular ve bahçelerdir. Özellikle yerleşim alanı içerisinde yer alan birçok yapı örneği avlu içinde konumlanmıştır. Yörede saptanan belli başlı avlu elemanları; fırın, sarnıç, kuyu ve tuvaletlerdir. Bunun yanı sıra özellikle birden fazla konut biriminin bir arada bulunduğu mahalle yerleşimlerinde sokaklarda ortak kullanılan çeşme ve fırınlara rastlanılmıştır (Foto. 20, 24, 26).

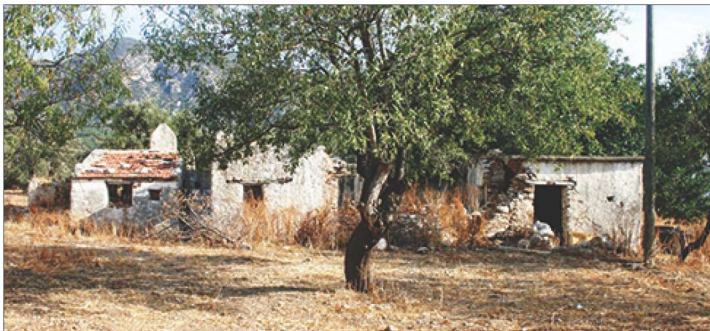
Fotoğraf 21 - Yakaköy (envanter no: Yak_02) / Yakaköy (inventory no: Yak_02)

Yapıların programı büyüdükçe daha önceki bölümlerde aktarılan yapı tiplerinin doğrusal olarak eklenmesi ile oluşan yapı grubudur. “E” grubu olarak kodlanan bu gruba örnek olarak Yakaköy’un kuzeyinde yer alan; zengin mimari niteliğe sahip ve iyi korunmuş durumdaki geleneksel yapı örnekleri verilebilir. Daha önceki bölümlerde anlatılan kırsal mimarî birimlerinin bitişik nizam olarak yan yana gelmesi ile meydana gelmiş yapı grupları şeklindedir. Kimi örnekler, zaman içinde ailenin ihtiyaçları doğrultusunda yapılan yeni yapı birimlerinin eklenmesi ile oluşmuştur. Kimi örneklerde ise, yaşama ve müstemilat yapılarının yan yana gelmesi ile ortaya çıkan bir tiptir (Foto. 21, 23).

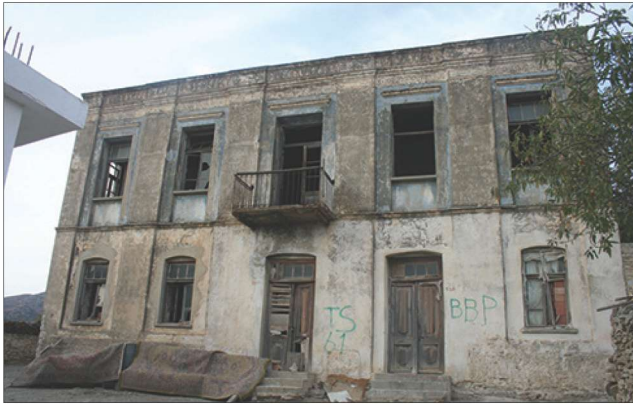
Fotoğraf 24 / A - Çeşmeli (envanter no: Çeş_09) / Çeşmeli (inventory no: Çeş_09)

Çeşmeköy’de tespit edilen ve yöre halkı tarafından “Ağa Evi” olarak bilinen yapı neoklasik üslupla inşa edilmiş büyük programlı bir yapıdır. Orta sofalı plan şemasına sahip olan yapıda 19. yüzyıl mimari öğeleri görülmektedir. Süslemeli ahşap tavanları, dolapları yapı içinden

ulaşımı sağlayan merdiveni ile zengin mimari öğelere sahiptir.

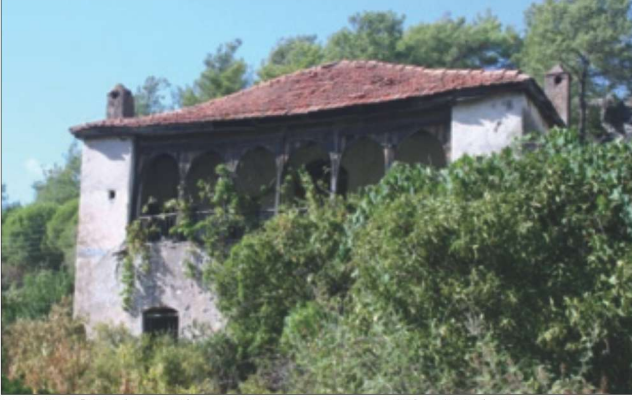
Fotoğraf 25 / A - Hisarönü (envanter no: His_04) / *Hisarönü* (inventory no:His_04)

Bozburun yarımadası Hisarönü ve Turgut yerleşimlerinde dış sofalı büyük programlı üç adet yapıya rastlanmıştır. Hisarönü’ndeki örnekte ahşap kolon ve kemer sırası ile tanımlanmış dış sofa ve yapının dar cephesinde bu-

lunan yuvarlak pencereler bölge mimarisi içerisinde oldukça tekindir. Benzer şekilde yakın çevre halkı tarafından Turgut ve Hisarönü örneklerinin eskiden Muğla'dan gelen ailelere ait olduğu ifade edilmiştir. Bu durum, yapıların çiftlik evi veya bağ evi olarak kullanılmış olma ihtimallerini akla getirmektedir (Foto. 24 A-B, 25 A-B).

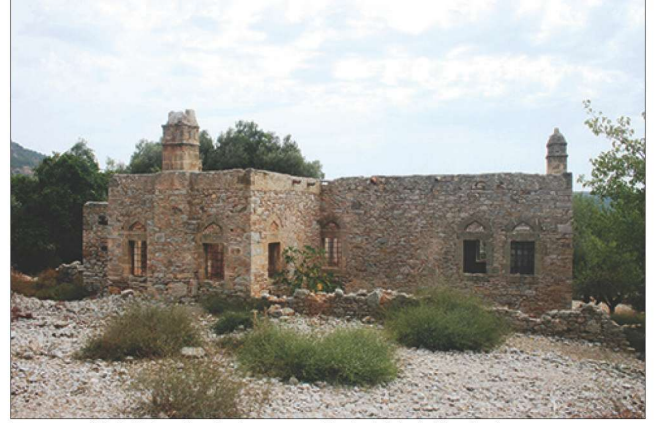
Fotoğraf 25 / B - Sındı (env no:Snd_08) / *Sındı* (inventory no:Snd_08)

Benzer şekilde, Sındı yerleşiminin kuzeyinde köyün en nitelikli yapısı bulunmaktadır (Envanter no 9). Geniş bahçe içinde bulunan ve kot farkına oturan yapı, güneyden iki katlıdır. Büyük programlı yapıda zemin katlar ahır ve depo amacıyla kullanılırken, yaşama mekânları birinci katta yer almaktadır. Orta sofalı plan şeması özelliğine sahip yaşam katına taş merdivenlerle ulaşılmaktadır. Yaşama mekânları; ocak, dolap, raf, niş gibi mimari elemanlar açısından zengindir. Zemin katlar sıvasız, birinci kat mekânları ise sıvalıdır. Zemin ve birinci kattaki kapıların ve pencere açıklıklarının tamamı kemerlidir. Yapının üst örtüsü toprak damlı düz çatı olup bugün tamamen çökmüştür. Bu iki geleneksel yapı örneğinin de; sosyo-ekonomik olarak üst gelir düzeyine sahip ailelere ait olduğu anlaşılmaktadır. Nitekim, Datça yarımadasındaki yerel toprak yöneticileri ve nüfuz sahibi aileleri üzerine araştırma yapan Artan (2009,377) Çeşmeköy’deki “Ağa Evi” olarak bilinen yapının mütesellim Girit kökenli Ali Agaki’ye; benzer şekilde Sındı’daki örneğin Tuhfezadelere ait olduğunu belirtmektedir.

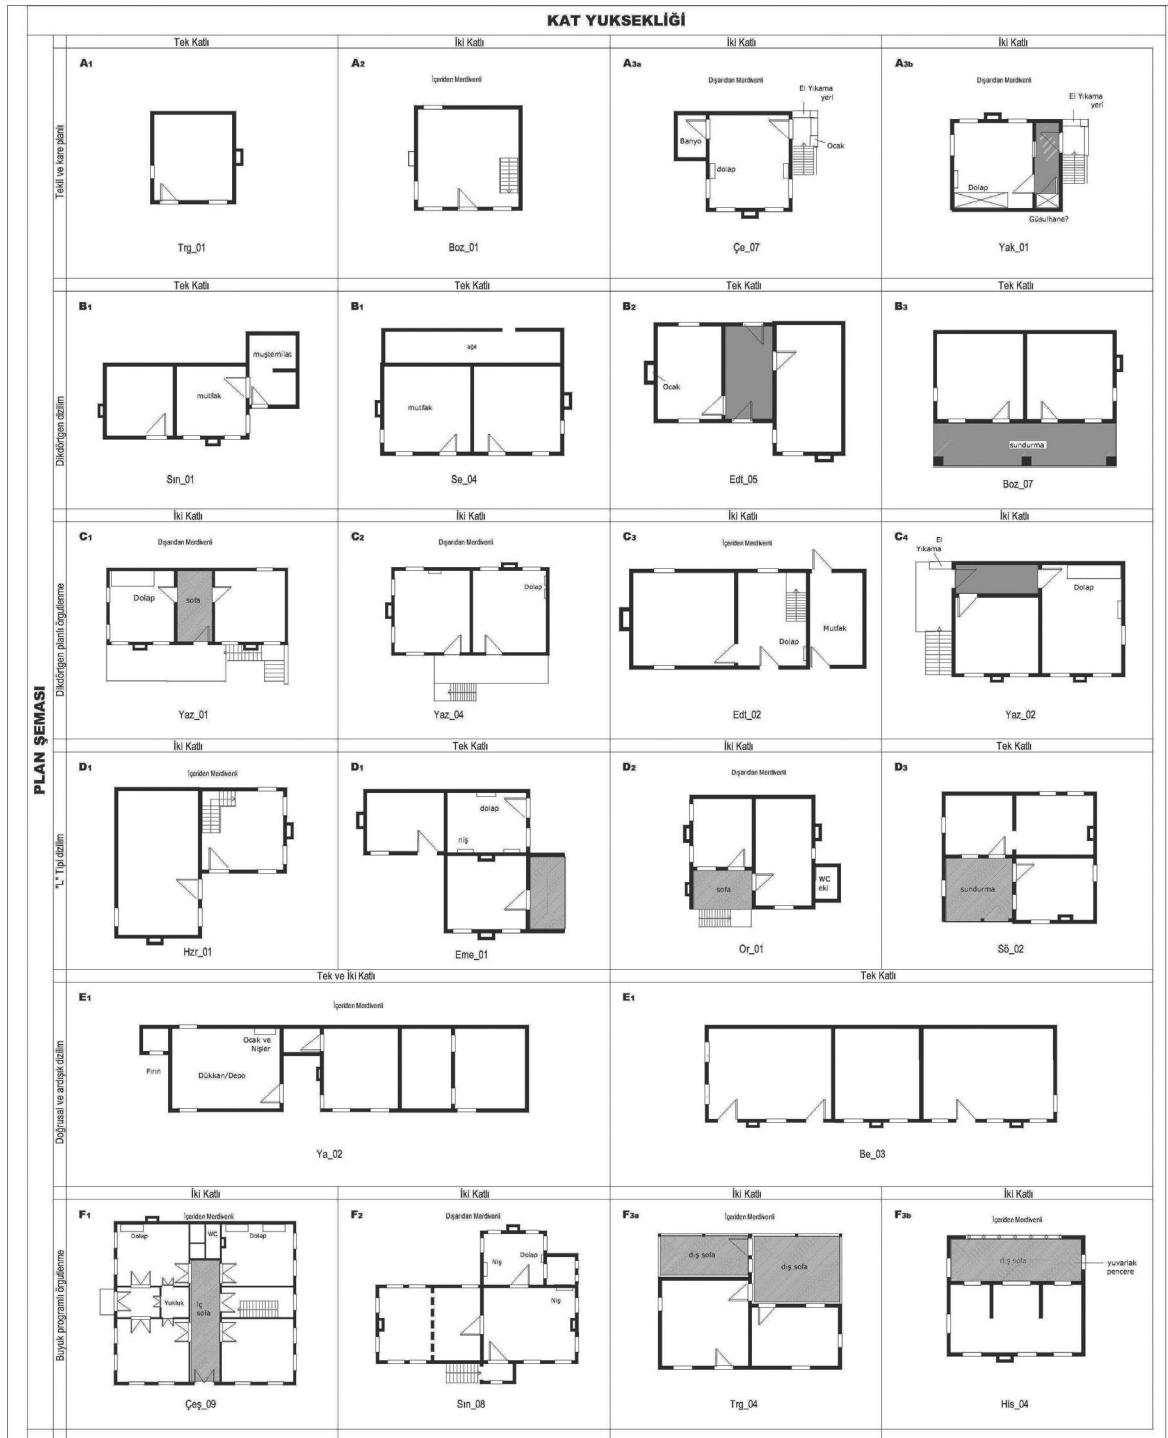
Çizelge 2 - Datça ve Bozburun kırsal yerleşiminde geleneksel mimariye ait plan örnekleri.

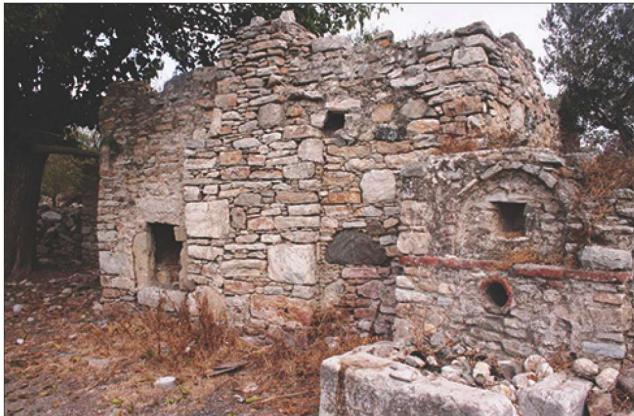
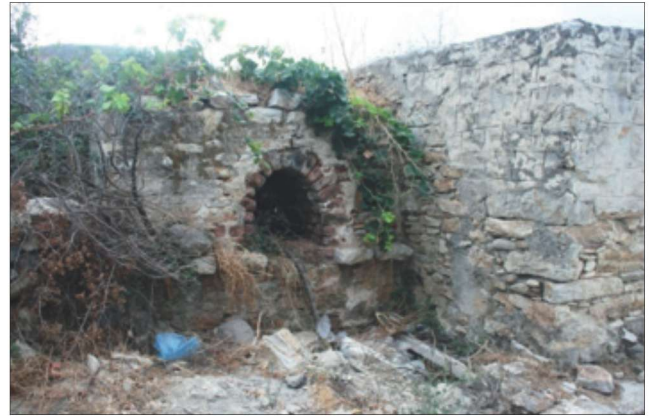
Fotoğraf 26 / A - Belen (envanter no:Be_04; Be_07) / Belen (inventory no:Be_04)

Fotoğraf 26 / B - Belen (envanter no:Be_04; Be_07) / Belen (inventory no:Be_07)
