## Katkılı Boyalarla Kaplanan Betonarme Donatılarının Korozyon Performansı

Hanifi BİNİCİ\*  
Muhammed Yasin DURGUN\*\*

#### Corrosion Performance of Steel Rebars Coated with Additive Containing Dyes

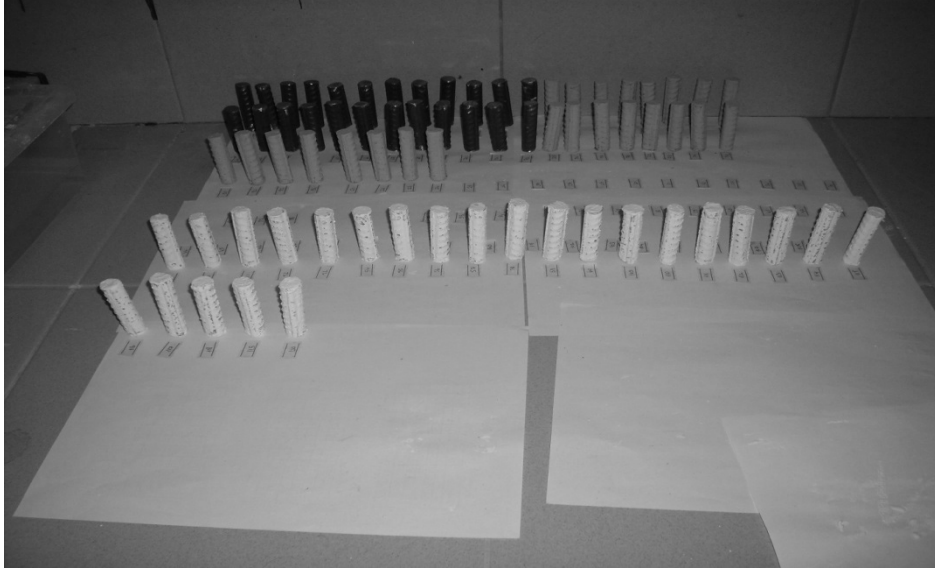
*Şekil 1. Bir grup katkı boyalar ile kaplanmış çelik çubuk*

Boyaların hazırlanmasında Adana'da bir boya fabrikasından alınan boya reçetesi ve boya hammaddeleri kullanılmıştır. Boyaların üretimi kıvamlaştırıcı, viskozite arttırıcı madde, biocide, su sertliğini giderici madde, köpük önleyici madde foamer, pH düzenleyici amonyak, renklendirici madde pigment (titan), dolgu maddesi olarak kalsit, talk gibi bileşenler kullanılmıştır. Karıştırma işlemi yapılırken yüksek devirde dönebilen (1000 – 1200 devir/dakika) betoniyeer kullanılmış ve homojen bir karışım elde edilmiştir. Karışım reçetesinde dolgu malzemesi kalsit 9400 g olarak görünürken bu miktar 4400 g'a düşürülmüş ve kalan 5000 g katkı malzemelerine ayrılmıştır ( 5000 g, her katkı için eşit miktarlara bölünmüştür). Boya bileşenleri Tablo 11.'de verilmiştir. Kuru öğütülmüş kalsit boya sektöründe dolgu malzemesi olarak kullanılmaktadır. Çeşitli boyutlarda öğütülerek boya imalatında kullanılmaktadır. Çalışmada dolgu malzemesi olan kalsitten azaltma yapılarak katkı malzemelerinin ikamesi yoluna gidilmiştir. Kalsit yerine ikame edilecek malzeme kalsitle aynı görevi görüp dolgu malzemesi olarak görev yapacağı gibi kalsitten farklı olarak korozyon önleme etkeni olarak görev yapması beklenmektedir.

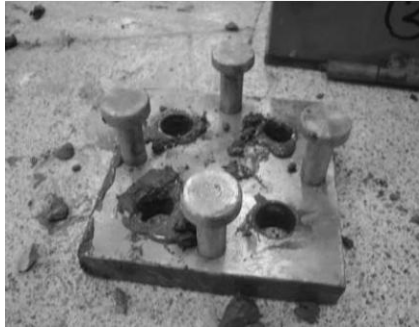
*Şekil 2. Kütle kaybı deneyi için donatı yerleştirilmesinde kullanılan özel numune başlığı*

S420 tipi donatılar 6 cm boyutunda çubuklar şeklinde kesildikten sonra %3 hidroflorik asit çözeltisine konularak dış yüzeylerindeki her türlü pislik ve artuktan temizlenmiştir. Değişmez ağırlığa gelene kadar kurutulduktan sonra her biri tartılarak ilk ağırlıkları belirlenmiştir. Ağırlıkları kaydedilen çelik çubuklar katkılı boyalar ile tamamen kaplanarak 24 saat kurumaya bırakılmıştır (Şekil 1.). Daha sonra 100x100x100 mm boyutlarındaki kalıplara 2 tabaka halinde beton dökülmüş ve her bir tabaka 25 defa şişlenerek sıkıştırma işlemi yapılmıştır. Ardından özel bir başlık yardımıyla (Şekil 2.) betonun dört köşesine kaplanmış çelik çubuklar gömülmüştür. Hazırlanan donatılı betonlar 28 gün kür havuzunda kaldıktan sonra %3.5 NaCl çözeltisiyle dolu havuza yerleştirilmiş ve burada 180 ve 360 günlük süreler boyunca bekletilmişlerdir.

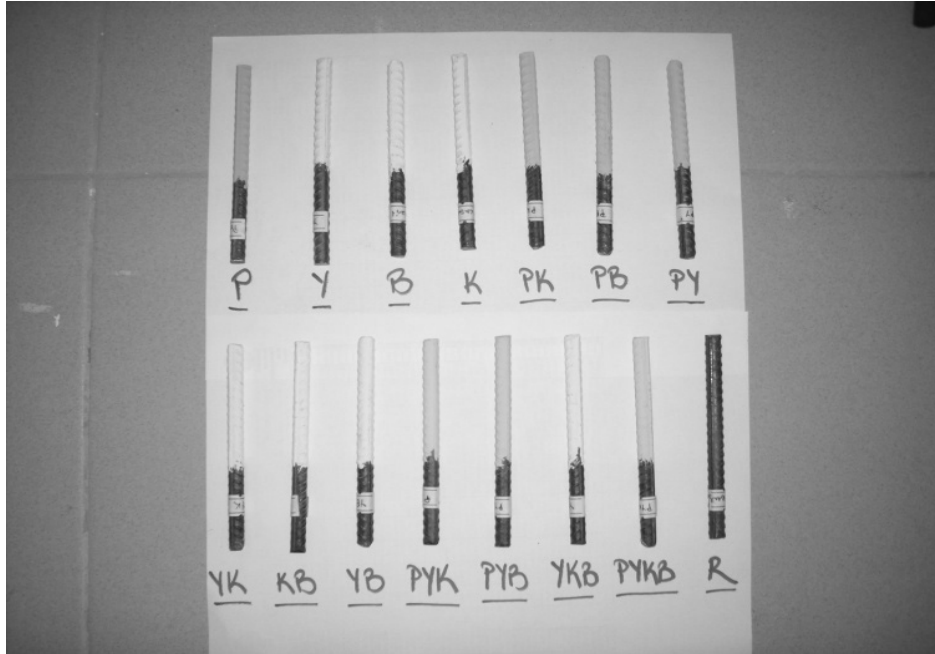
Galvanik pil deneyinin amacı basit bir galvanik pil oluşturularak örneklerin korozyon değerlerini büyükten küçüğe doğru sıralamaktır. Galvanik pil iki adet metalin bir elektrolit içerisine batırılarak bu elektrolit vasıtasıyla birbirlerine temas ettirilmesidir. Böylece bir akım oluşarak elektron alış verişi gelişmektedir. Elektron kaybeden numune korozyona başlamış demektir. İki metalin içyapı farklılığı dolayısıyla aralarında bir potansiyel fark oluşarak bir metal anot, diğer metal ise katot şeklinde davranmaya başlar. İki metal arasına bir voltmetre bağlanarak oluşan potansiyel fark kolayca ölçülmektedir. Bu amaçla 100 mm boyunda, 10 mm çapında 15 adet çelik donatı hazırlanmıştır. Bu donatılar, referans donatısı hariç, üretilen katkılı boyalar ile tek kat kaplanmış ve 24 saat kurumaya bırakılmıştır. Deneyde kullanılacak çelik çubuklar Şekil 3'te görülmektedir.

Şekil 3. Galvanik pil deneyi için hazırlanan çelik çubuklar

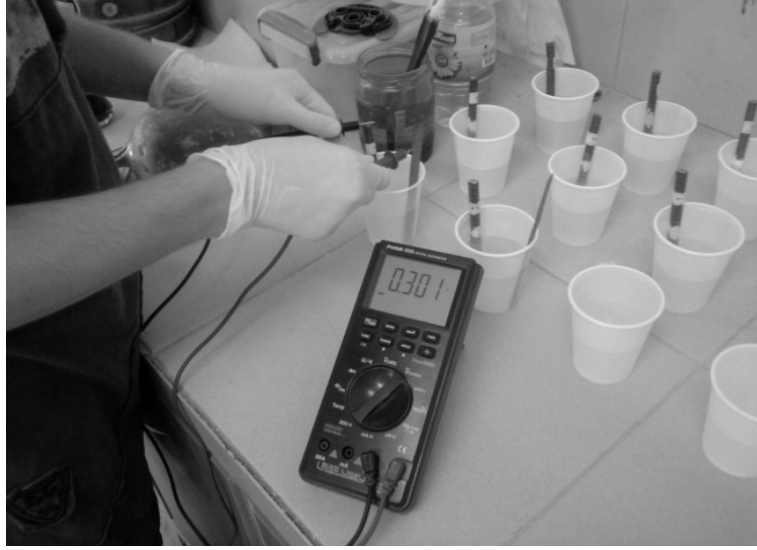
Numunelerin hazırlanmasından sonra bir kaptaki %3.5 NaCl çözeltisi homojen bir biçimde karıştırılarak elektrolit sıvı elde edilmiştir. Bu elektrolit sıvı içerisine iki adet bakır levha daldırılmış ve vakit geçirmeden biri anot diğeri de katot olacak şekilde voltmetreye bağlanmıştır. Voltmetrede "0.000" değeri okunmuş ve bu değer referans değer olarak kaydedilmiştir. Elektrolit sıvı olarak hazırlanan NaCl çözeltisi 15 ayrı plastik kaba eşit miktarda bölüştürülmüştür ve bu kapların içerisine çelik çubuklar bırakılmıştır. Daha sonra her bir çubuğun yanına bir bakır levha konulmuştur. Ardından sırasıyla voltmetrenin bir ucu çelik diğeri ucu bakır levhaya bağlanarak iki metal arasındaki potansiyel fark okunmuş ve kaydedilmiştir (Şekil 4.).

*Şekil 4. Galvanik pil deneyinin yapılışı*

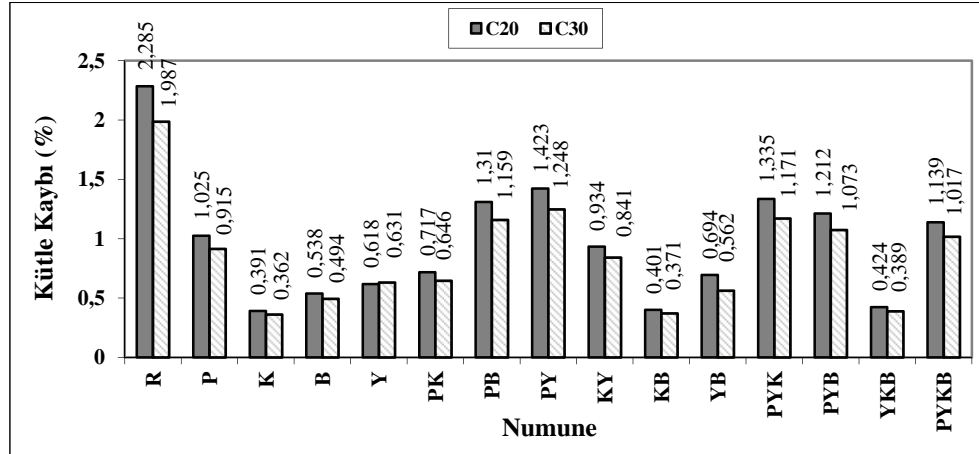
Kütle kaybı deneyinde 3 adet numunenin ortalamasının alınmasıyla elde edilen 180 günlük ve 360 günlük sonuçlar Şekil 7. ve Şekil 8.'de verilmiştir.

*Şekil 8. 360 günlük gömülü donatıların kütle kayıpları*

Hem 180 günlük hem de 360 günlük süreler sonunda en fazla korozyona uğrayan numune üzerinde hiçbir kaplama malzemesi bulunmayan referans numunesi olmuştur. Üzerinde hiç kaplama olmaması referans numunesini en aktif numune yapmıştır. Kaplanan numunelerden ise en fazla kütle kaybı değerini veren numune her iki süre için de (180 ve 360 gün) PY numunesi olmuştur. Genel itibariyle içerisinde pomza bulunun boyalar çok iyi performans gösterememiştir. Pomzanın kimyasal etkilere karşı koruyucu bir etkisi olmasına rağmen amorf yapısı ve içerisindeki yüksek boşluk oranı sebebiyle geçirimli bir yapı oluşturduğu düşünülmektedir; referans numunesine göre daha iyi sonuçlar verse de diğer boyalara oranla daha elverişsizdir. En yüksek korozyon dayanımı gösteren, yani en az kütle kaybına uğrayan numuneler ise K, KB ve B numuneleri olmuştur. Kolemanit katkısının daha önce yapılan çalışmalarda korozyon olayının pasif yönde kalmasına yardımcı olduğu bilinmektedir [16]. Aynı şekilde boya hammaddesi olarak kullanıldığında da donatı korozyonunu azaltmış olduğu görülmektedir. Barit ise dolgu maddesi ve pigment olarak kullanılmakta olduğundan [14] boyalara sıkı bir yapı katmaktadır. Bu sebeple geçirimliliği düşen boyalar daha iyi performans göstermektedirler.

180 ve 360 günlük sonuçlar incelendiğinde zamanın korozyon üzerine etkisi net bir biçimde görülebilmektedir. Tuzlu su ortamında 6 ay daha fazla bekleyen 360 günlük numuneler diğerlerine göre % 17.5 ile % 28 arasında değişen değerlerde daha fazla kütle kaybına uğramışlardır.

Beton sınıfının kütle kaybına etkisi incelendiğinde daha yüksek beton sınıfı olan C30'da korozyon olayının daha az olduğu görülmektedir. C20 betonuna gömülen numunelere göre en düşük K numunesinde % 0.041 ve en yüksek R numunesinde % 0.344 oranları arasında daha az kütle kaybına uğradığı görülmüştür. Bu durum aynı döküm, sıkıştırma ve kür şartlarında çimento dozajının artmasıyla birlikte içyapının daha sıkı olmasıyla açıklanabilir. Daha iyi bir içyapı, korozif etkilerin donatıya ulaşmasını engeller veya geciktirir.

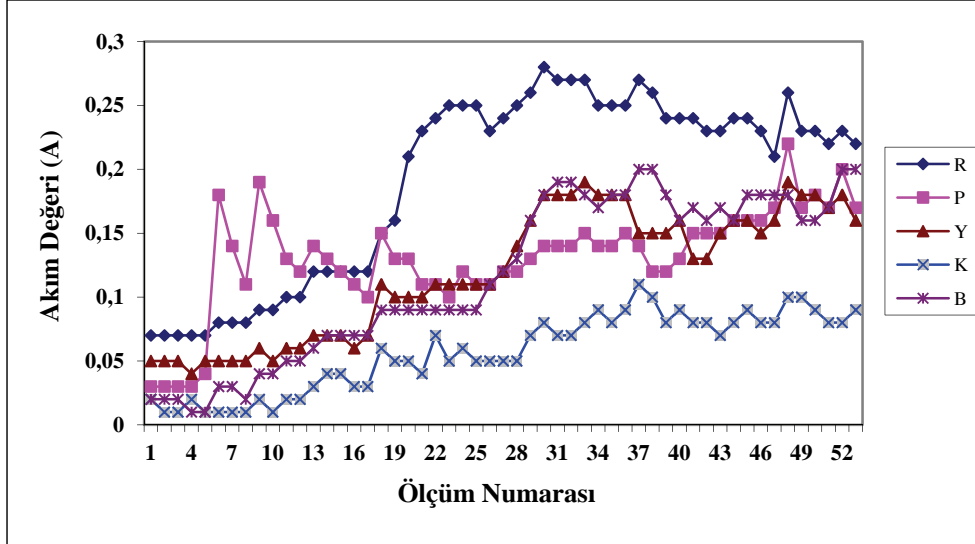
Hızlandırılmış korozyon deneyi tüm numuneler korozyona uğrayıp çatlak verene kadar devam ettirilmiştir. Deney 14 gün sürmüş ve toplam 53 ölçüm alınmıştır. Hızlandırılmış korozyon deneyi sonuçları Şekil 10, Şekil 11, Şekil 12 ve Şekil 13.'de gösterilmiştir.

Şekil 10. Hızlandırılmış Korozyon Deneyinde R, P, Y, K ve B Numunelerinden Geçen Akımın Değişimi

Sonuçlar incelendiğinde referans numunesi tüm numunelere göre hem başlangıç değeri olarak hem bitiş değeri olarak hem de tüm deney boyunca genel olarak en yüksek akımı çekmiştir. Akımı fazla çekmesi en yüksek korozyon değerinin referans numunesinde olduğunun bir göstergesidir. En düşük akımı çeken numune ise kolemanit katkılı kaplama malzemesi ile kaplanan numunedir. Başlangıç değerinden itibaren sürekli en düşük akımı çeken numune olarak seyretmiş ve deney sonunu en düşük akım çeken numune olarak bitirmiştir. Tüm değerlerin ortalaması alındığında en çok akım çeken referans numunesi deney boyunca yaklaşık ortalama 0.192 A akım çekmiş, en az akım çeken numune K ise deney boyunca yaklaşık ortalama 0.057 A akım çekmiştir. Bunu yine kolemanit katkısının ve barit katkısının birlikte olduğu numuneler takip etmiştir. K numunesinden sonra en az akım çeken numune ortalama 0.068 A ile KB olurken onu takip eden numune ise YB ve YKB olmuştur.

Kaplanmış numunelerden en çok akım çekenler ise PYK, PB ve PY olmuştur. Daha önceki deneylerde de tespit edildiği gibi pomza katkılı boyalar geçirimsizlik açısından gerekse elektriksel yalıtım açısından diğer boyalara göre daha zayıf olmuştur. Bu açıdan korozyon direnci açısından alt sıralarda bulunmaktadırlar. Kolemanit ve barit katkılı boyalar ise elektriksel iletkenliklerinin düşük olması ve sıkı bir boya yapısı oluşturmaları nedeniyle koruyuculuk açısından hep üst sıralarda yer almışlardır. Yüksek fırın cürufu ise tek başına kullanıldığında koruyuculuk açısından ortalama değerler verirken, kolemanit ve baritle birlikte olduğunda daha iyi sonuçlar vermiş, pomza ile birlikte olduğunda ise daha kötü sonuçlar vermiştir.

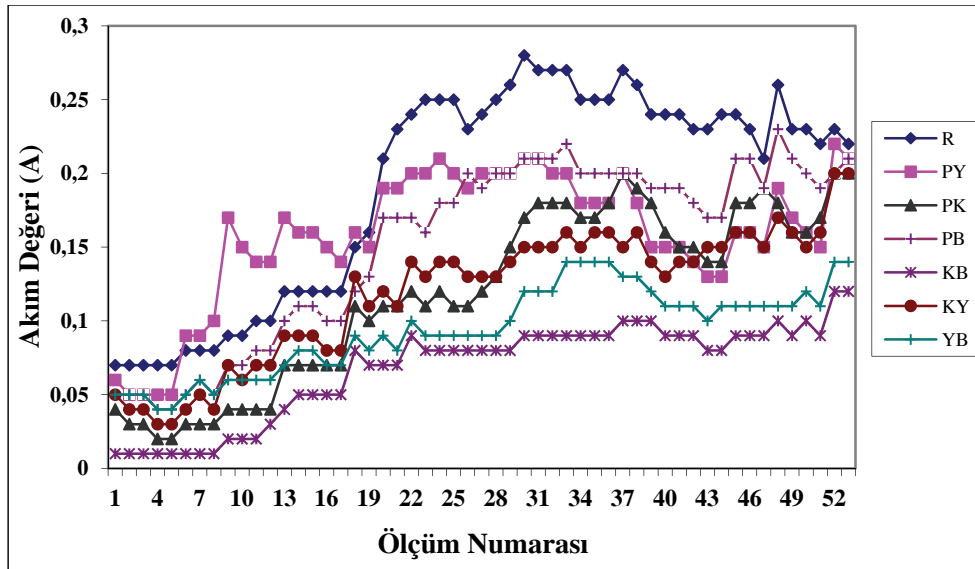
Şekil 11. Hızlandırılmış Korozyon Deneyinde R, PY, PK, PB, KB, KY ve YB Numunelerinden Geçen Akımın Değişimi

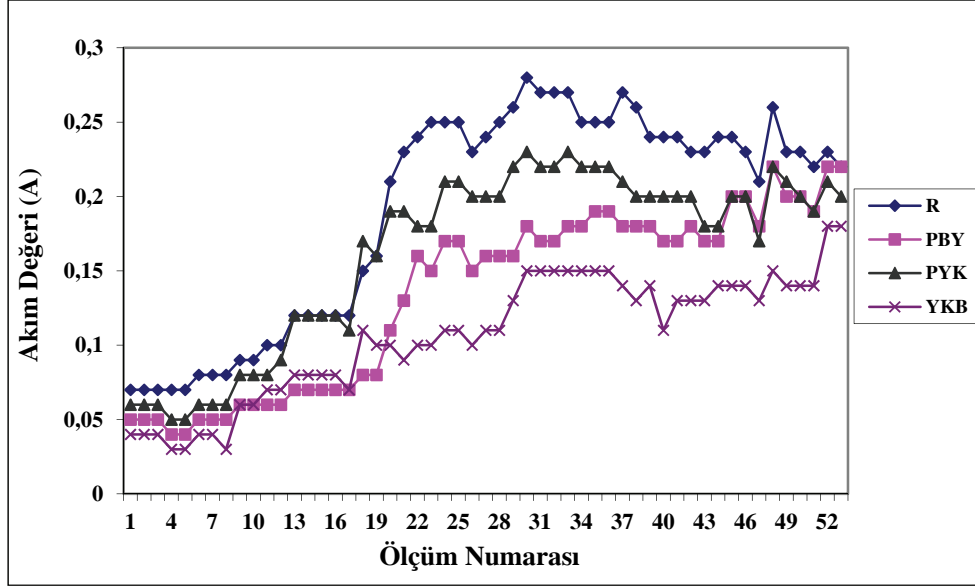
*Şekil 12. Hızlandırılmış Korozyon Deneyinde R, PBY, PYK ve YKB Numunelerinden Geçen Akımın Değişimi*

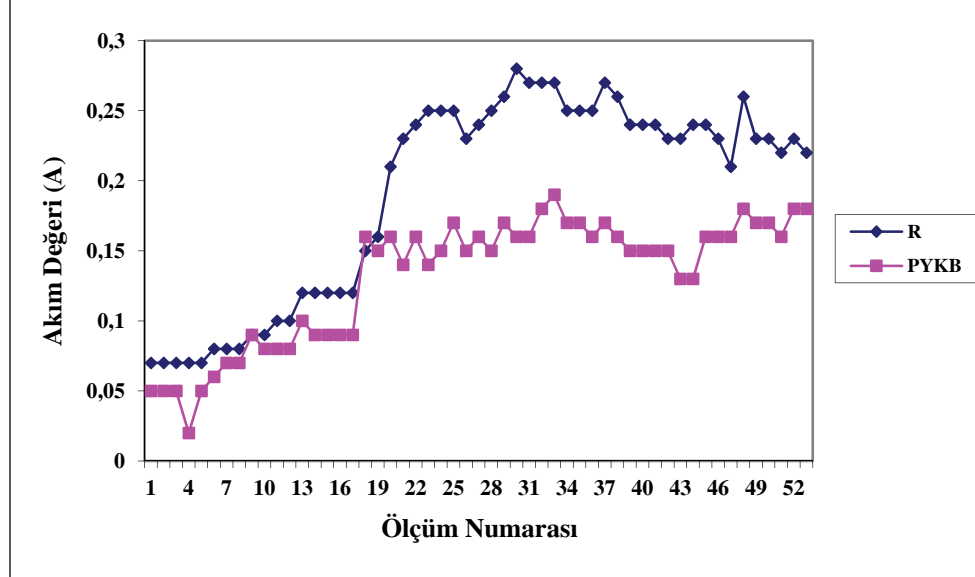
*Şekil 13. Hızlandırılmış Korozyon Deneyinde R ve PYKB Numunelerinden Geçen Akımın Değişimi*
