GİRESUN-PIRAZİZ ARASINDA KARADENİZ SAHİL YOLUNA BAĞLI KIYI ÇİZGİSİ DEĞİŞİMİ VE GÜNCEL PLAJ OLUŞUMLARI

COASTLINE CHANGES AND RECENT BEACH FORMATIONS BETWEEN GİRESUN AND PIRAZİZ CONNECTED WITH THE BLACK SEA COASTAL ROAD

Apaydın, A., Durmaz, M., (2021). Giresun-Piraziz Arasında Karadeniz Sahil Yoluna Bağlı Kıyı Çizgisi Değişimi Ve Güncel Plaj Oluşumları, Mühendislik Bilimleri ve Tasarım Dergisi, 9(1), 150-166.

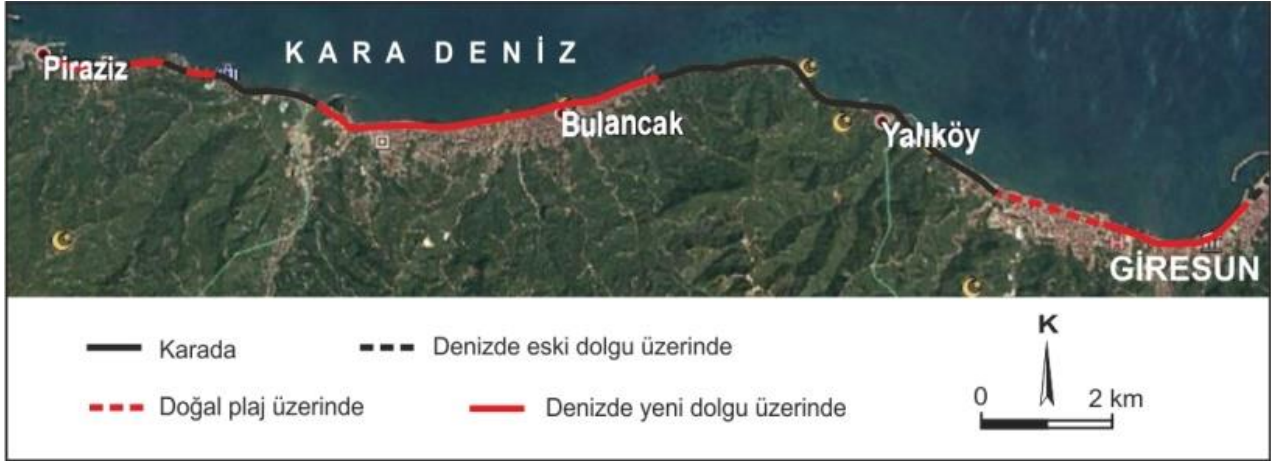
Şekil 3. Piraziz-Giresun arasında KSY'nun karada, deniz içinde ve plajlardan geçtiği kısımlar (The parts of Piraziz-Giresun where the KSY passes on land, sea and beaches)

Giresun-Piraziz arasındaki 21 km KSY'nun Giresun, Bulancak ve Piraziz şehir içlerindeki kısımları eski sahil yolunun deniz tarafı doldurulmak suretiyle ayrı bir yol olarak, şehir dışındaki kısımlar ise eski yolun genişletilmesi ve kısmen yükseltilmesi şeklinde inşa edilmiştir. Bu yolun yaklaşık 8 km'si kara üzerinde, 13 km'si deniz içindeki dolgu üzerindedir. Kara üzerinden geçtiği yerler falez gerisi veya falez üstleridir. Yol, Giresun kenti batısında şehir plajları üzerinden geçirilmiştir. Bu bölgede KSY boyunca hakim bitki örtüsü fındık ve diğer meyve ağaçları ile kışın yapraklarını döken kızılâğaç, akçaağaç gibi ağaçlardan ibarettir. KSY kenarında ve bölünmüş yol arasındaki boşlukta dikilmiş ağaçlar ile kendiliğinden büyüyen ağaçlar ve otsu-dikenimsi bitkiler hakim olmuştur.

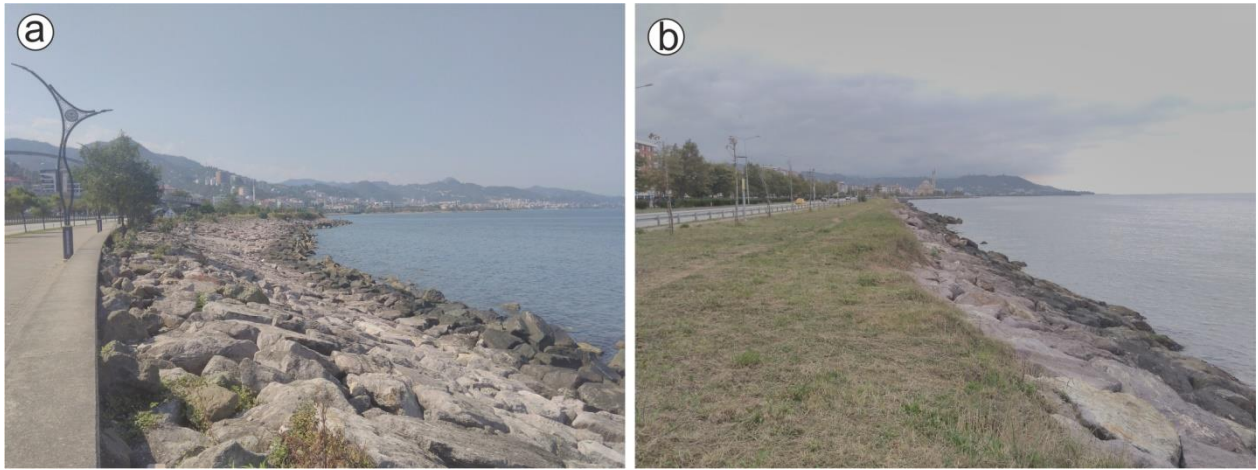
Şekil 5. KSY'nun deniz içi dolgularından görüntüler (a: Giresun Limanı ile Batlama Çayı arası, b: Bulancak sahili, foto: Ahmet Apaydın, 26.09.2020) (Images from KSY's sea fillings (a: Between Giresun Port and Batlama Stream, b: Bulancak beach, photo: Ahmet Apaydın, 26.09.2020)

- 1- Kıyı çizgisi (denizin doldurulması) ve kıyı kenar çizgisinin (plaj ve düzlüklerde) bozulması/ihlali: Bu durum Giresun şehir geçişi ve Bulancak ile Piraziz arasında söz konusudur. Aslında Giresun şehri batı kıyısında, Batlama Çayı liman arasında KSY'ndan önce de plaj ve denizde doğu yapılmıştır. Bu olaydan önceki durumu gösteren 1956 yılına ait hava fotoğrafında (DSİ Jeoteknik Hizmetler ve Yeraltısuları Dairesi arşivinden alınmıştır) bu kesimde kesintisiz bir plaj bulunduğu anlaşılmaktadır (Şekil 4). Batlama Çayı doğusundaki eski kumsallar karayolu yapımı sonucu meydana gelen kıyı dolgusu altında kalmıştır (Şekil 5).

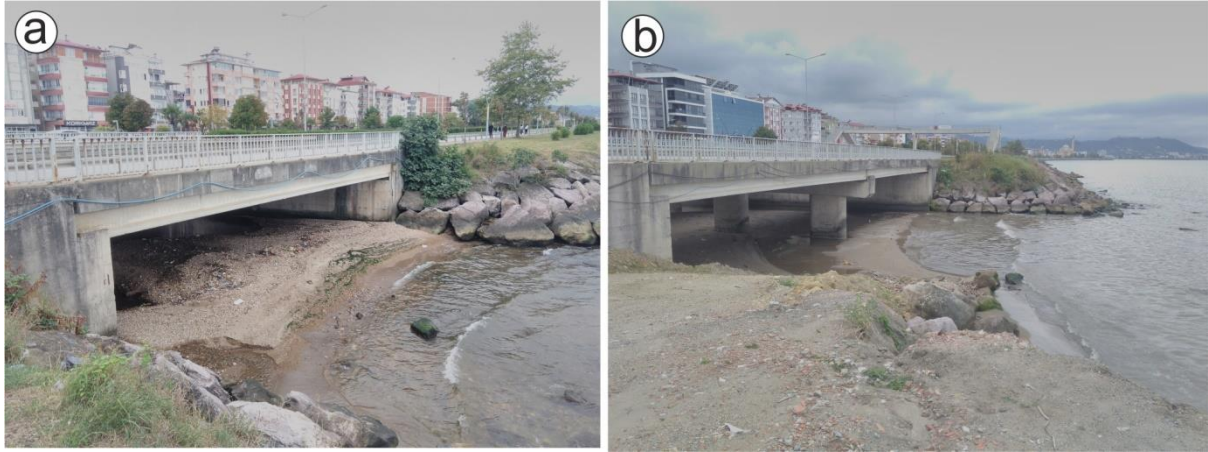
Şekil 7. Karadere (a) ve İncivez (b) deresinde KSY köprüsü altında dalga etkisi ve düşük eğime bağlı malzeme birikmesi sonucu daralan menfezler (Foto: Ahmet Apaydın, 25.09.2020) (In Karadere (a) and İncivez (b) creeks, the culverts narrowing as a result of material accumulation due to wave effect and low slope under the KSY bridge (Photo: Ahmet Apaydın, 25.09.2020))

KSY sadece kıyı çizgisini değiştirmekle kalmamakta, kıyı dinamiğini de doğrudan etkilemektedir. Değişen kıyı çizgisinde inşa edilen köprülerin altında, hem eğimin düşük olması, hem de dalga etkisiyle malzeme birikerek menfezlerin daraldığı görülmektedir. Özellikle Bulancak bölgesinde söz konusu olan bu durum, kolayca tıkanma sonucu taşkın riskini artırıcı rol oynadığından, buraların yetkili kurumlarca (Belediye, DSİ ve Karayolları) sürekli izlenmesi ve gerektiğinde temizlenmesi gerekir.

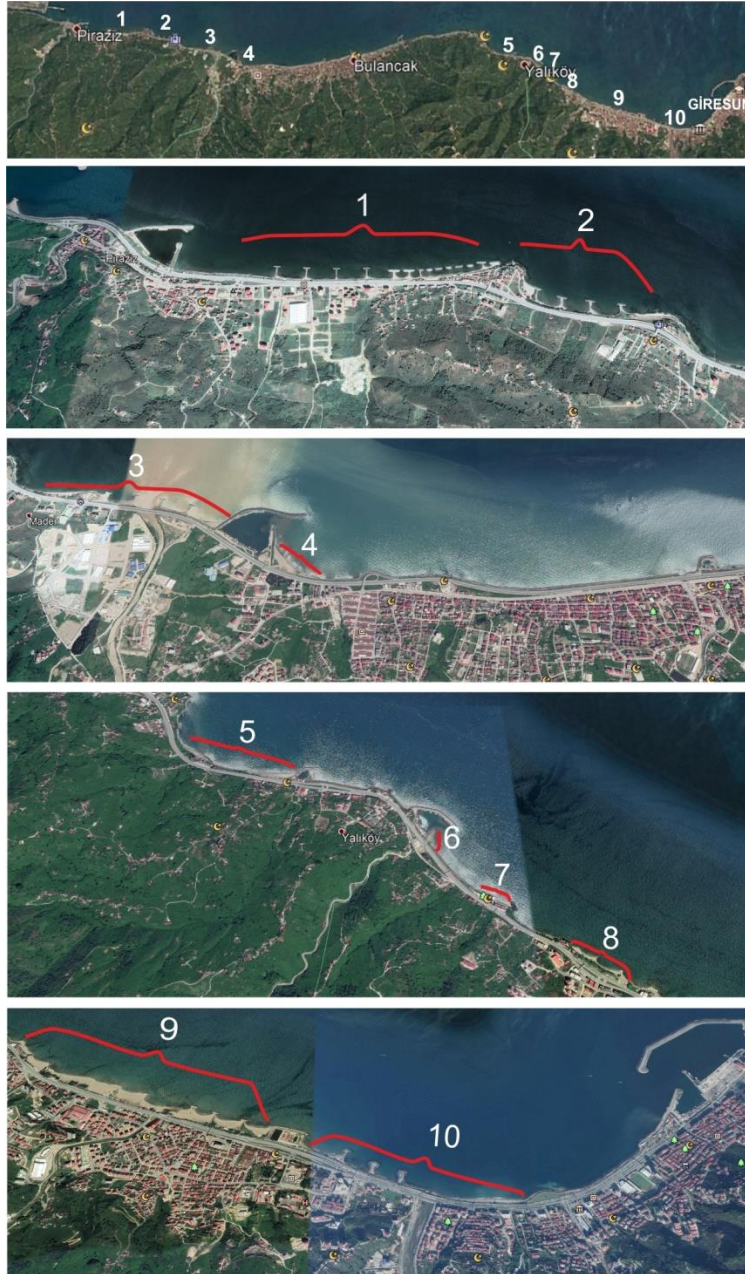
Şekil 9. Mahmuz, eski plaj ve yeni plaj oluşumlarına göre belirlenen bölgelerin 7.8.2019 tarihli Google Earth görüntüsü üzerinde çizilen sınırları (The locations of the regions determined according to the groynes, old beach and new beach formations drawn on the Google Earth image dated 7.8.2019)

Çalışma bölgesinde; mevcut plajlar, mahmuzların yerleri, denize ulaşan akarsular, kıyı uzanımı ve kıyı boyunca bulunan diğer yapılar ile güncel plaj oluşumları göz önüne alınarak dikkate değer 10 bölge incelenmiştir (Şekil 9). Bu bölgelere ait tanımlayıcı bilgiler Tablo 1'de verilmiştir.

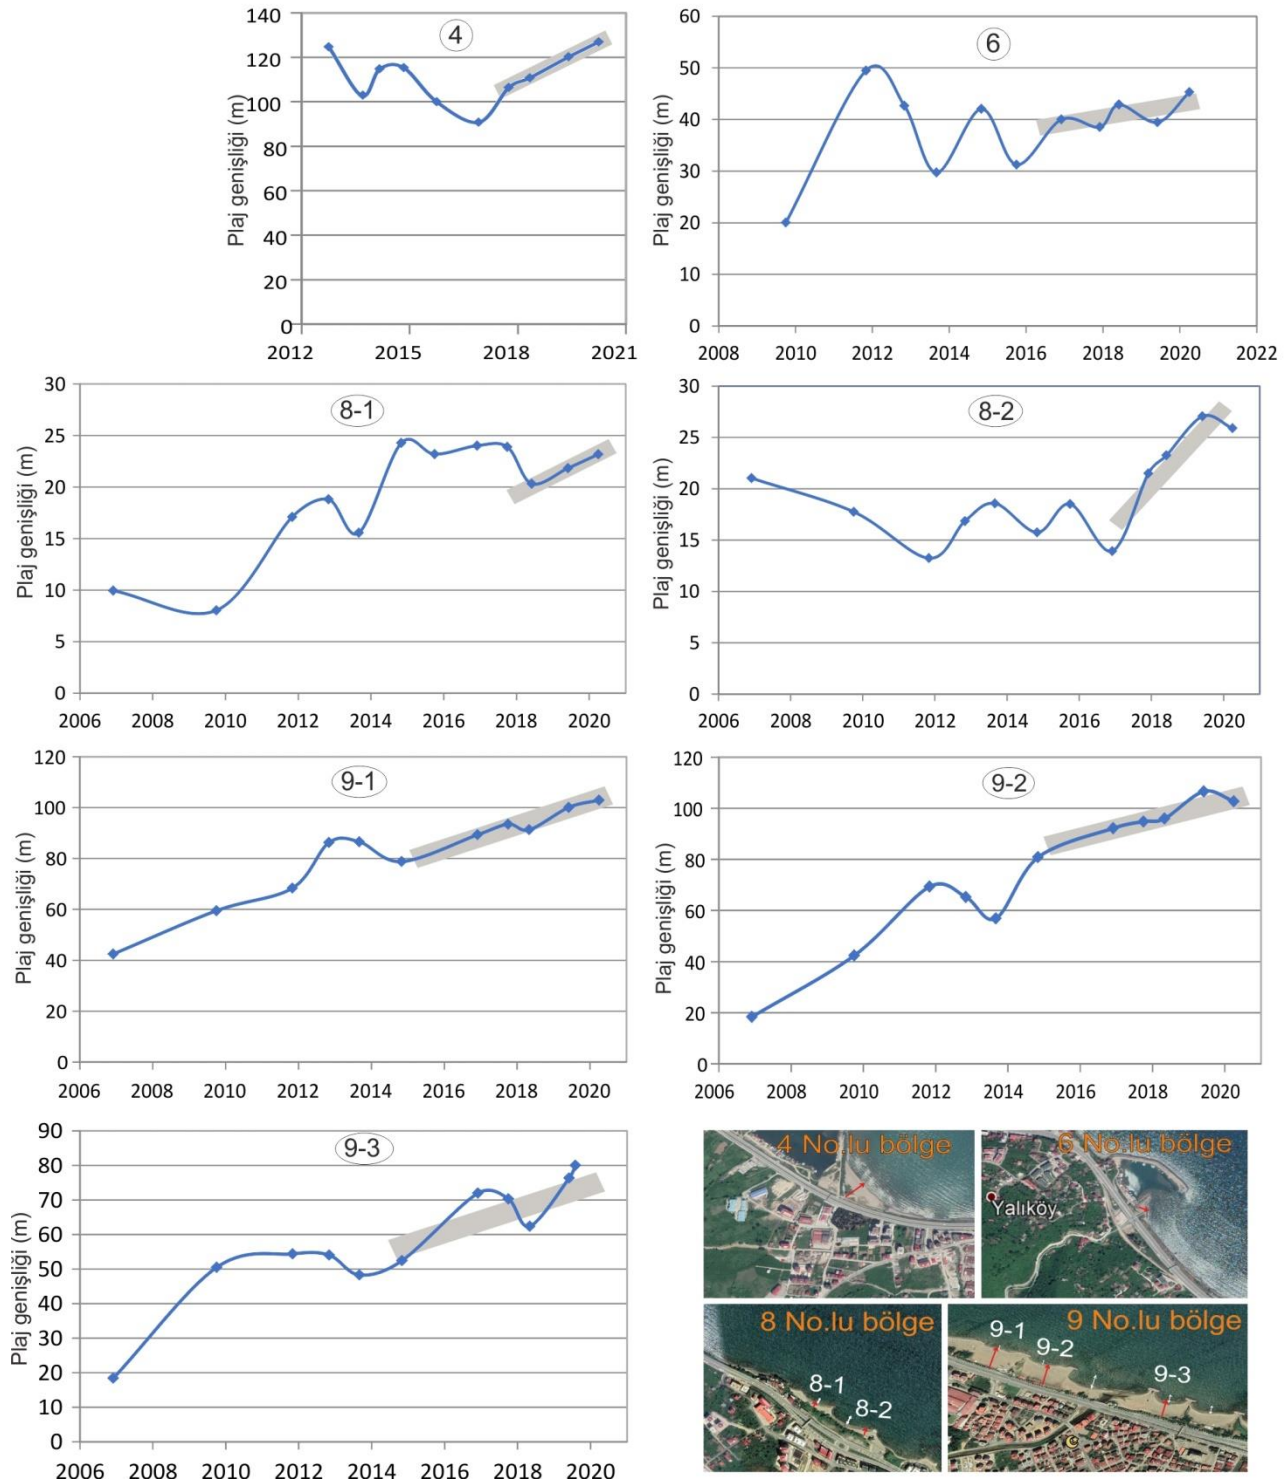
Şekil 11. Bazı plajların değişik yerlerinde kıyı çizgisinde zamana bağlı değişim grafikleri (kırmızı ok plaj genişliğinin ölçüldüğü, beyaz ok ise 2020 yılında kıyı çizgisinden mahmuz ucuna mesafenin ölçüldüğü hattı göstermektedir) (Time-dependent graphs on the coastline at various locations of some beaches (the red arrow shows the line where the width of the beach is measured, the white arrow shows the distance from the shoreline to the tip of the groyne in 2020))

Piraziz-Giresun arasında KSY'na bağlı olarak güncel plaj oluşumu en fazla olan dört bölgede (4, 6, 8 ve 9 no.lu) plajlarda alansal büyüme ve kıyı çizgisi ilerleme hızlarına ait grafikler Şekil 10 ve 11'de, 9 No.lu bölgede (Giresun şehir plajları) plajların farklı yıllara ait görüntüleri Şekil 12'de verilmiştir.

KSY ile birlikte inşa edilen mahmuzlara bağlı olarak, Giresun şehir plajları (9 No.lu bölge) 2006 yılından 2020 yılına kadar alansal olarak genişlemiş ve bu süre içinde orta kısımda (bkz. Şekil 11, 9-1, 9-2 ve 9-3 segmentleri) kıyı çizgisi 60-85 m ilerlemiştir. Bu bölgenin batı tarafında ilerleme mahmuz ucuna neredeyse ulaşmış durumdadır. İlerleme her yıl aynı olmamakla ve bazı yıllar gerileme olmakla birlikte, 2006 ile 2020 yılları arasında gerçekleşen kıyı çizgisi değişimine göre ortalama ilerleme hızı 4,3 m ile 6 m arasında değişmektedir. Bu plajın tamamında (Büyükgüre deresi ağı hariç) genişleme, başka bir ifadeyle kıyı çizgisindeki ilerleme hızı son beş yıldaki haliyle devam ederse en geç 2028 yılında kıyı çizgisi mahmuz uçlarına ulaşacaktır.

Kıyı çizgisinde mahmuzlara bağlı ilerleme 9 No.lu bölge haricinde 4, 6 ve 8. bölgelerde de söz konusudur. Kıyı çizgisi ilerleme hızı 4 No.lu bölgede son 8 yıl için ortalama 28 cm, ancak son dört yıllık ortalama ilerleme ise 9 m gibi yüksek bir değerdir. Kıyı çizgisinin yılda ortalama ilerlemesi 6 No.lu bölgede 2,3 m, 8 No.lu bölgede 35 cm ile 1 m arasında değişmektedir. Son 2-3 yıldaki hız ise yılda 1,4 m civarındadır. Bu bölgede kıyı çizgisinin mahmuzların ucuna ulaşması için 16 ile 32 yıl gibi uzun yıllar geçmesi gerektiği anlaşılmaktadır. Halkın kullandığı 8 ve 9 No.lu bölgede plajların daha da genişletilmesi istenirse zamanı geldiğinde mahmuz boylarının uzatılması önerilmiştir.

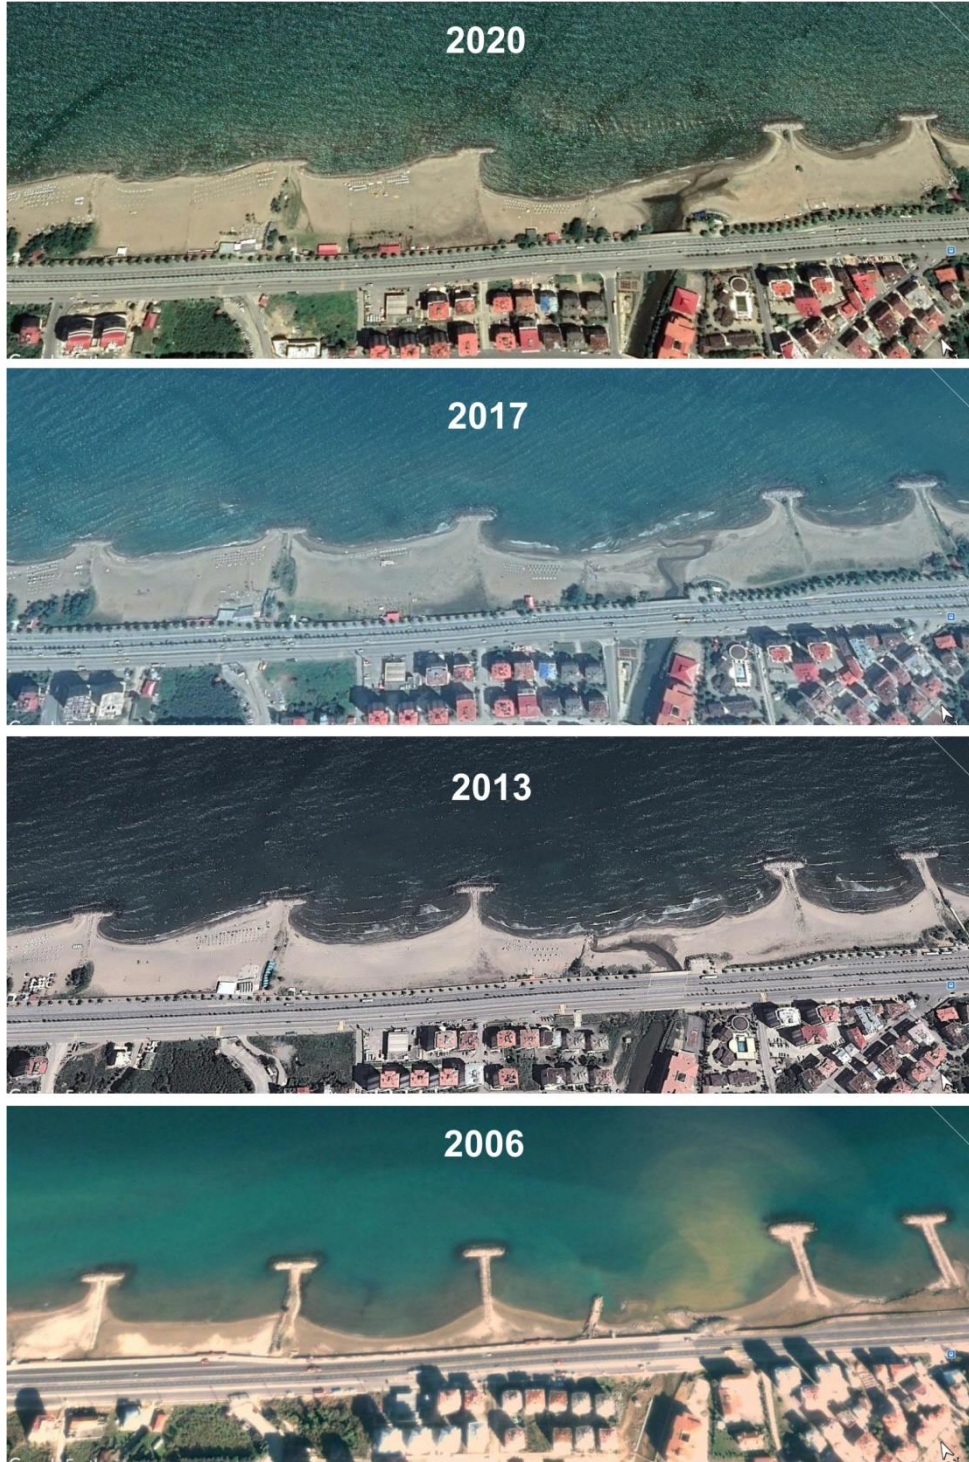
Şekil 12. Kıyı çizgisinde en fazla ilerleme olan 9 No.lu bölgede (Giresun şehir plajları) plajların farklı yıllardaki Google Earth görüntüleri (Google Earth images of the beaches in various years in the region No. 9 (Giresun city beaches) with the highest progress on the coastline)

9 No.lu Bölge: Giresun şehir plajlarının bulunduğu 1750 m uzunluktaki bölgedir. Burada KSY'dan önce var olan plajlar KSY dolgusu nedeniyle daralmıştır. Ancak yol kapsamında inşa edilen toplam 11 adet mahmuzlarla plajlar zamanla genişlemiştir. İnceleme alanında KSY yapımından sonra en fazla genişleyen ve buna bağlı olarak kıyı çizgisi en fazla ilerleyen plajlar buradadır. Öyle ki bazı yerlerde plaj oluşumu mahmuzların ucuna neredeyse ulaşmış durumdadır.

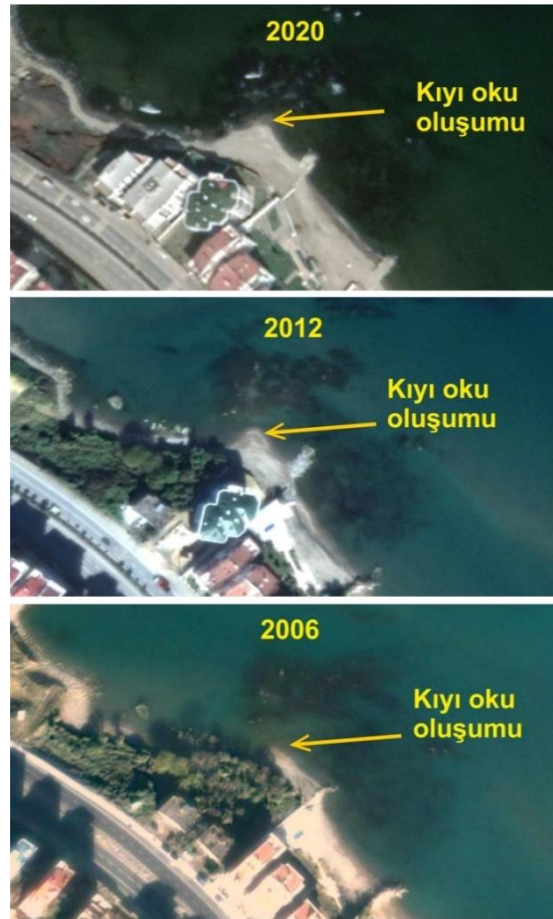
Şekil 13. 9 no.lu bölgenin batısında kıyı oku oluşumu (Coastal arrow formation in the west of zone 9)

İnceleme alanında kıyı çizgisi değişimi ve plaj oluşumlarının yanında, inşa edilen mahmuzlara bağlı olarak lagün, tombolo veya kıyı oku gibi kıyı yapılarının oluşumu da araştırılmıştır. Yaklaşık 21 km uzunluğundaki çalışma alanında lagün oluşabilecek düz ve geniş bir topoğrafya yoktur. Ayrıca, tombolo oluşumuna neden olabilecek, kıyıya yakın bir adacık bulunmamaktadır. 9 no.lu bölgenin batı sınırında, kıyı çizgisinden en az 150-200 m ileriye kadar küçük kayalıklar bulunmaktadır. Bu kayalıkların da etkisiyle burada bir kıyı oku oluşumu gerçekleşmektedir (Şekil 13). Kıyı okunun çoğunlukla su seviyesi altında, bazen de çok az su üstüne çıkar halde görünen bu kayalıklara doğru ilerlemeye devam etmesi güçlü bir ihtimaldir. Bu kesimde, plaj genişlemesi mahmuzların ucundan sonra da kayalıklara doğru devam edecek ve kayalıkları örtecek gibi görünmektedir.

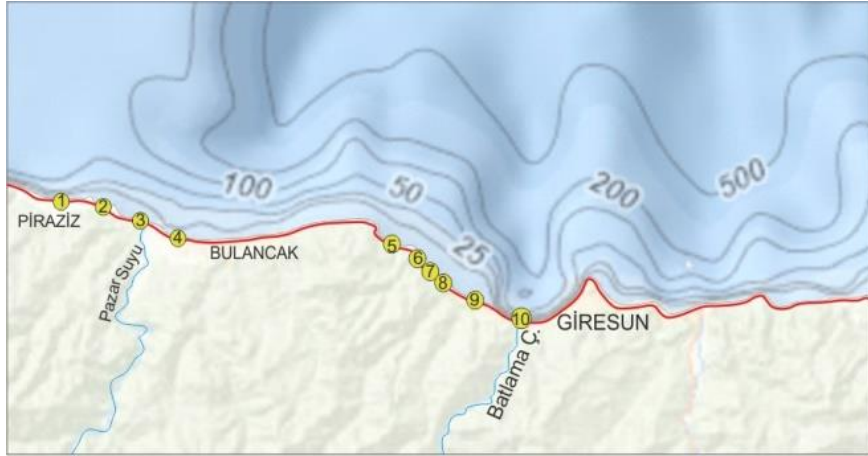
Şekil 14. Piraziz-Giresun arasında incelenen lokasyonların ESRI (2020) batimetri haritasında konumları (The locations of the investigated sites between Piraziz and Giresun on the ESRI (2020) bathymetry map)

3-Deniz altı topoğrafyası (deniz tabanı eğimi ve su derinliği): Plaj oluşumunda denizin akarsular tarafından getirilen malzeme ile beslenmesi önemlidir ancak, bunun tek başına yeterli olmadığı Batlama Çayı'nın hemen ağzında bulunan 10 no.lu bölge en bariz örneğidir. Burada KSY inşaatıyla birlikte mahmuzlar inşa edilmesine rağmen yeni plaj oluşumu gerçekleşmiştir. Bunun en büyük nedeni deniz tabanı batimetrisi olup, bu kesimde kıyından itibaren deniz tabanı hızla derine dalmaktadır (Şekil 14). Burada KSY deniz üzerindeki dolgu üzerinden geçirilmiştir. Bu nedenle kıyı çizgisi denizin daha derin bölgesine doğru ilerlemiştir. Eski hava fotoğraflarında görülen doğal plajları oluşturan sığ kıyı bölgesinden daha derin bölgeye ötelenmiş olması nedeniyle plaj oluşumu ancak uzun zamanda oluşabilecek veya mahmuzlara rağmen belki de hiç oluşamayacaktır.
