Karabük İli Ovacık İlçesi Kırsal Yerleşimlerdeki Geleneksel Konutların Cephe Özellikleri

Facade Features of Traditional Houses in Rural Settlements of Ovacık District of Karabük Province

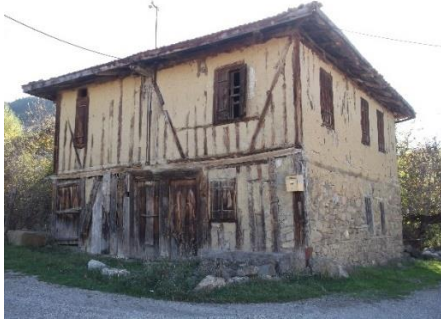
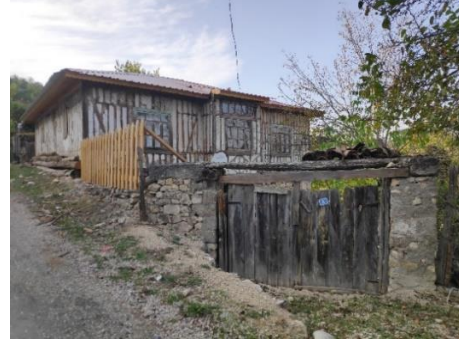
Şekil 1. Geleneksel konutlarda giriş örnekleri. (a) Başboyunduruk köyü, (b) Gümelik köyü.

Ovacık geleneksel konutlarında yapılara ya doğrudan sokaktan girilmekte ya da sokaktan önce avluya girilerek konuta erişim buradan sağlanmaktadır (Şekil 1). Alt katın ahır olarak kullanıldığı bazı konutlarda ahır girişi ile konut girişi farklı iki kapıdan yapılmıştır. Bu tür konutlarda ahır kapısı iki kanatlı iken konutun yaşama mekânlarına girişi sağlayan kapı tek kanatlıdır.

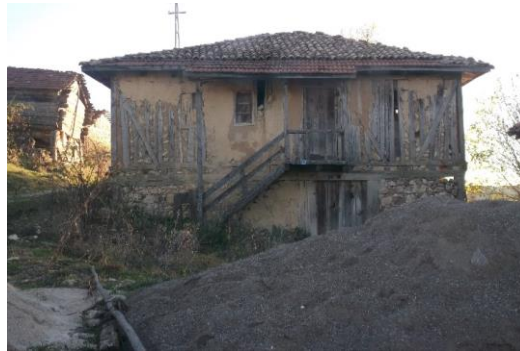
Şekil 2. Girişin 1.kattan merdivenle sağlandığı konut örneği (Sofuoğlu köyü).

Ovacık'ın eğimli arazi yapısından dolayı bazı konutlarda farklı iki kottan giriş sağlanmaktadır. Bu tür örneklerde, üst kotta ve sokağa bakan kısımda bulunan kapı ile doğrudan yapının 1. katına giriş sağlanırken; alt kotta ve farklı bir cephede bulunan başka bir kapı ise bahçeye açılmaktadır. Hem zemin katın hem de 1. katın girişinin aynı cepheden sağlandığı örneklerde bulunmakta olup, bu örneklerde 1. kata giriş, aynı cephede inşa edilmiş olan bir dış merdivenle sağlanmaktadır (Şekil 2).

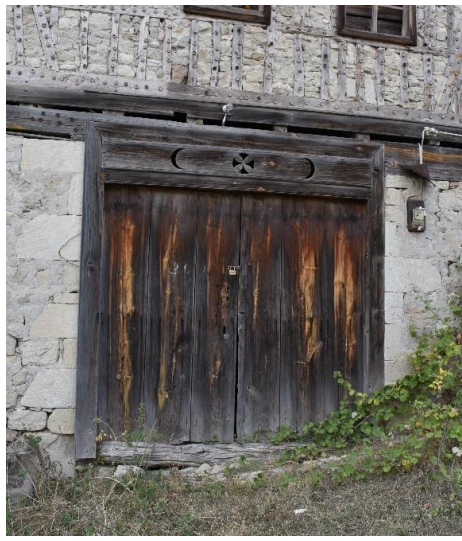
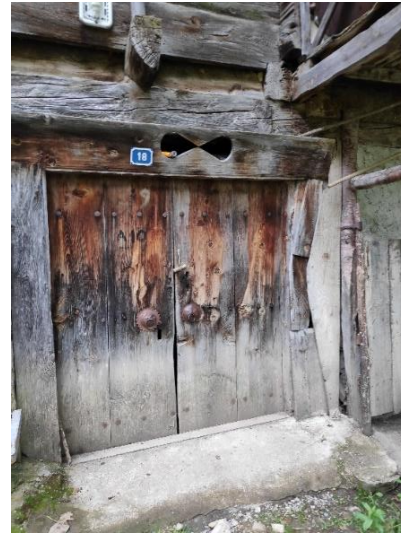
Şekil 3. Giriş kapılarının üzerindeki motifli boşluk örnekleri. (a) Boyalı köyü, (b) Dudaş köyü.

Özgün kapıların tamamı ahşap malzeme kullanılarak yapılmıştır. Ahşap çift kanatlı kapılarda her bir kanat genişliği yaklaşık 75-80 cm'dir. Kapı yüksekliği alt katın kullanım amacına göre değişmekte olup 180-220 cm arasındadır. Bazı nitelikli örneklerde giriş kapılarının üzerinde farklı desen özellikleri gösteren boşluklar bırakılarak iç mekânın az miktarda da olsa ışık alması sağlanmıştır (Şekil 3). Bazı giriş kapılarının üzerinde girişi aydınlatmak amacıyla ahşap kafes yapılmıştır (Şekil 4). Ahşap kapılar; çakma veya tablalıdır. Bazı kapılarda metal kapı tokmakları bulunmaktadır. Kapı kilitleri ağaç kilit şeklinde, olup her kapının kilidi kendine özgüdür.

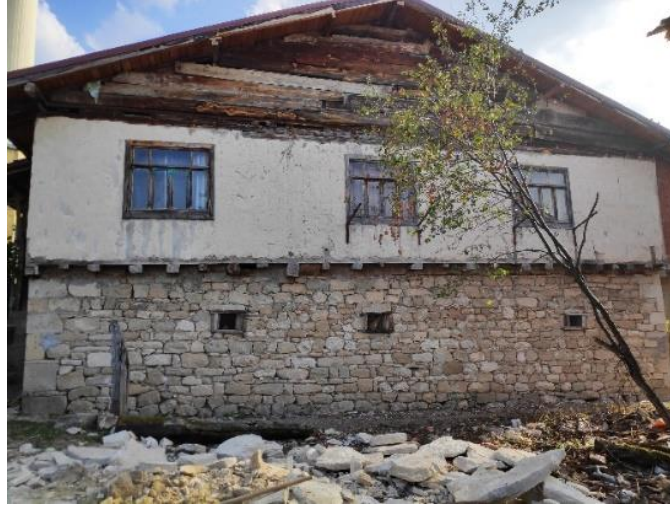
Şekil 5. Temek penceresi örneği (Çukur köyü).

Zemin katları ahır veya depolama olarak kullanılan konutlarda zemin katlarda az sayıda pencere yapılmıştır. Konutların zemin katında yer alan ahır bölümünde küçük boşluklar bırakılarak bu boşluklardan hem ahırın havalandırılması sağlanmakta ve hem de bu boşluktan hayvanların gübreleri dışarı atılmaktadır. Bu açıklığa yörede “temek” denilmektedir (Şekil 5). Temek, mazgal pencere sisteminde yapılmış olup, içeriye doğru genişlemektedir. Zemin katında oda bulunan konutlarda ise, mahremiyet ve güvenlik açısından pencerelerde ahşap kapakların kullanıldığı görülmektedir.

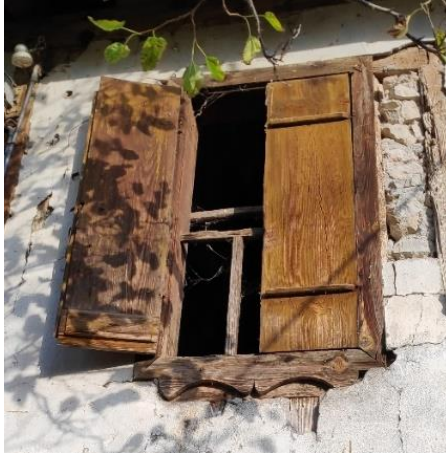
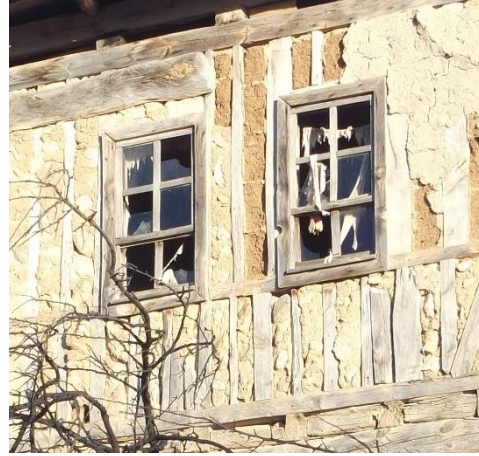
Şekil 6. Giyotin pencere örnekleri. (a) Küçüksu köyü (b) Sofuoğlu köyü.

Ovacık ilçesi kırsal yerleşimi geleneksel konutlarında kullanılan ahşap giyotin ve ahşap kanatlı pencerelerin çok büyük bir kısmı özgündür. Giyotin pencerelerin birçoğunda ahşap kapak kullanılmıştır (Şekil 6). Kanatlı pencereler, pencerenin genişliğine göre ahşap çıtalarla kanatlara ayrılmıştır (Şekil 7). En yoğun olarak dört kanatlı pencereler kullanılmış olup, bu pencerelerin ortadaki iki kanadı açılmaktadır. Bununla beraber, iki, üç veya dört kanatlı pencere örnekleri de görülmektedir. Pencereleri dıştan genellikle sade bir pervaz çevrelerken, bazı pencerelerin alt pervazları farklı formlarda biçimlendirilmiştir.

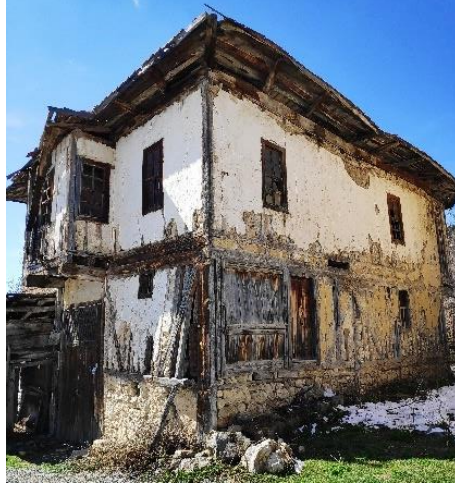
Şekil 8. Çardak mekânında çıkma örneği (Avlağıkaya köyü).

Ovacık kırsal yerleşiminde konutların üst katlarında; çardak ve abdestlik-hela bölümlerinde sıklıkla kapalı çıkma uygulamasına rastlanırken; kat boyunca devam eden çıkma çok az örnekte görülmüştür. Çardakta çıkma yapılan bölüm “eyvan” olarak adlandırılır. Eyvanın çıkma şeklinde

yapılması sayesinde, çardağın daha iyi aydınlatılması ve dışarıyı izleme imkânı sağlanmıştır. Bazı konutlarda eyvanın çıkma yapan her üç yüzüne de pencere yapılmıştır (Şekil 8).

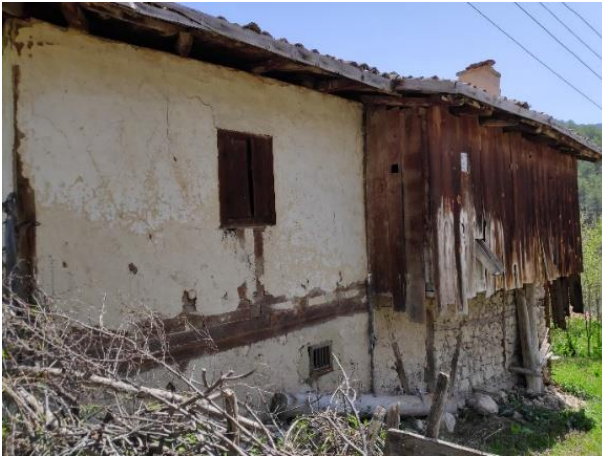
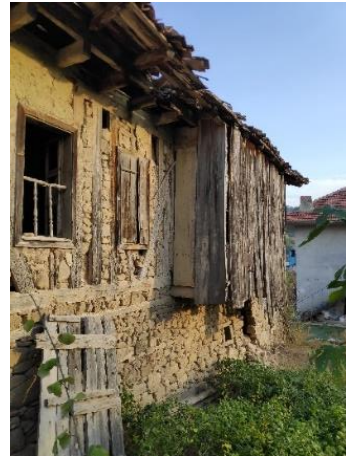
Şekil 9. Islak hacim kapalı çıkma örnekleri. (a) Dudaş köyü, (b) Boyalı köyü.

Islak hacimler genellikle konutun arka cephesinde yer almakta olup, ince uzun bir koridordan geçilerek ulaşılan mekânlardır. Çıkma olarak yapılan bu kısım, ahşap kaplama tahtalarıyla kapatılmıştır (Şekil 9). Örneklerin tamamında ahşap kaplamalar dikey olarak yapılmış olup, bazı örneklerde ise iç mekânın ışık alması amacıyla aralarında açıklık bırakılarak çakılmıştır.

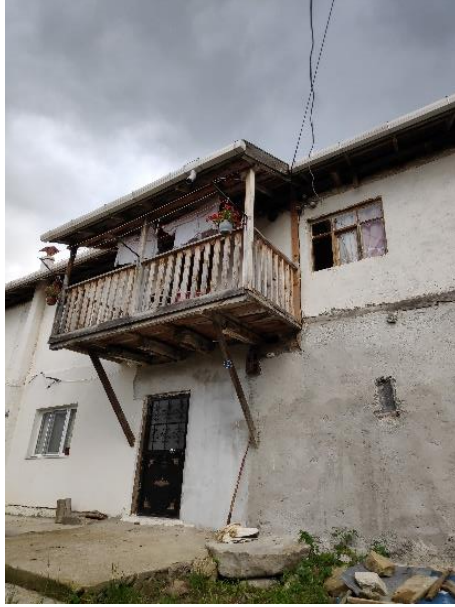
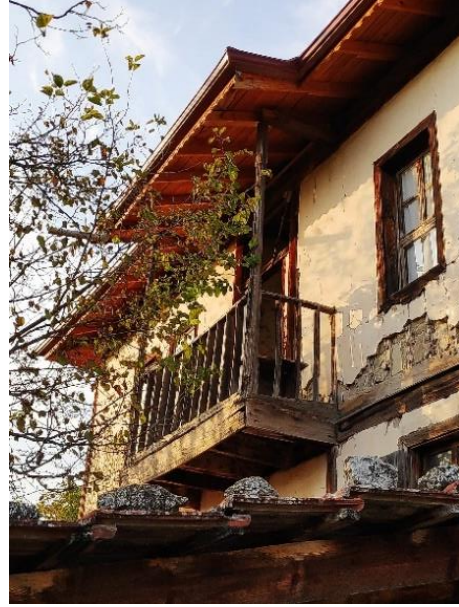
Şekil 10. Açık çıkma örnekleri. (a) Dudaş köyü, (b) Boyalı köyü.

Çıkmaların büyük çoğunluğu bir mekâna dahil olan kapalı çıkma olarak yapılmışken, az sayıda örnekte balkon olarak kullanılan açık çıkma uygulaması bulunmaktadır (Şekil 10). Bu çıkmaları

(balkonların) üzeri çatı ile örtülmüş, üst örtüyü taşıması için de ahşap dikmeler kullanılmıştır. Balkon korkulukları ahşap parçaların aralıklarla çakılmasıyla oluşturulmuş oldukça sade bir görünüme sahiptir. Bu çıkmaların bazıları alttan eliböğründelerle desteklenmişken, bazıları ise desteksiz olarak yapılmıştır.

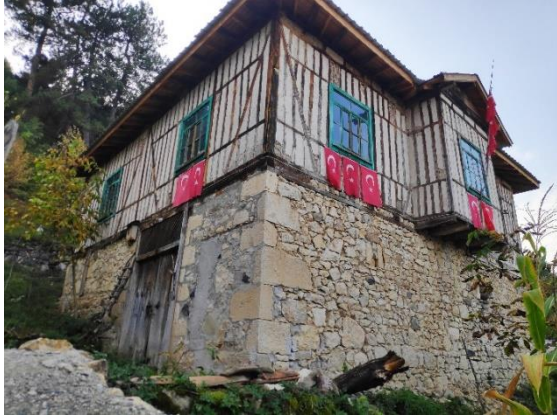
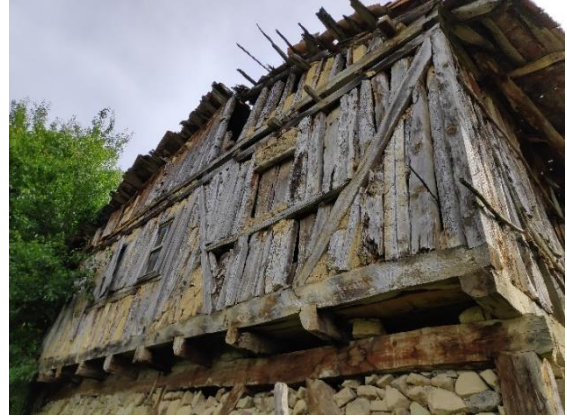
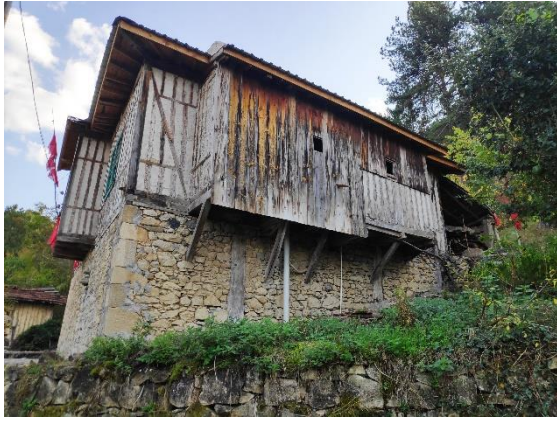
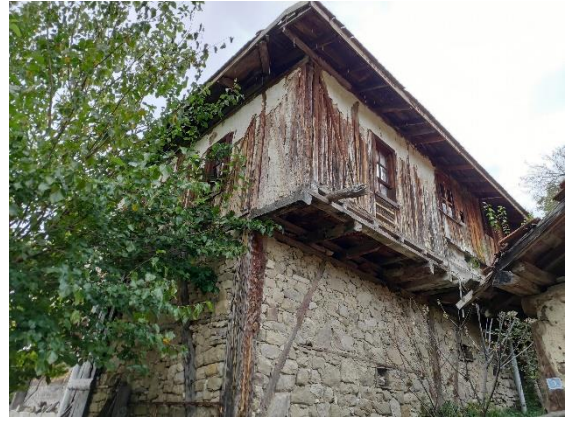
Şekil 11. Kapalı çıkma örnekleri. (a) Gümelik köyü, (b) Dudaş köyü, (c) Gümelik köyü, (d) Dudaş köyü.

Çalışma alanında tespit edilen çıkmalar statik bakımdan; konsol, konsol kirişli veya payandalı şekilde yapılmıştır (Şekil 11). Konsol çıkma, kat seviyesinde döşeme kirişlerinin uzatılmasıyla oluşturulur. Konsol kirişli çıkma, duvar yüzeyine dik döşeme kirişlerinin uzatılmasıyla oluşturulan çıkma çeşididir. Payandalı çıkma, çıkmayı taşıyan kirişlerin payandalarla desteklenmesiyle oluşturulur. Döşeme kirişlerinin direkt payandalarla desteklendiği veya payandaların çıkma kirişini desteklediği olmak üzere iki farklı şekilde payandalı çıkma yapılmaktadır. Döşeme kirişlerinin altı bazen kaplama tahtasıyla kapatılırken bazen de açıkta bırakılmıştır.

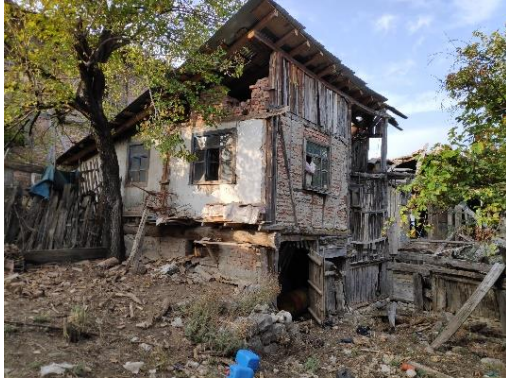
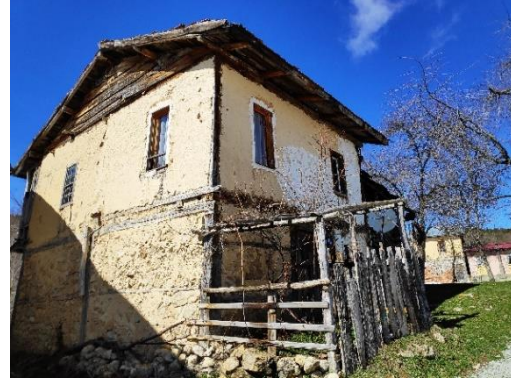
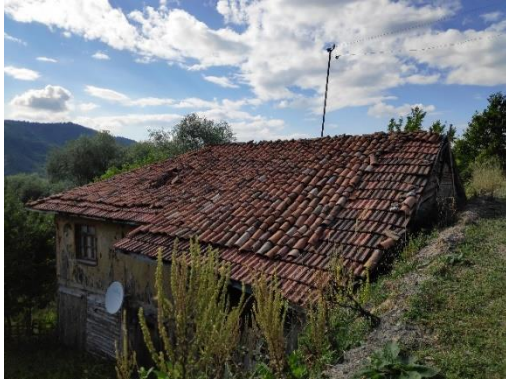
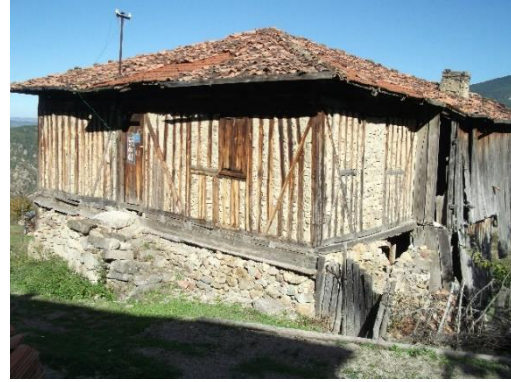
Şekil 12. Üst örtü kullanımına örnekler. (a) Küçüksoy köyü, (b) Avlağıkaya köyü, (c) Dudaş köyü, (d) Beydini Köyü.

Geleneksel Ovacık evlerinde; kırma çatı, üç omuz çatı ve beşik çatı olmak üzere üç farklı üst örtü uygulaması tespit edilmiştir (Şekil 12). Çok az sayıda konutta ise sundurma çatı biçimi kullanıldığı görülmüştür. Dikdörtgen plan şemasına sahip yapılarda genellikle beşik çatı, kareye yakın planlı yapılarda kırma çatı tercih edilirken, eğimli araziye oturan konutlarda ise üç omuz çatı tipi kullanılmıştır (Çetin, 2019). Balkonlu konutlarda çatı, balkonun üzerini kapatacak şekilde düzenlenmiştir.

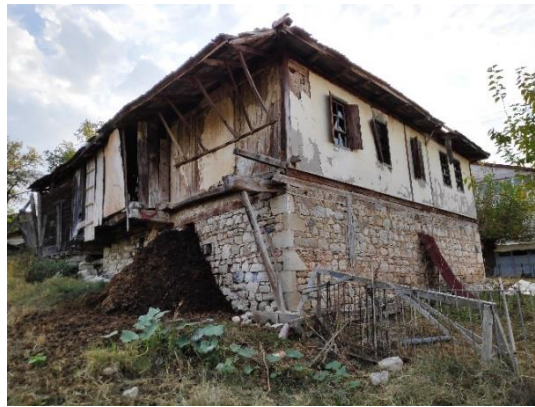
Üst örtü kaplama malzemesi olarak alaturka kiremit kullanılmıştır. Ancak zaman içerisinde konutlarda yapılan tadilatlarda alaturka kiremit yerine marsilya kiremit veya sac örtü kullanıldığı görülmektedir. Çatı saçakları, yapıyı yağmurdan koruyacak şekilde cepheden yaklaşık 60 cm taşırılarak yapılmıştır. Saçağın açık çıkmaların üzerinde bulunduğu durumlarda alttan payandalarla desteklenmiştir (Şekil 13). Konutlarda bacalar genellikle birleştirilmiş olup çatı üzerine çok sayıda baca çıkartılmamaya özen gösterilmiş ve yapımında harman tuğlası kullanılmıştır (Şekil 14).

Şekil 13. Geniş çatı saçağının payandalarla desteklenmesi (Küçüksoy köyü).

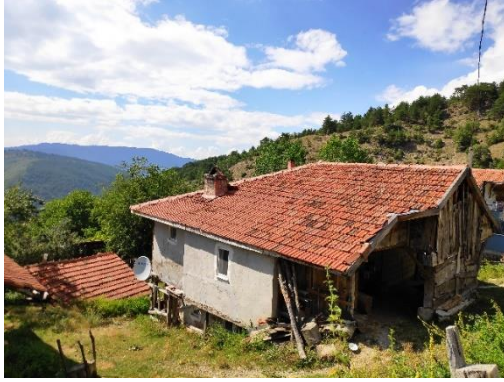
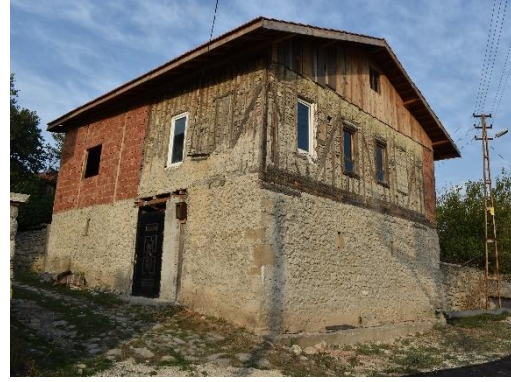
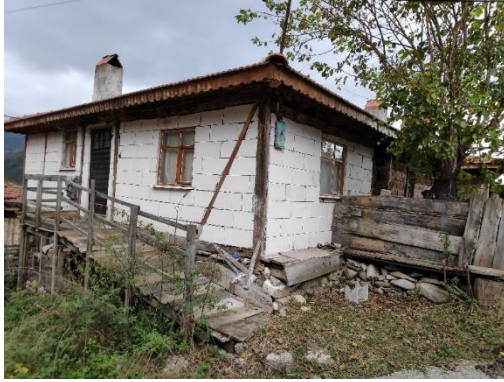
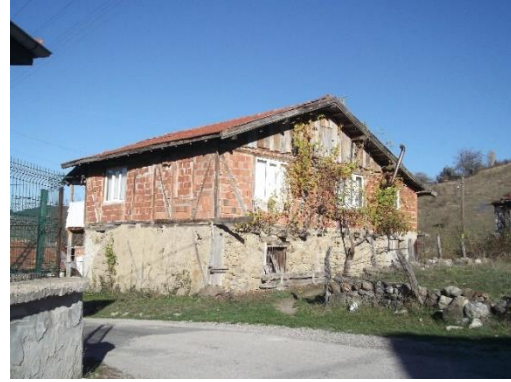
Şekil 15. Cepheelerde meydana gelen değişim ve bozulmalara örnekler. (a) Dudaş köyü, (b) Boyalı köyü, (c) Dudaş köyü, (d) Başboyunduruk köyü.

Ovacık geleneksel konutlarında cephelerde görülen biçimsel değişim ve bozulmalar, zemin kattaki mekânların işlev değişikliğine bağlı olarak pencereler açılması veya var olan açıklıkların kapatılması, yeni kapı yapılması, üst katlarda yer alan pencerelerin sayısı, yerleri ve boyutları değiştirilmesi, ahşap pencere kapaklarının kaldırılması olarak sıralanabilir (Şekil 15). Cephelerdeki eleman ve malzeme kullanımındaki değişim ve bozulmalar ise ahşap pencerelerin sökülerek yerine pvc malzemedен üretilmiş pencerelerin takılması, ahşap kapıların yerine metal kapıların kullanılması, ahşap karkas arası dolgu malzemesi olarak kerpiç ve taş yerine modern tuğla, gaz beton veya briket kullanılması, özgün halinde sıva ve boya bulunmayan taş duvarların sıvanması veya boyanması, çatı kaplama malzemesi olarak sac levhaların kullanılması şeklindedir. Cephelerdeki taşıyıcı sistemde görülen değişim ve bozulmalar ise, taşıyıcı sistemde kullanılan elemanların zaman içerisinde fiziksel eskimeyle çeşitli bozulmaların meydana gelmesi şeklindedir.

Konu hakkında yapılan literatür çalışmalarına bakıldığında Ovacık geleneksel konut mimarisi hakkında yeterli düzeyde çalışma yapılmadığı görülmektedir. Yapılan araştırmalar sonucu tescil altına alınmış konut örneği bulunmadığı, geleneksel yapıların korunmasına yönelik herhangi bir girişimin olmadığı görülmüştür. Geleneksel yapı teknikleri kullanılarak, bölgenin yerel yapı ustaları tarafından inşa edilmiş bu konutlar birer kültürel miras değeridir. Ancak bu yapılar sosyal ve ekonomik nedenlerden dolayı zamana yenik düşmeye başlamış, konutlarda değişim ve bozulmalar meydana gelmiştir. Bu değişim ve bozulmalar genellikle; zemin katlarda pencerelerin boyutlarının değiştirilmesi, yeni pencere ve kapılar açılması, üst kat pencerelerinde ahşap kapakların kaldırılması, özgün ahşap pencerelerin sökülerek yerlerine pvc pencerelerin takılması, duvar dolgu malzemelerinin değiştirilmesi, cephe bütünlüğünü bozacak şekilde sıva ve boya yapılması olarak sıralanabilir.

Ovacık geleneksel konutlarının cephelerindeki değişim ve bozulmaların en temel sebeplerinden biri de kullanıcıların günümüz ihtiyaç ve konfor koşullarına, konutların cevap verememesi olarak gösterilebilir. Kullanıcılar konutları günümüz şartlarına uyumlu hale getirmek isterken yapıya bilinçsizce müdahalelerde bulunmakta, bu da konutların özgünlüğüne zarar vermektedir. Geleneksel konutlarımızın korunabilmesi için gerekli önlemler alınmalı, yöre insanı bilinçlendirilmelidir. Ovacık, birçok özgün kırsal mimari doku özellikleri barındıran kırsal yerleşimlere sahiptir. Kültürel miras değerindeki mimari değerler yok olmadan kayıt altına alınmalı, özgünlüğünü kaybeden yapılar aslına uygun hale getirilmeli, yeniden işlev verilerek kullanımları sağlanmalı ve gelecek kuşaklara aktarılması için gerekli çalışmalar yapılmalıdır.
