**Araştırma Makalesi / Research Article****Doi: [10.47898/ijeased.824145](https://doi.org/10.47898/ijeased.824145)**

Depremiın Çağdaş Cami Mimarisinde Yapısal Form Arayışındaki Etkisi

The Effect of Earthquake on the Structural Form in Contemporary Mosque Architecture

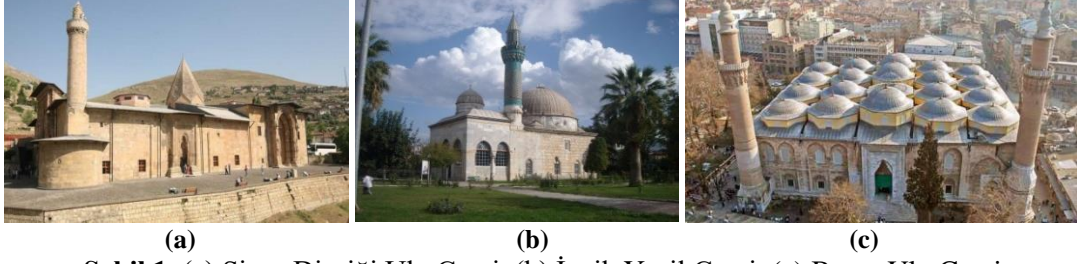
Şekil 1. (a) Sivas Divrięi Ulu Cami, (b) İznik Yeřil Cami, (c) Bursa Ulu Cami

Selçuklu Dönemi Orta Anadolu camilerinde en belirgin ayırıcı özellik ahşap kolonlar ve düz üst örtü ile açıklık geçilmesidir. Bu dönemlerde camilerin taşıyıcıyla dengelenebilmesi için çok ayaklı sistem tercih edilmiştir (Şekil 1-a) (URL-1). Erken Osmanlı dönemlerinde ise kapalı mekânların yer yer kare plan şeması üzerine tek kubbe ile şekillendiği görülmektedir. İç mekânda açıklık oluşturmak amacı ile kubbenin taşıyıcılarla birlikte genişletilmeye çalışıldığı örnekler de bulunmaktadır (Şekil 1-b) (URL-2).

Erken dönem Osmanlı camilerinin tek kubbe kullanılan döneminden sonra küçük açıklıklarda ve çok sayıda kubbeli cami denemeleri yapılmıř olup ulucamiler de dahi örneklerine rastlanılmaktadır (Şekil 1-c) (URL-3). Ulucamilerden sonra gelen Osmanlı klasik dönem camileri, mimarinin kare formdan çıkararak kible yönünde uzaması ve iki kubbeli cami formu oluřturması şeklinde devam etmektedir (Şekil 2-a) (Aydın ve Büyükřahin, 2017).

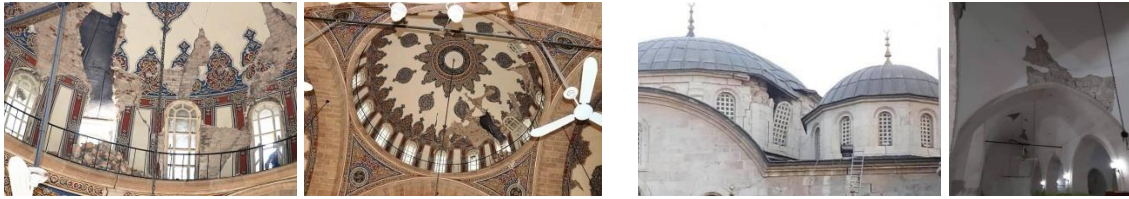
Şekil 4. (a) Malatya Merkez Hacı Yusuf Taş Cami, (b) Malatya Merkez Ulu Cami (URL-4)

Türkiye'de yaşanmış olan depremlerde çoğunluğu konut olmak üzere kamu yapıları, oteller, okullar, alışveriş merkezleri ve camiler gibi birçok yapı deprem sonrası ağır hasarlar almıştır. Bu depremler sonucunda ülkemizdeki yığma yapım tekniği ile inşa edilen tarihi yapılarda görülen hasarlar, yapının gevrek davranış göstermesinden kaynaklı düzlem içi ve düzlem dışı yıkımlar ile dayanımının zaman içerisinde azalması nedeniyle oluşmaktadır. Yığma yapı üst üste taş-tuğla ve harç ile dizilerek yapı rijitliğini sağlamış olsa da gevrek davranışı açısından, betonarme veya çelik malzeme ile inşa edilen yapılarla kıyaslandığında, depreme dayanımı çok az olan bir taşıyıcı sistemdir (Şekil 4) (Uzun,2017).

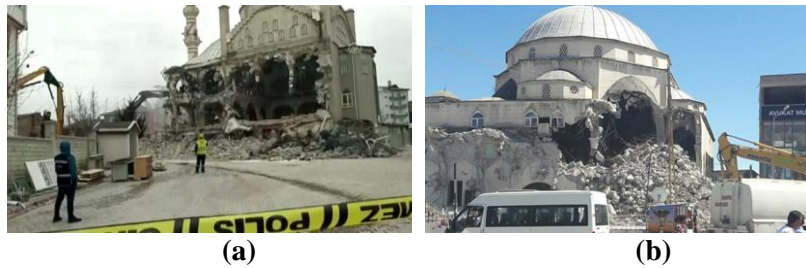
Şekil 5. (a) Elazığ Çatalçeşme Cami (URL-5), (b) Van Erciş Merkez Cami (URL-6)

Deprem yönetmeliklerinden önce yapılmış ve depremde hasar görmüş birçok caminin yanı sıra son dönemlerde inşa edilmiş ve deprem bölgeleri üzerinde yer alan camiler, hasar tespit düzeyi açısından incelendiğinde, yönetmelikler doğrultusunda tasarlanmamış veya bu hassasiyetle yapılmamış olduğu ve büyük hasar aldığı gerçeği ile karşılaşmıştır (Şekil 5).

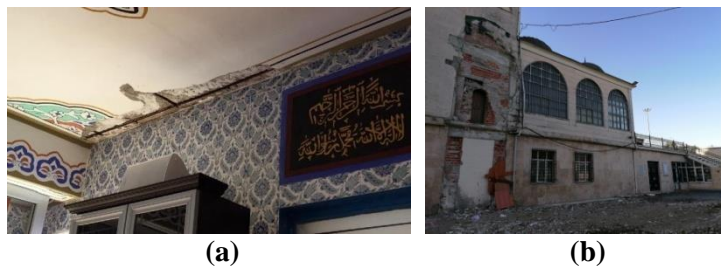
Şekil 8. (a) İstanbul Silivri Semizkuşlar Camisi, (b) İstanbul Avcılar Hacı Ahmet Tükenmez Cami

Betonarme malzeme ile inşa edilmiş cami yapılarının deprem sonrasında aldığı hasarlar incelendiğinde hafif çatlaklar ve bölgesel göçük tespitleri dışında yapının tasarımı sırasında taşıyıcı sistemin iyi düzenlenmemiş olması, ekonomik sebeplerden kaynaklı yapıda kalitesiz ve yetersiz mukavemette malzeme kullanımı, konstrüksiyondan kaynaklı hatalar (donatı ve beton tutuculuğundaki uyum) ve statik-betonarme hesap hataları olmak üzere sıralanabilmektedir (Şekil 8-a) (Ersoy, 1993).

2019'da Marmara Denizi merkezli gerçekleşen 5.8 büyüklüğündeki deprem sonrasında İstanbul Avcılar merkezinde bulunan Hacı Ahmet Tükenmez Caminin minaresi tamamen yıkılarak ağır hasar oluşmuştur. Donatı malzemesinin yetersiz kullanılmasından kaynaklı yapı hasarı olduğu görülmüştür (Şekil 8-b).
