KOMPLİKE KRON KÖK KIRIĞININ RESTORE EDİLMESİNDE YENİ BİR YAKLAŞIM

A NEW APPROACH FOR THE RESTORATION OF COMPLICATED CROWN ROOT FRACTURE

Aim: This case report describes the treatment procedure of a traumatized maxillary incisor tooth with a cervical fracture adapted a fiber post-core and modified reattachment technique.

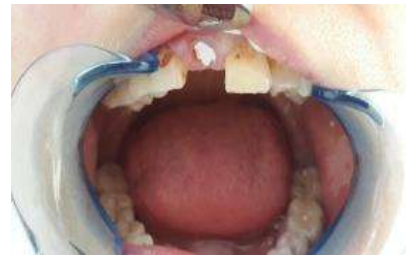
Resim 2. Kök kanal tedavisi tamamlanmasından 1 ay sonrası kliniğe başvuran hastanın ağız içi görüntüsü

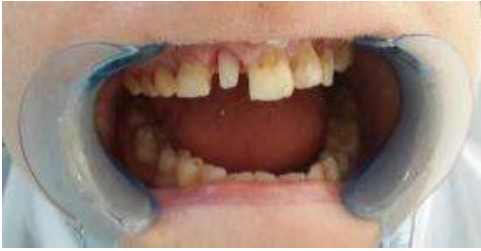
Resim 3. Fiber post - kor uygulaması

Fiber postu yerleştirmek için kök kanal dolgusunun 2/3'ü post boşluğu açma frezi (New Snowlight-16, Abraziv Tech., OH, ABD) ile boşaltılarak, self-etch adeziv sistem (Kerr OptiBond All-In-One, Scafati, İtalya) ile uygulandı. Ardından üretici firmanın önerilerine göre, dual cure resin siman (RelyX U200 Automix, 3M ESPE, Neuss, Almanya) fiber post (New Snowlight-16, Abraziv Tech., OH, ABD) üzerine bulaşarak, kanala yerleştirilerek 20 sn. ışık cihazı (Elipar FreeLight II, 3M Espe, CA, ABD) ile polimerize edildi. Daha sonra kompozitle (Dynamic Plus, Münih, Almanya) kor yapısı oluşturuldu. Kesilmiş diş formu verildi. (Resim 3)

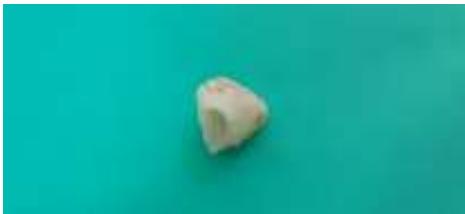
Resim 4. Kırık parçanın iç yüzeyinin kor yapıya göre uyumlandırılması

Hastanın getirdiği kron bir dakika dezenfektan solüsyonu içerisinde bekletilerek, distile su ile yıkandı. Kronunun içi boşaltılarak, kor yapısıyla uyumlandırılmasının ardından, dual-cure resin siman (RelyX U200 Automix, 3M ESPE, Neuss, Almanya) ile LED ışık cihazıyla (Elipar FreeLight II, 3M Espe, CA, ABD) 20 sn polimerize edilerek yapıştırıldı. (Resim 4,5)

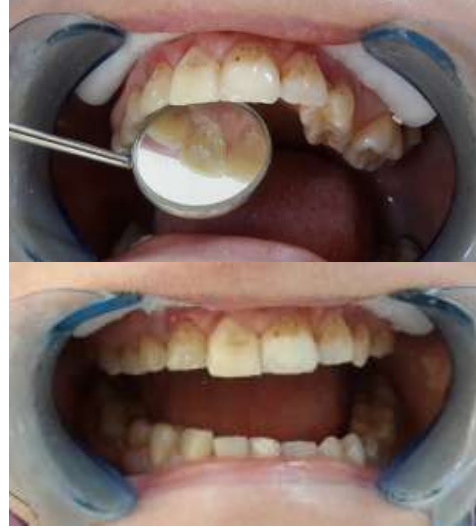
Resim 5. Kırık parçanın kron olarak uyumlandırılması ve son hali

Vakamızda, dişeti seviyesi altında kalan kısımlarda taşan simanın düzensizlik yaratabileceği düşünülmesiyle, yapıştırma sonrası dişeti seviyesi altında kalan alan, sarı kuşak alev uçlu bitirme frezi ile düzeltildi.

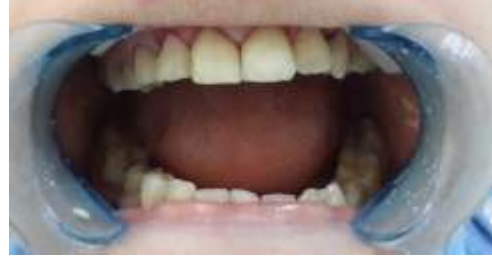
6 ay sonra yapılan klinik muayenede ilgili dişin asemptomatik olduğu tespit edildi. (Resim 6)

Resim 6. 6. ay kontrolü
