Sac Kalıplama Prosesinde DD13 ve S355MC Malzemelerin Yırtılma Probleminin İncelenmesi ve Çözümü

¹ Teknorot Otomotiv Ürünleri Sanayi, Araştırma ve Geliştirme Merkezi, Düzce, Türkiye (ORCID: 0000-0001-8474-2148), melih.tuyan@teknorot.com

Investigation and Solution of Tearing Problem of DD13 and S355MC Materials in Sheet Molding Process

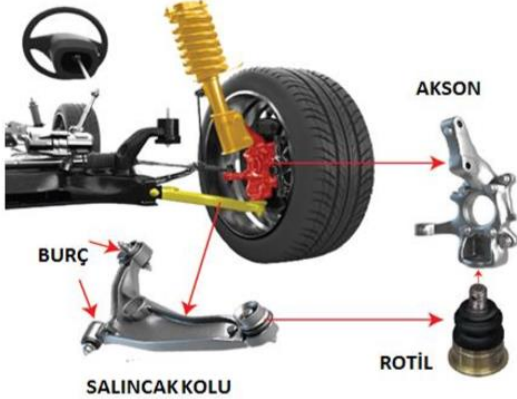
Şekil 1. Sac salıncak kolu [4]

Günümüzde modern binek araçların birçoğunda süspansiyon sistemlerinde ortak parçalar; travers, amortisörler, yaylar, akson, direksiyon kutusu, rot mili, rot başı, denge çubukları, rotül-burç ve salıncak kolundan oluşmaktadır. Süspansiyon sisteminde tekerin yola basması ve tekerin yukarı-aşağı hareketini sağlayan salıncak kollarıdır [3]. Salıncaklar, döküm teknolojisi, dövme teknolojisi ve sac kalıplama olarak üç farklı metot ile imal edilebilir. Çoğunlukla şase ile arasındaki bağlantı salıncaktaki burçlar ile yapılırken, teker ile arasındaki bağlantı akson-rotül vasıtasıyla yapılmaktadır (Şekil 1) [4].

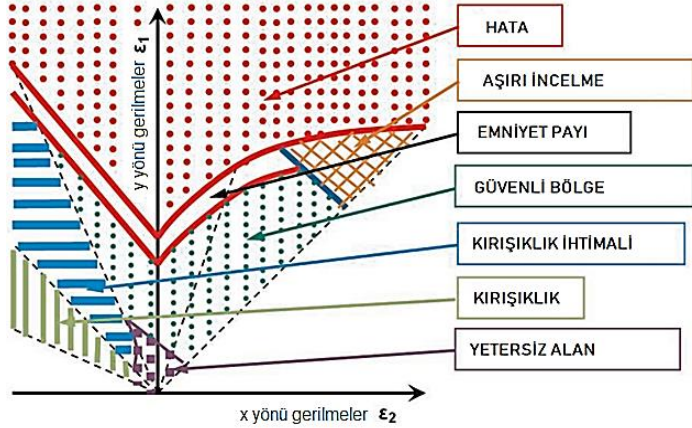
Şekil 2. Şekillendirme sınır eğrileri - FLD (Forming Limit Diagram)[10]

Son yıllarda artan sac şekillendirme işlemleri sonrasında üretimde karşılaşılan hataların erken tespiti için sonlu elemanlar yazılımı yaygın olarak tercih edilmektedir. Yüzeydeki birim şekil değişimlerinin tespiti ile şekillendirme sınır eğrileri (Şekil 2) elde edilerek sonlu elemanlar yazılımına malzeme girdileri işlenmesiyle, üretimde karşılaşılabilecek hataların erken tespitini mümkün kılmaktadır [10].

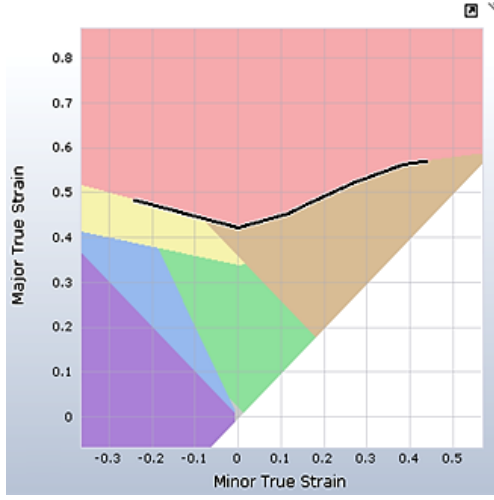
Şekil 4 ve Şekil 5'de malzemelere ait FLD diyagramları incelendiğinde, DD13 malzemesinin tek ve iki eksenli çekme değerlerinin S355MC'ye nazaran daha fazla şekillendirilebilir

olduğu görülmektedir. Minör gerilmelerin (-) yönde ilerlemesi ve majör gerilmelerin (+) yöndeki eğrinin sol tarafı malzemenin derin çekilebilme kabiliyetinin gösterirken, minör gerilmelerin (+) yönde olup majör gerilmelerinde (+) olduğu eğrinin sağ tarafında ise malzemenin çift eksenli çekme (gerdirme) kabiliyetini göstermektedir [11].

Şekil 4. DD13 FLD diyagramı

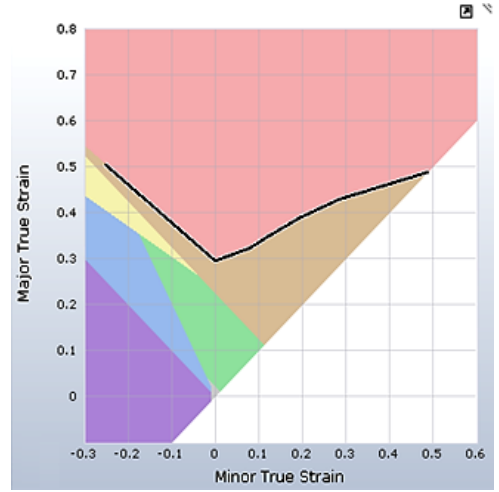
Şekil 5. S355MC FLD diyagramı

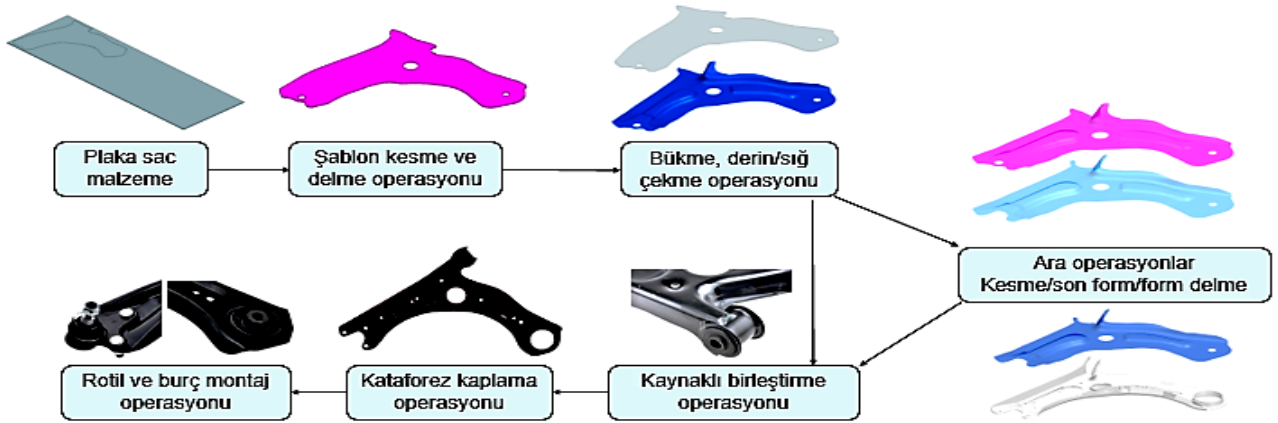
Süspansiyon sistemi elemanı olan sac salıncak kolunun üretimi genel olarak; şablon kesme/şablon delme işlemi, şekillendirme işlemi (derin-sığ çekme), varsa ara işlemler (ön form vs.), kaynaklı birleştirme, kataforez kaplama ve burç-rotillerin montajı ile parça tamamlanarak kullanıcıya hazır duruma getirilmiş olur (Şekil 6).

Şekil 6. Sac salıncak kolu üretim adımları

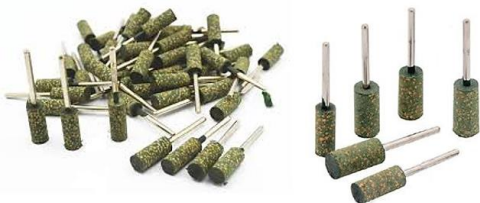
Şekil 11. Yumuşak tip kauçuklu esaslı parlatma lastiği

Üretimde problemin çözülebilmesi için ilk olarak yırtılma bölgesindeki (Şekil 12) şablon kesme sonrası et kalınlığında oluşan çentik etkisinin giderilmesi için özel yumuşak tip kauçuk esaslı parlatma lastiği (Şekil 11) kullanılarak parlatma işlemi gerçekleştirilmiştir. Parlatma işlemi, şablon kesme kalıbında oluşan sac kenarındaki kesme ve kopma bölgelerinin giderilmesi ile edilmiştir.

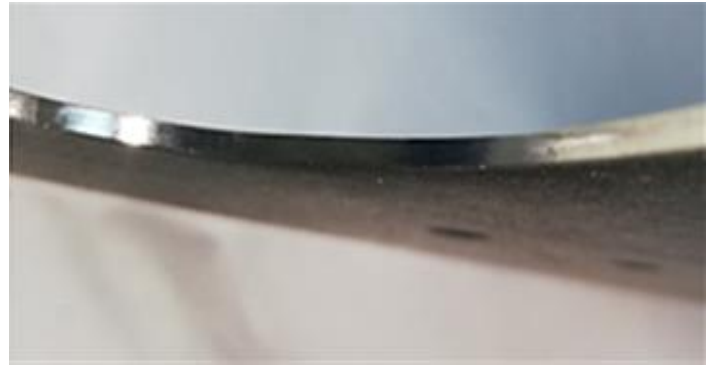
Yırtılma bölgesi kenarına ait et kalınlığında oluşan kesme ve kopma bölgelerinin görüntüsü Şekil 13'te görülürken parlatma sonrası bu bölgelerin giderilip parlatıldıktan sonraki hali Şekil 14'te verilmiştir.

Şekil 14. Parlatma sonrası

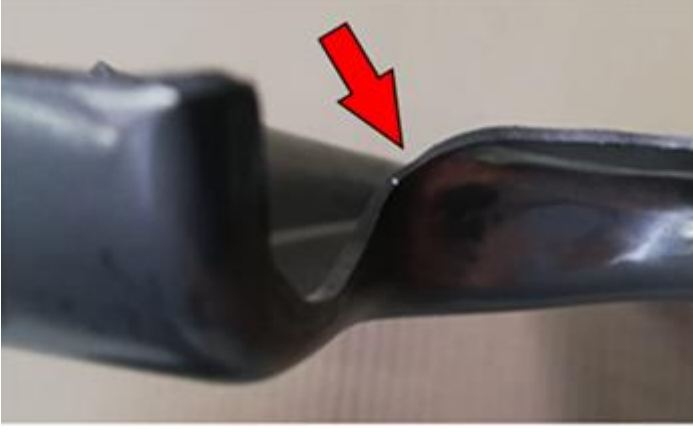
Parlatma işlemi, şekillendirme esnasında yüzey pürüzlülüğü nedeniyle çentik etkisinin oluşmaması için tavsiye edilen ampirik çalışmalar sonucu geliştirilen bir uygulamadır. Parlatma işleminin ardından gerçekleştirilen üretimde DD13 malzemesinde yırtılma probleminin bir alt düzey olan boyun verme problemine döndüğü Şekil 15'te görülürken, S355MC için yırtılma probleminin devam ettiği Şekil 16'da görülmektedir. Boyun verme yırtılma; hasarının oluşmasından önce üretilen parçanın et kalınlığında inceleme şeklinde oluşan ve çalışma koşullarında malzemenin bu noktadan kırılmasına neden olan önemli bir problemidir.

Şekil 15. DD13 Parlatma sonrası oluşan boyun verme

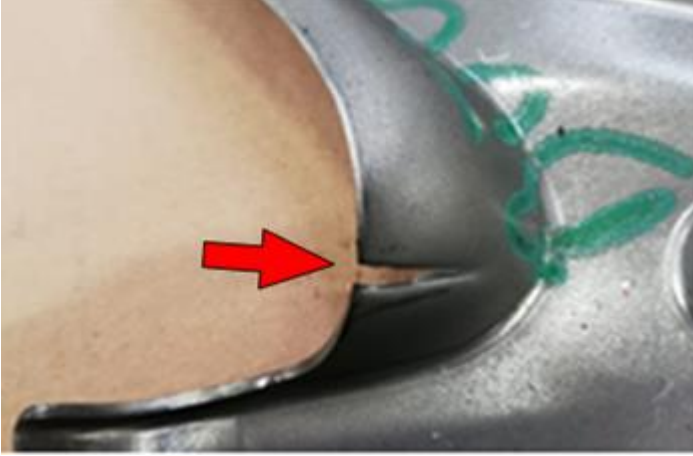
Şekil 16. S355MC Parlatma sonrası yırtılma devam ediyor

Bir diğer iyileştirme çözümü olarak kalıpta zımbayla sac parça arasındaki sürtünmenin azaltılması işlemidir. Literatürde sürtünme etkisinin şekillendirme kabiliyetine etkileri ile ilgili farklı malzeme ve farklı koşullara ait birçok araştırma yapılmıştır. Gavas ve arkadaşları [12-19] silindirik kapların derin çekilebilirliğinin artmasında sürtünme etkisi üzerinde farklı çalışmalar yapmış, çok noktalı baskı plakası ve hava etkili baskı plakası kullanarak sürtünme etkisinin azaltılması ile çekme oranlarının artırıldığı görülmüştür.

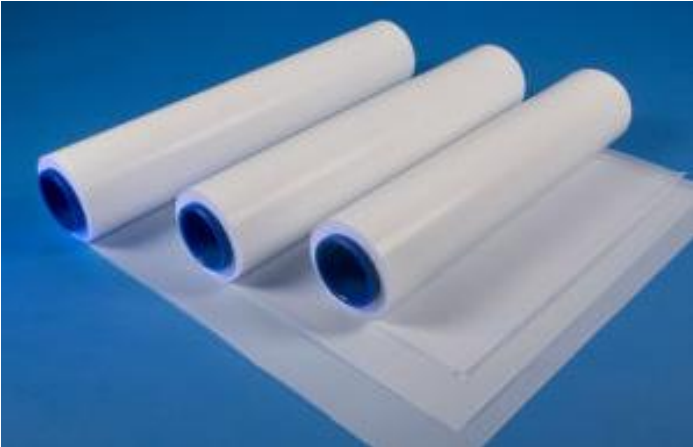
Şekil 17. Kalıp yağlayıcı (PTFE) teflon film

Çalışmada çentik etkisinin giderilmesi ile beraberinde sürtünmenin azaltılması için kalıp yağlayıcı olarak 0,25 mm kalınlığa teflon (PTFE- Politetrafloretillen) film kullanılmıştır (Şekil 17).

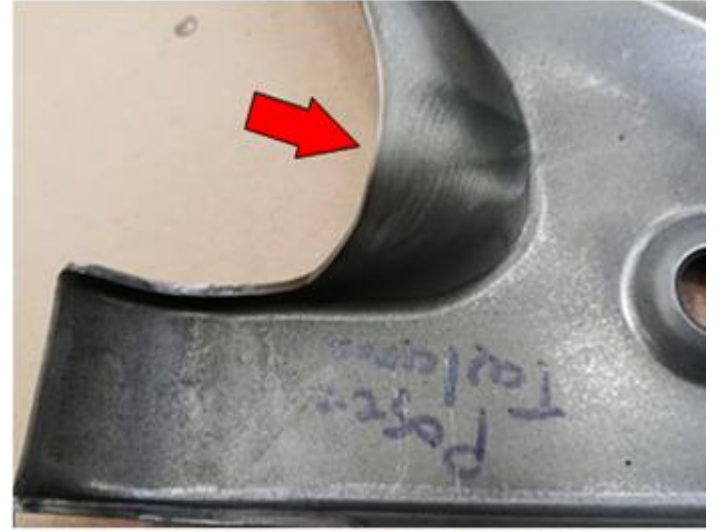
Şekil 18. DD13 Parlatma ve kalıp yağlayıcı film ile gerçekleştirilen ürün/Hasarsız ürün

Teflon film şekillendirme esnasında şablon halde bulunan sac malzemenin üzerine serilerek kalıp zımbası ile malzeme arasındaki sürtünmenin azaltılması abrazyon oluşumunu azaltmıştır. Yapılan kalıplama sonrasında DD13 malzemesi için yırtılma probleminin çözüldüğü görülmüştür (Şekil 18).

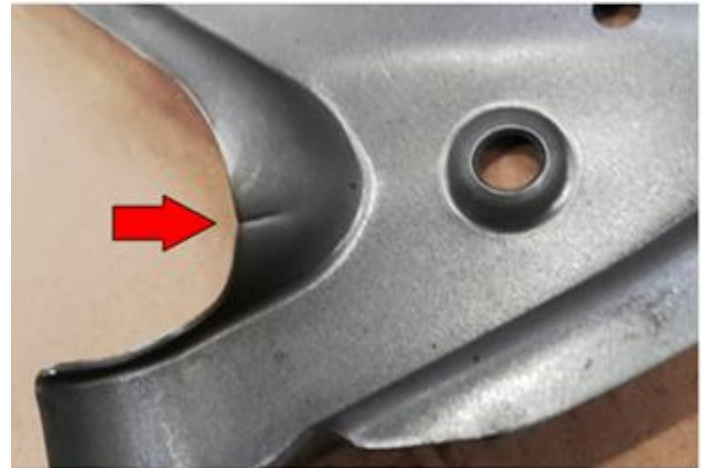
S355MC için yapılan kalıplama işlemi sonrasında bazı parçalarda boyun verme ile aşırı incelendiği gözlenirken parçaların çoğunda yırtılma probleminin devam ettiği tespit edilmiştir (Şekil 19).

Şekil 19. S355MC Parlatma ve kalıp yağlayıcı ile gerçekleştirilen ürün

S355MC sac malzemeye, şablon halinde iken yani tüm operasyonlar öncesinde hasarlanacak kritik bölgeye ısı işlem uygulanmıştır. Böylece malzemenin şekillendirilebilirliğinin iyileştirilmesi hedeflenmiştir. Şekil 20'deki şablon haldeki parçalara ısı işlem uygulanması görülmektedir. İşlemden önce kritik bölge oksijen-asetilen gaz ile ısıtılarak 900-1000°C aralığında 30 saniye süresince ısıtılmış, sıcaklık temassız termometre ile ölçülmüş ve havada soğumaya bırakılmıştır.

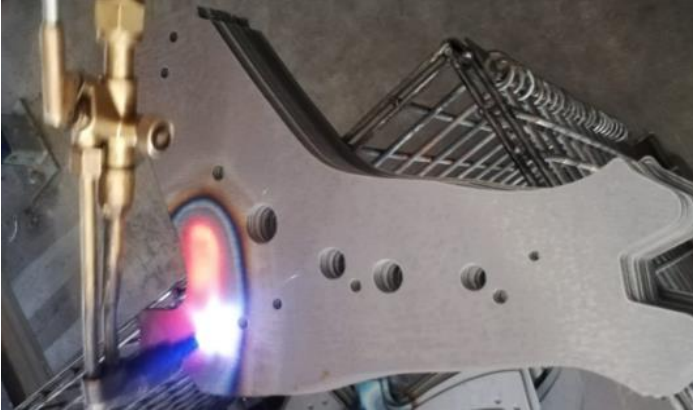
Şekil 20. S355MC şablon malzemeye bölgesel ısıtım uygulanması

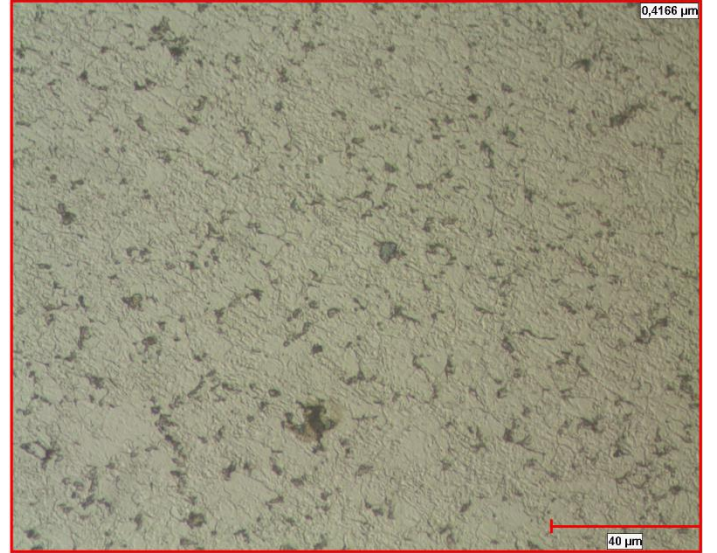
Yapılan bu ısıtım işlemi ile malzemenin ısıtılmadan önceki mikroyapısı (Şekil 21) ve ısıtım sonrası elde edilen daha homojen bir iç yapının oluştuğu (Şekil 22) malzemenin üretimi esnasında oluşan kalıntı gerilmelerin giderildiği ve böylece malzemenin tokluğunun artışı dolayısıyla malzemenin şekillendirilebilirliğine önemli derecede katkı sağladığı düşünülmektedir.

Şekil 22. S355MC bölgesel ısıtım sonrası mikroyapısı

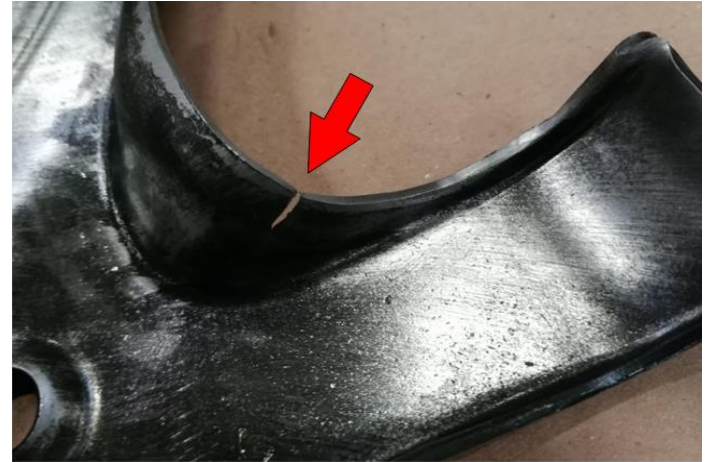
S355MC malzemesi için bölgesel ısıtım uygulandıktan sonra ilk olarak et kalınlığındaki çentik etkisinin giderilmesi için yapılan parlatma sonrasında numuneler basılmıştır. Yapılan deneme baskıları sonrasında yırtılmanın devam ettiği görülmüşken, yırtılma derinliğinin yaklaşık 4 mm daha azaldığı tespit edilmiştir (Şekil 23).

Şekil 23. S355MC malzemenin bölgesel ısıtım ve parlatma işlemi sonrası yırtılma hasarı

Son olarak yırtılma probleminin giderilmesi çalışmasında şablonun kritik kısmının bölgesel ısıtılması, ardından yırtılma bölgesindeki çentik etkisinin giderilmesi için yapılan parlatma işlemi ve üretimde sürtünme etkisinin giderilmesi için de kalıp yağlayıcı olarak teflon film kullanılmıştır. Yapılan denemeler sonrasında yırtılma probleminin tamamen giderildiği görülmüştür (Şekil 24).

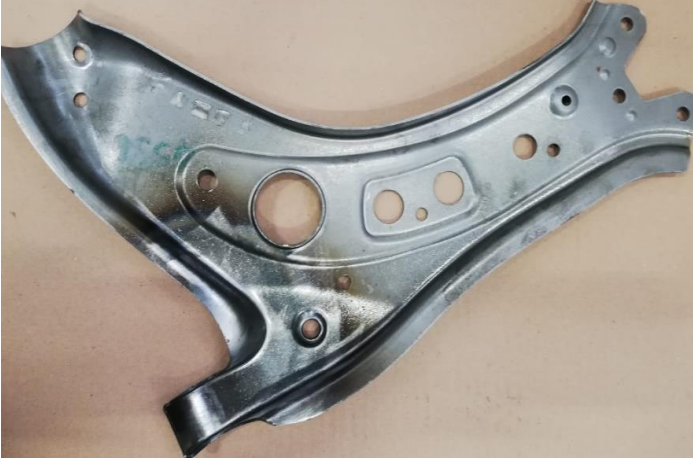
Şekil 24. S355MC malzemenin ısıtma işlemi, parlatma ve teflon film ile üretilen yırtılma problemi çözülmüş nihai ürün

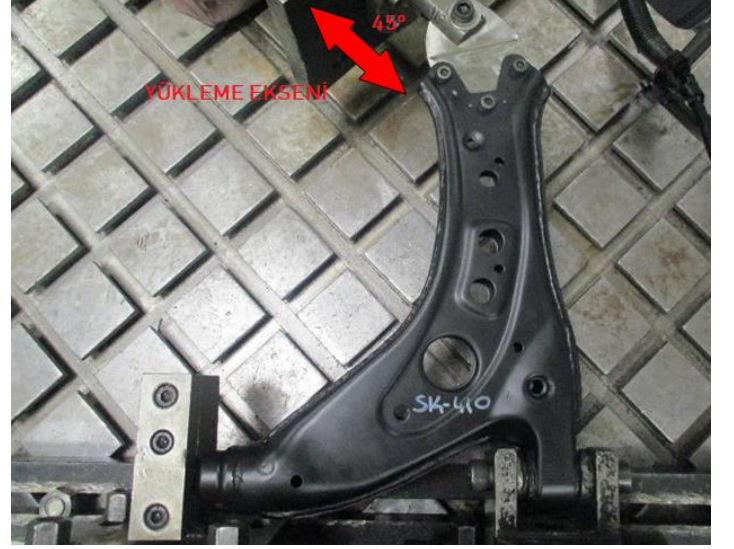
DD13 ve S355MC sac malzemeleri için yapılan iyileştirmelerin sonunda numuneler Teknorot firması test laboratuvarında üretim şartnamesine uygun test edilmiştir. Sonsuz döngü olarak tanımlanan test parametreleri 4 Hz frekans ve 45° açı ile ±380 kgf çevrim yükünde teste tabi tutulmuştur. Her iki malzeme için üçer adet numune ile testler gerçekleştirilmiştir (Şekil 25).

Şekil 25. Yorulma testi

Yapılan test sonucunda elde edilen ürünler, kritik değer olan 500.000 döngüyü tanımlı test parametreleri ile tamamlamıştır. Toplam çevrim sonrası yapılan kalite kontrol sonucunda numunelerde herhangi bir yırtılma hasarının oluşmadığı tespit edilmiştir.
