MANİSA ULU CAMİ'NİN ÖRTÜ VE DUVAR SİSTEMİNDE ORTAYA ÇIKARILAN TESTİLER

THE JUGS UNCOVERED IN THE COVERING AND WALL SYSTEM OF THE ULU MOSQUE OF MANİSA

Sevinç GÖK*

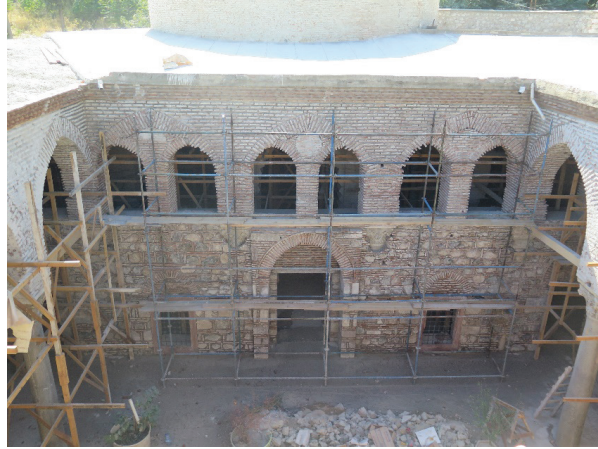
Fot. 1:
Manisa Ulu Cami'de gerçekleştirilen restorasyon çalışmaları (Fotoğraf: S. Gök).

2019 yılında başlayan Ulu Cami, türbe ve medrese restorasyon çalışmalarında; mimari, devşirme taş malzeme ve yapı bünyesinde kullanılan testiler açısından oldukça yeni buluntular ortaya çıkarılmıştır². Çalışmamızda, yapının mimari kuruluşuna dahil edilen pişmiş toprak testiler incelenmiştir³ (Fot. 1).

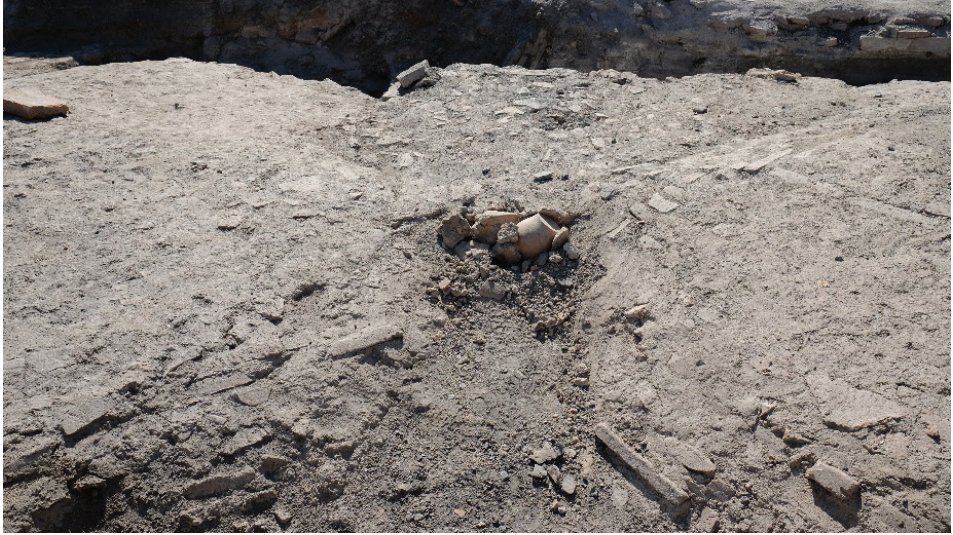
Fot. 2: Manisa Ulu Cami avlusunun kuzeydoğu revakının örtü sisteminde kullanılan testiler (Fotoğraf: C. Gürbıyık).

Restorasyon çalışmalarında, Manisa Ulu Camisi'nin örtü sisteminin tamamı kaldırılmamıştır. Avlunun kuzey doğu kesimiyle sınırlı kalan çalışmalar nedeniyle ortaya çıkarılan seramik malzeme yoğun değildir. Muhtemelen seramikler, yapının bütün örtü sisteminde dolgu malzemesi olarak kullanılmıştır. Benzer durum, Manisa Gülgün Hatun Hamamı'nda da gerçekleşmiştir. Hamamın yalnızca sıcaklık mekânındaki kubbe ve tonozu restore edilmiş, diğer birimlerin üzerindeki dolgu hiç açılmamıştır¹⁶. Müdahale edilmeyen alanlarda da çeşitli formlara sahip sırlı/sırsız seramik malzemenin varlığı şüphesizdir.

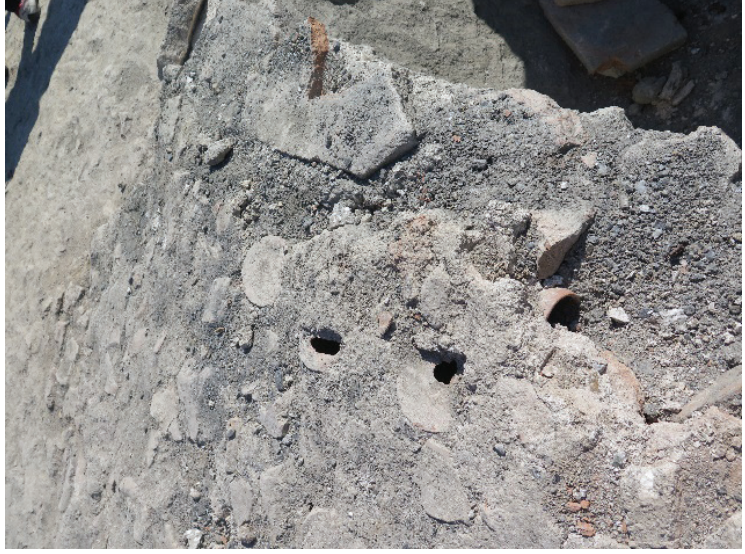
Fot. 3:
Manisa Ulu
Cami avlusunun
kuzeydoğu
revakının örtü
sisteminde
kullanılan testiler
(Fotoğraf: S. Gök).

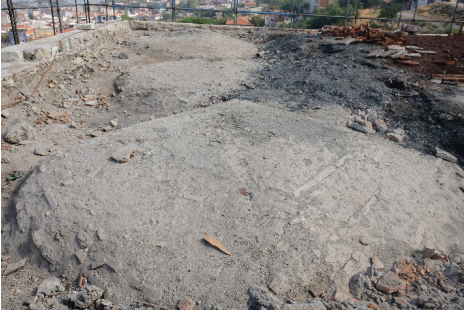
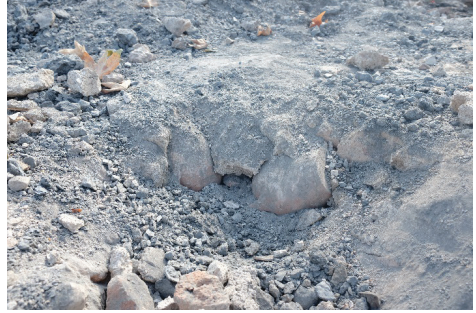
Fot. 4, 5: Manisa Ulu Cami avlusunun kuzeydoğu revakının örtü sisteminde kullanılan testiler
(Fotoğraf: C. Gürbıyık).

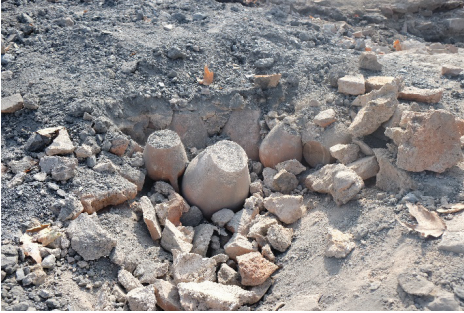
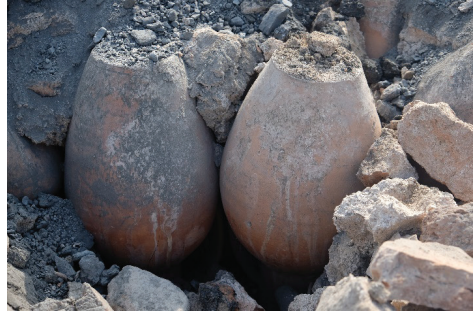
Fot. 6, 7: Manisa Ulu Cami avlusunun kuzeydoğu revakının örtü sisteminde kullanılan testiler
(Fotoğraf: C. Gürbıyık).

Üst örtüde, yükü hafifletmek amacıyla testi/amfora/künk gibi malzemelerin Bizans Döneminden itibaren kullanıldığı, Anadolu Selçuklu ve Beylikler Dönemi yapılarında da benzer uygulamaların tekrarlandığı ve Osmanlı Döneminde de devam ettirildiği anlaşılmaktadır (bk. testilerin üst örtüde kullanım amacı). Yüksek ısıda pişirilen testiler hem sağlamdır hem de içleri boş olduğu için ağırlıkları çok azdır. Ağızları aşağıya gelecek şekilde yerleştirilen testilerin yıllarca hiç zarar görmeden günümüze ulaşması, mimarın malzeme tercihinin ne kadar doğru olduğunu kanıtlamaktadır. Mimarın malzeme seçimi de ilginçtir. Nitekim, örtü sisteminde testi/amfora bulunan yapılar incelendiğinde, kullanılan testilerin genellikle tek tip olduğu anlaşılmaktadır. Manisa Ulu Cami ile Gülgün Hatun Hamamı'ndaki uygulamada ise kullanılan seramiklerin niteliği açısından farklılık gözlenir. Her iki yapıda da halkın gündelik hayat gereksinimleri için, ticari kaygıyla yapılan satışa yönelik seramikler bulunmuştur. Tamamının defolu olduğu görülen örnekler çok çeşitlidir. Gülgün Hatun Hamamı'nda yemek tabaklarından, testilere, sürahilerden küplere kadar onlarca sırlı ve sırsız örnek tespit edilmiştir³⁷. Ulu Cami'de ise çok dar bir alanda örtü tabakası kaldırılmış ve buradan 31 adet testi ortaya çıkarılmıştır. Bu testiler de defoludur ve Manisa Gülgün Hatun Hamamı'nda olduğu gibi günlük kullanıma yönelik üretimlerdir. Örneklerde, özellikle alçı patlakları dikkat çekicidir. Ayrıca, formların bozulduğu hatalı pişirimler de görülür. Atölyelerin elindeki defolu malları satın alan ya da hibe edilmesini sağlayan mimar, sağlam bünyeli seramikleri, örtü sisteminde dolgu malzemesi olarak değerlendirmiştir. İçlerinin toprak ya da suyla dolmasını engellemek için ağızları aşağıya gelecek şekilde yerleştirilmiş olan testilerin -çıkarılırken kırılmadıysa- genel olarak tam ya da tama yakın örneklerden seçildiği de anlaşılmaktadır (bk. Fot. 6, 7).

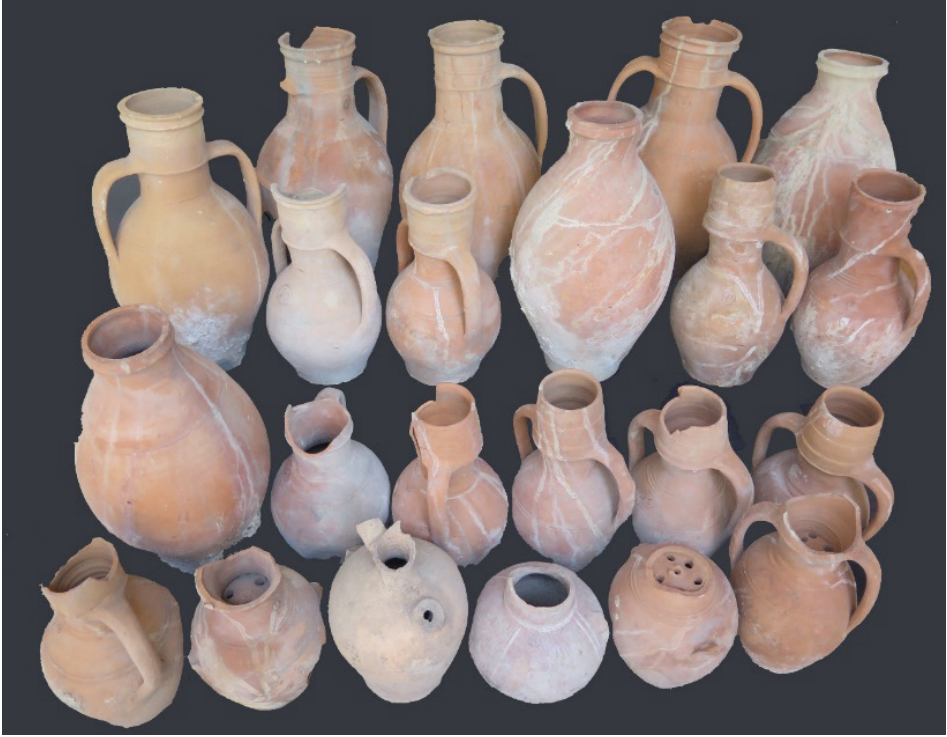
Fot. 8: Manisa Ulu Cami'nin örtü sistemi içerisinde çıkarılan testiler (Fotoğraf: S. Gök).

Cami avlusunun kuzeydoğusunda yer alan revak tonozlarından zarar gören bölümlerin temizlenmesi sırasında ortaya çıkarılan testilerin tamamı sırsızdır. Tek, çift ve kulpsuz testilerin yer aldığı örnekler içerisinde süzgeçli olanlar ile bir adet emzikli testi de bulunmaktadır (Fot. 8).

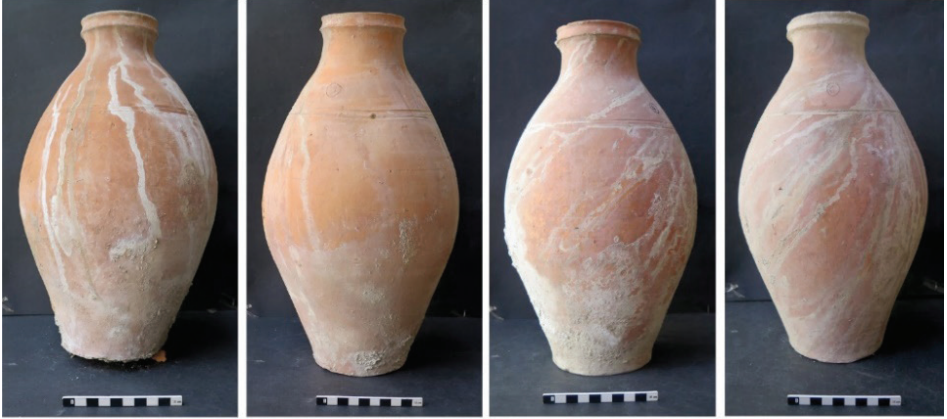
Tablo 1: Yumurta Biçimli Gövdeli Kulpsuz Testiler (Fotoğraflar: N. Eskemen, Çizim: S. Gök).

1.2.a- Yumurta Biçimli Gövdeli Kulpsuz Testiler: Örtü sistemi içerisinde ele geçen ve incelediğimiz kulpsuz testiler dört adettir. Düz dipli testilerin yükseklikleri 33cm ile 37.5cm; ağız çapları 7.8cm ile 9cm, dip çapları ise 10.4cm ile 11cm arasında değişmektedir. Örneklerin boyunları kısa ve silindriktir. İç bükey kavisli boyun, keskin ve yuvarlak kenarlara sahip iç bükey profille ağız kenarına bağlanır. Testiler çarkta çekilirken gövdenin üst kısmına ince, birbirine paralel yivler açılarak süsleme yapılmıştır. Bu yivler çok düzenli değildir. Bazı örnekler üç yiv ile başlayıp iki yivle sonlandırılmıştır. (Tablo 1).

- Kat. No: 1:** Yükseklik: 33 cm., ağız çapı: 7.8 cm., kaide çapı: 10.4 cm. Munsell: 2,5 YR, 6/6 Light Red. Sırsız, yumurta biçimli gövdeli, düz dipli.

- Kat. No: 2:** Yükseklik: 37.5 cm., ağız çapı: 8.7 cm., kaide çapı: 10.5 cm. Munsell: 2,5 YR, 6/6 Light Red. Sırsız, yumurta biçimli gövdeli, düz dipli.

- Kat. No: 3:** Yükseklik: 34 cm., ağız çapı: 8.8 cm., kaide çapı: 10.4 cm. Munsell: 2,5 YR, 7/6 Light Red. Sırsız, yumurta biçimli gövdeli, düz dipli.

- Kat. No: 4:** Yükseklik: 34.5 cm., ağız çapı: 9 cm., kaide çapı: 11 cm. Munsell: 2,5 YR, 6/6 Light Red. Sırsız, yumurta biçimli gövdeli, düz dipli.
- Kat. No: 5:** Yükseklik: 36 cm., ağız çapı: 9.5 cm., kaide çapı: 9.7 cm. Munsell: 5 YR, 6/6 Reddish Yellow. Sırsız, yumurta biçimli gövdeli, çift kulplu, düz dipli.

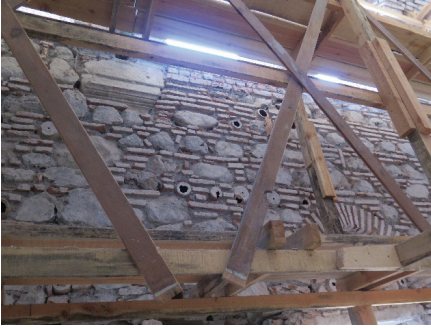
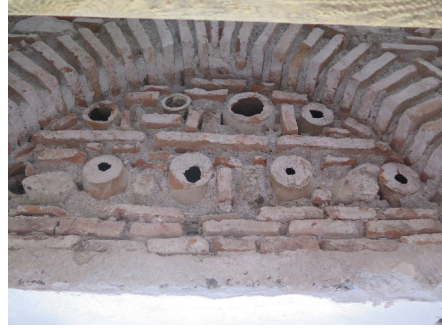
Fot. 11-12: Harimin kuzey duvarında yer alan testiler (Fotoğraf: S. Gök).

Ulu Cami’de, testilerin yapı elemanı olarak kullanıldığı ikinci alan harimin kuzey duvarıdır. Duvarın özellikle kemer içlerinde, çoğunluğu sırsız olan testiler kullanılmıştır. Bütün duvar yüzeyine gelişigüzel yerleştirilmiş olan testilerin genellikle dip kısımları, dış tarafa gelecek şekilde düzenlenmiş ve hepsinin dipleri kırılmıştır (Fot. 11-14). Tespit edebildiğimiz bazı örneklerin ise geniş ağız kısımları, duvar yüzeyine doğru yerleştirilmiştir (Fot 15-16). Kemer alınlıklarındaki testilerin, duvar yüzeyine kıyasla duvara daha düzenli ve yoğun bir şekilde sıralandığı görülür (bk. Fot. 12-14).

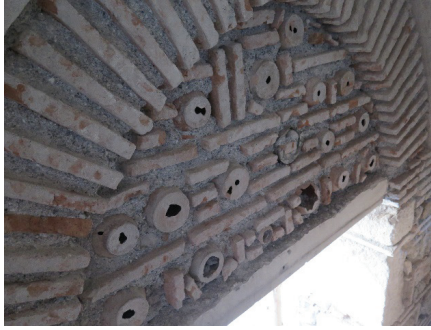
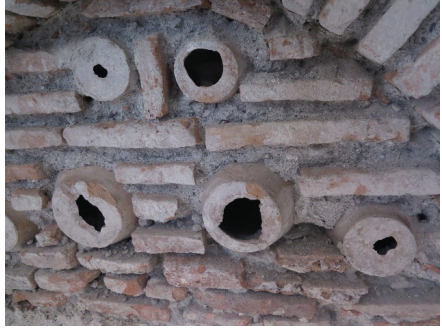
Fot. 13-14: Harim kuzey duvarındaki kemer alınlıklarında yer alan testiler (Fotoğraf: S. Gök).

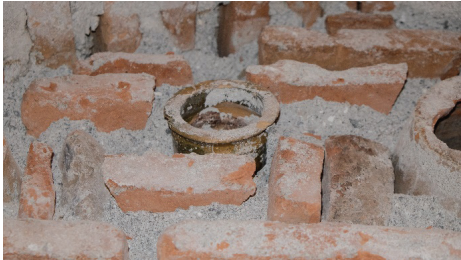
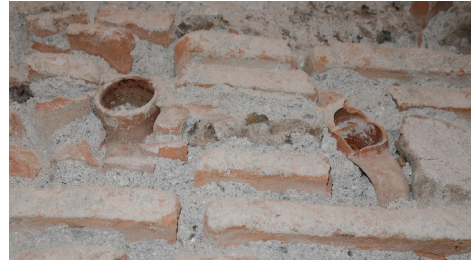
Fot. 15-16: Harimin kuzey duvarı üzerinde yer alan ve ağız kısmı dışa bakan testiler (Fotoğraf: C.Gürbıyık).

Caminin kuzey duvarında yer alan testilerin, çeşitli formlarda olduğu, sırsız örneklerin yanı sıra sırlı örneklerin de kullanıldığı dikkati çeker (bk. Fot. 15). Ancak, duvar içindeki testileri inceleme imkânımız olmadığı için bunların çeşitleri, boyutları ya da formları hakkında kesin bir yorum yapmak mümkün değildir. Bununla birlikte örneklerin çoğunluğunun sırsız olduğu ve örtü sisteminde yer alan ve inceleyebildiğimiz örneklerle benzer oldukları anlaşılmaktadır (Fot. 17). Geniş ağızlı ve sırlı testilerle birlikte emzikli testilerin de bulunduğu tespit edilebilmiştir (Fot. 18-19).

örnekler, rezonatör yani ses yutucu olarak kullanılan testilerin ağız kısımlarının içe bakacak şekilde düzenli olarak yerleştirildiği, ya sıvanmadığı ya da çok ince bir sıva ile kapatıldığı yönündedir²⁹. Ulu Cami'nin kuzey duvarı, moloz taş ve tuğla örgüye sahiptir. Düzensiz örgü sistemi içerisine yerleştirilmiş testilerin neredeyse tamamının ağız kısmı duvarın içine doğrudur ve dip kısımları da kırıktır. Oldukça düzensiz bir görüntü sunan duvarın sıvanmamış olması mümkün değildir. Kaldı ki çeşitli izlerden duvarın sıvandığı da tespit edilmiştir³⁰. Bu haliyle testilerin, rezonatör görevinde kullanılmaları mümkün görünmemektedir.

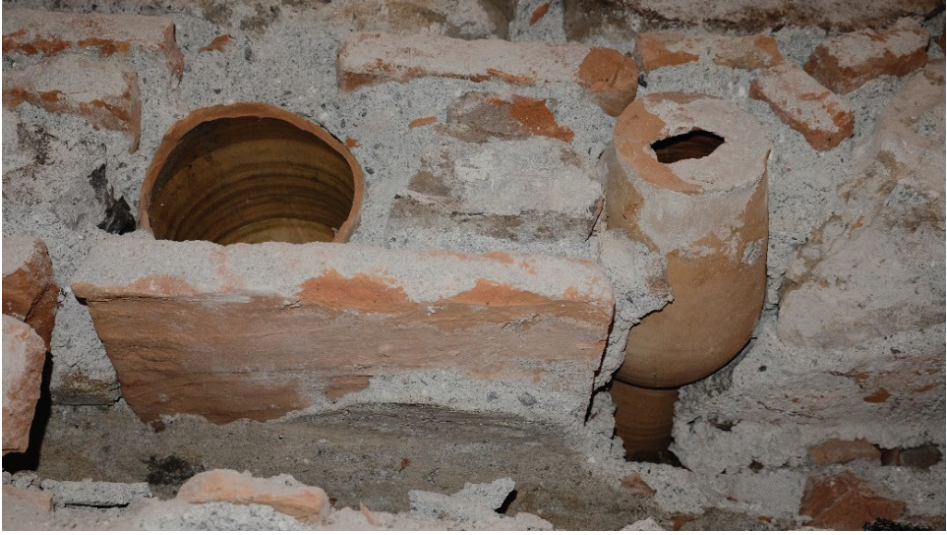
Fot. 17: Harimin kuzey duvarı üzerinde yer alan testiler (Fotoğraf: C. Gürbıyık).

Testilerin duvar yüzeyinde “hafifletme” için mi? yoksa “akustik/ses yutucu/rezonatör” işlevi görmesi için mi? kullanıldığı sorusunun cevaplanması gereklidir. Yapının kuzey duvarının, yapının inşasından çok kısa bir süre sonra yapıldığı tespit edilmiştir²⁶. Sütun ve kemerler üzerine oturan kuzey cephenin sonradan eklenen duvarına yerleştirilen, özellikle kemer alınlıklarında yoğunlaşan testilerin, ilk akla gelen nedeni duvar yükünü hafifletmek için kullanılmış olmasıdır²⁷. Bu doğru bir yaklaşımdır. Nitekim, her ne kadar düzensiz bir şekilde duvar yüzeyine serpiştirilmiş olsa da özellikle kemer alınlıklarında dikkati çeken düzenli ve yoğun kullanım testilerin hafifletme amacına hizmet ettiğini göstermektedir. İkinci görüş, akustik özelliği taşıyıp taşımadığı yönündedir. Yapılarda akustığı sağlamak için kullanılan testilerin belli bir düzen içerisinde ve ağızları iç mekâna bakacak şekilde genellikle sıvasız olarak kullanıldığı bilinmektedir²⁸. Araştırmalar ve

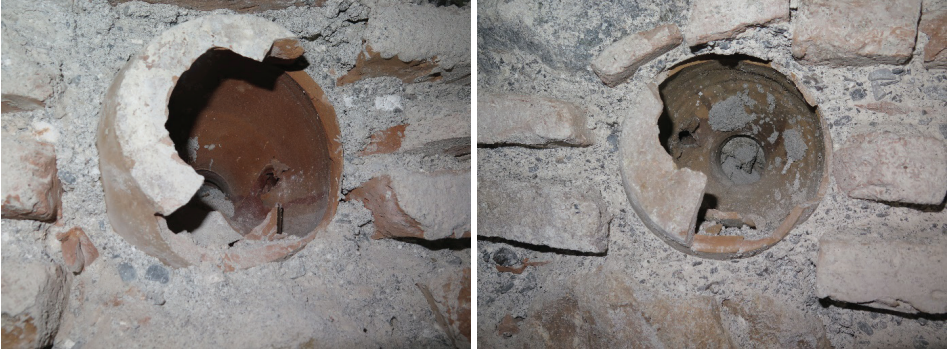
Fot. 18-19: Harimin kuzey duvarı üzerinde yer alan emzikli testiler (Fotoğraf: S. Gök).

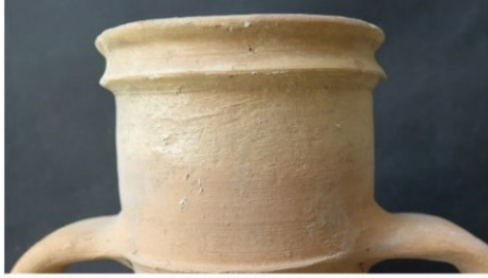
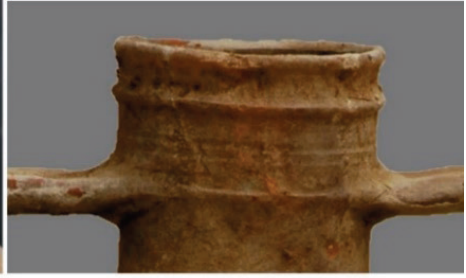
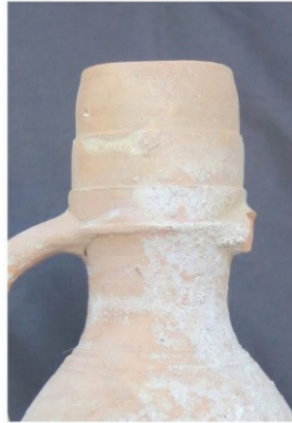
Tablo 5: Boyun örnekleri (Fotoğraflar: N. Eskemen, S. Gök).

Testilerin boyut, form ve süsleme özellikleri açısından benzerleri Manisa Gülgün Hatun Hamamı seramikleri içerisinde bulunmaktadır³⁸. Özellikle boyun ve ağız formu açısından her iki yapıda kullanılan seramikleri benzerlikleri dikkat çekicidir. Testilerin boyunları genel olarak, keskin ve yuvarlak kenarlara sahip iç bükey profille ağız kenarına bağlanır (Tablo 5/1-5). Ancak benzerlik olsa da aynı ustanın elinden çıkmadığı düşünülen bu örnekler, aynı ekolü devam ettiren farklı ustaların ya da atölyelerin varlığına işaret etmektedir. Nitekim, bugün Karacasu'da faaliyet gösteren atölyelerde, ana form olarak aynı güveç tipi üretilse dahi, yapan ustanın el hünerine göre gövde ve kulp formlarında farklılıklar dikkati çeker. Manisa Gülgün Hatun seramiklerinde görmediğimiz boyun ve ağız formuna sahip örnekler de vardır. Özellikle kulpların bağlandığı bölümden itibaren keskin üç kademe şeklinde daralarak yükselen boyun tipi bizim için yenidir. Tamamı süzgeçli olan bu örneklerin benzerlerini tespit edemedik. Yalnızca, Balat İlyas Bey Külliyesi'nde bulunan ve 14. yüzyıla tarihlenen testinin keskin kademelerle daralan boyun yapısı, benzer olmasa da çağrışım yapmaktadır³⁹ (Tablo 5/6, 7). Ayrıca, ağza doğru daralarak yükselen, konik formlu bir boyun örneklerinde yer alan dalgalı süslemelerin paralelleri yine Manisa Gülgün Hatun Hamamı örneklerinde yakalanabilmektedir (Tablo 5/8, 9). Boynun ağız kenarında iç bükey profil yaparak sonlandığı bir diğer örneğin benzeri de tespit edilememiştir (Tablo 5/10). Yukarıda da değindiğimiz gibi, gerek Ulu Cami'de gerekse Gülgün Hatun Hamamı'nda, örtü sisteminin büyük bir bölümü açılmadığı için kullanılan diğer seramiklerin nasıl formlara sahip olduğu, benzerlikleri, farklılıkları şimdilik bir sır olarak kalacaktır. Mevcut örneklerin bize söylediği ise 14. yüzyılın ortalarına tarihlenen Manisa Gülgün Hatun Hamamı örnekleri ile 1366 tarihinde inşa edilen Ulu Cami'nde kullanılan testilerin aynı gelenek ve tarzda üretim yapan atölyelerin ürünleri olduklarıdır. Testilerde görülen ve çarkta çekilirken ince uçlu bir aletle yapıldığı anlaşılan ince yivlerin neredeyse gövde ve boyunların tamamında tekrarlanması ile yer yer uygulanmış yaldızlı bezeme de bu görüşümüzü destekler niteliktedir.
