## 3 Şubat 2002 Çay depreminde meydana gelen yüzey kırığı üzerinde paleosismolojik araştırmalar

*Paleoseismological investigations on surface rupture from the 3 February 2002 Çay earthquake*

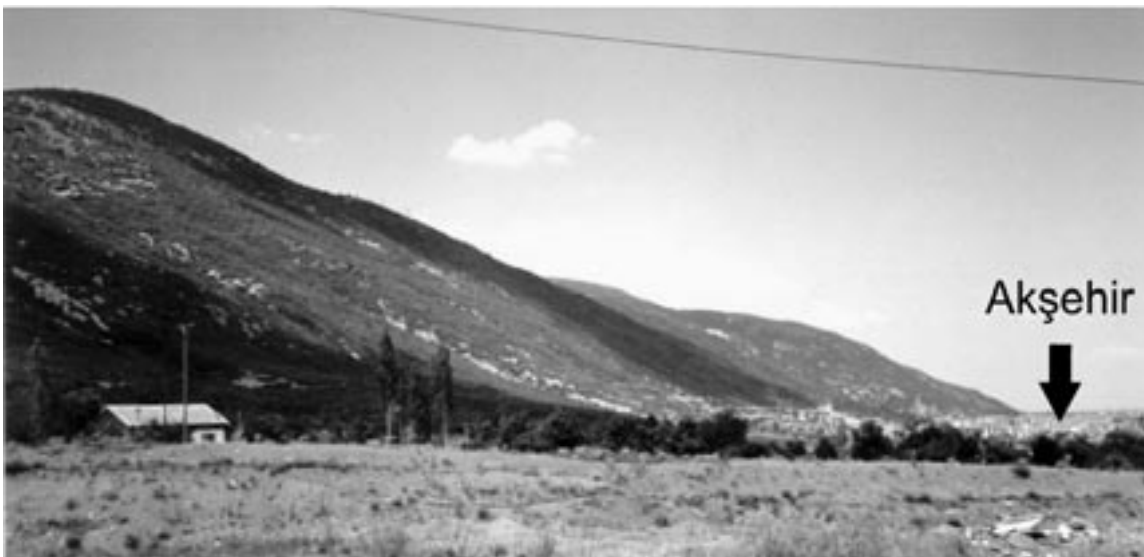
Şekil 2. Akşehir fayının genel görünümü (Akşehir GD’su; Bakış GD’dan KB’ya).

Figure 2. General view of the Akşehir fault (SE of Akşehir; looking NW).

Çay-Akşehir civarındaki morfolojik unsurlar oldukça belirgindir. Sultandağ bölgesi Atalay (1975a) tarafından morfolojik olarak incelenmiş ve bölgedeki morfolojik unsurların tektonik etkileri ile şekillendiği belirtilmiştir. Genel olarak bakıldığında, Akşehir ve Eber göllerinin yer aldığı bir çöküntü havzası ve bu havzayı GGB ve KKD’dan sınırlayan yükseltiler mevcuttur. Göllerin bulunduğu havza yaklaşık olarak 950-970 metre yüksekliğindedir. Eber gölünün kotu 964 metre, Akşehir gölünün kotu ise 955 metredir. Havza içinde gölsel taraçalar yaygın olarak görülür (Atalay, 1975b). Havzayı GGB’den sınırlayan Sultandağ yükselimi havzadan çizgisel bir sınırla ayrılır (Şekil 2 ve 3). Havzanın KKD sınırını oluşturan Emir Dağları yükselimi ise düzen-

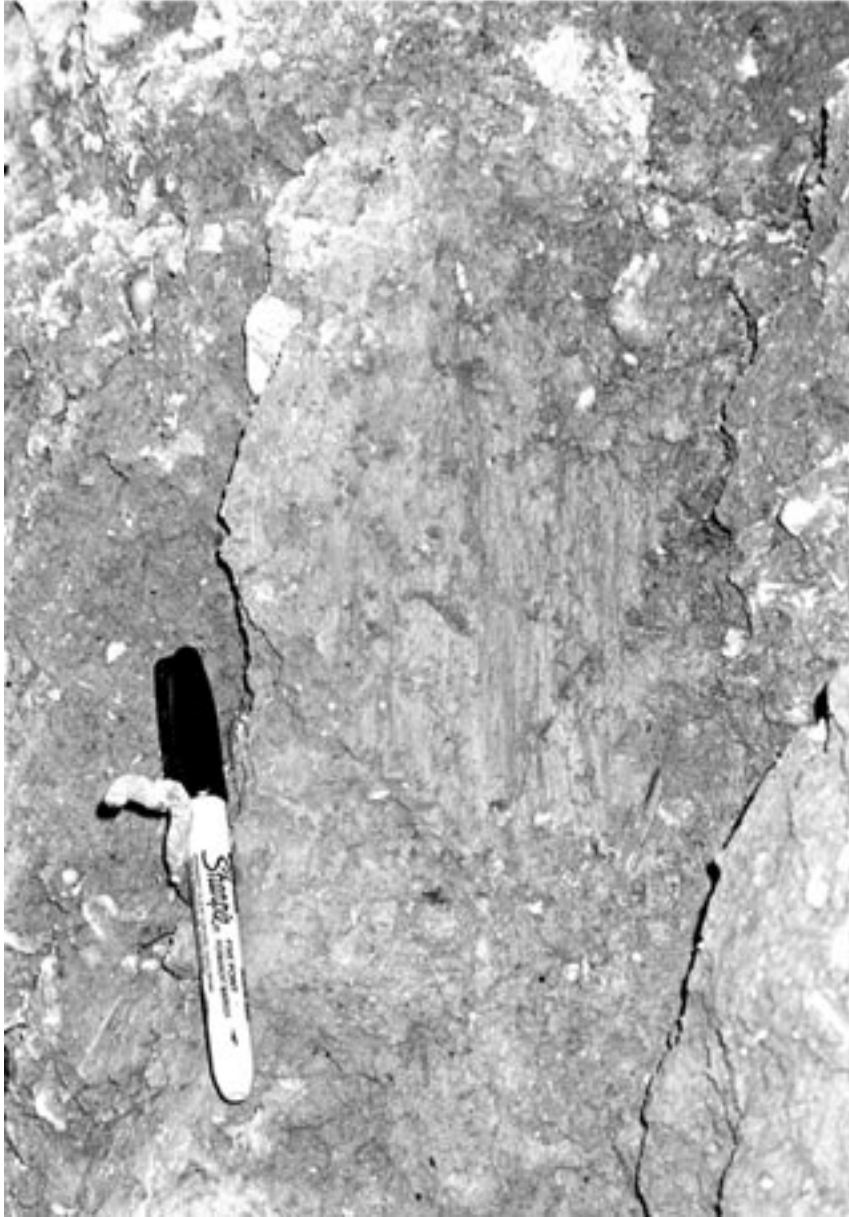
Şekil 10. Çay-2 hendeğindeki güncel fay yüzeyinde düşey kayma çizikleri.

Figure 10. Vertical slicken lines on the recent fault surface in the Çay-2 trench.

yesi yer alır. Hendekte saptanan güncel kırık yüzeyi üzerinde kayma çizikleri gözlenmiştir. Bu çizikler saf düşey atımı göstermekte olup, herhangi bir yatay atım bileşeni yoktur (Şekil 10). Bu hendekte, bir önceki depreme ait çok sağlıklı bir veri olmasa da, sarı renkli kilin taban düzeyinin güncel fay kırığı üzerinde düşey yönde 40-45 cm ötelenmesi ve bu seviyenin fayın kuzey bloğunda kalınlaşması bir önceki depreme ait bir veri olabilir.
