## Daday Elmayazı Köyü Camii Kalem İşleri ve Mevcut Korunma Durumu Üzerine Bir Değerlendirme

### *An Evaluation on the Wall Paintings and the Current Conservation Status of Daday Elmayazı Village Mosque*

Muhammet BİLGEN<sup>1</sup>, İ. M. V. Noyan GÜVEN<sup>2</sup>

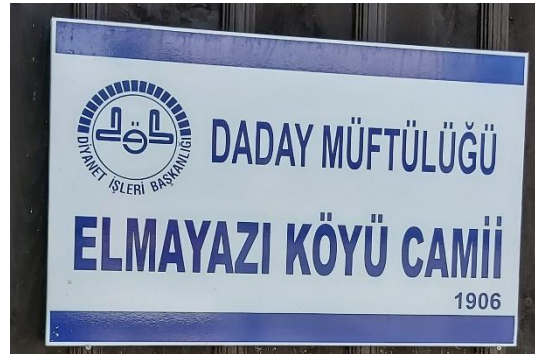
Resim 1. Camii girişindeki mevcut metal levha

Elmayazı Köyü Camii, Kastamonu ili, Daday ilçesi, Elmayazı Köyü, 112 ada, 1 parsel üzerinde yer almaktadır ve koruma derecesi 1 olarak tescillenmiştir. Daday Elmayazı Köyü Camii'nin yapım tarihi giriş kısmındaki metal levhada 1906 olarak geçmektedir (Resim-1). Fakat Kastamonu Vakıflar Bölge Müdürlüğü'nde bulunan yapıya ilişkin 2012 tarihli restitüsyon ve restorasyon raporlarında "Caminin girişinde Hicri 1312 tarihinde yapıldığı yazılıdır" ibaresi yer alır. Camide yapılan incelemelerde bu tarihin yazılı olduğu bir levhaya rastlanamamıştır. Bu kırmızı metal levhadaki yapım tarihi doğru olarak kabul edilirse hicri 1312 olarak geçen tarih, miladi 1894 tarihine denk gelmektedir. Bu durum Camii'in girişinde mevcut bulunan ve 1906 tarihini gösteren metal kitabedeki tarih ile 12 yıllık bir farkı göstermektedir.

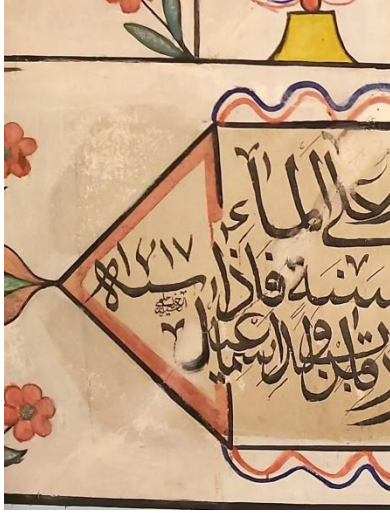
Resim 2. Batı duvarındaki tarih

Köyün yaşlıları ile yapılan görüşmelerde (Berber ve Arslan, 6 Temmuz 2020 tarihli görüşme) Osmanlı Devleti'nin son dönemlerinde köyün ileri gelenlerinden Kara Mehmet isimli şahıs tarafından yaptırılmış ahşap tavanlı bir köy camisi olduğu bilgisine ulaşılmıştır. Camii içerisinde doğu ve batı duvarlarında doğrudan sıva üzerine siyah mürekkeple yazılmış yazılardaki tarihlere baktığımızda, batı duvarında hicri 1317 (Miladi 1899) (Resim-2), doğu duvarında ise hicri 1314 (Miladi 1896) (Resim-3) tarihleri dikkat çeker. O halde Camii'in inşa tarihi bu yazılardan önceki bir tarihe dayanmaktadır. Bu durumda kırmızı metal levhadaki Hicri 1312 (Miladi 1894) tarihi Camii'in inşa tarihi için daha mantıklı görülebilir. Camiyi yaptıran Kara Mehmet isimli şahsın torununun oğlu Mehmet Ali Çiftçi ile yapılan görüşmede (16.10.2020 tarihli görüşme) Camii'n yapılış tarihinin Camii içerisindeki hat yazılarında görülen tarihe yakın olduğu bilgisi alınmıştır. Ayrıca Çiftçi Camii'n arsasının Kara Mehmet tarafından bağışlandığını, yaklaşık iki kilometre

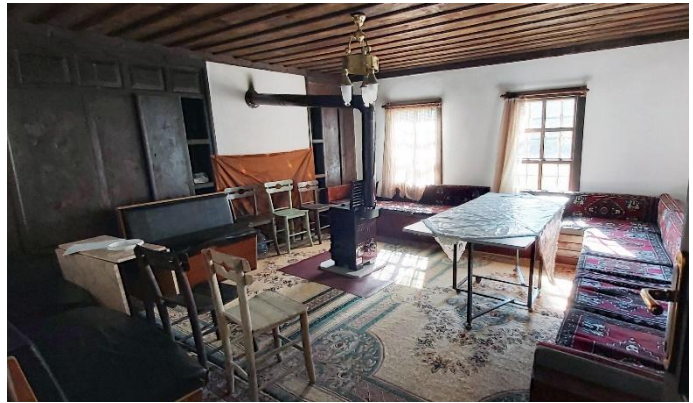
Resim 4. Köy odası restorasyon öncesi

Resim 5. Köy odası restorasyon sonrası

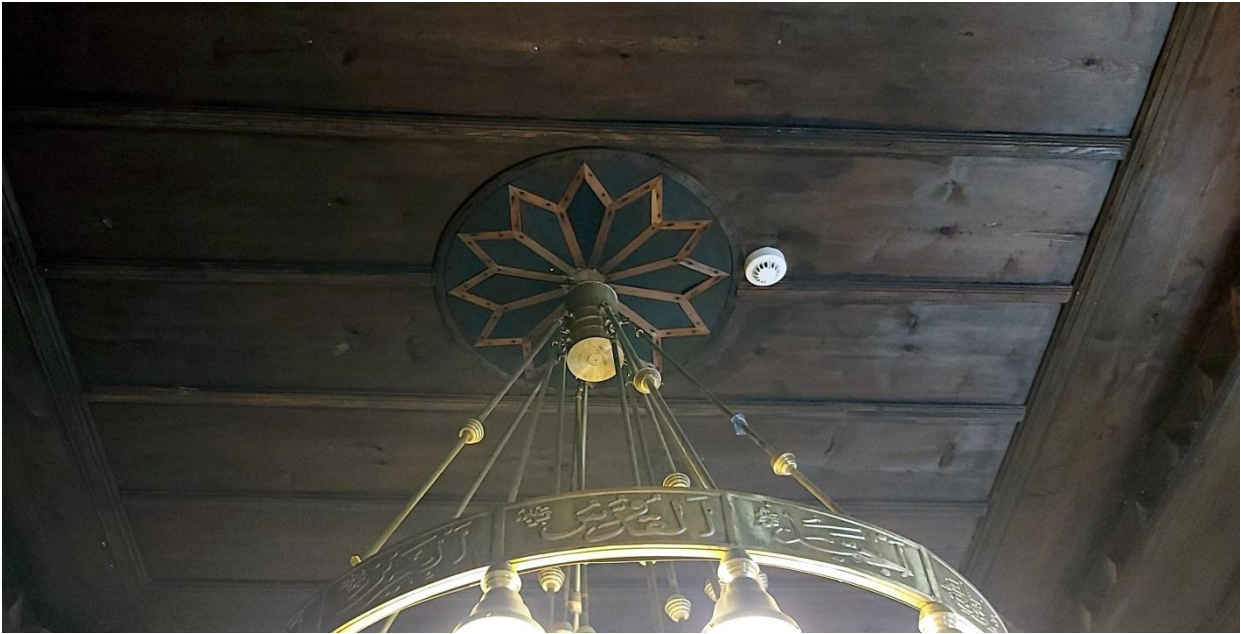
Resim 6. Tavan göbeği.

Camii'n harim kapısı kuzey cephededir ve son cemaat mekânından geçilerek ulaşılır. Harim kapısı sade ve ahşaptandır. Harim bölümü kuzey- güney yönünde uzanan dikdörtgen planlıdır ve 10 X 5,70 m ölçülerindedir. Düz ahşap tavanın tavan göbeğinde çıtakari tekniği ile yapılmış oniki kollu yıldız motifi görülür ve merkezinden avize asılmaktadır (Resim-6). 10 m güney kuzey yönünde uzanan harim alanının 4,20 metrelik kısmını kuzeyde yer alan, ahşap taşıyıcılar üzerine ahşap malzeme ile yapılmış kadınlar mahfeli ve alt katı oluşturur. 4,20 X 5,70 m ölçülerindeki kadınlar mahfelinin alt katı, harim kapısından harim alanının merkezine doğru 4,20 X 130 metrelik alanın sağında ve solunda olmak üzere 4,20 X 220 m ölçülerinde etrafı ahşap korkuluklarla çevrelenmiş alanlardan oluşur. Kadınlar mahfeline giriş son cemaat yerinden çıkılan merdivenlerle dışardan sağlandığı gibi içeriden batı duvarı önündeki merdivenlerle de sağlanır (Resim-7-8).

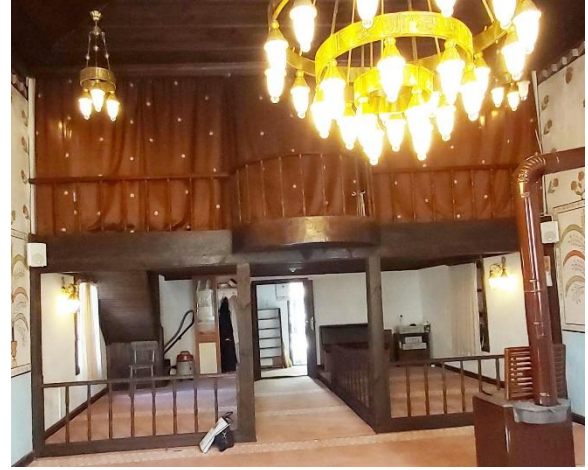
**Resim 7.** Kadınlar mahfeli rest. öncesi.

**Resim 8.** Kadınlar mahfeli rest. sonrası.

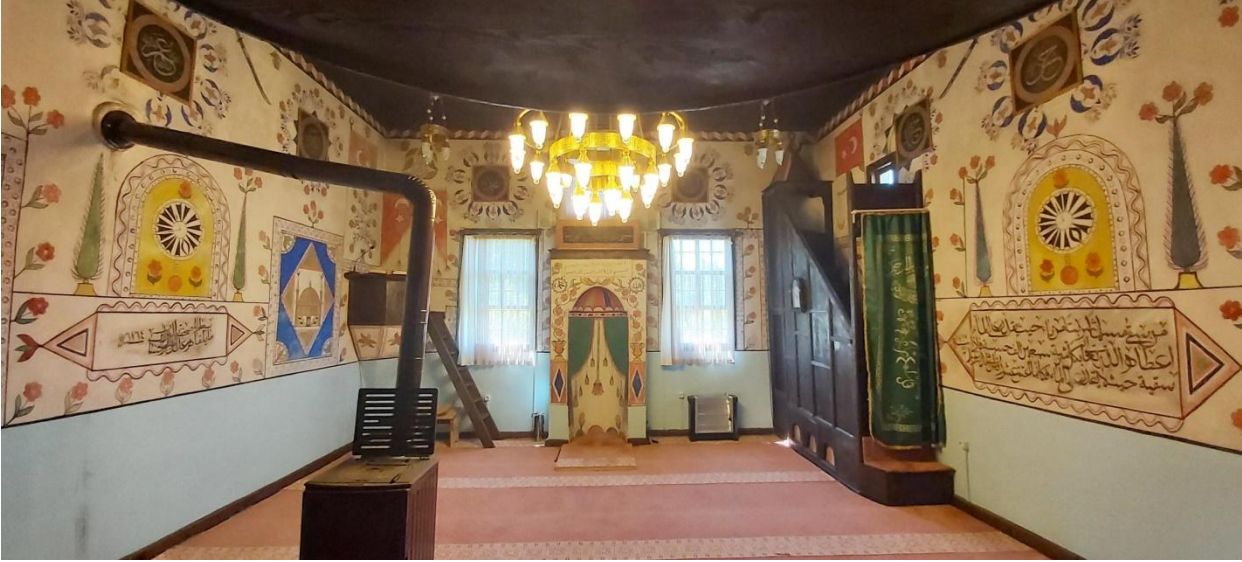
Caminin harim bölümü doğu, batı ve güney duvarlarında, tavandan başlayarak zeminden bir metre yüksekliğe kadar olan yüzeylerde kalem işi süslemelere rastlanır (Resim-9). Doğu ve batı duvarlarındaki kalem işleri kadınlar mahfeline kadar devam eder, kadınlar mahfeline kalan doğu, batı ve kuzey duvar yüzeylerinde kalem işi yoktur.

**Resim 9.** Harim duvarları kalem işleri

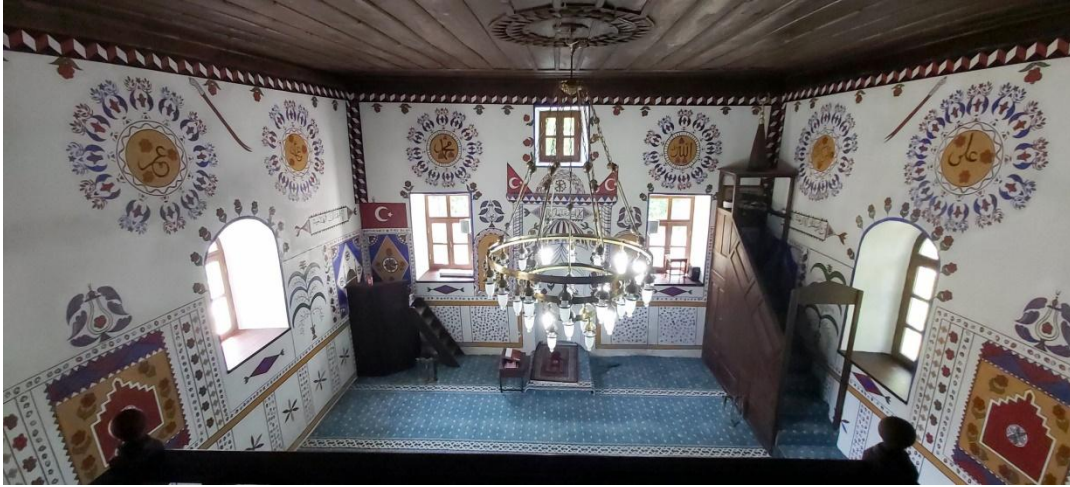
**Resim 10.** Araç Aşağıyazı Köyü Camii harim duvarları kalem işleri.

Aynı kalemkâr tarafından yapıldığı düşünülen Araç Aşağıyazı Köyü Camii kalem işlerinde (Bilgen vd, 2019) görülen motif ve kompozisyonların birçoğu bu camide de tekrarlanmıştır (Resim-10). Aynı motif şablonları kullanılırken yapılan tek değişiklik kompozisyondaki pafta sayısının azaltılması ya da artırılması, renklerin değiştirilmesi şeklinde olmuştur. Diğer birkaç camide daha kullanılan desen şablonları Elmayazı Köyü Camii'nde de kullanılırken simetriye dikkat edilmemiş desenler uygulandıkları alana uydurulmaya çalışılmıştır.

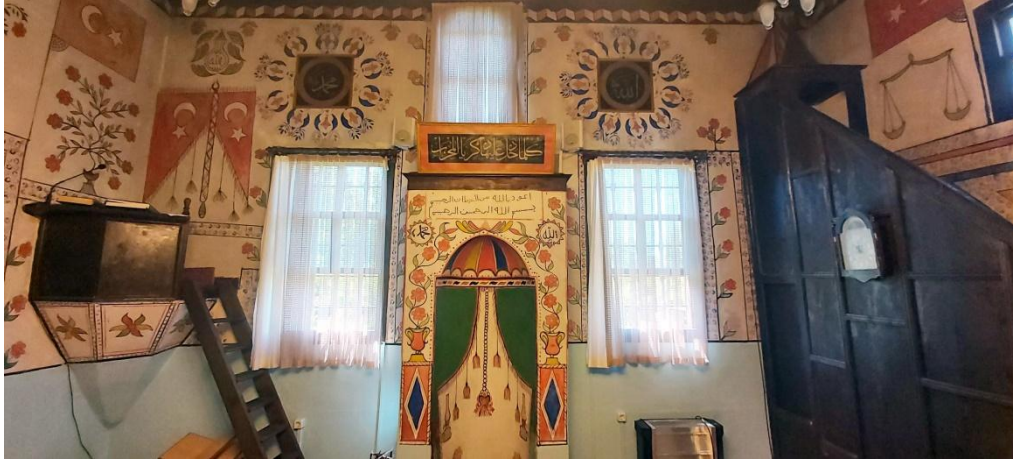
Mihrabın her iki yanında ve üstünde yer alan pencere açıklıklarının sağ ve sol kenarlarına iki siyah cetvel (fileto) çizgisi ile sınırlandırılmış pervazlar yerleştirilmiş ve bu pervaz alanlarının içi, baskı tekniği ile yapılmış, kırmızı ve kobalt mavi renkli, içi boş yuvarlak motiflerle doldurulmuştur. Cetvel çizgilerine tutturulmuş olarak siyah dal, yeşil yaprak ve kırmızı penç motiflerinden oluşan, tek penç ve üç penç kullanılarak iki farklı kompozisyon şeklinde çizilen bitkisel motifler fırça tekniğinde yapılmıştır.

**Resim 11.** Güney duvarı kalem işleri.

harime doğru çıkıntı yapmış mihrabın güney duvarına bağlanan sağ ve sol dış yüzeylerinde, ortada kobalt mavi zeminli selvi ağacı motifi, yanlarda siyah cetvellerle sınırlandırılmış, içinde oksit sarı, yeşil, kırmızı, kobalt mavi renkler kullanılarak baskı tekniği ile yapılmış, içi boş yuvarlak ve düzensiz motiflerin yer aldığı pervaz alanları bulunur. Mihraba ahşaptan bir tepelik geçirilmiştir (Resim-11).

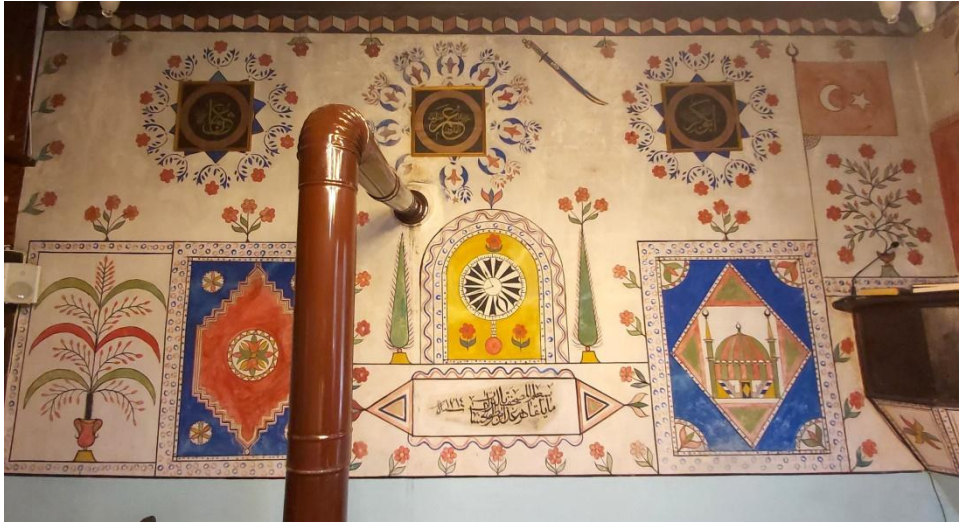
Doğu duvarının tavanla kesiştiği yerde, güney duvarında da görülen, içine kırıkçubuk motifinin işlendiği pervaz deseni kadınlar mahfeline kadar devam eder. Pervaz deseninin alt cetvel çizgisinden aşağıya doğru, belirli aralıklarla, ters olarak siyah dal, yeşil yaprak ve ucuna penç motifinin işlendiği bitkisel motifler sarkıtılmıştır. Bu sade kompozisyon doğu duvarındaki, etrafı pervazlarla çevrelenmiş süsleme alanlarının (panoların) dış cetvel çizgilerine tutturulmuş şekilde tek ve üç pençli olarak alandaki boşlukları doldurmak için kullanılmıştır. Doğu duvarının üst bölümünde yan yana üç adet yuvarlak formda çihâr-ı yâr-ı güzîn (dört halife) ve İslam Peygamberinin torunlarının (Hasan (r.a.), Hüseyin (r.a.) isimlerinin yazıldığı yazı alanları oluşturulmuştur. Yuvarlak formdaki yazı alanlarının etrafı on kollu yıldız formunda kobalt mavi ile renklendirilerek yıldız motifinin uçlarına 1/20 pafta oranında bitkisel motifler yerleştirilmiştir. Yazı alanları boş bırakılan bu alanlara daha sonra dört halife ve İslam Peygamberinin torunlarının (Hasan (r.a.), Hüseyin (r.a.) isimlerinin yazılı olduğu levhalar asılmıştır. Süslemenin bazı bölümleri kare formundaki bu levhaların arkasında kalmıştır. Ortadaki yazı alanını çevreleyen süslemeler batı duvarında, simetrisi olan alandaki yazı alanını çevreleyen süslemelerle ve güney duvarındaki Allah (c.c.) ve Muhammed (s.a.s.) yazılarını çevreleyen süslemelerle aynıdır. Çihâr-ı yâr-ı güzîn (dört halife) ve İslam Peygamberinin torunlarının (Hasan (r.a.), Hüseyin (r.a.) isimlerinin yazıldığı yazı alanlarından ikisi doğu, ikisi batı duvarında olmak üzere kalan dört yazı alanının çevresi ise birbirleri ile aynı motif ve kompozisyonda kalem işlerine sahiptir (Resim-12).

**Resim 12.** Doğu duvarı kalem işleri.

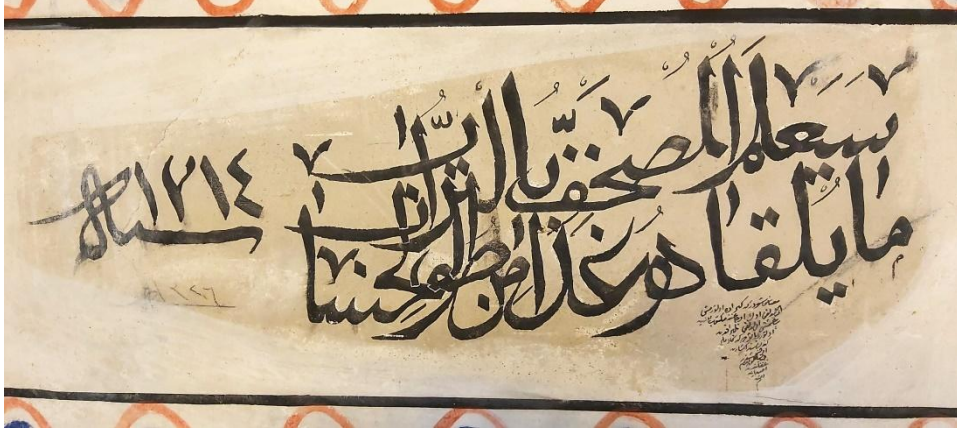
direği ve bayrak motifi resmedilmiştir. Doğu duvarının orta bölümünde sarı zemin üzerinde saat motifi görülür. Saat motifinin bulunduğu sarı zemin ince bir pervazla üst tarafı kemerli olacak şekilde çevrelenmiştir. İnce pervazdan sonra içinde renkli, içi boş yuvarlak şekillerin olduğu bir pervaz ve en dışta da daha kalın, içinde dalgalı çizgilerin olduğu bir pervaz saat motifinin bulunduğu alanı üç kenardan çevreler. Saat motifi alanının pervazlarının dışında kalan sağ ve sol kenarına yeşil renkte iki selvi ağacı motifi yerleştirilmiştir. Selvilerden sağdakinin ucuna üç dal üzerine penç motifleri işlenmiştir. Saat ve selvi motiflerinin aşağısında dikdörtgen cetvel çizgileri ile çevrelenmiş yazı alanı bulunur (Resim-13).

Resim 13. Doğu duvarı yazı alanı.

“Ma'nası Şudur ki, kirada oturmuş olduğu evin ocağına mektup üzerine yazılmış olduğu topraktan ötürü bâladaki kelimeler kendisine işaret olunmuştur. Cenab-ı Hakk nevm-i gafletten emin eyleye. Amin.” yazılıdır (Resim-13).

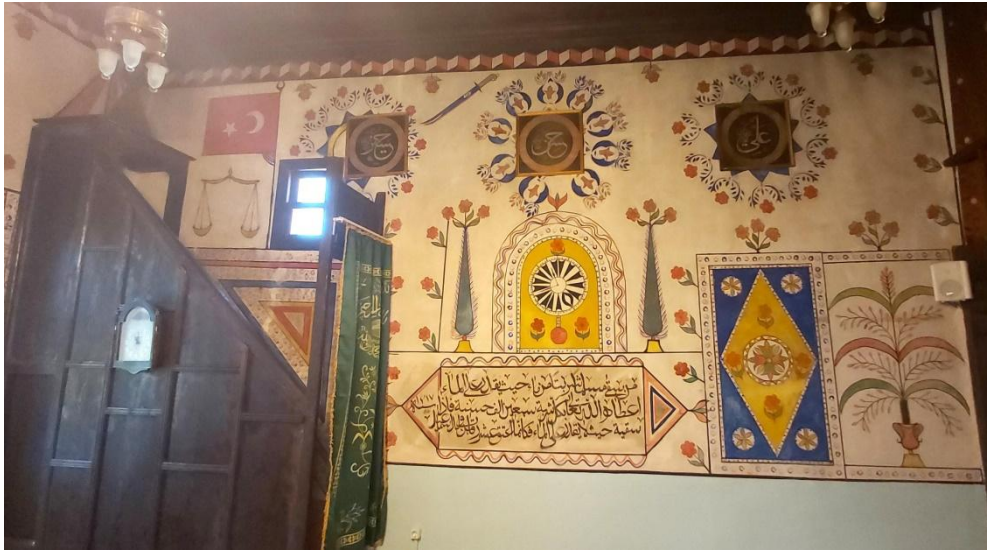
Batı duvarında minber korkuluklarının yukarısına denk gelen alanda bir pencere açıklığı bulunur. Doğu duvarında olduğu gibi, batı duvarının tavanla kesiştiği alın kısmında içine kırık çubuk motifi yapılmış pervaz deseni kadınlar mahfeline kadar devam eder. Pervaz deseninin alt cetvel çizgisine tutturulmuş olarak aşağı doğru sarkan bitkisel motifler (dal, yaprak, penç) duvarın hemen hemen genelinde pervaz cetvel çizgilerine tutturulmuş olarak tek pençli ya da üç pençli olarak resmedilmiştir. Duvarın üst bölümüne yapılmış, çihâr-ı yâr-ı güzîn ve İslam Peygamberi'nin torunlarının adlarının yazıldığı yazı alanlarının kalem işleri, doğu duvarında yer alan simetriğindeki kalem işleri ile aynıdır. Fakat pafta oranı bakımından farklılıklar görülür. Güneyden kuzeye doğru yazı alanlarının birincisinin köşesi pencere boşluğuna denk geldiği için 1/15 desen pafta oranına sahiptir. İkinci sıradaki (ortadaki) yazı alanı ise 1/18 desen pafta oranına sahiptir. Üçüncü sıradaki yazı alanı ise, doğu duvarındaki simetrisi ile aynı olarak 1/20 desen pafta oranında yapılmıştır. Birinci ve ikinci yazı alanının ortasına doğu duvarındaki kılıç motifinin aynısı simetrik olarak yapılmış ve kılıç üzerine "Ali" (r.a.) (علي) yazısı yazılmıştır (Resim-14).

Resim 14. Batı duvarı kalem işleri.

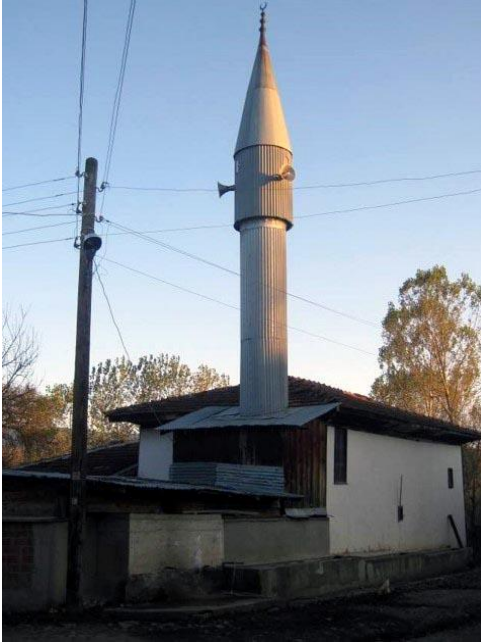
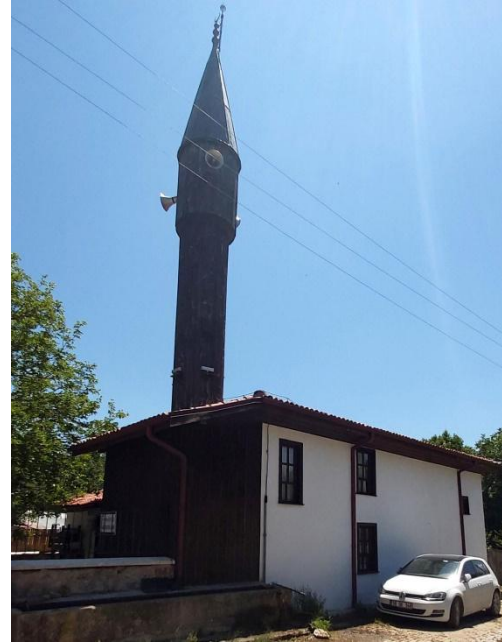
Caminin yapım tarihi ile ilgili net bir bilgiye ulaşılamamış olmakla birlikte köyün ileri gelenleri ile yapılan görüşmelerde Kara Mehmet'in 1800'lü yılların sonu 1900'lü yılların başında mevcut Camii yaptırmadan önce Camii'n yerinde daha küçük mescit tarzı bir yapının olduğu bilgisine ulaşılmıştır. Kara Mehmet köylülerin bahsettiği yapıya ek yapıp genişleterek mi mevcut haline kavuşturdu, yoksa mevcut yapıyı yeni baştan mı yaptırdı sorusu netlik kazanmamakla birlikte, Kastamonu Vakıflar Bölge Müdürlüğü kayıtları incelendiğinde yapının kadınlar mahfeli bölümünün kuzey yönünde genişletildiği bilgisine ulaşılmıştır (Kastamonu Vakıflar Bölge Müdürlüğü Arşivi, Genel Tanıtım, Restitüsyon ve Restorasyon Raporları 2012-2014). Bu durum Kara Mehmet'in akrabalarından en yaşlısı olan Mehmet Ali Çiftçi'ye sorulduğunda Camii' 2013-2014 restorasyonu öncesi hali ile dedesi Kara Mehmet'in yaptırdığını beyan etmiştir (16.10.2020 tarihli görüşme) (Resim-17-18).

**Resim 16.** 2013-14 Restorasyonu öncesi

**Resim 17.** 2013-14 Restorasyonu sonrası

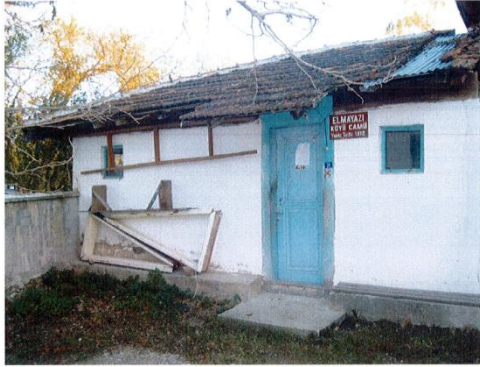
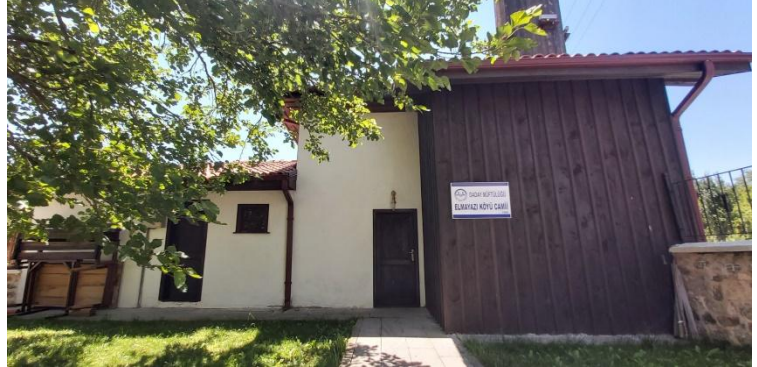
Camii'n doğu cephesine bitişik inşa edilmiş olan köy odası camii'n inşasından daha sonraki bir tarihte inşa edilmiştir. Köy odasının doğu cephesine bitişik olarak ta hela kısmı eklenmiştir. Köylülerle yapılan görüşmelerde camii'in özgün yapısında minaresinin olmadığı onun yerine ezan taşının mevcut olduğu ve sonrada ahşap bir minarenin eklendiği bilgisine ulaşılmıştır. Kastamonu Vakıflar Bölge Müdürlüğü Arşivi, Elmayazı Köyü Camii (Daday) Genel Tanıtım, Restitüsyon ve Restorasyon Raporlarına göre; harim tabanındaki ahşap kaplamalar sökülmüş, taban kirişlerindeki çürük elemanlar yenilenmiş, sağlam olan parçalar temizlenerek yeniden kullanılmıştır. İç mekân sıvalarındaki çatlakların tadilatları yapılmıştır. İç mekândaki bütün ahşaplar sistre edilip koruyucu uygulanmıştır. Üst pencerelerin iç doğramaları ısı cam üniteli olarak yeniden yapılmıştır. Kadınlar mahfeline çıkış merdivenlerinin korkulukları yenilenmiştir. Son cemaat mekânındaki eklemeler ve kaplamalar temizlenmiştir (Resim-19-20). Çatı konstrüksiyonunda ve ara döşemesindeki bozuk ve

**Resim 18.** 2013-14 Restorasyonu öncesi Camii kuzey cephesi

**Resim 19.** 2013-14 Restorasyonu sonrası Camii kuzey cephesi

çürümüş elemanlar yenilenmiş, Marsilya kiremitleri alaturka kiremitlerle değiştirilmiştir. Minarenin sac kaplamaları sökülerek ahşap görünümüne kavuşturulmuştur ve ahşap koruyucu uygulanmıştır.

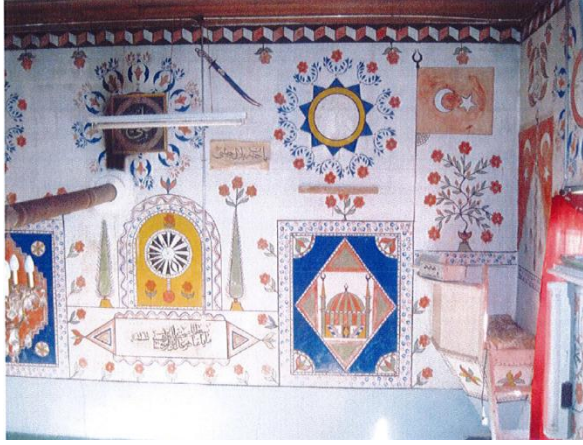
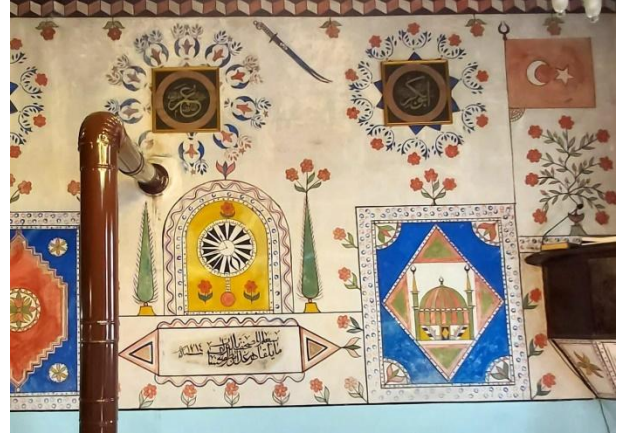
Kalem işlerinin mevcut durumları detaylı incelendiğinde yer yer boya katmanında dökülmeler ve kayıplar olduğu görülmektedir. Boyaların içine karıştırılan tutkalın ya özelliğini kaybetmiş olmasından ya da yeterli miktarda karıştırılmamış olmasından kaynaklı, dokunulduğunda boya tabakasının kolaylıkla çıktığı ve döküldüğü görülmüştür. Bu durum boyaların zemine tutunma mukavemetlerinin oldukça az olduğunu göstermektedir. Köylülerle yapılan görüşmede kalem işleri yapılırken kalem işlerini yapan ustanın köylülerden yumurta topladığı ve boyalara kattığı bilgisine ulaşılmıştır. Muhtemelen boyaların bağlayıcısı olarak yumurta akı kullanılmış olabilir. Kalem işlerinin üzerinde herhangi bir koruyucu mevcut değildir. Bu sebeple özellikle alt bölümlerdeki insan temasına açık olan bölümler risk altındadır. Özellikle insan elinin ulaşabildiği bölgelerdeki kalem işlerinde silinmeler (korozyon) ve boya kayıpları görülmektedir (Resim-22). Sıva katmanında da ince çatlaklar görülmüştür. Sıva tabakasının bazı bölümlerinin arka kısımlarında boşluklar tespit edilmiştir. Doğru duvarında soba deliğinin altına doğru is akıntısı meydana gelmiş ve kalem işlerinde kirlenmeye neden olmuştur (Resim-21-22). Doğru duvarının eski fotoğrafları incelenirken selvi motifinin üstüne denk gelen alanda bir yazı olduğu görülmüş (Resim-21) ve yapılan araştırmalarda bu yazının kâğıt üzerine yazılmış ve duvara sonrada asılmış olduğu anlaşılmıştır.

**Resim 20.** 2013-14 Restorasyonu öncesi doğu duvarı kalem işleri

**Resim 21.** 2013-14 Restorasyonu sonrası doğu duvarı kalem işleri

Bütün yüzeylerde boya katmanında kabarmalar ve nemden dolayı atmalar, tozunmalar mevcuttur. Bu sorun doğu, batı ve güney duvarlarının özellikle üst bölümlerinde yoğun olarak gözlemlenmiştir. Camii imamı Hamdi Küçükbulut ile yapılan görüşmede Camii'in duvarlarında herhangi bir nem alma sorunu ile karşılaşmadığını, çatıda akıtma olmadığını, fakat 2013-2014 restorasyonunda çatının kiremitleri değiştirilirken yağmur yağdığını ve kalem işlerinin de ıslandığını belirtmiştir. Ayrıca 2013-2014 restorasyonundan önce Camii'in oldukça bakımsız halde olduğunu ve çatısının akıttığını aktarmıştır (16.10.2020 tarihli görüşme). O halde 2013-2014 restorasyonundan önce kalem işlerinin ve sıva tabakasının yoğun neme maruz kalmış olabileceğini söylemek yanlış olmaz.

2013-2014 restorasyonunda sıvadaki çatlaklar onarılırken kalem işlerinin sıva çatlaklarına denk gelen kısımlarında bozulmalar ve renk değişimleri olduğu görülür. Genel itibari ile bakıldığında kalem işlerinin ana hatlarının bozulmadan günümüze kadar gelmiş olduğu söylenebilir.

Kalem işlerinin üzerine işlendiği sıva katmanında ciddi çatlaklar ve sıva arkasında boşluklar oluşmuştur. Bu durum sıva tabakasının duvara tutunma mukavemetinin azaldığını göstermektedir. Enjeksiyon tekniği ile sıva arkasına koruma-onarım çalışmalarında uygulanan ve sıvanın duvar yüzeyine tutunmasını sağlayan, boşlukları dolduran malzemelerle sıva katmanının sağlamlaştırılması gerekmektedir. Sıvadaki çatlakların kalem işlerine zarar verilmeden onarılması, kalem işlerindeki boya bozulmalarının durdurulması ve kalem işlerinin dayanıklılığını artırmak için koruyucu uygulanması süslemelerin uzun yıllar sağlam kalmasını sağlayacaktır.

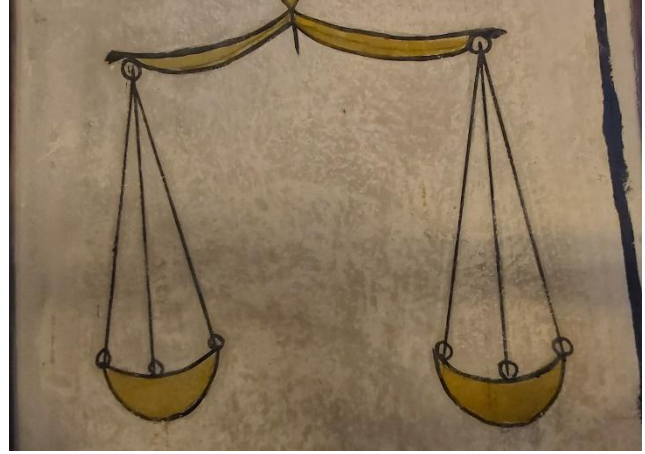
**Resim 23.** Batı duvarındaki terazi motifi.

Batı duvarında minber korkuluklarının üstüne denk gelen alandaki terazi motifi simgesel anlamları olan bir motif olarak karşımıza çıkar (Resim-24). Motiflerin simgesel anlamları ile ilgili Rüçhan ARIK'ın (1988: 132-133) Batılılaşma Dönemi Anadolu Tasvir Sanatı kitabında "bazı resimler, belli bazı varlıkların görüntüsünü yansıttığı halde, sadece o varlıkları tasvir amacıyla yapılmadığını, birtakım sembolik anlamları bulunması gerektiğini düşündürecek kompozisyon biçimleriyle karşımıza çıkmaktadır. Bunlar başlı başına bir resim, bir kompozisyon halinde görülebildiği gibi, daha geniş kompozisyonlu bir resmin bir ünitesi, ya da bir unsuru olarak da işlenmişlerdir" denilmektedir. Elmayazı Köyü Camii kalem işlerinde kullanılan bazı formların da simgesel anlamlarının olabileceği göz ardı edilmemelidir. Çeşitli simgesel anlamlarının olduğu düşünülen saat, kılıç, vazo, terazi, bayrak, hayat ağacı motifi, hakı- kilim motifleri süslemelerde kullanılan motifler arasındadır. Örneğin uzun yaşamı ve köklü bir devlet geleneğini simgeleyen hayat ağacı motifi kalem işlerinde farklı yüzeylerde resmedilmiştir. Bu hayat ağacı motifinin Erzurum Yakutiye Medresesi taç kapısı sağ yan yüzeydeki hayat ağacı motifi, Erzurum Çifte Minareli Medrese'deki hayat ağacı motifi, Kayseri Şah Cihan Hatun Türbesi hayat ağacı motifi gibi birçok yapıda bulunan hayat ağacı motiflerinin farklı bir yorumu olduğu düşünülebilir (Üçer, 2019). Bayrak motifinin farklı duvar yüzeylerinde tekrarlandığı görülür. Özellikle güney duvarı minberin üst kısmındaki duvar yüzeyine işlenmiş bayrak motifleri uçlarından sarkan püskülleri ile adeta kumaş görüntüsü verilerek işlenmiştir.
