ÇEŞME KÖYÜ CAMİSİ (ÇEŞME / İZMİR)

Rahmi Hüseyin ÜNAL (*)

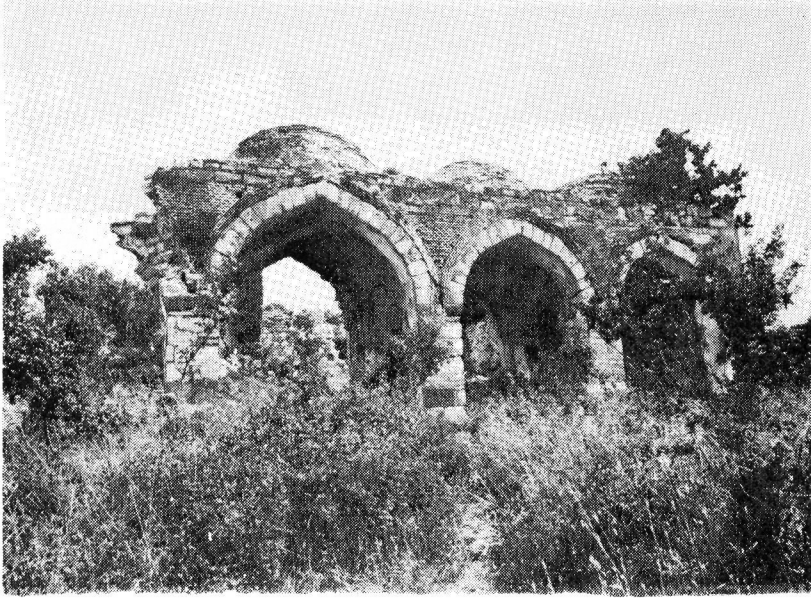
Res. 1— Çeşme Köyü Camisi. Kuzeyden görünüş.

Bugün çok az bir kısmı ayakta kalabilmiş olan cami, kuzeybatıya doğru eğimli bir arazi üzerine kurulmuştur (Res. 1. Şek. 1). Son cemaat yerinin dört payesi ile üç kubbesi, harimin NW köşesine bitişik minaresinin kürsüsü ve belirli bir yüksekliğe kadar harim duvarları ayakta. Son cemaat yerinin iki (?) kubbesi ile iki (?) payesi tamamen ortadan kalkmıştır.

Çeşitli onarım izleri taşıyan yapının, bugün üçü ayakta kalabilmiş muhtemelen beş kubbeli bir son cemaat yeri mevcuttu (Res. 1). Bugün mevcut üç kubbeden doğuda yer alanı, diğer iki kubbeden daha büyüktür. Kubbelerin üçü de tuğla ile inşa edilmiştir. Büyük kubbeyi taşıyan iki paye arasındaki kemer de, diğer iki kemerden daha geniş ve daha yüksektir. Her üç kubbede de, kubbe yuvarlağına geçiş pandantiflerle sağlanmıştır. Büyük kubbenin solunda en az bir kubbenin daha mevcut olduğu ve bu kubbenin geçiş unsurunun mukarnası andıran bir dolgu olduğu kalan izlerden anlaşılmaktadır (Res. 5). Son cemaat yerinin batı kenarındaki sivri kemerli açıklık, onarımlardan biri sırasında moloz taşla örülerek kapatılmıştır. (Bk. Res. 4). Cami depremlerden fazlaca etkilenmiştir. Payeleri harim duvarına bağlayan kemerlerde çatlaklar oluşmuştur. Bu kemerler, zeminde başlayan ikinci bir kemer inşa edilerek berkitilmiştir (Res. 6). İlk yapıdan kalan kemerler kesme taştan, sonradan eklenenler ise tuğladandır.

Caminin son cemaat yeri kemerlerinde ve kemer köşeliklerinde görülen süslemeler, yapının geçirdiği onarımlar sırasında kısmen kaybolmuştur (Bk. Res. 1). Ancak kalan kesimler, süslemelerin bütünü hakkında bir fikir verebilecek durumdadır (Şek. 2). Köşelikler üzerindeki tuğla süslemeler muhtemelen biribirinin benzeriydi. Bu süslemelerde, ana unsur olarak ele alınan yatık ve köşeli Y şeklindeki zencerek örneği, aşağıya ve yukarıya doğru, dik açılı zigzaglar oluşturacak şekilde devam ettirilerek bir yüzey süslemesi elde edilmiştir (6). Aynı örnekli köşelik süslemesine bir başka yapıda rastlamıyoruz. Ancak yukarıda tanımlamağa çalıştığım ve «yatık ve köşeli Y şekilli zencerek örneği» olarak adlandırdığım şeritlere **Bursa Timurtaş Paşa Camii** (XIV. yy. sonu) son cemaat yeri cephesinde (yatay bir şerit halinde) (7), **Bursa Nalbantoğlu Camii** (XV. yy. ilk yarısı) son cemaat yeri cephesinde (8) rastlıyoruz. Yine son cemaat yerinde, kesme taş kemerlere paralel uzanan yatık ve köşeli S şekilli tuğla süslemeler, iki değişik örnekle temsil edilmektedir. Sağdan ikinci kemerde, aynı örneğin değişik bir formda uygulandığı gözlenmektedir. Yatık ve köşeli S şekilli bu basit süslemenin (Bk. Şek. 2 sol kemer) benzerlerine **Bursa İbrahim Paşa Camii**'nde (XV. yy. ilk çeyreği) (9), **Bursa Zeyniler Camii**'nde (XV. yy. ortası) (10) vb. rastlamaktayız. Aynı örneğin uzatılmış şekli diyebileceğimiz, son cemaat yerinin sağdan ikinci kemerine paralel şeritteki tuğla süslemenin (Bk. Şek. 2, sağdaki kemer) benzerine ise yine **Bursa'da Ti-**

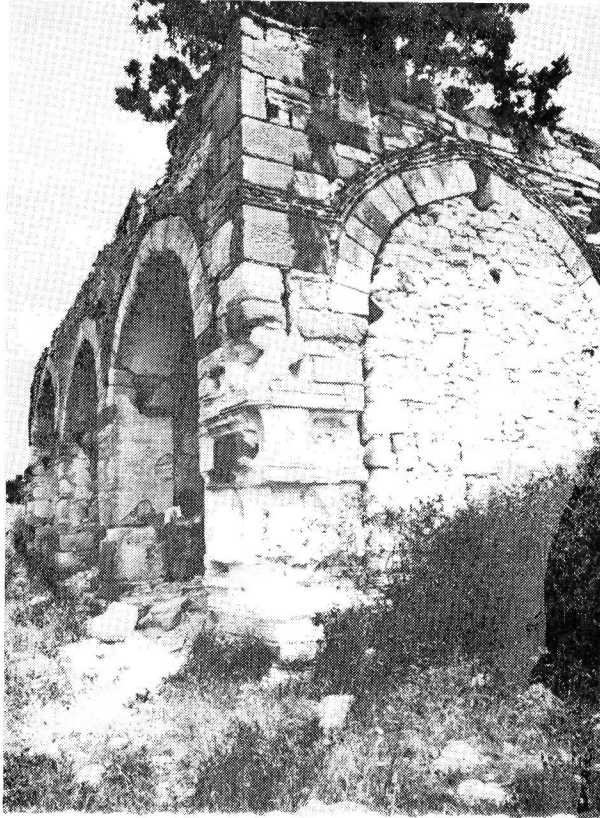
Res. 2— Çeşme Köyü Camisi. Son cemaat yeri.

Kısmen sağlam durumdaki son cemaat yerinin cephesinin, kesme taş, tuğla ve kabayonu taşla inşa edildiği görülmektedir. Payeler, kemer üzengilerinin hizasına kadar kesme taşla inşa edilmiştir. Kesme taşlar farklı cins ve boyutlardadır. Özellikle NW köşesindeki payenin kesme taşlarının hayli aşınmış oldukları görülmektedir. (Res.

2). Payeleri birbirine bağlayan sivri kemerler de kesme taştandır. Kemerlerin kavsini izleyen ve dört sıra tuğladan oluşan şerit, süsleme amacıyla inşa edilmiştir. Kemer karınları ile payelerin muhtemelen onarımlardan biri sırasında sıvandıkları kalan izlerden bellidir. Son cemaat yeri cephesindeki kemer köşeliklerinin tümü tuğla ile inşa edilmiştir (Res. 3, Şek. 2). İlk yapıda tümü aynı düzeyde olan bu tuğla köşeliklerden batıdan itibaren ilk ikisi, kısmen değişikliğe uğramıştır.

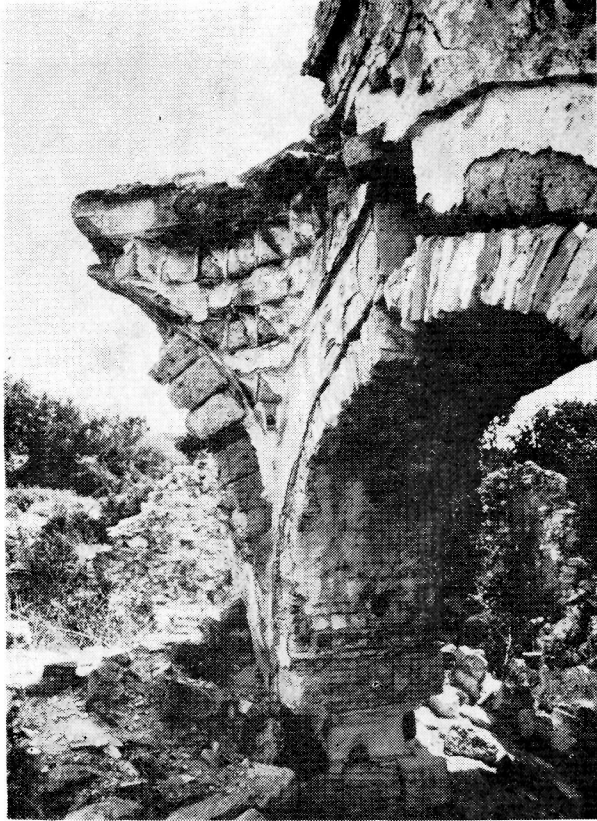
Res. 5— Çeşme Köyü Camisi, Son cemaat yerinin doğusundaki kubbe geçiş unsuru.

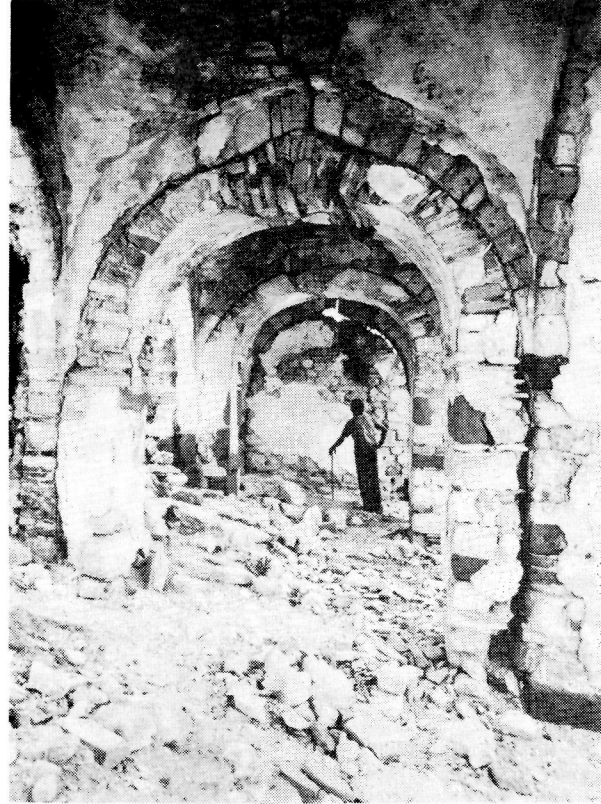
Res. 6— Çeşme Köyü Camisi, Son cemaat yeri

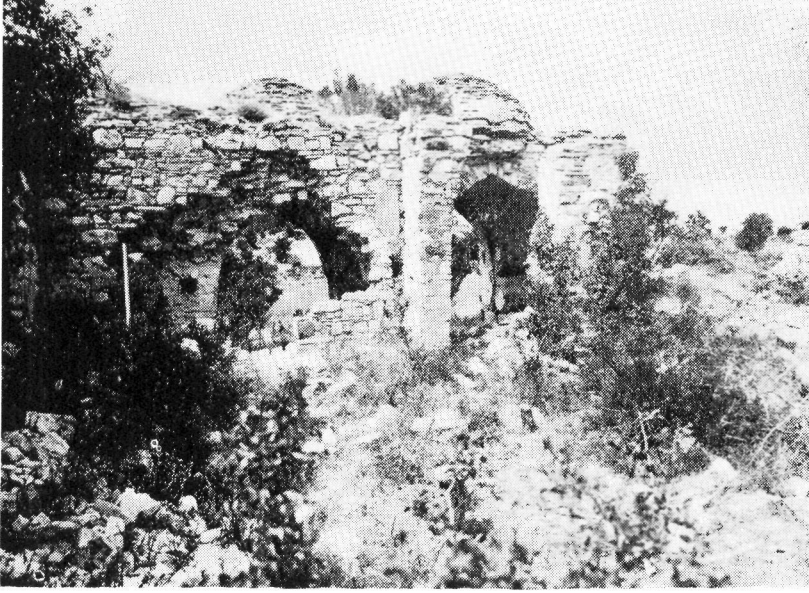
Res. 7— Çeşme Köyü Camisi. Harim kuzey duvarının güneyden görünüşü.

zayıflığı ve dikdörtgen plan, harimin bir kubbe ile örtülü olabileceğini düşünmemize imkan vermemektedir. Harimin kuzey duvarı-yer yer gedikler açılmış olmasına rağmen-son cemaat yeri kubbeleri hizasına varan bir yüksekliğe kadar ayakta. Bu kesimde de herhangi bir geçiş unsuru veya tonoz izine rastlanmıyor. Bu nedenlerle harim, ancak kırma veya düz bir ahşap çatı ile örtülmüş olabilir. Harim duvarları yer yer zemin hizasına kadar yıkılmış durumdadır. En çok tahrip olan kesimi de N - E kösesidir. Duvarlarda meydana gelen gedikler nedeniyle harimin pencere ve kapı açıklarının tam yerlerini ve boyutlarını kesin olarak saptamak mümkün olmamaktadır. Bununla birlikte, pek çok camide olduğu gibi bu yapıda da pencerelerin simetrik bir dağılım gösterdiği görülmektedir. Doğu cephesinin kuzeyinde ve güneyinde iki pencerenin bulunduğu açıkça bellidir. Ayrıca doğu duvarının güney ucunda bir de dikdörtgen niş yer almaktadır. Güney duvarı da oldukça harap durumdadır. Duvarın doğu kesiminde bir niş ve bir pencerenin varlığı saptanabilmektedir. Muhtemelen çeyrek küre şekilli bir kavsara ile örtülü olan mihrab nişi, köşeleri yuvarlatılmış dikdörtgen şekillidir. Mihrab nişinin iki yanındaki hafif çıkıntılardan sadece bir taraftaki sağlam kalabilmiştir (Res. 8). Mihrabın sağında da bir pencere mevcuttur. Batı duvarının ayakta kalabilen kesimi molozlarla yer yer örtüldüğünden, bu duvar üzerindeki açıklıklar kesin olarak saptanamıyor. Duvarın güney ucunda, pencere olması muhtemel bir açıklığın bir kenarı seçilebilmektedir. Eğer bu açıklık bir pencere ise, doğu duvarının güney kesimindeki pencere ile simetrik konumdadır. Karşılıklı bu iki duvar üzerindeki açıklıkların simetrik konumda olmalarının kuvvetle muhtemel olduğu gözönüne alınırsa, batı duvarının kuzey ucunda da bir pencerenin bulunması gerektiği sonucuna varılmaktadır. Bu varsayımın doğrulanması, duvarın iki yanındaki molozların kaldırılmasıyla mümkün olabilecektir.

Kuzey duvarının batı kesiminde, bir pencere açıklığına işaret edebilecek izler mevcuttur. Ancak duvarın doğu kesimi tamamen harap olduğundan hiçbir iz saptanamamaktadır. Bu duvarın ortasında yer alması gereken giriş kapısının açıklığı da kesin olarak ölçülememektedir. Duvarı içten destekleyen mevcut iki payanda, giriş kapısının iki yanında yer alıyor olmalıydı. Ancak payandalarla duvar arasındaki bitişme çizgisi, payandaların sonradan inşa edildiğine kanıttır.

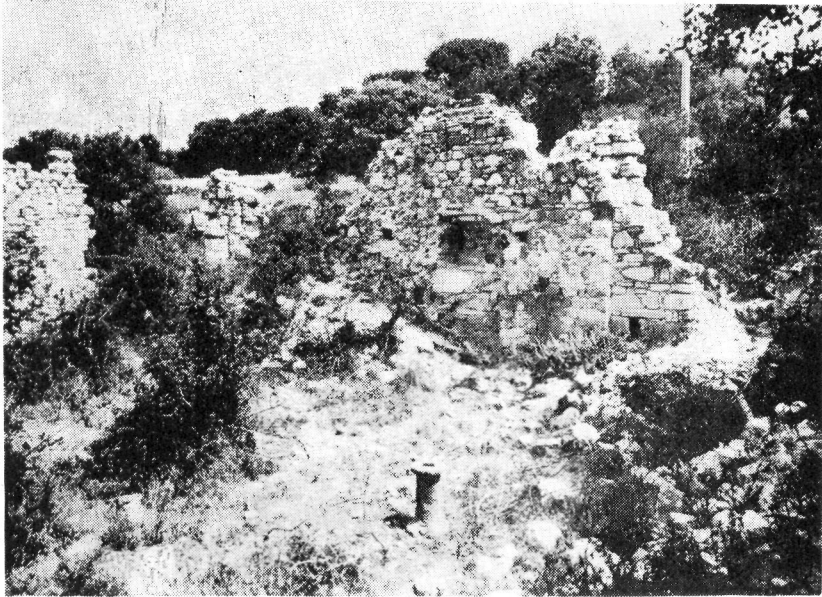
Res. 8— Çeşme Köyü Camisi. Harim kible duvarının içten görünüşü.

Halen mevcut harimin girişi de aynı kesime denk gelmektedir. Bu durumda, cephenin simetrik bir düzene sahip olması gerektiği görüşünden hareket edilerek, son cemaat yerinin beş kubbe ile örtülü olduğu söylenebilir. Yani son cemaat yeri, doğuya doğru, bugünkü harimin sınırlarını aşmaktadır. Son cemaat yerine göre asimetrik bir harim düşünülmemeyeceğinden, bugünkü harimin ilk yapıdan kalmış olamayacağını; hiç değilse doğu ve güney duvarlarının yeniden inşa edilmiş olduklarını kabul etmek gerekmektedir. Az önce açıklamaya çalıştığım nedenle doğu duvarının yerinin değiştirilmiş olduğunu kabul ediyorum. Kible duvarı da bu sırada yeniden ele alınmış olmalıdır. Zira halen mevcut mihrap, kible duvarının ortasında yer almaktadır.
