NİĞDE-ANDAVAL (AKTAŞ)'DAKİ KONSTANTİN-HELENA KİLİSESİ

Niğde-Andaval (Aktaş)'daki Konstantin-Helena Kilisesi

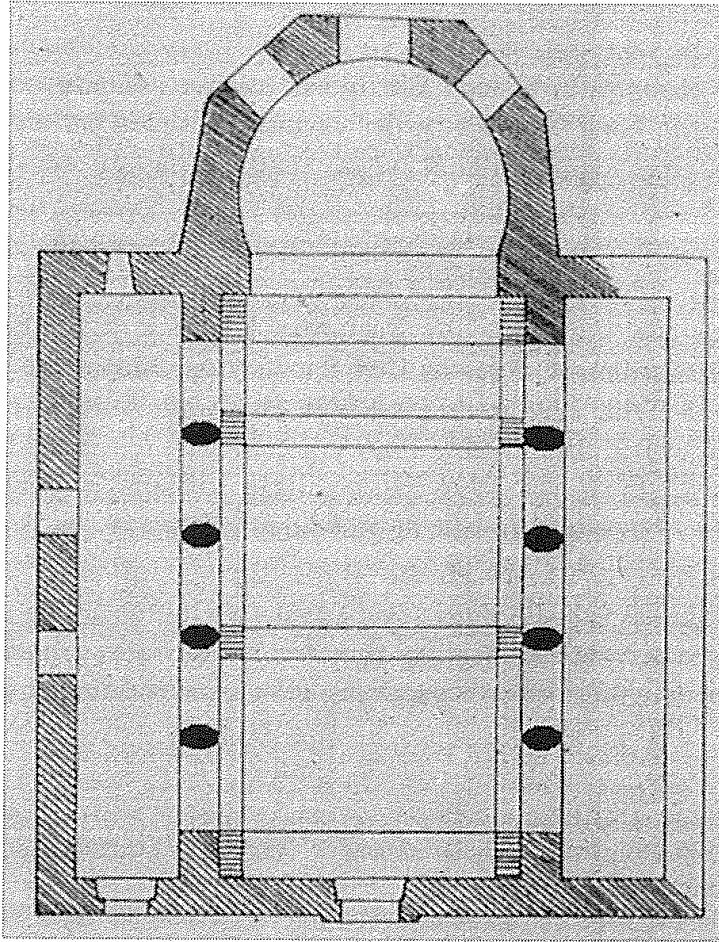
Şek. 1- Plan (J. Strzygowski 1903'ten).

J.Strzygowski, yapının mimar Smirnov tarafından çizilen planını ilk kez yayınlayan araştırmacıdır (Şek.1). Araştırmacı ayrıca yapının kısa bir tasvirini yaparak, Binbirkilise örnekleriyle benzerliğine değinir, kiliseyi "Ajos Konstantinos" olarak adlandırır ve yerli halktan öğrenilen bir rivayete göre yapıyı Kudüs yolculuğu sırasında Helena'nın yaptırdığını aktarır⁵.

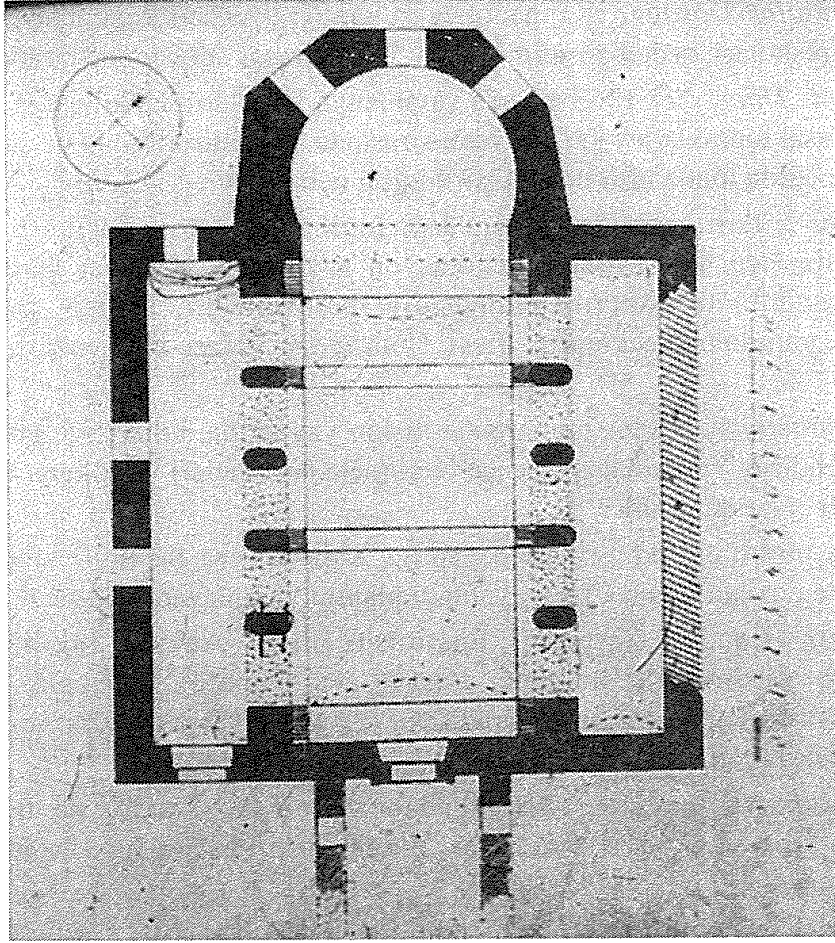
Şek. 2- Plan (H. Rott 1908'den).

Yapıyı ayrıntılı olarak inceleyen ilk araştırmacı H. Rott'dur⁶. Rott, kilisenin Helena'nın Kudüs'deki İsa'nın mezarını ziyarete gittiği sırada inşa ettirdiğini öne sürer. Yazar, yapıdaki kazıma haç motiflerinden dolayı kilisenin haçyolu ile ilgili olabileceğini belirtir. Yapının planını yayınlayan (Şek.2), ayrıca mimari plastik parçalara değinen

Rott, yan neflerin orijinalde içten ahşap, dıştan tek pahlı, orta nefin çift pahlı çatı ile örtülü olduğunu belirtir. Rott, yapıyı birkaç döneme tarihler, ona göre 5. yüzyıla tarihlenen ilk yapı sütunlu, üç nefli, ahşap örtülü bazilikal planlıdır. İkinci yapı döneminde (Arap akınlarından sonra) sütunların önüne payeler eklenerek nefler tonozla örtülmüştür. Rott, kilisedeki freskoların ikonoklasmsus sonrasına ait olduğunu savunmaktadır.

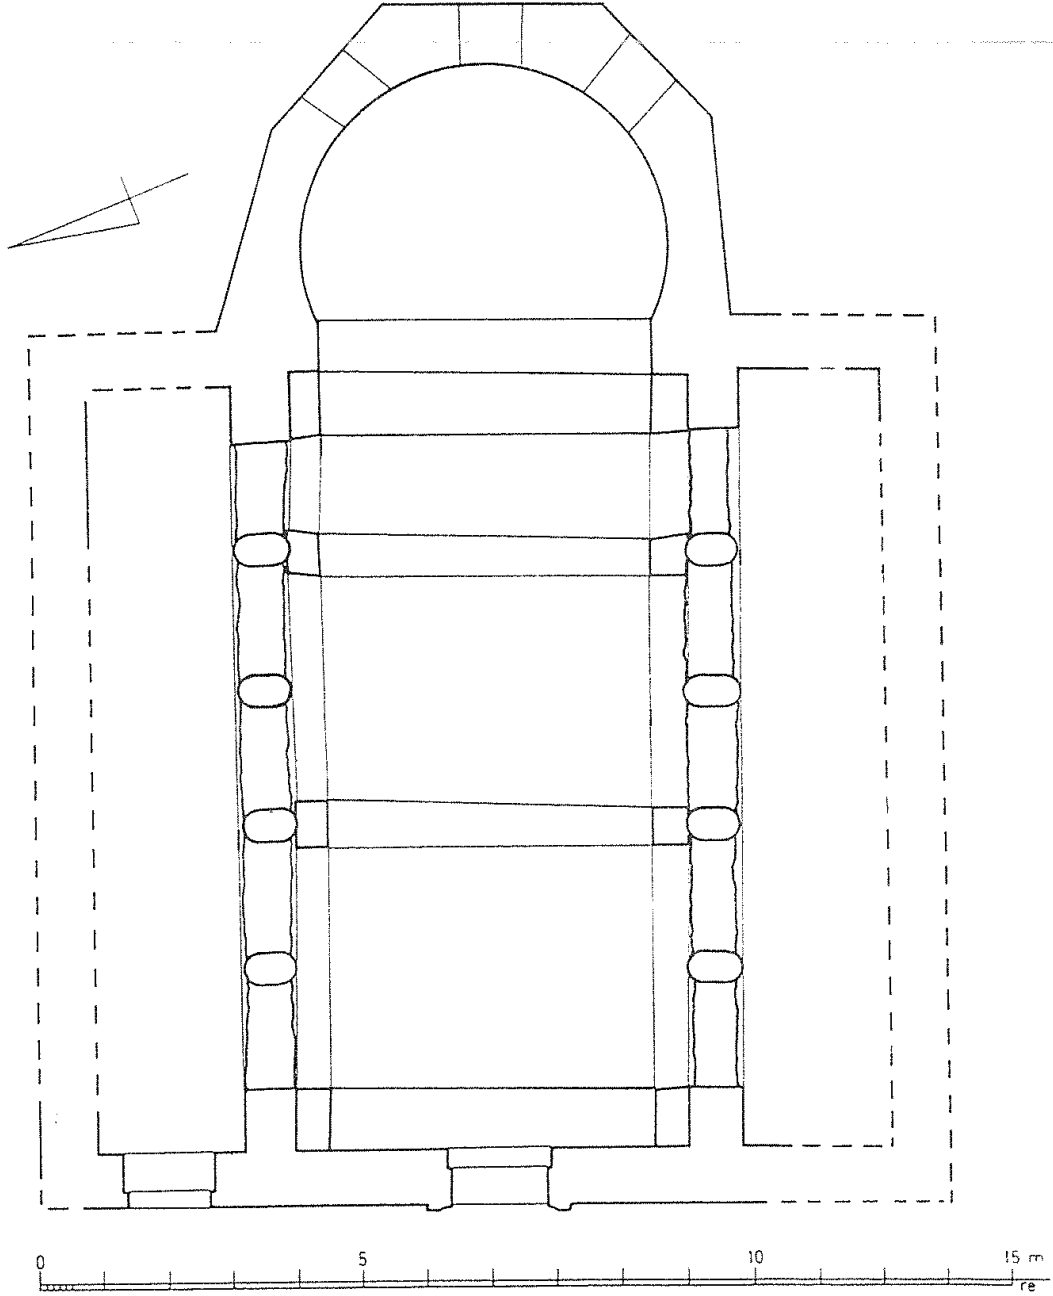
Şek. 3- Plan (M. Restle 1979'dan).

ansiklopedide, Kappodokya maddesi altında yapının planı verilmiş, doğu cephesinin restitüsyonu yayınlanmıştır¹⁴. Restle bir yıl sonra yayınladığı iki ciltlik, Kappadokya'daki Erken Bizans Dönemi mimarisine ilişkin yayınında, kiliseye geniş yer ayırmıştır¹⁵. Yapının plan (Şek.3) ve restitüsyonlarını yayınlayan araştırmacı kiliseyi üç ayrı dönemde ele alıp, her dönemi ayrıntılı olarak inceler. İlk dönem yapısı üç nefli bazilikalıdır. Orta nef yan neflerden yüksektir ve kuzey ile güney duvarlarda pencere açıklıkları bulunmaktadır. Yan nefler tek, orta nef çift pahlı çatı ile örtülüdür. İkinci yapı döneminde, sütunlara payelerin eklendiğini, takviye kemerleri atılarak her üç nefin de tonozla örtüldüğünü belirtir. M. Restle, bu yapı döneminde üçnefin tek bir çatı ile örtüldüğünü öne sürer. Yazara göre, orta nefin tonozla kaplandığı sırada, yan nefler de moloz taş tonozlarla kaplanmıştır. Ancak, güney nef tonozu orta nefle eşit yükseklikte iken, güney nef bilinmeyen bir nedenle 0.38 cm. kadar daha alçak örülmüştür. Bu dönemde çatı 5.5 m. kadar yükselmiş, her üçnefin bir tek çatı ile örtülmesi nedeniyle, orta nefin yan duvarlarındaki aydınlatma pencereleri yok olmuştur. Restle'ye göre, bilinmeyen bir dönemde, yan nef tonozlarının yıkılmasından sonra, yan nefler tek pahlı çatılarla kaplanmıştır. Araştırmacı, üçüncü yapı döneminde ki bunun yüzyılımızın başında, Rott'un ziyaretinden kısa bir süre önce gerçekleştiğini belirtir, yan neflerin kaldırıldığını, nefleri ayıran desteklerin aralarının örüldüğünü söyler.

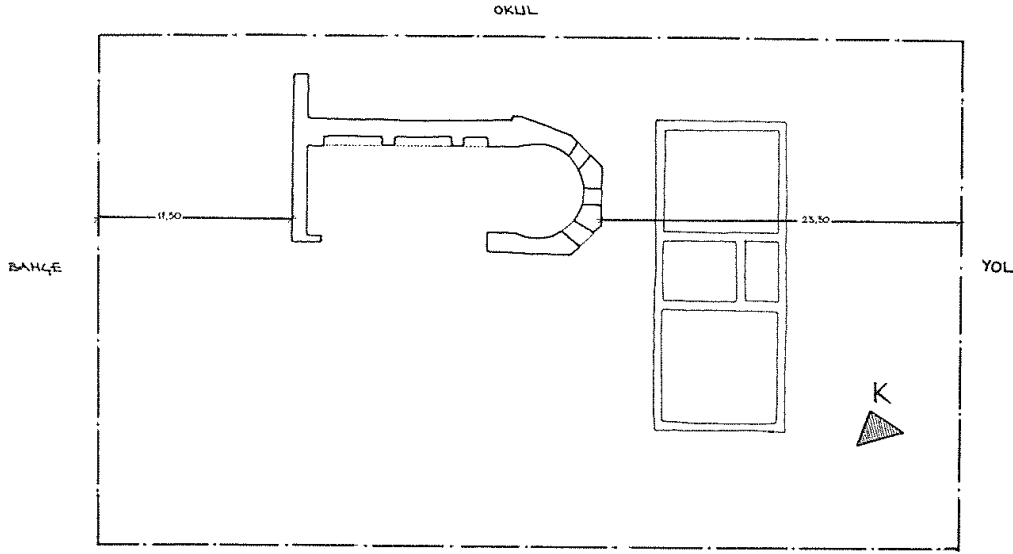
Şek. 4- Vaziyet planı.

6. yüzyılın ilk yarısına veya ortasına tarihlenen kilise, kareye yakın dikdörtgen planlı bir naosa sahiptir (Şek.4). Yan ve orta nef arasındaki oran $1/2$ 'dir³¹. Naos dört paye ve merkezi içeride kemerlerle bölünür. Bazilikanın batıda iki (üç?) girişi, doğuda bir apsisi vardır. İlk yapıda narteks bulunmadığı sanılmaktadır. Orta nef çift, yan nefler tek pahlı çatılarla örtülüdür. Sonraki onarımlarda kuzey-güney doğrultusunda atılan takviye kemerleri ile beşik tonoz örtü ahşap örtünün yerini almıştır. Apsiste üç, batıda iki (veya üç), kuzey ve güney cephelerde ikişer pencere açıklığı olduğu düşünülmektedir. Orta nefin kuzey ve güney duvarlarının üst seviyesinde, bazı araştırmacılarca pencereler bulunmaktadır.

1996 yılı çalışmaları başlanıldığı zaman, yapının en doğru çizimlerini olarak M. Restle'nin yayınından yararlanmayı düşünmüştük¹⁸. Restle'nin çalışmasından günümüze kadar geçen süre içinde yapının kuzeyine bir ilkokul, güneybatısına ise bir konut inşa edilmiştir, daha önce kilisenin 3 m. doğusuna inşa edilmek istenilen ilkokulun temelleri hala görülebilmektedir¹⁹(Şek.4). Ancak bundan da önemlisi yapı, M. Restle'nin kitabının 1979'daki yayından sonra geçen 17 yıl içinde büyük değişikliklere uğramıştır: Kitaptaki fotoğraflarda (48-49 güney cephe, 50 kuzey cephe, 52-55 apsis cephesi, 57 apsis yarı kubbesi), günümüzde olduğundan daha ayakta görülmektedir. M. Restle kitabının 36. sayfasında, kilisenin durumunu (Erhaltungszustand) ele aldığı bölümün sonunda, o zamanlar Ankara'daki İngiliz Arkeoloji Enstitüsü Müdürü olan D. French'ten edindiği bilgiye göre, kilisenin 1976/77 Kışında yıkıldığını belirtmektedir. Anlaşılacağı gibi, her ne kadar kitabın basım yılı 1979 da olsa, M. Restle kiliseyi 1976 Kışı öncesi görmüş, planlarını çıkarmış ve fotoğraflarını çekmiş olmalıdır. Geçen bu süre içinde yapının başına gelenler, örneğin apsis yarı kubbesi, orta nef tonozu ve orta nefi yan neflerden ayıran güney destekler arasındaki, muhdes olduğu anlaşılan duvarların ne zaman ve nasıl yıkıldığı araştırılmıştır. Nevşehir Kültür ve Tabiat Varlıklarını Koruma Kurulu Müdürlüğü arşivinde bulunan kilisenin dosyasının incelenmesi sonunda şu bilgiler edinilmiştir²⁰ : 31.01.1977 tarihinde, Aktaş Köyü Muhtarı, Niğde Müzesi'ne bir dilekçe ile başvurarak, "Andaval Kilisesi"nin yıkıldığını belirtmiştir. Müze müdürü ile asistanının olay yerinde hazırladıkları tutanakta (2.03.1977) aynen " Daha önce yukarıda adı geçen semt sakinlerince elma, saman v.s. depo edilen ancak sonradan müze müdürlüğüne bunun sakıncalı bulunup depo olarak kullanılmasına müsaade edilmemesinden doğmuş olması, muhtemelen hırs sonucu dinamitle yıkıldığı kanaatine varılmıştır" denilmektedir. Kurum ve kuruluşlar arası karşılıklı uzun yazışmaların ardından G.E.E.V.A.Y.K.'nin 11.03.1977 tarihli kararıyla kilisenin tesciline ve "tamamen yok edilmeyip onarılmak suretiyle korunmasına" karar verilmiştir. 1985 yılında apsisin doğusuna yapılmak istenilen ilkokul, binanın temelleri atıldıktan sonra, Niğde Müzesi tarafından durdurulmuştur. Okul daha sonra kilisenin 17.50 m. kuzeyine inşa edilmiştir.

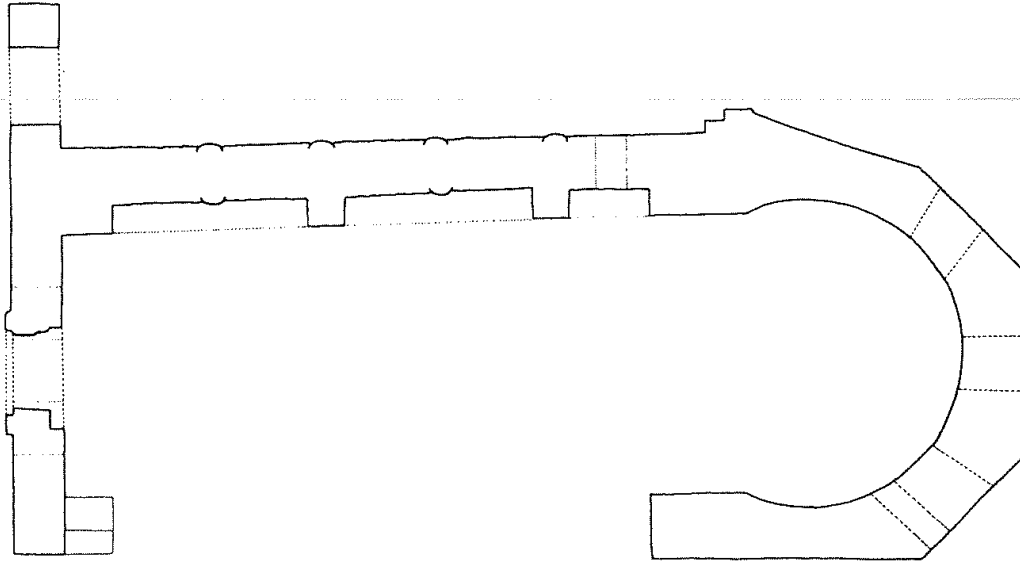
Şek. 5- Alt seviye planı.

Yapı doğu-batı doğrultusunda, kareye yakın dikdörtgen planlı, üç nefli bir bazilikadır (Şek.5). Apsis içten merkezi içte yuvarlak planlı, dıştan beş cephelidir. Kilisenin günümüzde sadece orta nefinin tam ölçüleri alınabilmektedir: Orta nef apsis

dahil içten içe 16.60 m. uzunluk, 6.00 m. genişliktedir (Şek.5-6). Merkezi içeride yarım yuvarlak planlı apsis 3.90 m. derinliktedir. Nefin zemini molozla dolmuş, kaçak kazılar sonucu zeminin batısında 1.50 m. derinlik ve 0.75 m. çapta bir oyuk oluşmuştur (Res. 2-3). Orta nefin kuzey duvarı tonoz başlangıcına (yaklaşık 5.00 m.) (Res.4), batı duvarı yaklaşık 7.00 m. (Şek.7) (Res.2), doğudaki apsis dıştan 4.50 m. (Şek.8) (Res.5), içten yaklaşık 6.50 m. ayaktadır (Res.3). Dıştan beş cepheli apsisinin²¹ ortadaki üçünde yuvarlak kemerli üç pencere bulunmaktadır, güneydoğudaki pencerenin güney yarısı yıkılmıştır²². Orta nefin batı duvarında, eksende 1.40 m. genişlik ve dıştan zemin dolu olduğu için 0.80 m.'si yüzeyin üstünde kalan lento ve söveli bir kapı vardır. Kapı lentosunun 2.20 m. üstünde yuvarlak kemerli iki pencere görülmektedir. Eş genişlik ve yükseklikteki pencerelerden güneydeki güney kısmı, kemer seviyesinde tahrip olmuştur (Res.6)²³. Orta nefi kuzey neften ayıran sütun ve payelerin arası örülüdür²⁴. Duvar örgüleri arasında yuvarlak kemerlerle bağlanan iki paye ve iki sütun görülmektedir²⁵.

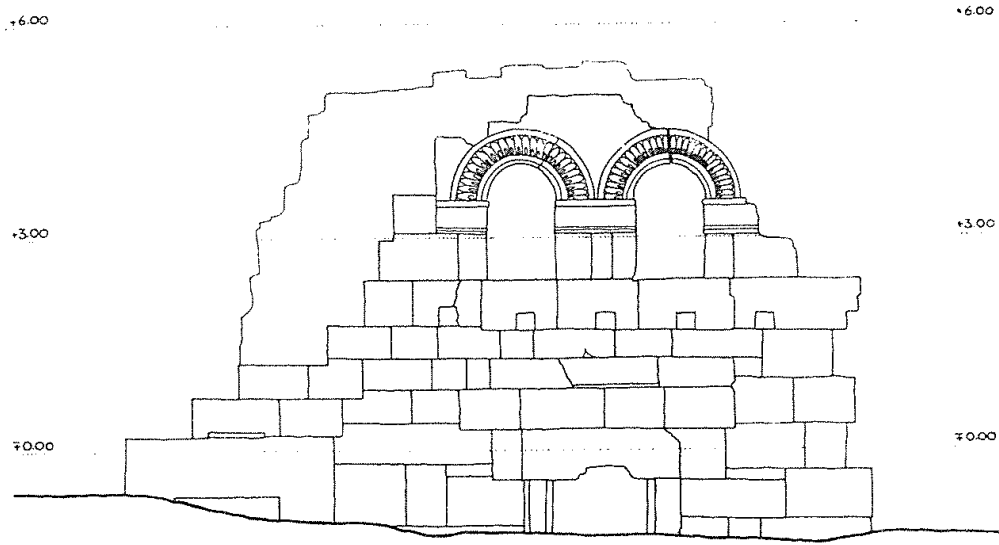
Şek. 7- Batı cephe.

Batı cephe orta nef ve kuzey nefin batı duvarının bir bölümünü yansıtmaktadır (Şek.7). Cephe toplam 10.20 m. uzunluktadır. Cephe orta nefin üst seviyesindeki pencerelerden itibaren, kuzeye ve güneye, dökülen taşlar nedeniyle, kademelenerek alçalmaktadır (Res.6). Kuzey nefin hizasında lentosu ve güney sövesi kısmen görülebilen dikdörtgen bir kapı yer almaktadır²⁶. Pencerelerin altında beş kare delik bulunmaktadır²⁷.

²⁷ H. Rott 1908 (bkz. dipnot 6) ve M. Restle 1979 (bkz. dipnot 15), bu oyukların yapıya daha sonra eklenen ahşap batı girişin (narteks) izleridir. Restle'nin çiziminde (çizim 17) dokuz oyuk gösterilmiştir. Bugünkü oyuk sayısı beştir ve herbiri yaklaşık 0.25 x 0.25 m.'dir.

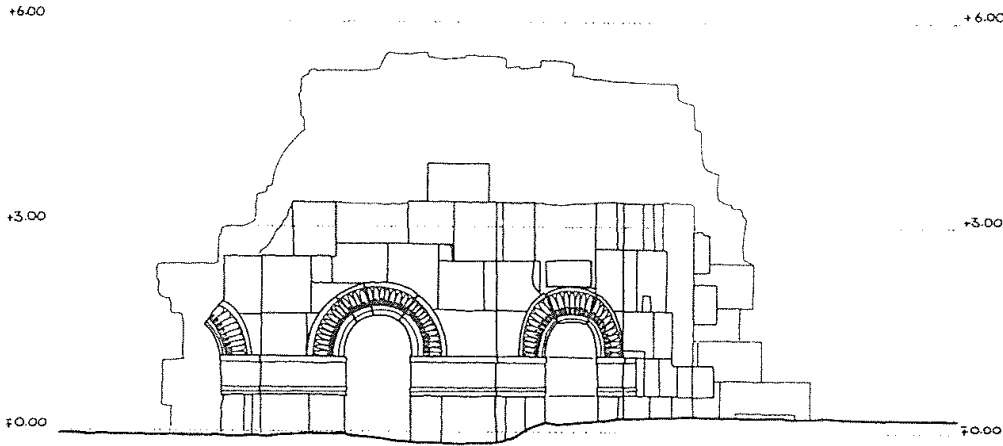
Şek. 8- Doğu cephe.

Doğu cephedeki apsis yaklaşık 10.00 m. uzunluk ve en yüksek yerinde 4.00 m. yüksekliğe kadar ayakta. Cephede çok sayıda kazıma haç ve kuzeydoğu apsis cephesinin üst seviyedeki taşlarının birinin üzerinde :

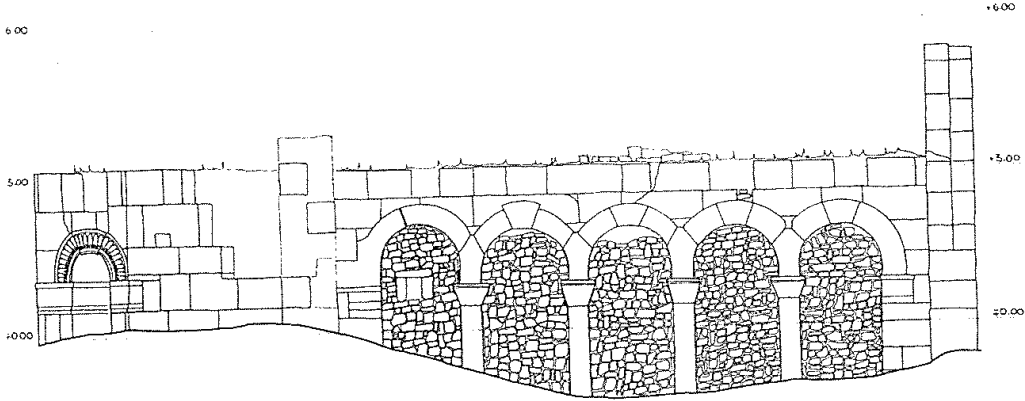
Şek. 9- Kuzey nef, güneye bakış.

Kuzey cephe doğuda apsis, batıda orta nefin batı duvarıyla sınırlanmakta olup 18.70 m. uzunluktadır. Zemini oldukça bozuktur. Kuzey nefi orta nefe bağlayan dört sütun ve beş açıklığın arası örülüdür; sütunları birbirlerine yuvarlak kemerler bağlamaktadır (Şek.9). Kuzey nefin kuzey sınırını tesbit etmek oldukça güçtür. Ancak, sınırın bulunduğu yerin kuzeyinde, büyük olasılıkla duvarı desteklemek için konulmuş 11 adet yekpare taş destek mevcuttur²⁸.

²⁸ Yayınlarda bu desteklerden bahsedilmemektedir. Desteklerin en uzununu 2.75 m. ile en doğuda yer alanıdır. Desteklerin kuzey nefin kuzey duvarına olan mesafesi 3.20 m. ile 2b90 m. arasında değişmektedir, bu da kuzey nefin genişliği hakkında ipucu verecek niteliktedir.
