ESKİ ERCİŞ ÇELEBİBAĞI SELÇUKLU MEZARLIĞI KAZILARI

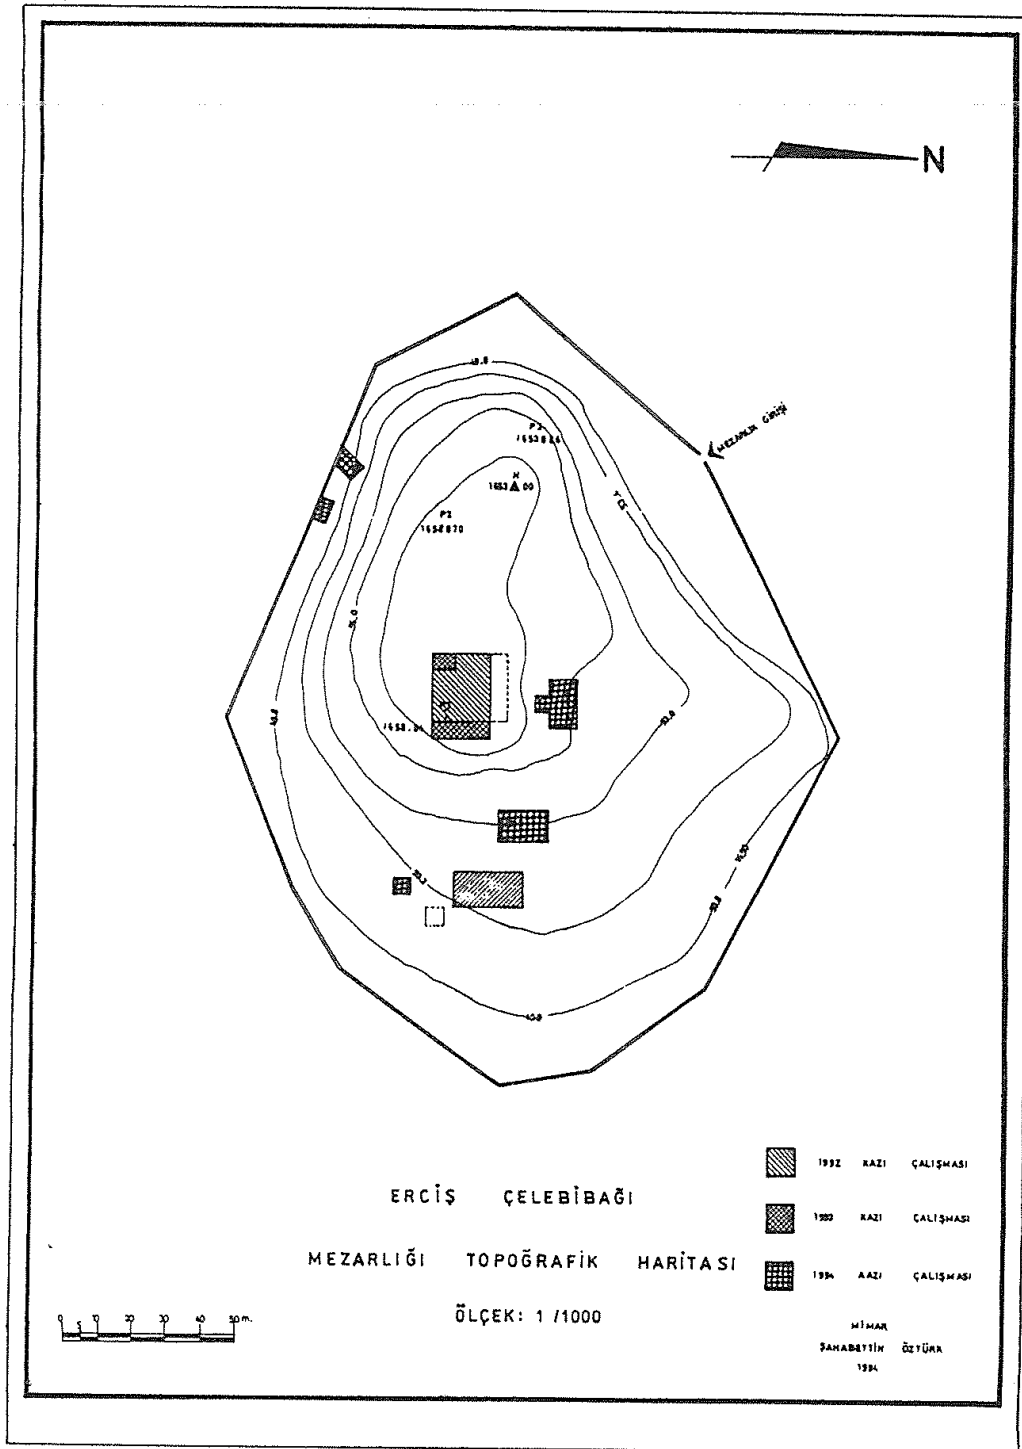
Şek. 1- Çelebibağı Mezarlığı.

Tarihi Çelebibağı Mezarlığı, Eski Erciş'in 1.5 km. batısında bulunmaktadır. Bir kutsal alan olarak İlk Tunç Çağı'ndan 1992 yılına kadar kullanılan mezarlık 6000 m² lik bir alanı kaplamakta idi. Çelebibağı Belediyesi tarafından etrafı duvarlarla çevrilmiş, ancak Van Gölü'nün yükselmesi sonucu bu duvarlarla birlikte mezarlığın da bir bölümü sular altında kalmıştır. Bugün tepe noktası göl seviyesinden³ 6 m. yükseklikte küçük bir adacık durumundadır (Res.1) (Şek.1).

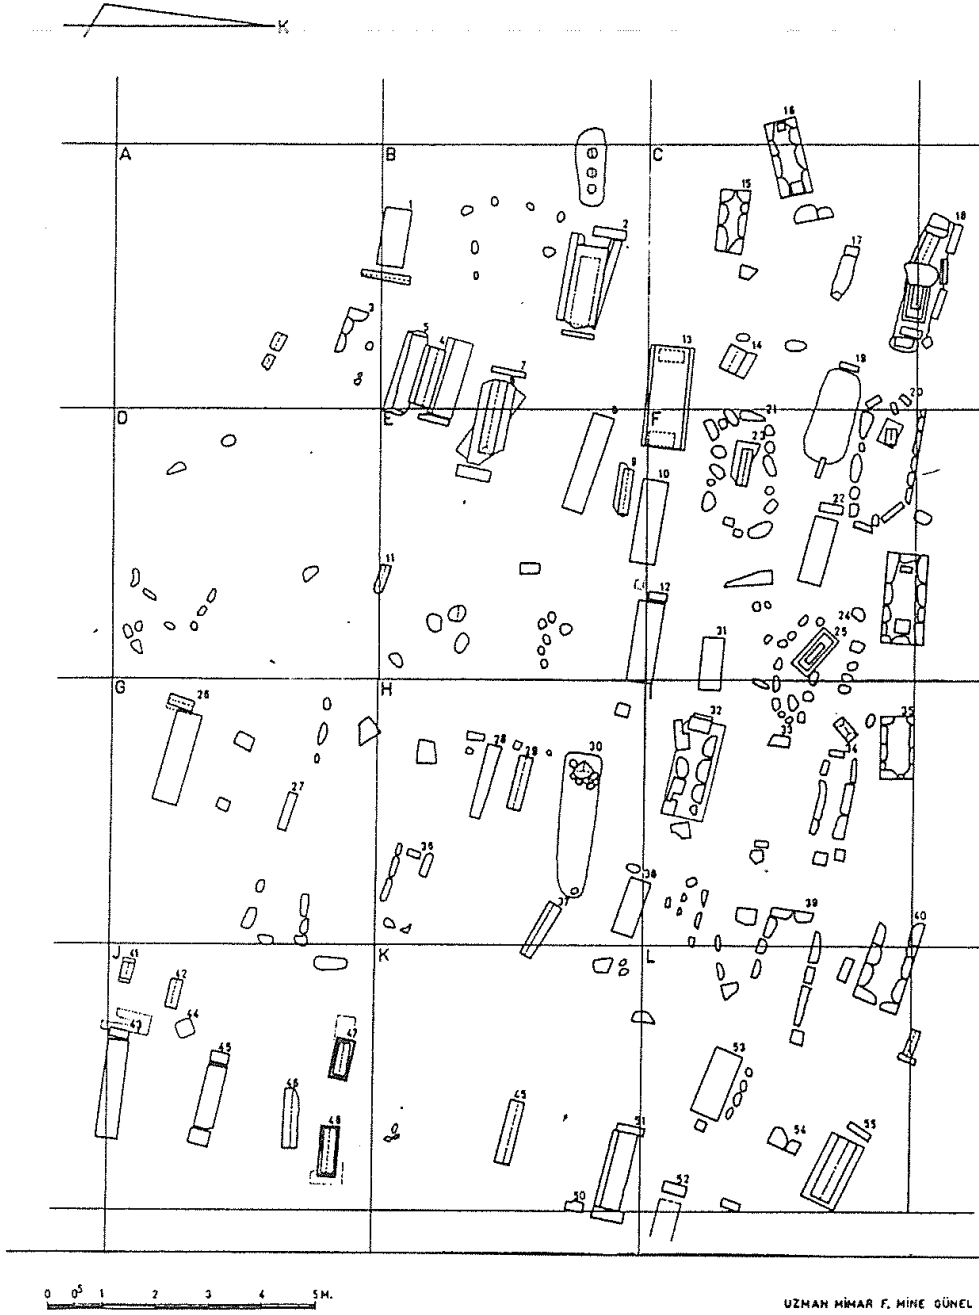
Şek. 2- ÇM-92/K-1 İn-situ planı.

Başlangıçta, Selçuklu mezarlarının bulunduğu tepe noktası pilot bölge seçilerek 15x20 m² lik bölümün açılması kararlaştırılmıştır. Mezar boyunca yükselen ot ve çalıkların temizlenmesinden sonra kazı sahası 5x5 m.lik karelere bölünerek taşlar numaralanmış ve in-situ plâni çıkarılmıştır. Bu kareler güneybatıdan başlamak üzere, A, B, C, L harfleriyle tanımlanmıştır. C, F, I, ve L karelerinde yeni mezarların yoğunluğu göz önünde tutularak, buradaki çalışmaların gelecek mevsimlerde sürdürülmesi uygun görülmüştür. Diğer 8 kare içinde, 8 piramidal; 4 düz; 4 şahideli; 3 kapaklı sanduka ile 4 adet yeni mezar olmak üzere toplam 23 mezar tespit edilmiştir (Şek.2).

ERCİŞ ÇELEBİBAĞI MEZARLIĞI İNSITU PLANI (ÇM-92)

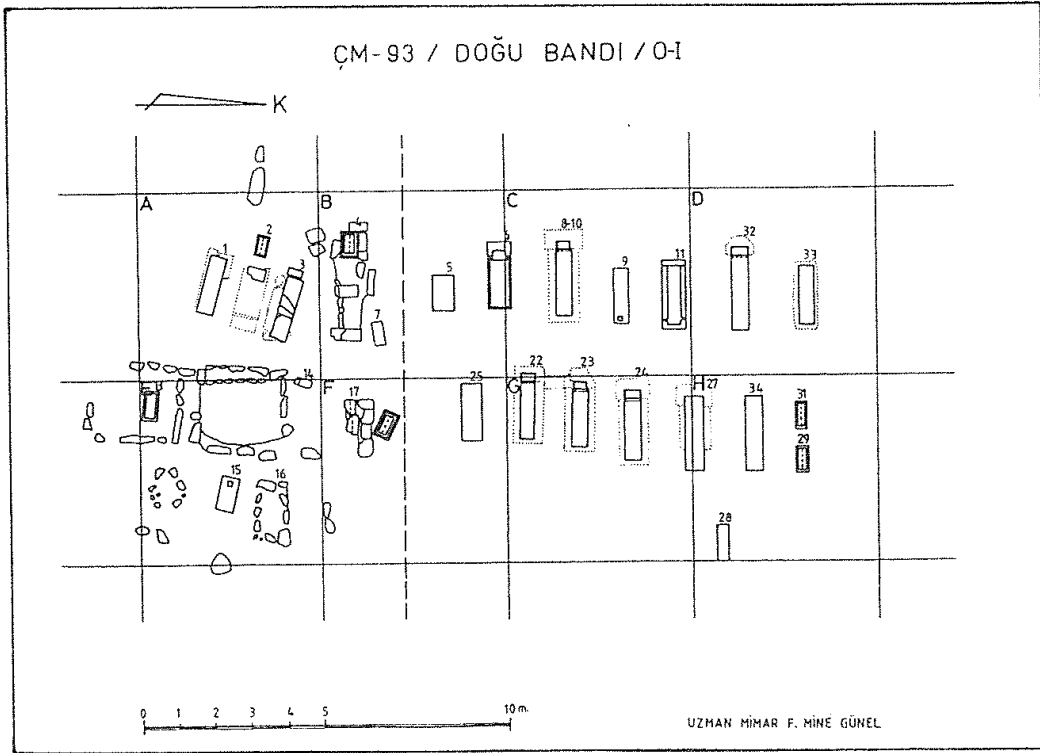
Şek. 3- ÇM-93/DOĞU-1 onarım sonrası planı.

Defineciler tarafından tahrip edilerek basın aracılığı ile gündeme giren ve kazı yapılmasına neden olan, mezarlığın doğu eteklerindeki Karakoyunlu mezarlarının yoğun olduğu 20x10-m² lik alanın karolajı in-situ plânı çıkarılarak batı kareden başlamak üzere A, B, C, D, E, F, G ve H harfleriyle adlandırılmıştır. Önce G karesinde yer alan 22, 23 ve 24 no'lu mezarların platform taşları (0) kotu alınarak 20x10 m² lik A, B, C, D, E, F, G ve H karelerinin kazısı tamamlanmıştır (Şek.3).

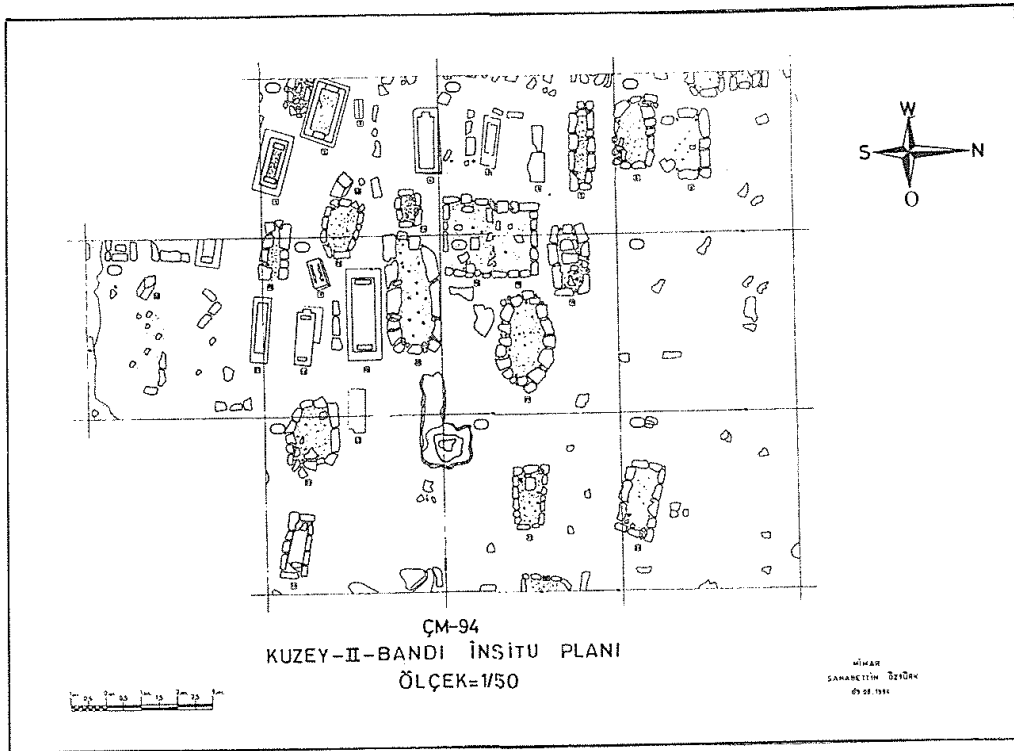
Şek. 4- ÇM-94/K-2 İn-situ planı.

1993 yılından itibaren yükselmeye başlayan Van Gölü suları, birkaç parça sur duvarı dışında Eski Erciş'i tamamen haritadan silerken, bugünkü göl seviyesinden 6 m. daha yüksek olan mezarlık da tam bir adacık durumuna gelmiştir. Bu yüzden ulaşım güçleşmiş, kazı alanı ve Çelebibağı arasındaki mesafe ancak kayıkla kat edilebilmiştir (Res. 1-2). Mezarlıkta ot temizliğiyle başlayan çalışmalar, tarih ve mimarî değeri olan grup mezarların bulunduğu üç yeni alanla, 1993 yılında temeli ortaya çıkarılan kuzey-II bandındaki yapıda sürdürülmüştür. Ayrıca tepenin oluşumunu anlamak amacıyla 2 sondaj açılmış, değişik bölgelerdeki şahideli mezarların onarımları gerçekleştirilmiştir. Su altında kalması muhtemel nitelikli mezar taşlarının bir kısmı yukarı alanlara taşınmış, 1992 ve 1993 yıllarında geçici onarımları yapılan bazı mezarlar yeniden elden geçirilmiştir (Şek.4).

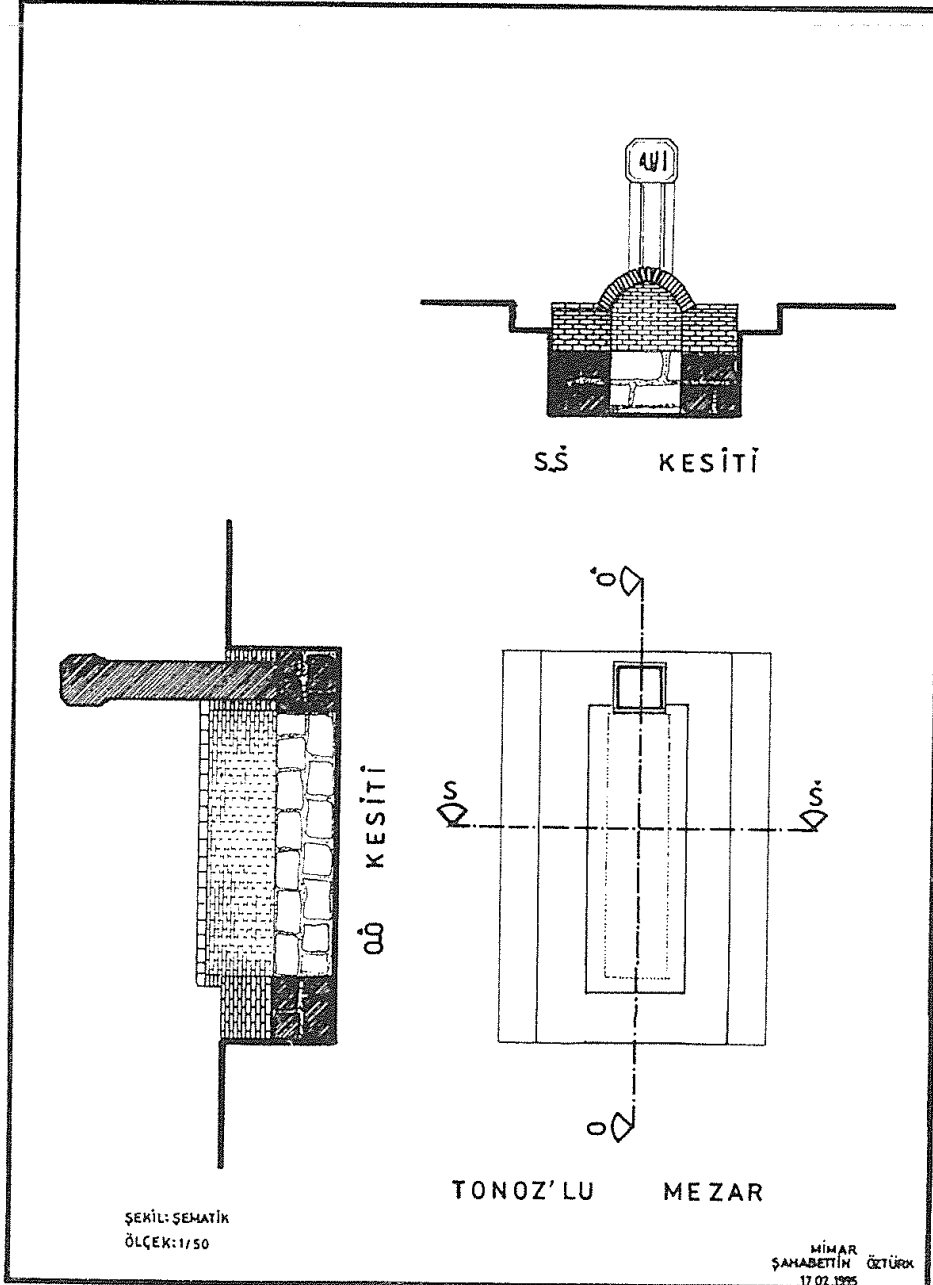
Şek. 5- Tuğla mezar.

ÇM-94/K-II bandının güneyinde bulunan sütun biçimli şahidenin doğrultulması sırasında, zeminden -72 cm. derinlikte tuğlalar çıkmaya başlamış, alan genişletilince bu tuğlaların, içinden sütunun yükseldiği bir duvara ait olduğu görülmüştür. Dış yüzünden takip edilerek açılan duvar iki yönden de köşe yaparak doğuya yönelince, mimarinin üzeri tonoz örtülü bir mezar olduğu anlaşılmıştır. Mezarlıkta ilk defa rastlanan tuğla mezarın kalan şekliyle bozulmadan ortaya çıkarılması amacıyla K-II bandına 5x5 m.lik bir bölüm eklenerek karolajı ve in-situ plânı çıkarılmıştır (Şek.5). Kazının ilerleyen günlerinde akıt türünde, toprak altına yapılmış mezar ortaya çıkarılarak çizimleri yapıp resimleri çekilmiş (Res.8), sütun biçimli şahidesi yerine yerleştirilerek tahrip edilmemesi için tekrar toprakla kapatılmıştır.

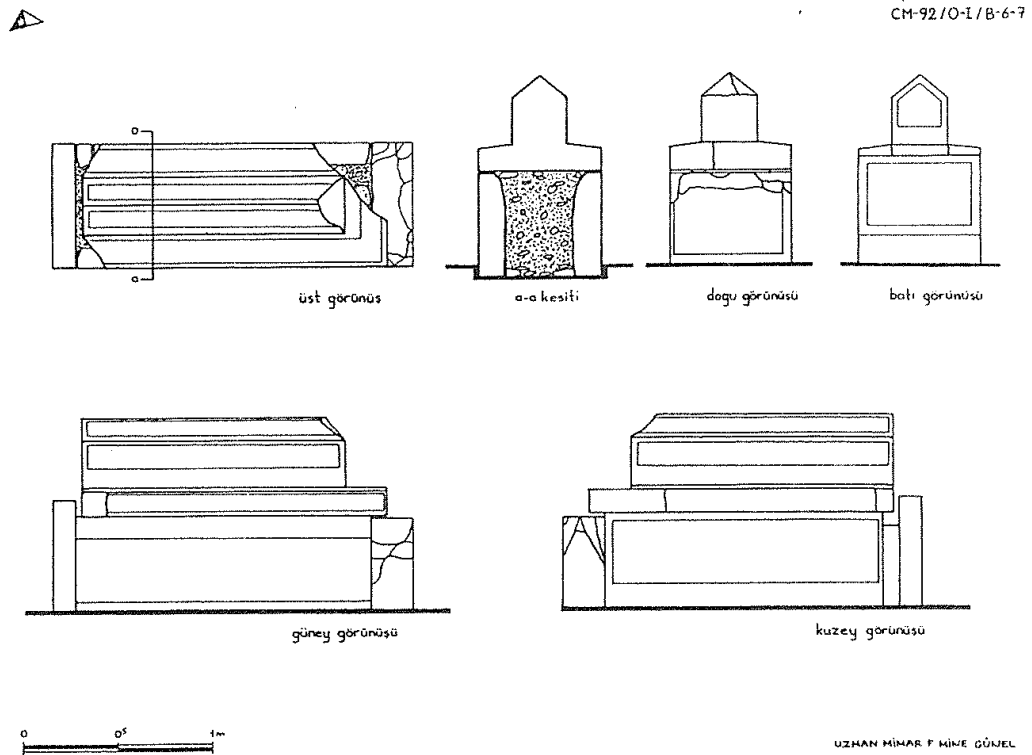
Şek. 6- Kapalı Sanduka Tipi mezar örneği.

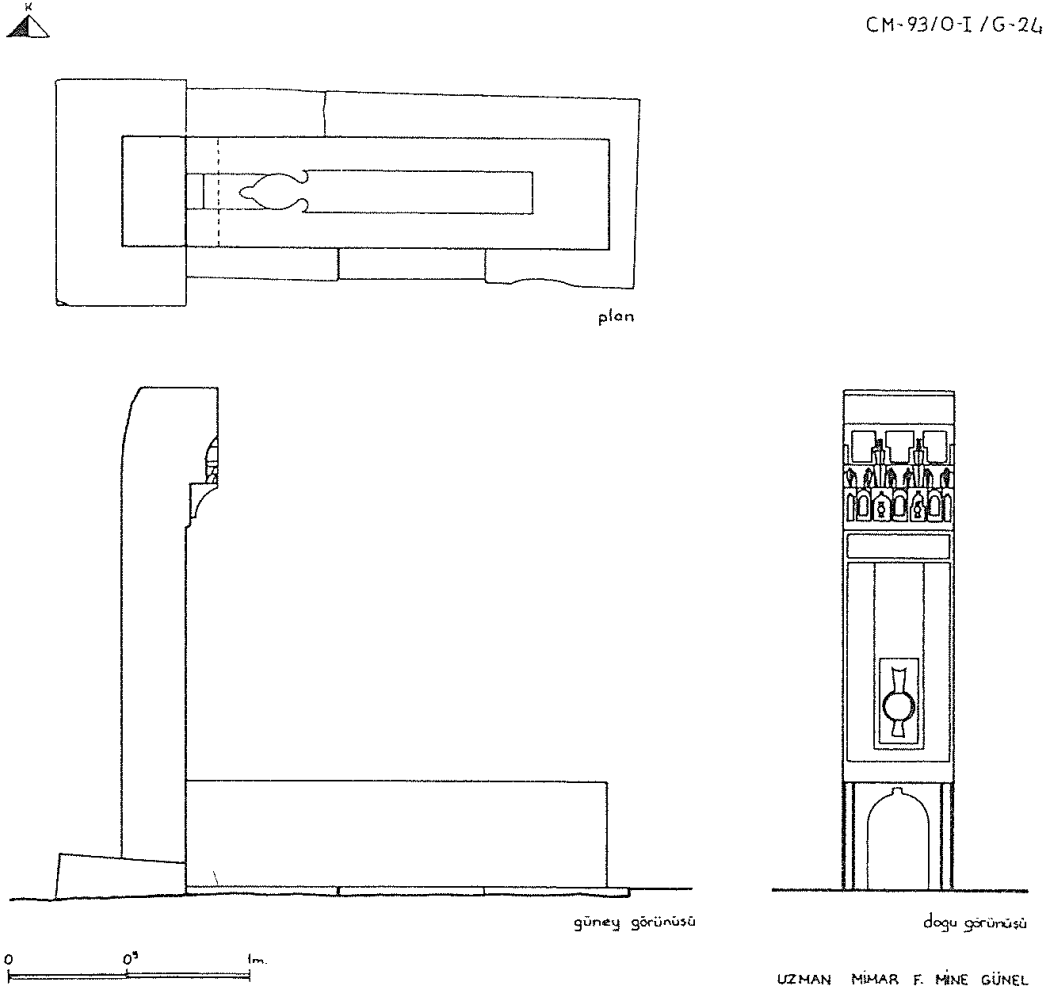
Şek. 7- Şahideli mezar örneği.

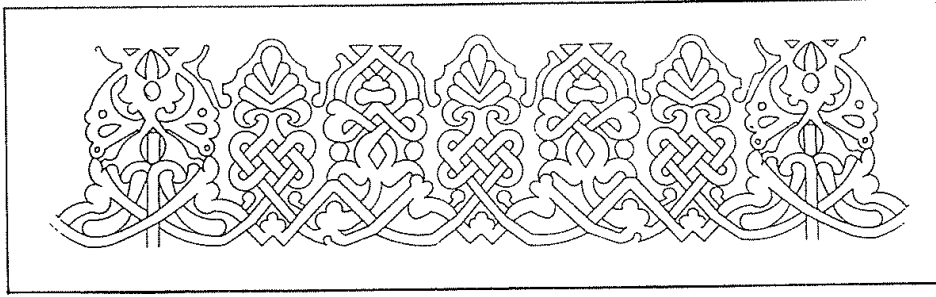
Şek. 8- Sanduka süslemelerinden örnek.
