BAZI ÖRNEKLERİYLE MERSİN EVLERİNDE AHŞAP TAVANLAR

Candan ÜLKÜ[°] - Tülây TANYOL^{°°}

2. Mersin Evlerinden Ahşap Tavan Örnekleri

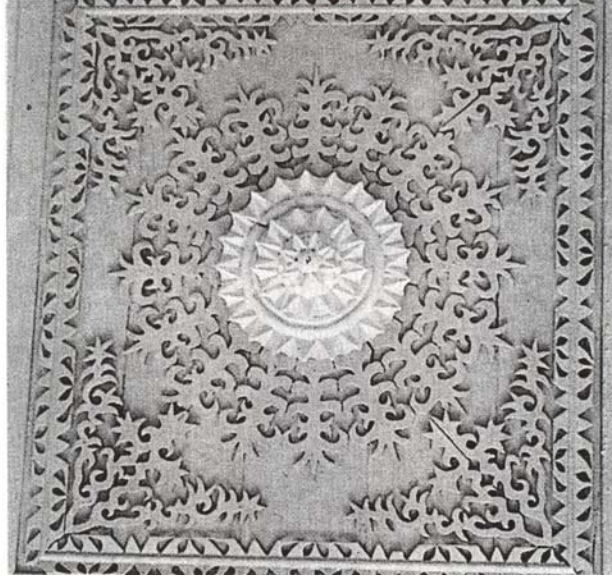
Res. 1- Hadra Evi.

Örnek 1: Mustafa Hadra Evi Tavanı⁹ (Res. 1)

Uygulanan Teknikler: Oyma, şablondan kesme

Tanımı: Mustafa Hadra Evi'nin üst kat sofasında yer almaktadır. Kare çerçeve içinde, ışınsal bir kompozisyon ve köşelerde kalan kısımlarında ise, bitkisel motifler bulunur. Soyut bitkisel motif tekrarlanarak, ışınsal motifi oluştur. Işınsal motifin orta kısmında, bir çerçeve, küresel bir parça ve çiçekli bir süslemeden oluşan oyma bir göbek dikkati çeker. Köşelerde ise gene, simetrik bitkisel bezemeler görülmektedir.

Benzer bir örnek, Mustafa Hadra Evi'nin (örnek 1) tavanında da bulunduğundan, aynı ustanın elinden çıkmış olabileceğini ileri sürebiliriz.

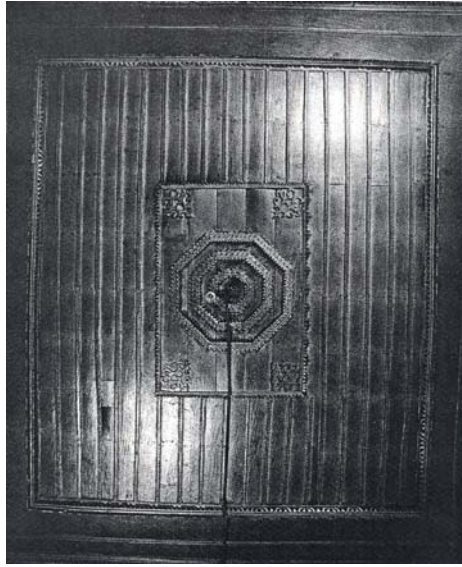
Res. 2- Tavan I.

Örnek 2: Tavan I¹⁰ (Res. 2)

Uygulanan Teknikler: Oyma, şablondan kesme, pasalı

Tanımı: Tavanın tam ortasında, dikdörtgen bir çerçeve içerisinde iç içe yerleştirilmiş ve merkeze doğru giderek küçülen, üstü dış sıralı, frizli sekizgen bir göbek bulunmaktadır. Çerçevenin köşelerinde, bitkisel motifler bulunmaktadır. Bu

merkezî kompozisyonun etrafında, pasalar¹¹ belirli aralıklarla yerleştirilmiştir. Tümü enli bir çerçeve ile sınırlanmaktadır. Hem merkezî kompozisyonun, hem pasalı kısmın, hem de enli çerçevenin etrafında benzer şekilde üzeri oyulmuş ince bir ahşap süsleme dikkati çeker.

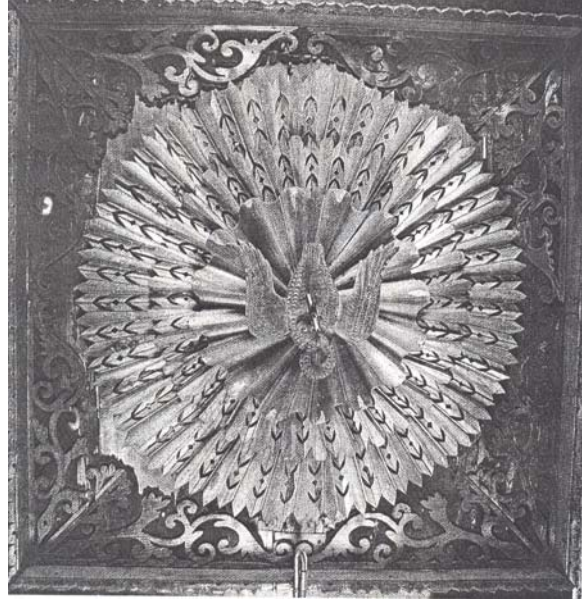
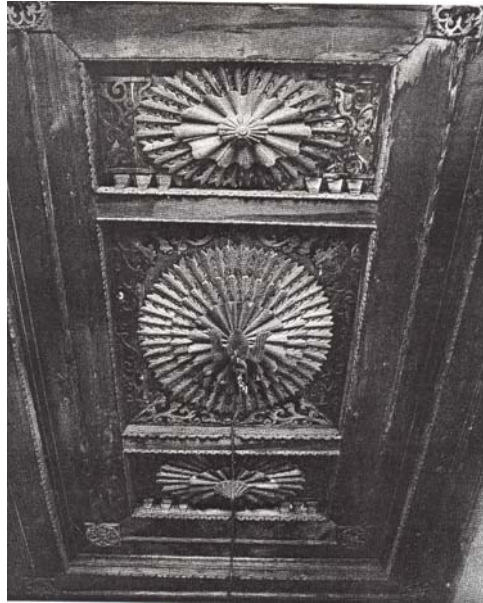
Örnek 3: Evrensel Ajans¹² (Res. 3, 4).

Uygulanan Teknikler: Oyma, şablondan kesme, deliklendirme.

Tanımı: Üst kat sofada yer almaktadır. Ortadaki kare çerçeve içinde, yuvarlak ve ışınsal bir kompozisyon bulunur. Üst üste küçülerek gelecek şekilde yerleştirilmiş göbeğin tam ortasında, üç boyutlu kafasını boynundan itibaren geri çevirmiş bir kuş figürü yer alır. Kuş, elde biçimlendirilmiş ve ayrıca kanatların üstü de bezenmiştir. Işınsal olarak yerleştirilen daireler ise, merkeze doğru daralan, iç ve dış bükey olarak dalgalı bir biçimde kesilmiş, ince ahşap parçaların bir araya getirilmesiyle oluşmuştur.¹³ Ayrıca, bu parçaların üzeri deliklerle bezenmiştir. Merkezdeki karenin her iki yanında yer alan dikdörtgen alanlarda ise, aynı teknik oval bir madalyon biçimi oluşturmak için kullanılmıştır. Burada, ikinci ara kısım deliksiz, ortadaki birim eliptik bir top biçimde yapılmıştır. Her üç alanın ana kompozisyon dışında köşelerde kalan kısımlarında ise, aynı şematik bitkisel motifler tornada ince ahşap parçalar üzerinden kesilip çıkarılarak bu alanlara yerleştirilmiştir. Her üç alan da, testere dişi biçiminde ince bir çerçeve ile sınırlandırılmıştır. Tüm tavan eteğinde dolaşan kuşak ise, köşelerde göbektekilere benzer biçimde ahşap rozetlerle bezenmiştir.

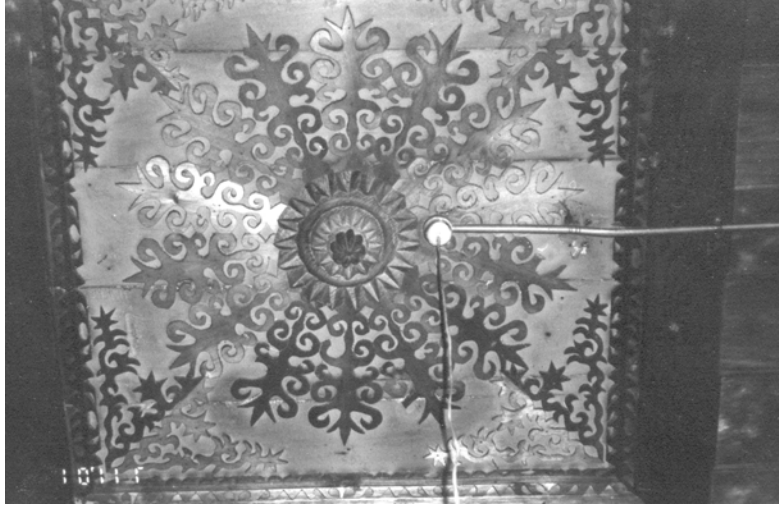
Res. 5- 5221 Sok. Ciğer Lokantası tavanı.

Örnek 4: Tavan II (Res. 5).

Uygulanan Teknikler: Oyma, şablondan kesme

Tanımı: Üst kat, güneybatıdaki odada yer almaktadır. Ortadaki kare çerçeve içinde, ışınsal bir kompozisyon ve köşelerde kalan kısımlarında ise, bitkisel motifler bulunur. Soyut bitkisel motif tekrarlanarak, ışınsal motifi oluşturur. Işınsal motifi orta kısmında, bir çerçeve, bombeli bir parça ve çiçekli bir süslemeden oluşan oyma bir göbek dikkati çeker. Köşelerde ise gene, simetrik bitkisel bezemeler görülmektedir.

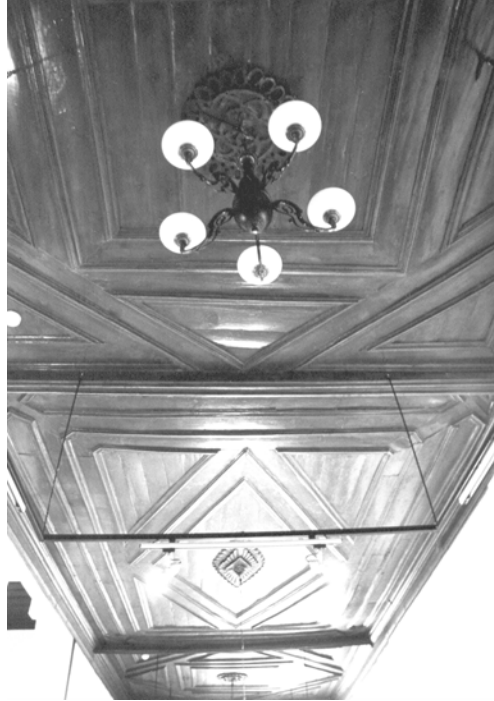
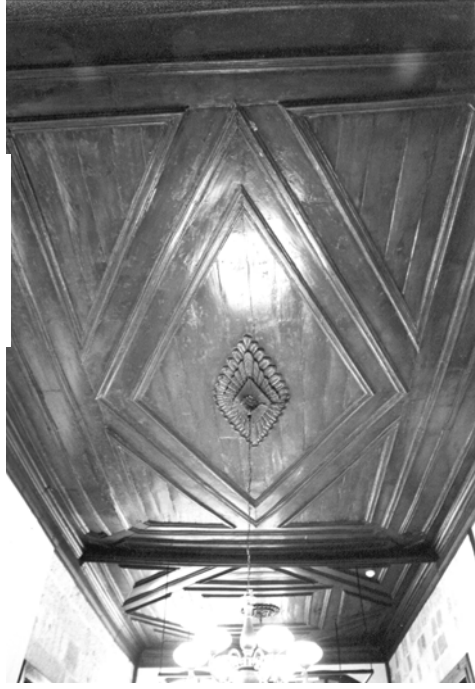
Res. 6- Gülnar Oteli

Örnek 5: Gülnar Oteli¹⁴ Tavan (Res. 6, 7)

Uygulanan Teknikler: Oyma

Tanımı: Üst kat sofanın tavanı üç eşit dörtgen alana bölünmüştür. Oluşturulan bu alanlarda çerçeve çubuklarıyla oluşturulan geometrik düzenlemeler dikkat çekmektedir. Ortadaki alanda, eşkenar dörtgen çerçeve içerisinde, yine eşkenar dörtgen oluşturmuş bir motif bulunmaktadır. Birbiri içerisinde çıkmış, dışardan oluşan ve kozalağa benzeyen bir göbek yer alır. Göbeğin etrafında, ışınsal biçimde dışarıya doğru açılan bir bezeme; bunun çevresinde de, kuş tüyüne benzeyen ve birbiri ardına tekrarlayan motifler bulunmaktadır. Kozalak biçimli göbek haricinde tümü tek bir parçadan oyulmuştur. Ortadaki bu alanın iki yanında yer alan alanlar birbirinin benzeri olarak oluşturulmuştur. Gene geometrik bir çerçeve içinde yerleştirilen göbek dikkati çekmektedir. Merkezde altı yapraklı bir düzenleme, etrafını kuşatan bir çemberin etrafında yer alan altı adet yarı daire ve bütün bunları kuşatan yuvarlak yapraklarla oluşturulan çerçeve göbeği oluşturmaktadır.

Tavanlarda bulunan yoğun süsleme programında uygulanan teknikler çeşitlilik göstermektedir: Oyma, şablondan kesme, deliklendirme ve pasalı¹⁷ tekniklerinin kullanıldığı tavan yüzeylerinde genellikle ahşap kirişlerin yan yana dizilmesiyle zeminin oluşturulduğu görülmektedir (Şema I). Emniyet Müdürü Lojmanı olarak kullanılan binada, bundan farklı olarak, tavanı oluşturan ahşap kirişlerin üzerinde boydan boya dalga şekli verilmiş pasaların çakıldığı dikkati çekmektedir (Res. 12). Gülnar Oteli olarak bilinen yapıda ise, ahşap kirişlerin ortada büyük bir kare, kenarlarda onu destekleyen üçgenler oluşturacak şekilde yerleştirildiği izlenmektedir (Res. 6, 7).

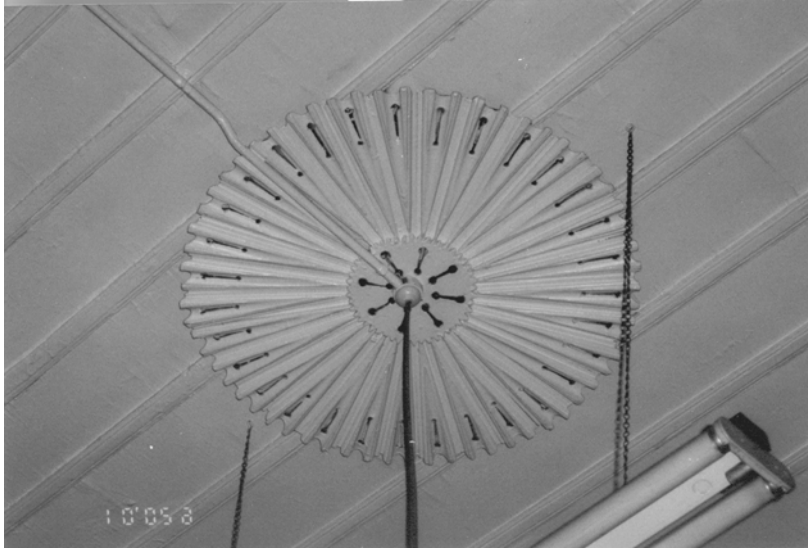
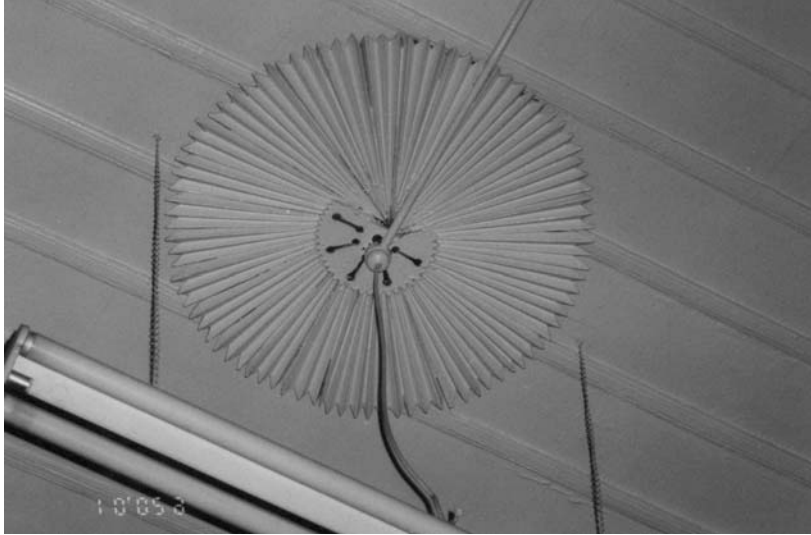
Örnek 7: Kızılay (Res. 9, 10).

Uygulanan Teknikler: Kesme

Tanımı: Giriş katında, güneybatıdaki odanın tavanı, uçları sivri bir biçimde kesilmiş, ince ahşap parçaların bir araya getirilmesiyle oluşmuştur. Bu yan yana getirilmiş tahta parçalarıyla oluşturulmuş düzenlemenin tam ortasında, sivri dişleri olan bir çark dikkati çekmektedir. Bu çarkın üzerinde de, metal parçalar görülmektedir. Büyük olasılıkla, bu metal parçalarla göbek, tavana tutturulmuştur.

Aynı binada yer alan başka bir tavan giriş katındaki sofada yer almaktadır (Res. 9). Bu iki tavana benzer bir örnek, Aksa Ambalaj'ın (örnek 6) tavanında da bulunduğundan, aynı ustanın elinden çıkmış olabileceğini ileri sürebiliriz.

Tavan göbekleri, motifleriyle çeşitlilik göstermektedir. Desenler, yuvarlak yassı göbekler ve merkezden sarkan ahşap topuzlardan oluşmaktadır. Bu üç boyutlu biçimler, bitkisel kıvrımlı dallardan oluşturulmuş izlenimi vermektedir. Gülnar Oteli'nde olduğu gibi iki ucu sivri, eşkenar dörtgen biçiminde de çeşitlenebilmektedir (Res. 6, 7). Ahşap tavan yüzeyinden zemine doğru sarkan bu göbekler, genellikle bitkisel motiflerle bezenmiştir. Göbeği olmayan düzenlemelerle de karşılarız: Kızılay Binası (Res. 9, 10) ve Aksa Ambalaj (Res. 8).

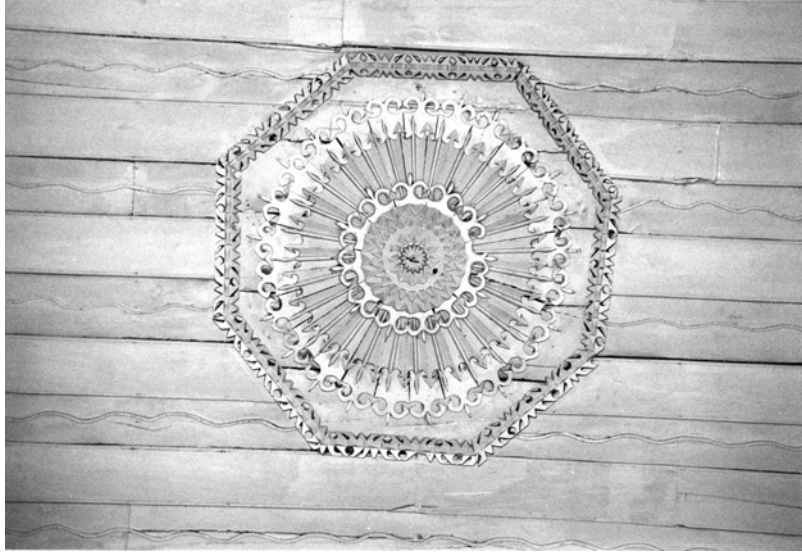
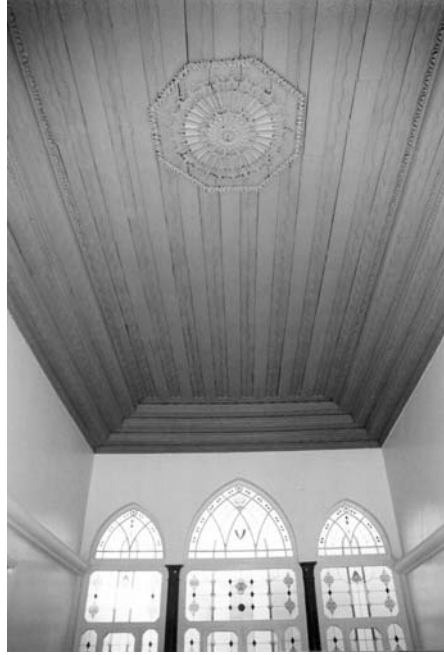
Örnek 8: Emniyet Müdürü Lojmanı¹⁵ Tavanı (Res. 11, 12)

Uygulanan Teknikler: Kesme

Tanımı: Tavanın tam ortasında, sekizgen bir çerçeve içerisinde, iç içe yerleştirilmiş ve merkeze doğru giderek küçülen yuvarlak bir göbek bulunmaktadır. Sekizgen çerçevenin etrafında bitkisel motifler yer almaktadır. İç içe geçmiş dairelerin dışta kalanı bitkisel motifle çevrelenmiş ve içte yer alan ise, ahşap pasaların ışınal şekilde yerleştirilmesiyle oluşturulmuştur. Kompozisyonun merkezinde yer alan üçgen şekilli çıkıntılarının tam ortasında ise dilimli bir sarkaç bulunmaktadır.
