BEÇİN 2004 KAZISI

Sanat Tarihi Dergisi

Sayı/Number XV/2

Ekim/October 2006, 89-128

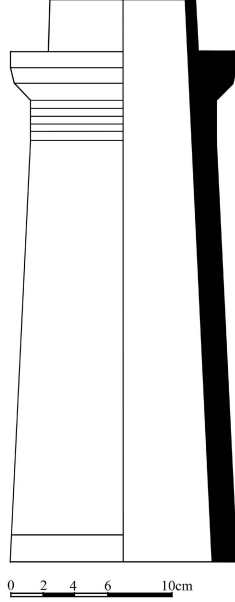
Şek.3- Seymenlik Zaviyesi. Mescidin güneyindeki mezarda bulunan künklerden birinin cephe ve kesit çizimi. (Çizim E.Acar).

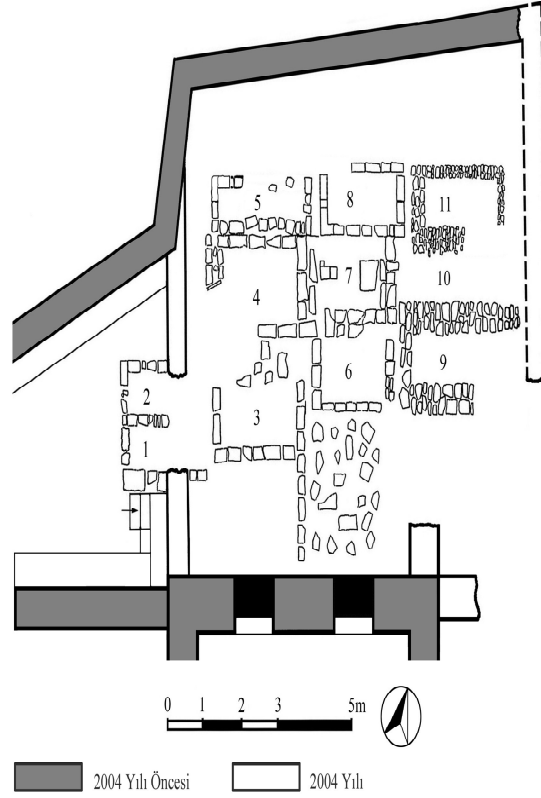
Bu kesimdeki mezarların yerlerini saptamak ve hazireye bir çeki düzen vermek amacıyla başladığımız kazı çalışmaları sonunda hazirenin, mescidin kuzeydoğu ve kuzeybatı köşelerinden kuzeye doğru uzanarak avlu duvarına bağlanan birer duvarla sınırlandığı; avludan hazireye, batı duvarının güney köşesinde yer alan üç basamaklı bir merdivenle ulaşıldığı anlaşıldı (Şekil 4).

Sek.4- Seymenlik Zaviyesi. Hazirenin vaziyet planı. (Çizim Ş. Cakmak)

Hazirenin batı duvarı, 57cm kalınlıkta ve 100cm yüksekliktedir. 80 cm kalınlıktaki doğu duvarının ise sadece 85 cm.lik bir bölümü günümüze ulaşabilmiştir. Batı duvarının güney kesiminde yer alan üç basamaklı merdiven, kesme taşlarla inşa

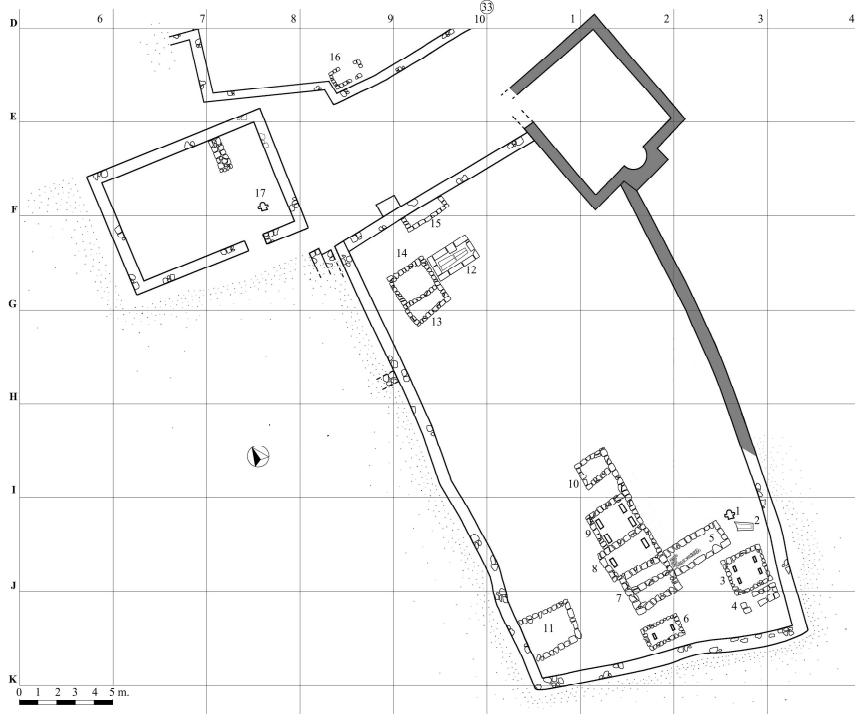
Şek. 6- Mentеше Mezarlığı'nda, 2004 sezonunda ortaya çıkarılan mezar ve ihata duvarlarının vaziyet planı. (Çizim E. Daş)

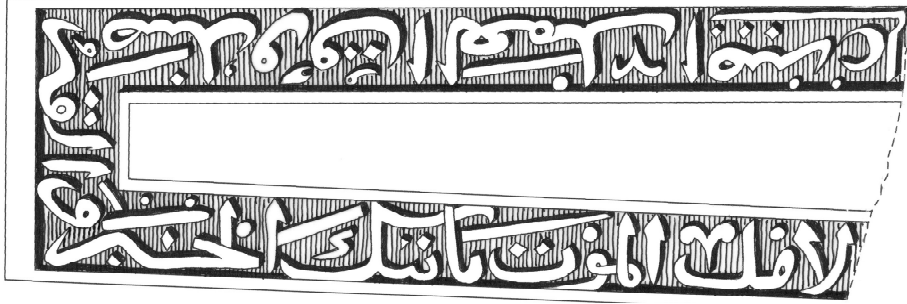
2 Numaralı Mezar Kapak Taşı (Res. 11, Şek. 9):

<i>Malzemesi</i>	:	Mermer
<i>Boy</i>	:	82 cm.
<i>Eni</i>	:	30 cm.
<i>Kalınlığı</i>	:	9 cm.

Sek.9- Mentese Mezarlığı. Kırık kapak taşının üzerindeki kitabenin çizimi (Çizim B. Sağıt)

33-3/J ve K karelerinde yapılan çalışmalar sırasında bulunan 2 numaralı kırık ve yarısına yakın kısmı kayıp mermer kapak taşı çevresindeki Arapça kitabe, dördüncü halife Hz.Ali'nin (656-661) bir şiirinden alınmıştır. Bu şiir, Beçin'de üç mezar taşında daha kullanılmıştır.(B.1997/7 Et., B.97/10 Et., B.99/9 Et.). Beğenilen bir metnin mezar taşlarında tekrar edilmesi, günümüze kadar süregelen bir gelenektir.

33-3/J ve K karelerinde yapılan çalışmalarda, 20 cm. derinlikte, 3 mezar 1 mezar taşı ve 1 kapak taşı bulundu (Res.10, 11). Kumtaşından yapılmış olan 1 numaralı kırık mezar taşının her iki yüzüne de, kabartma olarak palmet ve rumi motifleri işlenmiştir (Şek.7, 8). Bu taşın ve aynı durumdaki 2 numaralı kapak taşının eksik parçaları bulunamadı (Şek. 9).

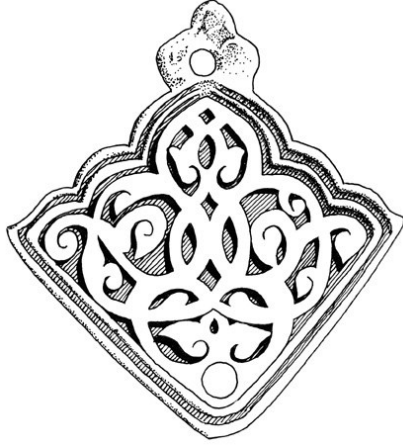
Bronz Kemer veya Koşum Süsü: Orman Tekkesi'nde, atık toprak içinde bulunan, yaklaşık kare şekilli bronz levhanın eni 2.4cm., boyu ise 3.2cm.dir (Res.21, Şek.13). Bitişik iki kenarı düz, diğer iki kenarı da, üçer adet yuvarlak dilimlidir. İki dilimli kenarın birleştiği noktada, ana hatlarıyla bir palmeti andıran bir çıkıntı

bulunmaktadır. Biri bu palmetin ortasında, diğeri de, iki düz kenarın birleştiği noktada birer yuvarlak delik görülmektedir. Birbirine paralel, bir çift ince kabartma çizgi, levhanın kenarını çepeçevre dolanmaktadır. Levhanın ortasında kalan alan, saplarla birbirine bağlanmış palmet ve rumilerle doldurulmuştur. En altta, iki düz kenarın birleştiği noktada yer alan palmetin iki sapı, iki yanda, yukarıya doğru gelişen karmaşık bir rumi kompozisyonuna dönüşmekte ve yukarıda ikinci bir palmete ulaşmaktadır. Tamamen simetrik bir düzene sahip olan kompozisyon, *Menteşe Mezarlığı*'ndaki bazı mezar taşlarında örneklerini gördüğümüz⁹, erken Selçuklu döneminden başlayarak XVII. Yüzyıl sonlarına kadar devam eden Türk dönemi klasik bitkisel süslemelerinin özelliklerini taşımaktadır. Özenli sayılabilecek bir işçiliğe sahip olan bu bronz levhanın üzerindeki iki delik, bir zemin üzerine tutturulmak üzere tasarlandığını; dolayısıyla bir koşum veya kemer süsü olduğunu düşündürmektedir.

Şek. 13- Orman Tekkesinde bulunan bronz kemer veya koşum süsünün çizimi.

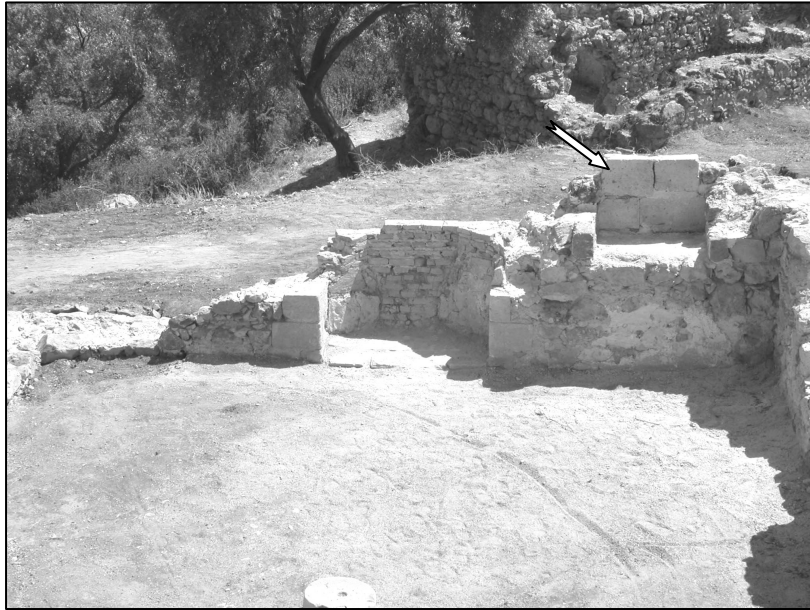
Res. 2- Seymenlik Zaviyesi. 2004 yılı kazısı sonunda mescidin güney duvarı.

2) (Res.2). Mezarın üzerine devrilmiş olan kesme taşların, bu nişin dip duvarına ait oldukları anlaşıldı. Çeyrek küre şekilli iki taş blok, nişi örten sivri kemere ait olmalıydı. Konservasyon çalışmaları sonunda, dikdörtgen şekilli taşlar yerlerine yerleştirildi. Ancak, çeyrek küre şekilli iki bloğun yerlerine konması daha büyük çaplı bir onarım gerektirdiğinden, bu bloklar depoya kaldırıldı.

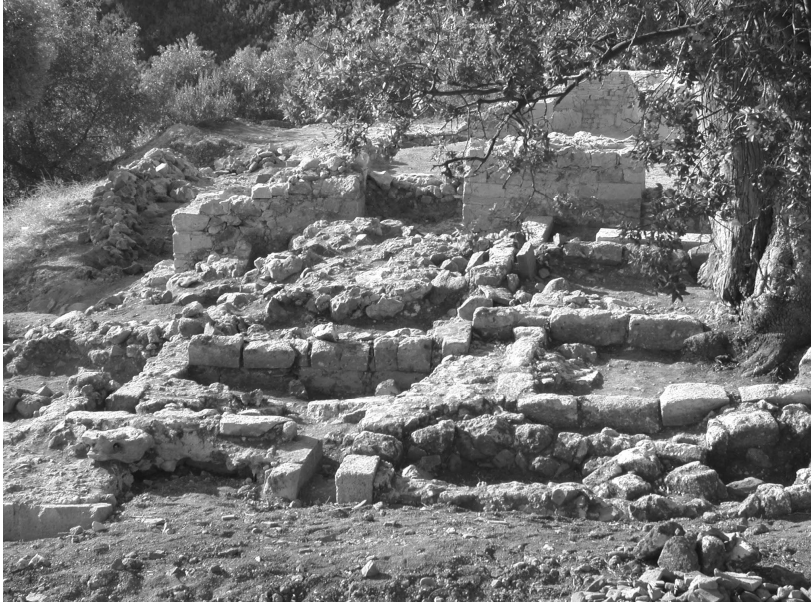
Hazirede, ortalama 40cm derinlikte, bir kısmı defineciler tarafından kazılarak tahrip edilmiş, bir kısmı da doğal etmenlerle bozulmuş 11 mezar belirlendi (Res. 7). Hazirenin batısında yer alan anıtsal melengiç ağacının gövdesi ve köklerinin de, çevresindeki mezarların çoğunu tahrip ettiği anlaşıldı. Batıdaki 1 ve 2 no.lu mezarlarla doğudaki 9, 10 ve 11 no.lu mezarların, hazireyi doğu ve batıdan sınırlayan duvarlarda gedikler açılarak inşa edildikleri görüldü. Bu beş mezarın çerçeveleri moloz taşlarla, diğer altı mezarın çerçeveleri ise düzgün kesme taşlarla örülmüştü. Dolayısıyla hazirenin ilk oluşturulduğu dönemdeki sınırları dışında kalan bu beş mezarın, diğer mezarlardan daha sonra inşa edilmiş olduklarını düşünmek mümkün görünmektedir.

Res. 7- Seymenlik Zaviyesi. Mescidin kuzeyindeki hazire (kazı öncesi).

Hazirenin güneyinde, mescidin kuzey duvarına yakın kesimde, fazla derine inilmedi. Ancak, bu kesimde yer alan kuzey-güney yönlü kesme taşlar, bu alanda da mezarların bulunduğunu, fakat mezarları çevreleyen taşların dağılmış olduğunu düşündürmektedir. Kuzeyde yer alan 5 ve 8 no.lu mezarlar, defineciler tarafından tahrip edilmiştir. Her iki mezarın kuzey yan duvarları bozulmuş, 8 no.lu mezara ait kapak taşı kırılmıştır. Bu kapak taşının parçası çalışmalar sırasında bulunarak yerine konmuştur. Avlu duvarıyla bu mezarlar arasında kalan daha önceden kazılmış kesim, toprakla doldurulmuştur (Bk. Res.7).

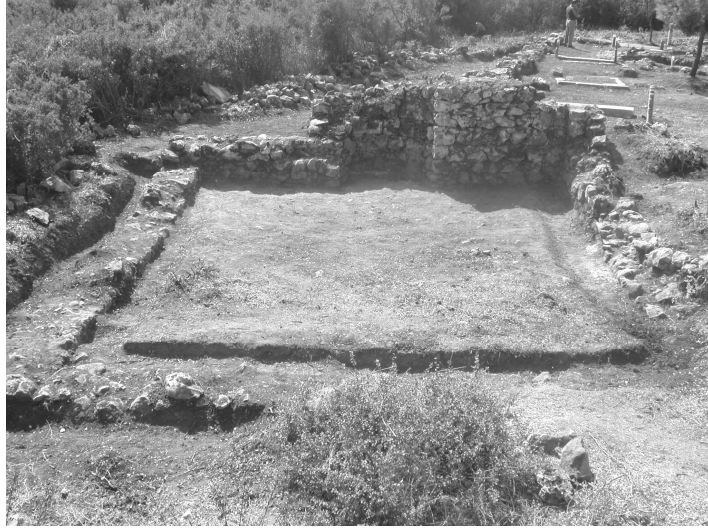
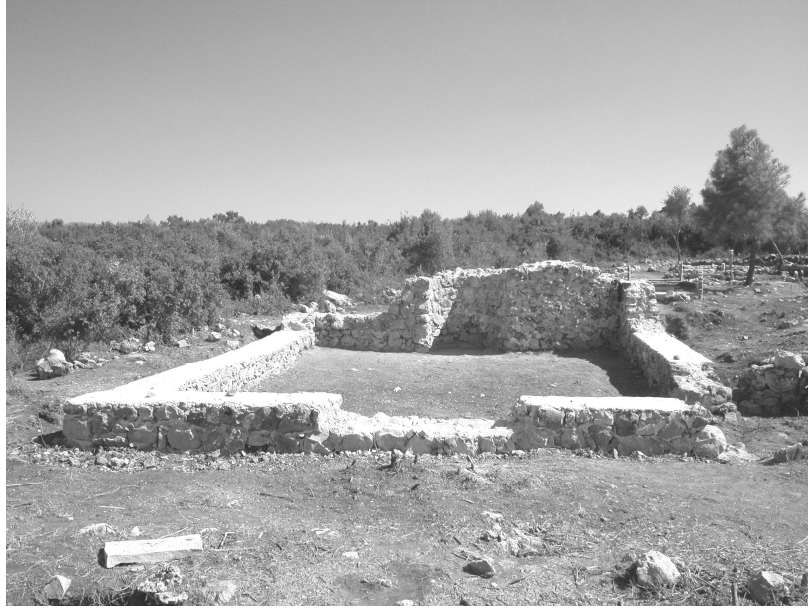
Menteşe Mezarlığında 2003 yılında ortaya çıkarılan mescidin, neredeyse temel hizasına kadar tahrip olmuş duvarları 50 cm. kadar yükseltilmiş (Res.27-28), harçları

**Res.27- Mentese Mezarlığı. Mescidin kuzeyden görünüşü.
(Konservasyon öncesi).**

**Res. 28- Mentese Mezarlığı. Mescidin kuzeyden görünüşü.
(Konservasyon sonrası).**

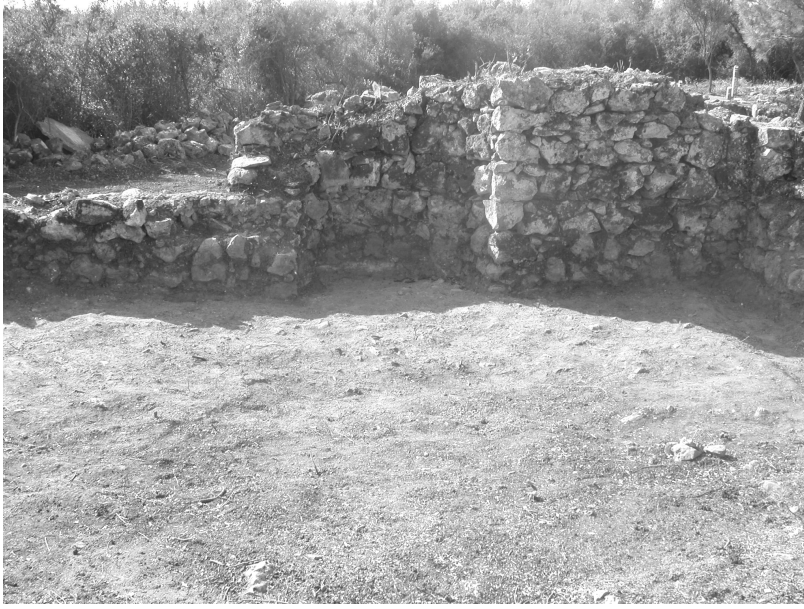
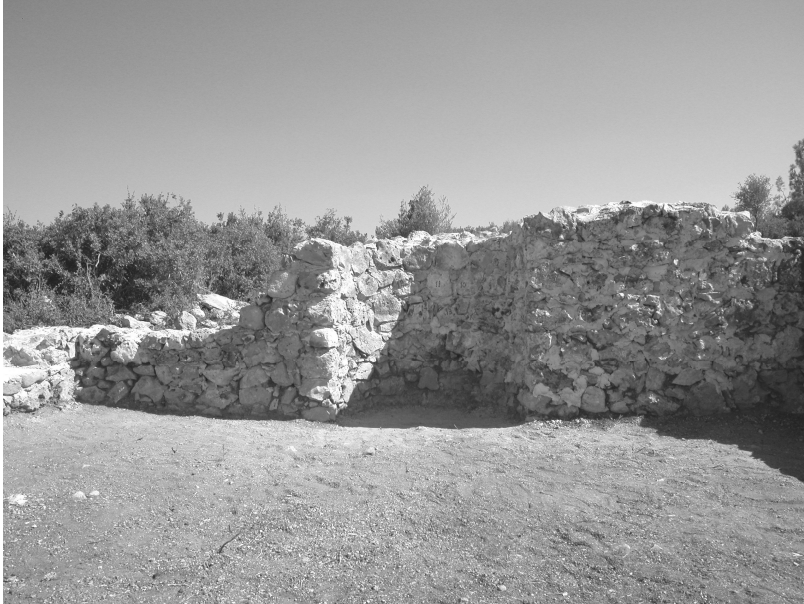
ufalanmış olduğu için tamamen dağılmak üzere olan mihrap duvarının üst kesimi sağlamlaştırılmıştır(Res. 29-30).

Res.29- Mentese Mezarlığı. Mihrap duvarının içten görünüşü. (Konservasyon öncesi).

Res. 30- Mentese Mezarlığı. Mihrap duvarının içten görünüşü. (Konservasyon sonrası).

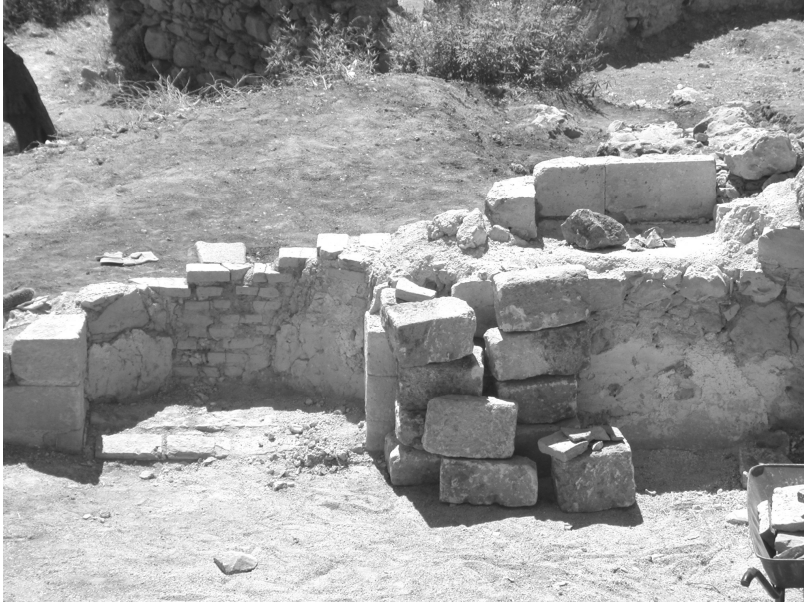
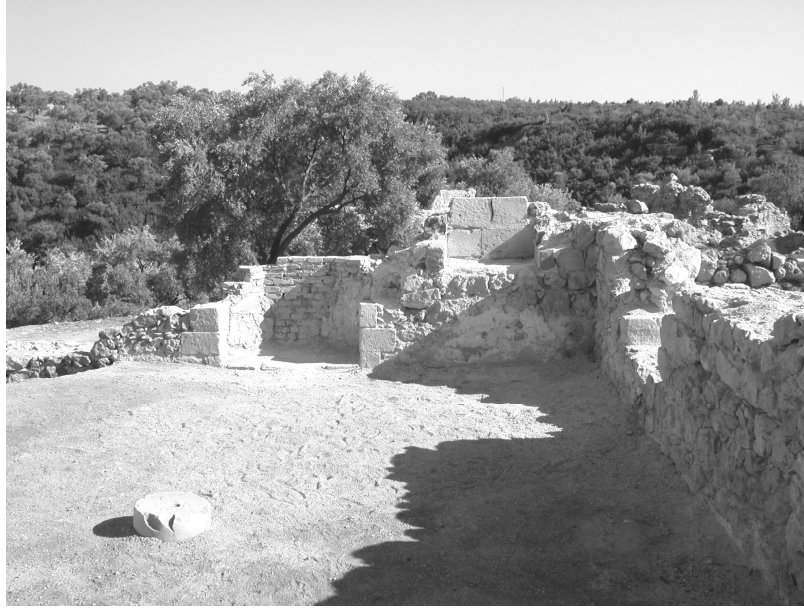
Seymenlik Zaviyesinde, toplantı salonu batı duvarının iç ve dış yüzeylerindeki gedikler kapatılmış, dış yüzdeki kesme taş kaplı payandaların, tamamen dökülmüş olan iç dolguları takviye edilmiştir (Res.31-34). Mescidin tahrip olmuş güneydoğu köşesi 50 cm. kadar örülmüş, mihrabın batısındaki nişin kesme taşları yerlerine yerleştirilmiş ve mescidin güney duvarına bitişik mezarın dağılmış olan çerçeve taşları yeniden dizilmiştir (Res.35-36)

Res.35- Seymenlik Zaviyesi. Mihran. (Konservasyon öncesi).

Res. 36-Seymenlik Zaviyesi. Mihrap. (Konservasyon sonrası).
