## BEÇİN 2007 KAZISI<sup>1</sup>

Rahmi Hüseyin Ünal  
Aydoğan Demir  
Gültekin Teoman

Beçin’de, 2007 yılı çalışma mevsiminde, “*Emir Avlusu*” adıyla anılan, etrafi yüksek duvarlarla çevrili alanın kazısına başlanmıştır. Elde edilen ilk veriler, bu alanda mevcut yapı kalıntılarının, zengin ve donanımlı bir malikâneye ait olduğu kanısını uyandırmaktadır. Burada ele geçen, İznik yapımı seramik tabak ve Çin malı porselen kâse parçaları da bu kanıyı desteklemektedir. Çin malı porselenler, malikânenin, Menteşe Beyliği ortadan kalktıktan sonra, muhtemelen XVI. yüzyıl başlarına kadar kullanıldığını düşündürmektedir.

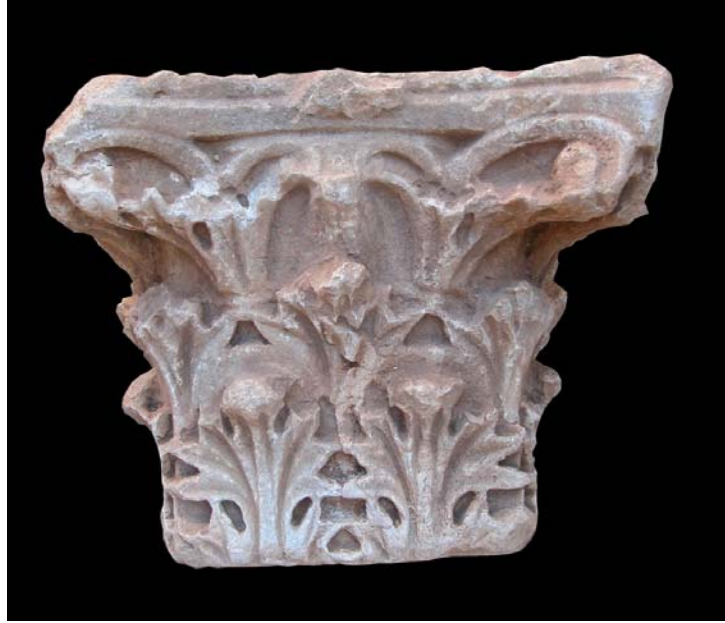
**Res.4-** Emir Avlusu. B mekanında bulunan Korint üslubunda sütun başlığı.

*Devşirme Sütun Başlığı:* Emir Avlusu'nda, B mekânı içinde bulunan Korint üslubundaki sütun başlığı oldukça sağlam durumdadır (Bk.Res.4). Duvara yaslanmış bir sütuna ait olduğu anlaşılan bu başlığın üst kesimindeki volütler sade ve küçüktür. Bu tür başlıklara geç Roma döneminden, 4.-5.Yüzyıl Bizans dönemine kadar uzanan bir zaman dilimi içinde rastlanmaktadır..

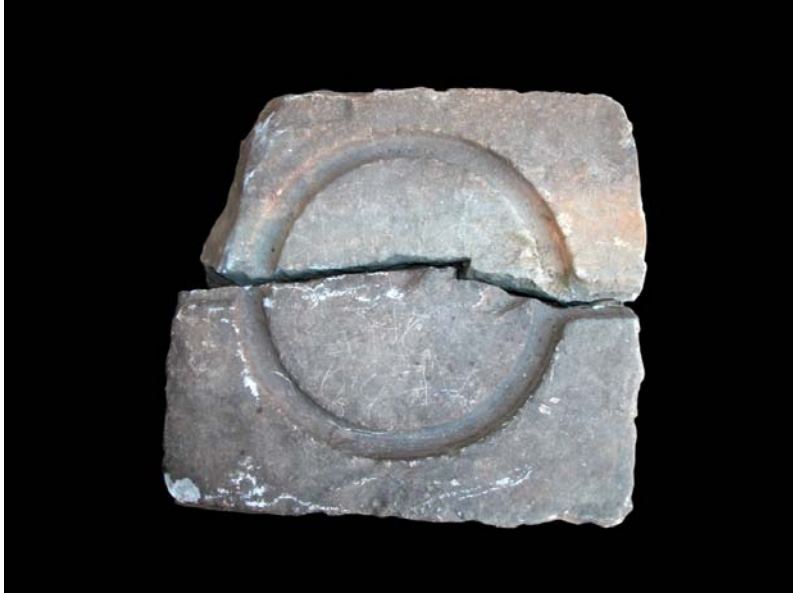
**Res.5-** Emir Avlusu. B mekanında bulunan mermer zeytinyağı presi.

Yine Emir Avlusu'nun B mekânı zeminini düzlemek için yerleştirildiği anlaşılan kare prizma şekilli mermer parçanın üst yüzünde yarım daire profilli, daire şekilli bir oluk dikkati çekmektedir (Bk.Res.5). Prizmanın kenarlarından biri ortasında, daireye bağlanan bir kanal görülmektedir. İkiye bölünmüş durumdaki bu ilginç parçanın, zeytinyağı presi olarak kullanılmış olabileceğini düşünüyorum. Ezilmiş zeytinler bir bez torba içine konulduktan sonra, torba preslenerek

zeytinyağının ayrılması sağlanmaktaydı. Akan yağ, daire şekilli kanal aracılığı ile çıkış kanalına yönelerek, bu kanalın altına konan bir kap içinde biriktirilmekteydi.

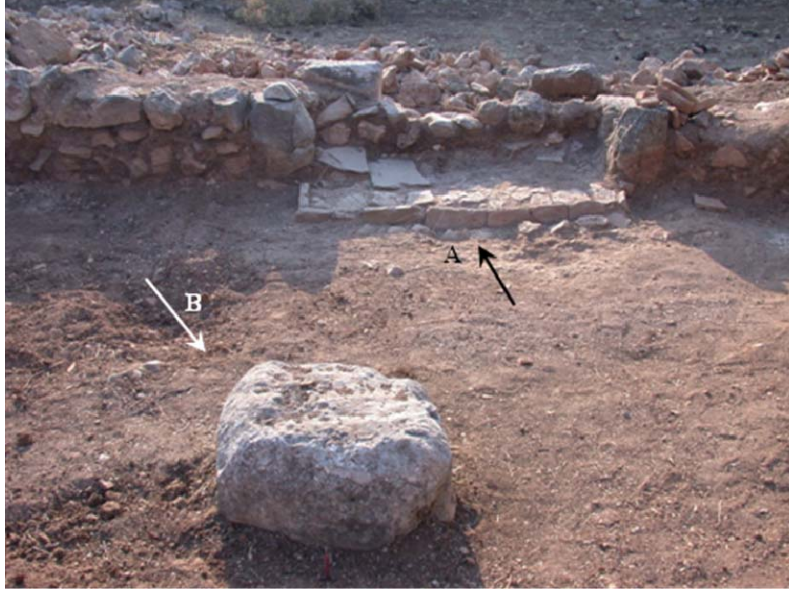
**Res.7-** Emir Avlusu. C mekanı doğu duvarı üzerindeki ocak (A) ve mekanın ortasındaki destek kaidesi (B).

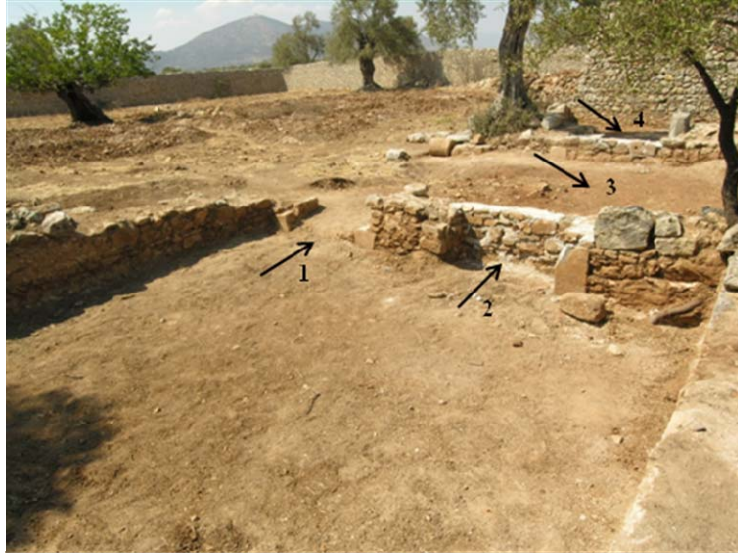
**Res.8-** Emir Avlusu. F mekanının kuzey duvarı üzerindeki girişi (1) ve ocak (2) ile E (3) ve D (4) mekanları.

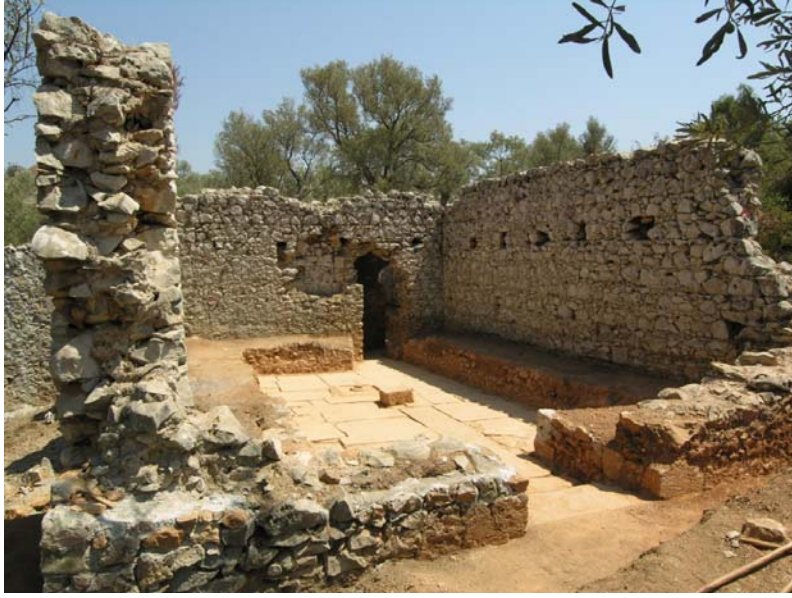
**Res.15-** Yelli Hamam. Soyunmalık mekanının kuzeybatıdan görünüşü

Hamamın tüm duvarları, moloz taşlarla inşa edilmiştir. Batıda yer alan soyunmalık mekânı (A), dikdörtgen şekillidir (Res.15). Soyunmalık mekânının kuzey duvarı (82cm.), güney ve batı duvarlarından (67cm.) daha kalındır. Yapının G mekânında da aynı özellik gözlenmektedir. Arazi kuzeye doğru eğimli olduğundan, mekânların kuzey duvarları, doğal olarak diğer duvarlardan daha yüksek inşa edilmiştir. Artan duvar yüksekliğinin zayıflattığı statik ve sağlamlığı dengelemek amacıyla, kuzey duvarları daha kalın inşa edilmiş olmalıdır. Soyunmalığa giriş, batı cephesini ortalamayan 120cm. genişliğindeki bir açıklıktan sağlanmaktadır<sup>4</sup>. 110cm. eninde bir seki, soyunmalık mekânı duvarlarını çepeçevre dolanmaktadır. Soyunmalığın kuzeydoğu köşesinde, seki zemini seviyesinde rastladığımız toprak küngün işlevi saptanamamıştır (Res.16). Mekânın zemini, bazıları süslemeli devşirme mermer plakalarla kaplıdır. Mekânın ortalarında yer alan, 35cm.x45cm. boyutlarındaki dikdörtgen prizma şekilli devşirme mermer blok, çatının ana kirişinin üzerine oturtulduğu ahşap desteğin kaidesi olmalıdır (Bk. Res.15 okla işaretli). Kuzey sekisinden 135cm., doğu sekisinden de 160cm. uzaklıkta, 70cm.x70cm. boyutlarında tek parça bir mermer bloka oyulmuş, 5-6cm. derinliğinde sığ bir havuza rastlanmıştır

Nispeten daha iyi korunmuş olan güney ve doğu duvarları üzerinde, zeminden yaklaşık 2m50cm. yükseklikte, dikey hatların delikleri görülmektedir (Bk.Res.15). Doğu duvarı üzerinde, aralık mekânına (B) geçişi sağlayan 77cm. genişliğindeki kapı açıklığının 55cm. kuzeyinde, zeminden yaklaşık 1m50cm. yükseklikte, üst ve yan kenarları tahrip olmuş bir niş dikkati çekmektedir (Bk.Res.16). Yapıdaki kapı açıklıklarının tümünün üst kesimleri tahrip olduğundan, nasıl bir üst örtüye sahip oldukları bilinmemektedir.

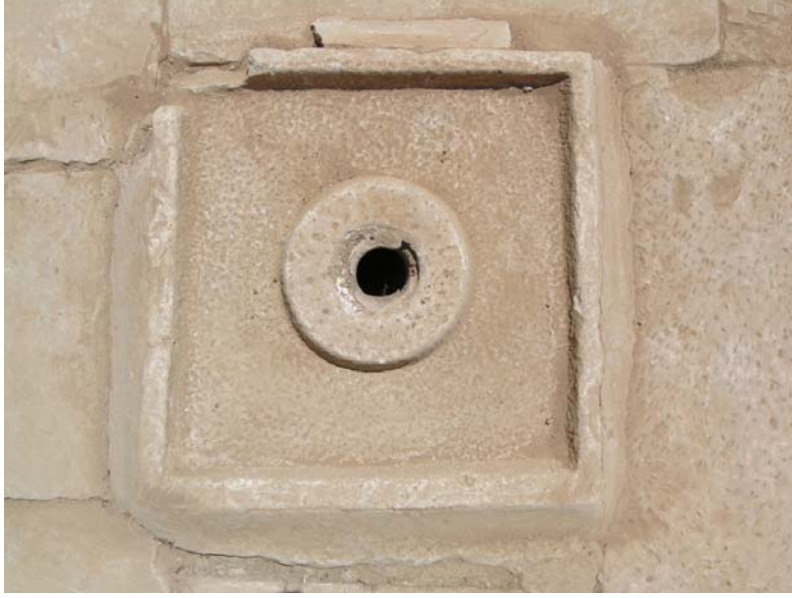
**Res.17-** Yelli Hamam. Soyunmalık mekanında fiskiyeli havuz.

(Res.17). Havuzun ortasında yer alan, 30cm. çapında, silindir şekilli 5-6 cm.lik yükseltinin üzerine, bir havuz fiskiyesi yerleştirilmiş olmalıydı. Havuza su getiren künk, bu silindirin ortasında yer alan, 10cm. çapındaki deliğe bağlanmaktadır.

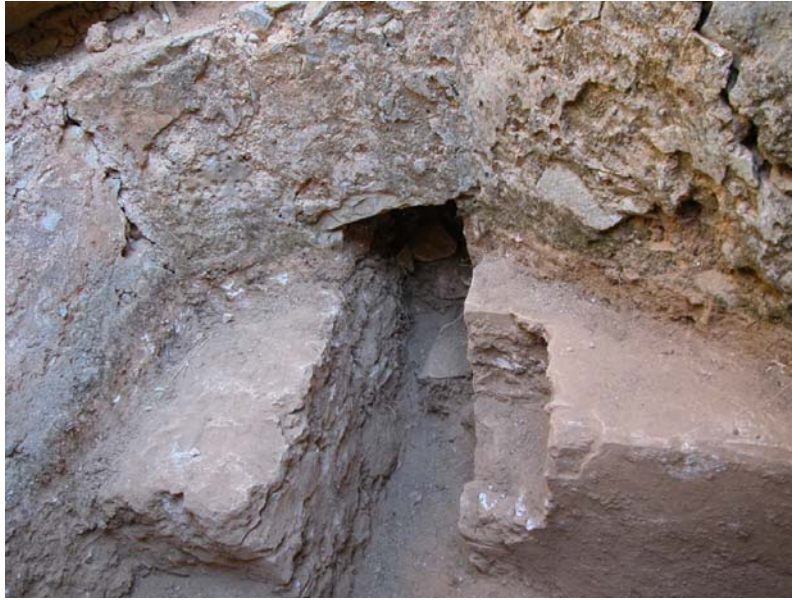
**Res.18-** Yelli Hamam. Tuvalet.

Aralık mekânının (B) ve kuzeyindeki C ve D mekânlarının zeminleri de, soyunmalık mekânının zemini gibi düzgün mermer plakalarla kaplıdır. Dikdörtgen şekilli C mekânı (1m80cm.X1m.35cm.), yaklaşık B mekânı büyüklüğündedir (1m.95cm.X1m.x20cm.). Mekânın doğu duvarını izleyen, zemini ve çeperleri sıvalı bir su kanalı, D mekânının kuzey duvarından dışarıya çıkan bir künye bağlanmaktadır. D mekânına, C mekânının içinden geçilerek ulaşılmaktadır. Dolayısıyla C mekânı, bir geçiş mekânı konumundadır. Buna rağmen bu mekânın bir tıraşlık olarak tasarlanmış olabileceği söylenebilir. D mekânının kuzey duvarı, düzensiz bir profile sahiptir (Bk.Şek.3). Kuzey duvarını diklemesine katederek dışa açılan atık su kanalının iki yanındaki yükseltiler, bu mekânın bir tuvalet olduğunu düşündürmektedir (Res.18).

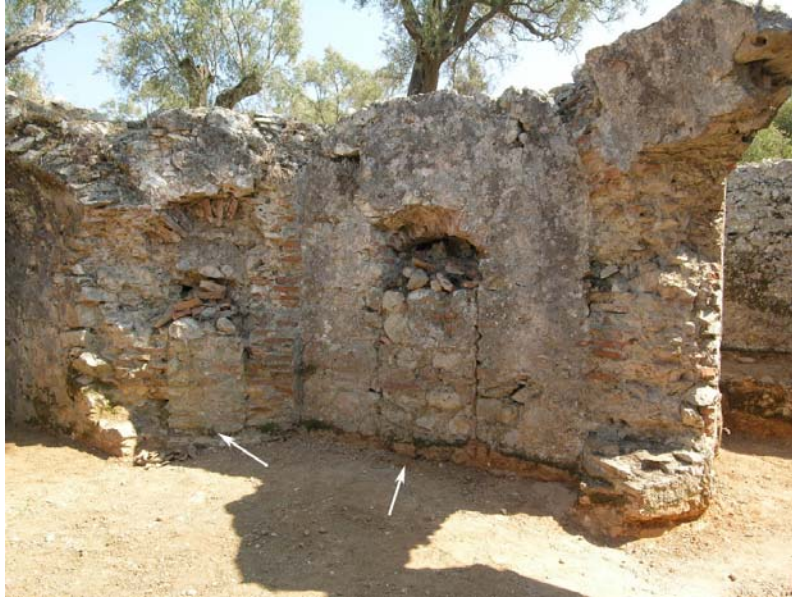
**Res.22-** Yelli Hamam. Sıcaklık orta mekanının güney kenarı üzerindeki kapatılmış iki giriş.

Sıcaklığın güney eyvanı içinde, eyvanın dip duvarını ortalayan bir açıklığın izleri seçilmektedir (Bk.Res.22). Örülerek kapatıldığı anlaşılan bu açıklığın tuğla ile örülmüş bir basık kemerle örtülü olduğu görülmektedir. Kubbe ile örtülü alanın güneydoğu köşesinde de, benzer bir açıklığın izleri görülmektedir. Bugün, sıcaklığın güney duvarının dış yüzünde, bu duvara bitişen başka duvarlara ait olabilecek herhangi bir iz seçilememektedir. R.Duran haklı olarak, sıcaklığın planındaki dengesizliği dikkate almış ve kapatılmış bu iki girişin, birer hücreye ait olabileceğini düşünmüştür<sup>1</sup>.

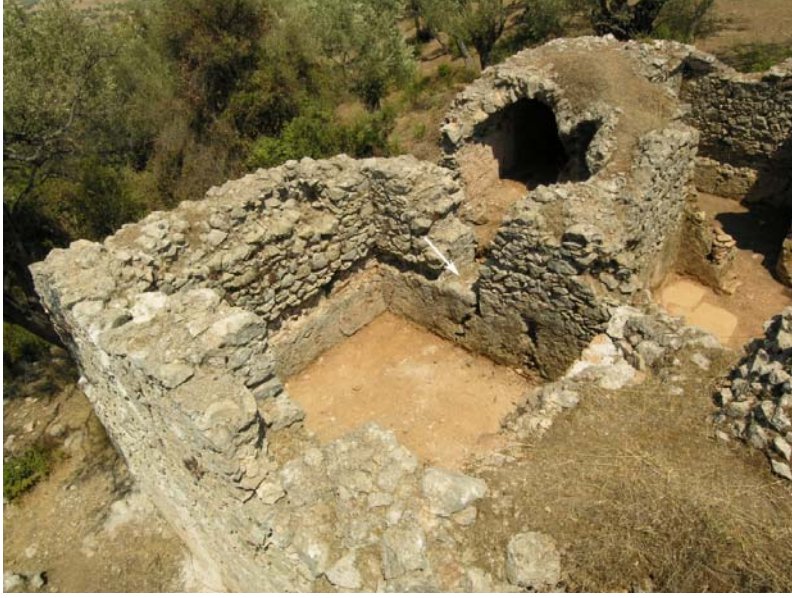
**Res.23-** Yelli Hamam. Sıcaklık mekanının kuzeybatı köşesindeki halvet hücresinde su deposuna açılan kontrol penceresi.

Sıcaklık kuzey eyvanının arkasına yerleştirilmiş olan su deposu (İ), iki kısımdan oluşmaktadır. Batı kesimi, yaklaşık kare şekillidir ve bir manastır tonozuyla örtülüdür. Sıcak su kazanı da bu birim içine yerleştirilmiştir. Doğudaki ikinci kısım, dikdörtgen şekillidir. Bu birimin üzeri, doğu-batı yönünde uzanan sivri kemerli bir tonozla örtülüdür. Su deposu ile bağlantı, kuzeybatıdaki halvet hücresine (G) açılan bir pencere aracılığıyla sağlanmaktaydı (Bk.Res.23).

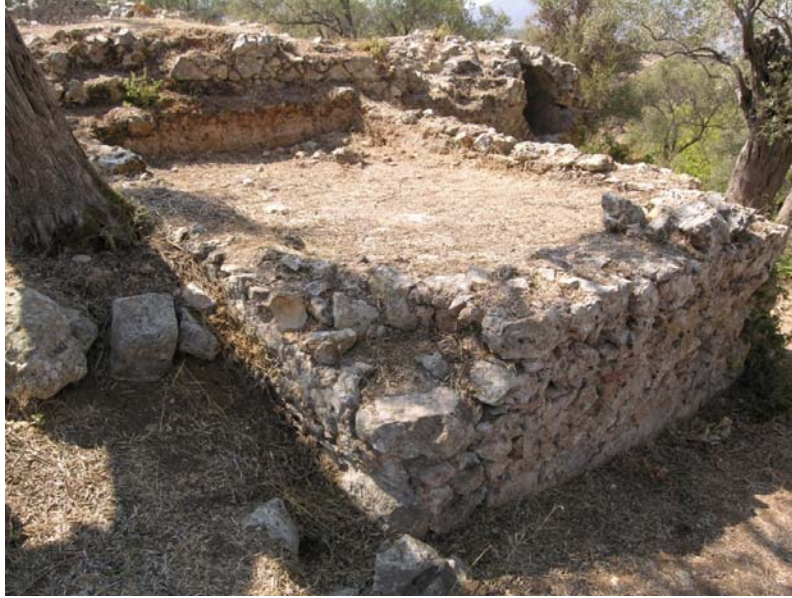
**Res.24-** Yelli Hamam. Doğu cephesine bitişik yedek su deposu.

Hamamın doğu duvarına bitişik iki farklı temel izi seçilmektedir. Planda J ile işaretlenmiş olan kesimin (Bk.Şek.3, Res.24) sıcaklığa bitişik olan batı duvarı, diğer kenarlardaki duvarlardan daha incedir. Sıcaklığın duvarı ile bitişme çizgisi de açıkça seçilebilmektedir. Hamama sonradan eklendiği açıkça belli olan bu mekânın doğu duvarı, gönyede değildir. Duvarların tümü hemen hemen zemin hizasına kadar tahrip olduğundan, üst örtüsü hakkında bir tahminde bulunmak mümkün olmamaktadır. Bu eklentinin, bir yedek su deposu olarak düşünülmüş olabileceği akla gelmektedir. Planda K ile işaretlenmiş olan blokajın, hangi amaçla inşa edilmiş olabileceği hakkında bir fikir edinilememiştir.
