## BEÇİN 2008 KAZISI<sup>1</sup>

Rahmi Hüseyin Ünal  
Aydoğan Demir  
Gültekin Teoman

## Beçin 2008 Kazısı

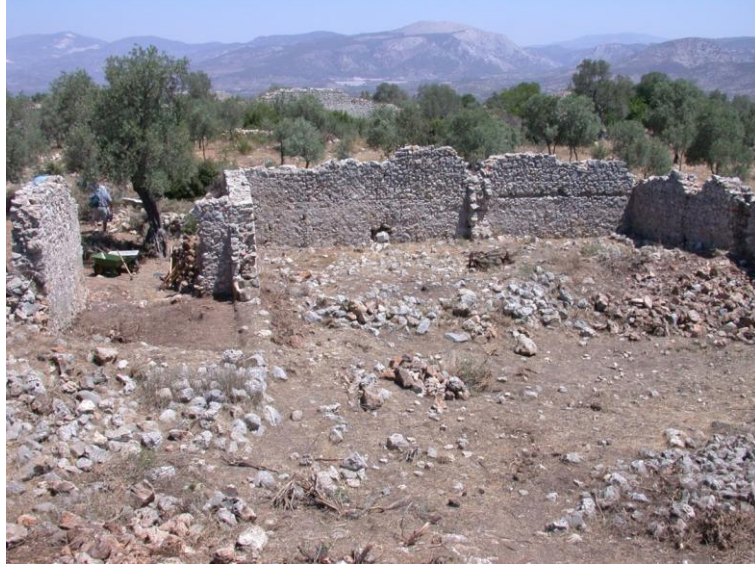
**Res.1** -Emir Avlusu. Küçük Avlunun kuzey kesimi (kazı öncesi).

Res.1). Ancak, küçük avlunun kuzey duvarı ortalarındaki duvar dışından, burada var olduğu tahmin edilebilen iki mekân ile küçük avluyu doğu-batı yönünde ikiye böldüğü görülen duvar ortaya çıkarılamamıştı. Çalışmalara, küçük avlunun kuzeyinden başlandı. İlk olarak, bu kesimde yığılı moloz taşlar, küçük avlu ortasında uygun bir yere istif edildi. Taşların istiflendiği kesimde, ana kaya ortaya çıkmış durumdaydı. Avlunun kuzey duvarına bitişik oldukları tahmin edilebilen iki mekândan batıdakinin temizliğine başlandı. İki mekân arasındaki kireç harçlı duvar, büyük ölçüde tahrip olmuş olmasına rağmen, duvarın güney ucundaki giriş açıklığı net olarak algılanıyordu. İki mekânı güneyden sınırlayan duvarın batı kesimi çamur harçla inşa edilmişti. Duvarın doğu ucunun yaklaşık bir metrelik kesimi, tamamen tahrip olmuş durumdaydı (Res.2). Doğu mekânının girişi, batı mekânı içine açılmaktaydı. Doğu mekânının güney duvarı üzerinde herhangi bir açıklığa işaret edebilecek bir ipucuna rastlanmadı. Batı mekânının güney duvarının çamur harçla inşa edilmiş olması, bu duvarın sonradan eklendiğini düşündürmektedir. Yapı ilk inşa edildiği dönemde, batı mekânının güney kenarı, avluya tamamen açık olmalıydı. Zira bu mekân, avluya kapalı bir mekân olsaydı, bitişindeki mekânın girişinin, neden doğrudan doğruya avluya değil de bu mekân içine açıldığını açıklamak zorlaşırdı. Batı mekânı ortasında ele geçen dikdörtgen prizma şekilli taş blok, mekânın üzerini örten ahşap çatıyı destekleyen ahşap sütunun kaidesi olmalıdır.

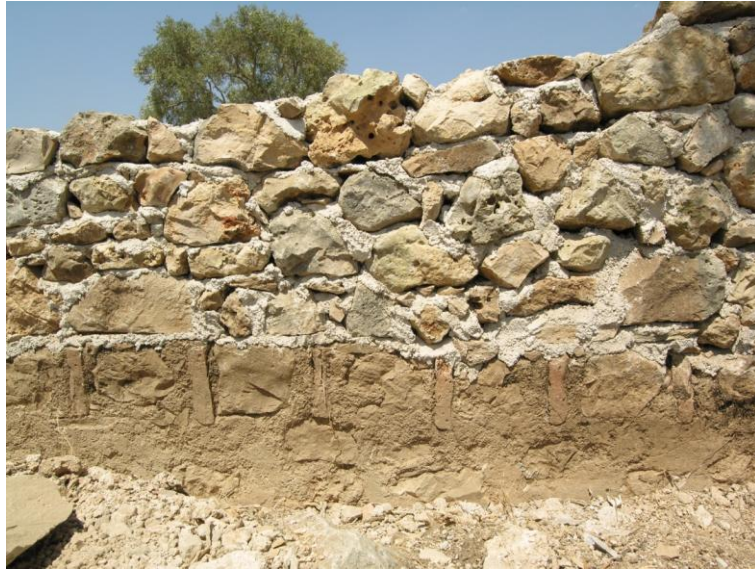
**Res.4-** Emir Avlusu. Küçük avlunun güney duvarı üzerinde tuğla kasetlemeli bölüm

nın, F mekânı genişliğindeki kesiminin, düzgün kesme taşlarla kaplı olduğu ve kesme taşların tuğlalarla kasetlendiği görülmüştür (Res.4). Kesme taş kaplamanın sadece iki sırası günümüze ulaşabilmiştir. Bu kesimde, 2007 yılında bir parçası ele geçen mavi-beyaz, İznik yapımı seramik tabağa ait iki küçük parça daha bulunmuştur. Küçük avlu güney duvarının batı ucuna yakın bir kesimde rastladığımız silindirik şekilli pişmiş toprak künk, bu kesime yaslanan bir helâyâ işaret ediyor olmalıdır (Res.5).

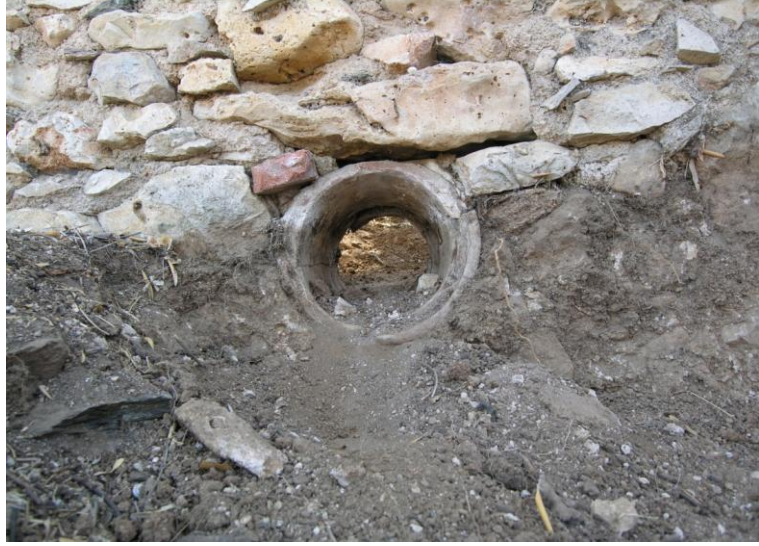
**Res.5-** Emir Avlusu. Küçük avlunun güney duvarı üzerindeki pişmiş toprak küngün avlu içinden görünüşü.

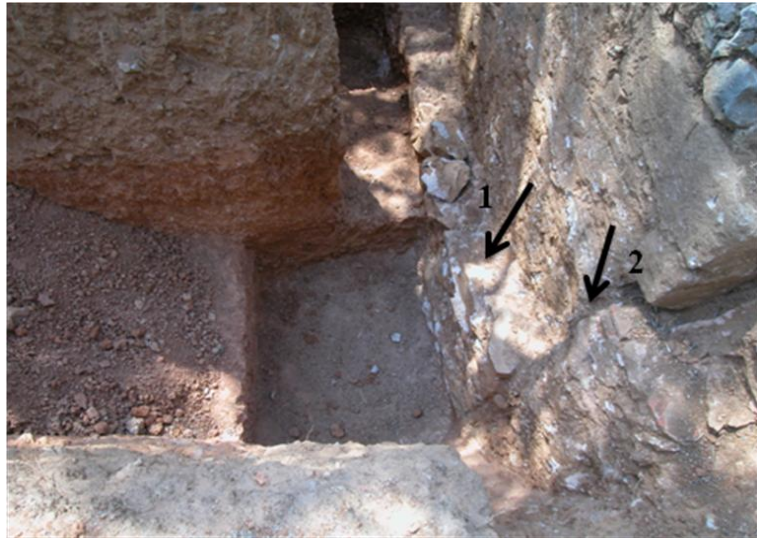
**Res.8-** Yelli Hamam. Sıcaklığın güneydoğu köşesinde temel (1) ve bitişme çizgisi (2)

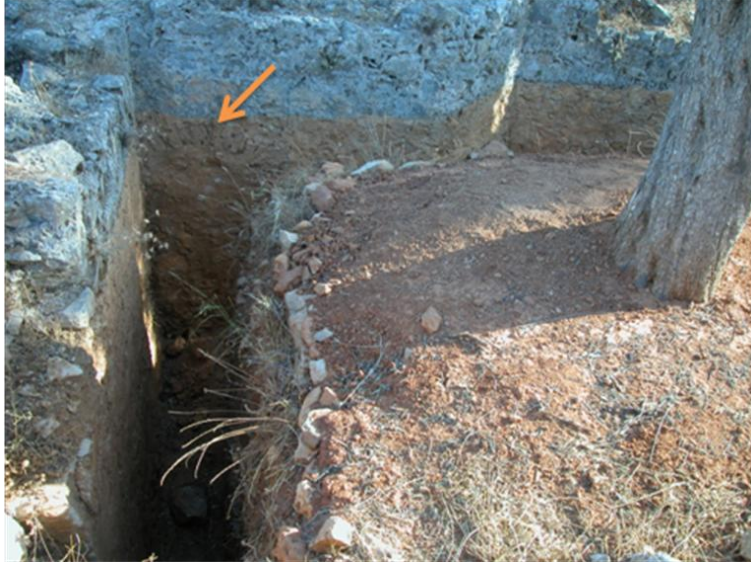
**Res.9-** Yelli Hamam. Sıcaklığın güney duvarı ile ılıklığın doğu duvarını izleyen açma ve güney duvarı üzerindeki kapatılmış açıklığın kemeri (okla işaretli)

Sondaja, hem sıcaklık güney duvarı boyunca doğu-batı yönünde, hem de ılık doğu duvarı boyunca güney yönünde devam edildi (Res.9). Sıcaklık doğu duvarının güneye doğru devam ettiğine işaret edebilecek hiçbir iz rastlanmadı. Buna karşılık, sıcaklık güney duvarının mevcut en üst noktasından yaklaşık 2m50cm aşağıda, duvardan 30cm kadar daha geniş olan bir temele rastlandı. Sıcaklığa açılan, örülerek kapatılmış iki kapıdan doğudakinin dış yüzüne, üçgen bir payanda (?) inşa edilerek, burada dik açılı bir köşe oluşturulmuştu. Batıdaki ikinci kapının kemeri, duvarın dış yüzünde de net bir şekilde algılanmaktaydı (Bk.Res.9 okla işaretli). Ancak, bu kapının üzerinde yer aldığı duvarın doğu kesiminde, iki halvet hücrelerini ayıran bir duvara ait izler bulunması gerekirken, herhangi bir duvar dişi ve temel izine rastlanmadı.

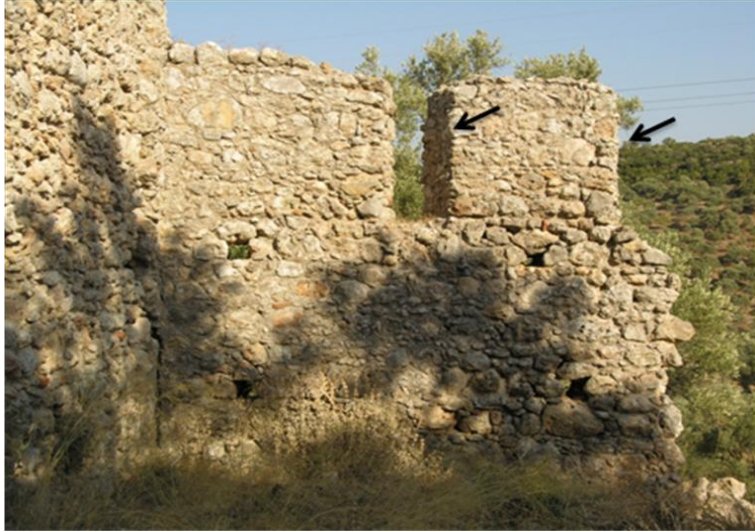
**Res.12-** Lokman Zaviyesi. C mekanının güney duvarı üzerindeki mazgal pencereler

Kuzeydoğu-güneybatı doğrultusunda uzanan yapı, dıştan dışa 23m40cm X 7m60cm boyutlarında bir alanı kaplamaktadır<sup>2</sup> (Şek.4). Kuzey cephesindeki duvarlar büyük ölçüde; batı cephesindeki duvar ise tamamen tahrip olmuş durumdadır. Yapının üç mekândan (A, B ve C) oluştuğu net olarak algılanmaktadır. Yaptığımız ilk ölçümlere göre doğu ve batıdaki iki mekânın (A ve C) içten içe eni, 5m. civarındadır. Bu iki mekânın derinlikleri ise 6m.20cm kadardır. Yapının yan mekânlarında duvar kalınlığı, 65-70cm civarındadır. Buna karşılık II No.lu orta mekânda duvar kalınlıkları, 85-90cm.dir. Mekânların üçü de dikdörtgen planlıdır ve tonozla örtülü olduklarına ilişkin en ufak bir iz görülmemektedir. Mekânları ayıran iki duvar (Res.11) ile batı mekânının (C) güney duvarının (Res.12) yaklaşık 4m. yüksekliğinde bir kesimi ayakta olmasına rağmen, üst kısımlarında, bir tonozla işaret sayılabilecek en küçük bir bükülme yoktur. Orta mekânın (B) güney duvarının dış yüzünde, 50cm eninde, 80-85cm. boyunda iki adet payandanın izi açıkça seçilmektedir. Payandalar arasındaki mesafe 2m50cm kadardır. Arazi güneye doğru eğimli olduğundan, yapının güney duvarı, kuzey duvarına göre oldukça yüksek tutulmuş olmalıdır. Güney duvarı üzerinde, birbirine yakın sadece iki payanda bulunması, payandalar arasında bir nişin yer aldığını ve bu niş nedeniyle zayıflayan duvarın, dıştan payandalarla desteklenmesine gerek duyulmuş olabileceğini düşündürmektedir. Ancak mekânın içi molozla dolu olduğundan, duvarın iç yüzeyi algılanamamaktadır. Mevcut duvarlar üzerinde, dikey hatların delikleri görülmektedir. C mekânının güney duvarının üst kesiminde, iki mazgal pencere mevcuttur.

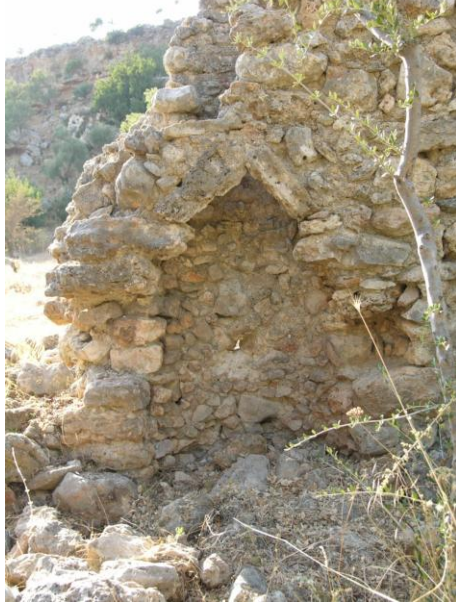
**Res.13-** Lokman Zaviyesi. A mekanının kuzey duvarı üzerindeki ocak.

dışarıya açılmaktadır. İkisinin de kuzey duvarları üzerinde birer ocak yer almaktadır. Ortadaki dikdörtgen mekân, muhtemelen mescittir.

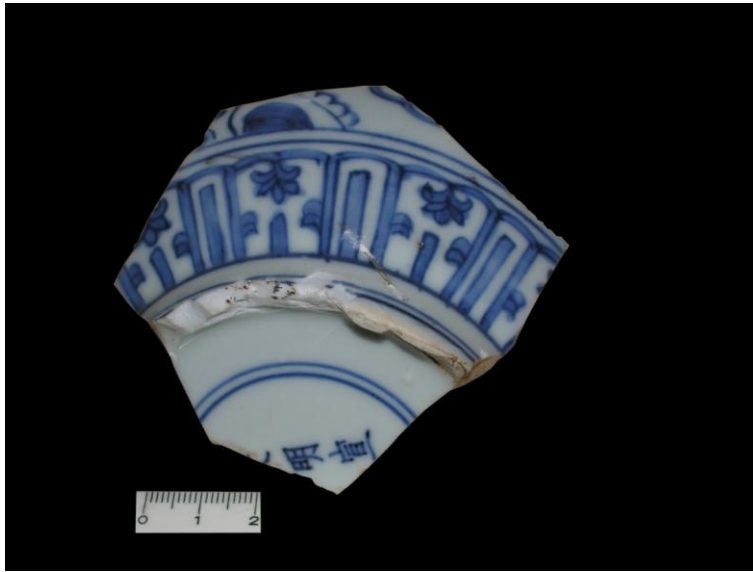
Emir Avlusu'nda bulunan bu parçanın zemini mavimsi beyaz, süslemeleri ise, açık ve koyu mavi renklidir. Kâsenin dip kısmı ve dibe yakın kesiminin yaklaşık dörtte biri, tek parça halinde bulunmuştur. Dip çıkıntısından kopmuş küçük bir parça dışında kırıklar eskidir. Aynı kâsenin, bu büyük parça ile bütünleşmeyen, çok küçük bir parçası daha ele geçmiştir. İç yüzeyde, toplu iğne başı büyüklüğünde kabarcıklar vardır. Dışta, dip çıkıntısı üzerinde, birbirine paralel iki düz çizgi görülmektedir. Gövdenin dip çıkıntısı ile birleştiği kesimde, yaklaşık 25mm eninde bir süsleme şeridi mevcuttur. Şerit, altta düz bir çizgi, üstte ise birbirine paralel iki düz çizgi ile sınırlandırılmıştır. Süslemeyi oluşturan çeşitli boyda düz çubuklar, üst kenarda, küçük yaylar çizen bir doğru ile birbirlerine bağlanmışlardır. Uzun çubuklar üzerinde, biri sağa, diğeri sola doğru uzanan küçük yaprakçıklar (?) görülmektedir. İki uzun çubuğu birleştiren iki yayın ortasında, baş aşağı yerleştirilmiş bir palmeti anımsatan bir süsleme mevcuttur. Kısa çubuklar, palmetleri dikine ortalamaktadır. Kûfî yazı taklidi şeritlere çok benzeyen bu süsleme

**Res.14-** İmparator *Huande*'nin markasını taşıyan Çin porseleni kasenin alttan görünüşü.

Beçin'de ele geçen kâsenin dibinde, bir daire içine yerleştirilmiş Çince bir damga görülmektedir<sup>5</sup>. *Ming Hanedanı* döneminde, hanedanın ilk imparatoru *Hongwu*'nun (1368-1398) emri ile, 1369 yılında, *Zhushan*'da, İmparatorluk porselen imalathanesinin kurulduğu bilinmektedir<sup>6</sup>. Belki de üretimin devlet denetimine geçmesi nedeniyle, *Ming* imparatorları döneminde, porselen ürünler üzerine hanedan markasının vurulması yaygınlaşmıştır<sup>7</sup>. Yarıdan fazlasının kayıp olduğu anlaşılan Beçin porselenindeki kitabenin mevcut kısmının, *Ming Hanedanı* imparatorlarından *Huande*'nin (1426-1435) markası olduğu anlaşılmaktadır. Porselenler üzerine imparatorluk markasının konulması, bu imparator döneminde başlamış ve daha sonraki dönemlerde de devam etmiştir<sup>8</sup>. Elimizdeki kâse dibinde görülen kitabenin mevcut kısmı, İmparator *Huande*'nin markasının tam olarak görülebildiği örneklerdeki yazıların, sağ yarısındaki işaretleri aynen tekrarlamaktadır. Markaların tam olanlarında işaretler, dikine iki, enine

üç sıra halinde sıralanmaktadır. Dikine iki işaret sırasından sağdaki üç işaretin kâsemizdekilerle eşleştiği görülmektedir. Böylece kâse, kesin olarak, İmparator Huande'nin hüküm sürdüğü 1426-1435 yılları arasına tarihlenebileceğini söylemek mümkün görülmektedir<sup>1</sup>. Ancak, Topkapı Sarayı Müzesi Müdür Yardımcısı, Çin ve Japon Porselenleri Uzmanı Sayın **Ayşe Erdoğan**, lütfedip bana ilettiği e-postada, “*Xuande damgasının 16.yüzyılda taklit edilerek kullanıldığını; Topkapı Sarayı koleksiyonundaki çok sayıda örnekte, Sadberk Hanım Müzesi'nde de bir örnekte, taklit Huande damgası bulunduğu*” beyan etmektedir<sup>2</sup>. Her iki halde de söz konusu kâse bu Konağa, Mentеше Beyliği'nin ayakta olduğu bir tarihte getirilmiş olamaz. Zira İmparator Huande'nin 1426 da tahta çıktığı, Mentеше Beyliği'nin de 1424'de sona erdiği bilindiğine göre, bu ve Emir Avlusu'nda ele geçen diğer Çin porselenleri, Beylik sona erdikten sonra bu konakta oturanlar tarafından kullanılmış olmalıdır

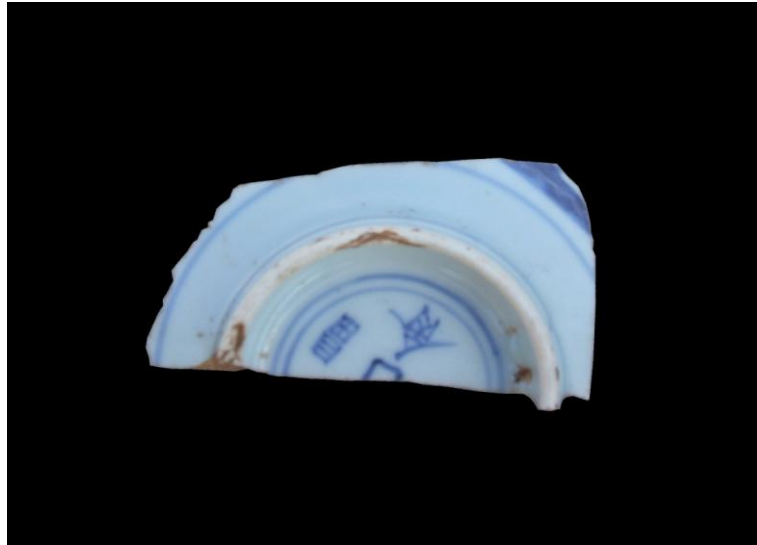
Emir Avlusu'nda bulunmuştur. Zemini mavimsi beyaz, süslemeleri ise açık ve koyu mavi renklidir. İçteki süsleme, ışınsal düzende ve daire oluşturacak şekilde yerleştirilmiş, birbirinin aynı dört motif ve ortadaki göbekten oluşmaktadır. Motiflerden bir adedi tam, iki yanındaki benzer iki motif yarımdır. Yarım motiflerin görülebilen kesimlerinden, tam olan motifin tekrarı oldukları anlaşılmaktadır. Ortadaki motif de yarımdır ve ayna usulü simetrik olduğu izlenimi vermektedir. Ortadaki motiflerin tümünün, çift çizgili bir daire içine alındığı görülmektedir. Bu dairenin dışında, eş merkezli bir başka daire seçilmektedir.

Kâsenin dibinde, ortadaki ile birlikte beş parçadan oluştuğu tahmin edilebilen bir yazı bulunmaktadır. Yazının iki parçasının tamamı, ortadaki parçanın ise yarısı görülebilmekte ve bir dilek veya bilgi notu olduğu sanılmaktadır<sup>3</sup>.

Res15- Çin porseleni kase parçasının iç yüzü

Res.16- Aynı kaseinin tabanındaki dilek ve temenni notu

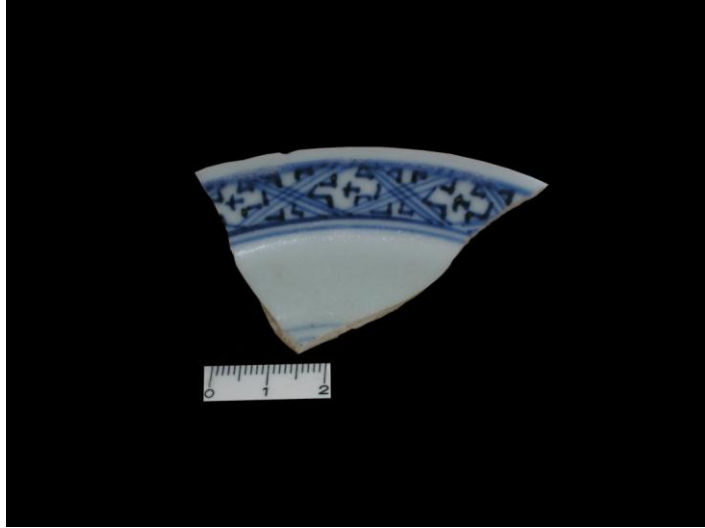
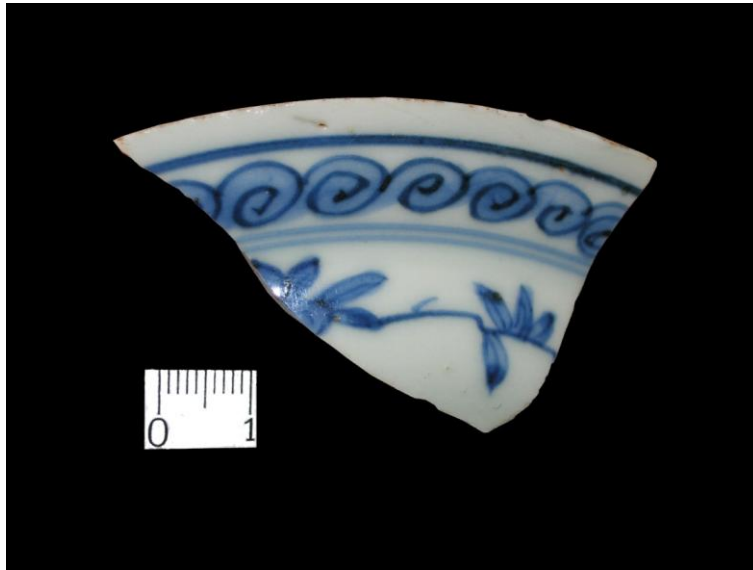
Emir Avlusu'nda bulunan mavi-beyaz renkli bu porselen tabak kenarının iç yüzünde, geometrik örnekli bir kenar suyu görülmektedir. Birbirine paralel üçer düz çizgi ile oluşturulmuş baklavalar içine, Yunan haçı tabir edilen, dört eşit kollu sade haçlar yerleştirilmiştir. Baklava dilimleri arasındaki yarım dilimler içine de, yarım haçlar resmedilmiştir<sup>1</sup>. Dış yüzde, üstte tek, altta çift çizgi ile sınırlandırılmış bir şerit içinde, birbirine bağlanmış volütlerden oluşan bir süsleme seçilmektedir. Bu kenar suyunun alt kesiminde ise, yapraklı bir dal parçası mevcuttur.

**Res.17-** Çin porseleni tabak parçasının iç yüzü.

**Res.18-** Aynı tabak parçasının dış yüzü.

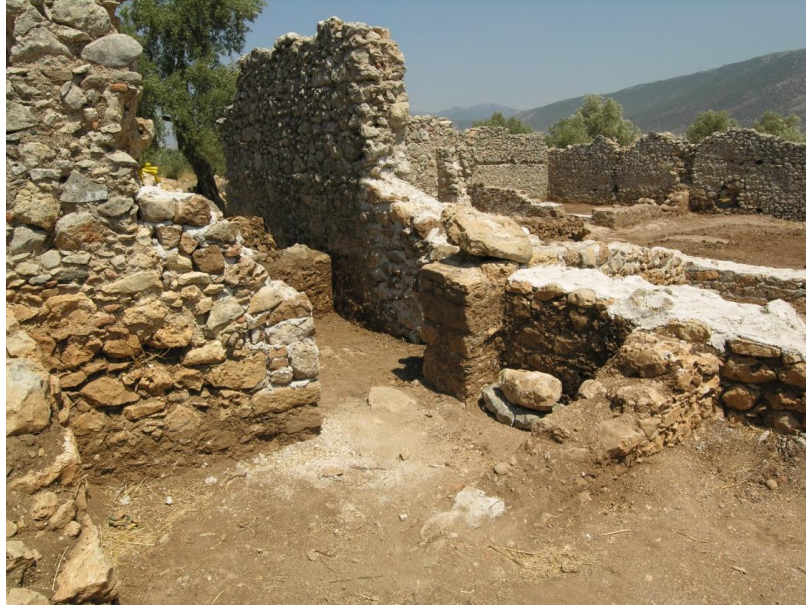
**Res.31-** Emir Avlusu. Büyük avlu kuzeydoğu köşesindeki muhdes giriş açıklığı (onarım sonrası)

taşlarla bir kuru duvar örmüşlerdi. Avlu duvarının temeline ulaşmak amacıyla, taşlar ve birikmiş toprak kaldırıldığında, burada bir giriş açıklığına rastlandı. Ancak, dışarıda, giriş açıklığı önündeki toprak kaldırınca, bu açıklığın, avlu duvarına yaslanan, dikdörtgen bir mekânın girişi olduğu anlaşıldı (Res.6). Bu mekân da çamur harçla inşa edilmişti. Emir Avlusu ana girişinin, eşiği ve söveleri tahrip olmuş olsa da, A mekânının kuzey duvarı üzerinde yer aldığı kesindir. Her iki avlunun da duvarları üzerinde, mevcut veya örülerek kapatılmış bir başka giriş açıklığı yoktur. Büyük avlu kuzey duvarı üzerinde rastladığımız, yukarıda sözü edilen açıklık da, bir ana giriş için yeterli genişlikte değildir. Bu girişin, avlu dışına taşan bir mekâna ait oluşu ve bu mekânı oluşturmak amacıyla inşa edilmiş duvarların çamur harçla örülmüş olması, bu mekânın da, büyük avlunun güney duvarına yaslanan G, H ve I mekânları gibi, 1940'lı yıllarda burada barınan askerler tarafından inşa edilmiş olabileceğini akla getirmektedir. Bu mekânın, helâ veya hamam olarak kullanılmak amacıyla inşa edilmiş olabileceğini düşünmekteyim.

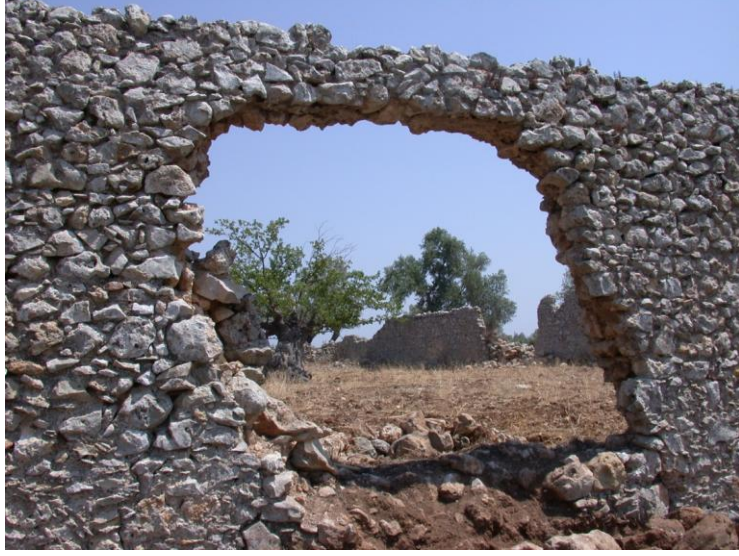
**Res.32-** Emir Avlusu. Büyük avlu batı duvarı üzerindeki gedik (onarım öncesi)

**Res.33-** Emir Avlusu. Büyük avlu batı duvarı üzerindeki gediğin onarım sonrası görünüşü.

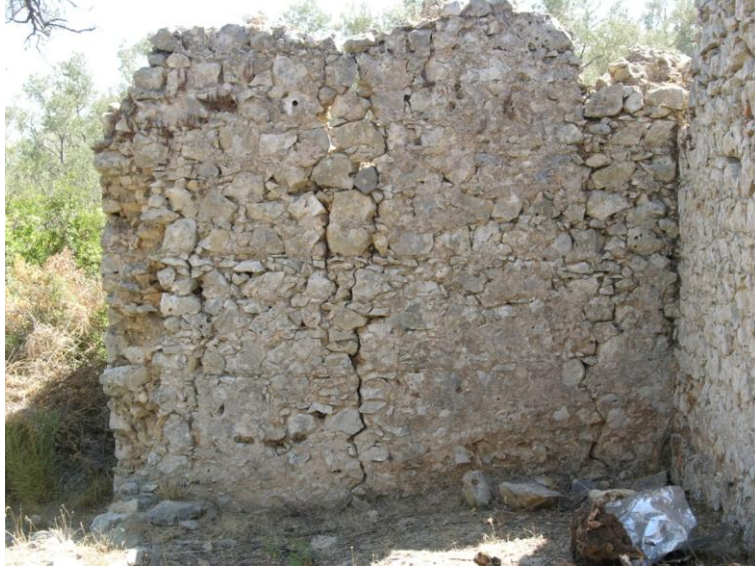
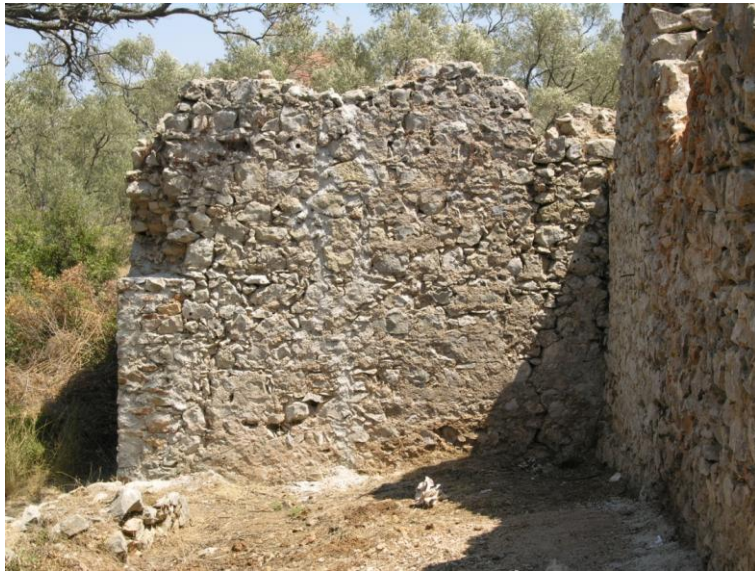
**Res.34-** Yelli Hamam. G hücresinin kuzeybatı köşesi (onarım öncesi)

**Res.35-** Yelli Hamam. G hücresinin kuzeybatı köşesi (onarım sonrası)
