BEÇİN 2009 KAZISI¹

Özet

Lokman Zaviyesi’nde Kazı ve Temizlik Çalışmaları: 2008 yılı çalışma döneminde varlığından haberdar olduğum ve hakkında kısa bir bilgi sunduğum *Lokman Zaviyesi*’nde gerçekleştirilen kazı ve temizlik çalışmaları sonucunda, yapının mekânları içinde birikmiş molozlar temizlenmiş ve ortaya çıkan temellerin ölçüleri alınabilmiştir.

Seymenlik Kapısı'nda Kazı ve Temizlik Çalışmaları: Beçin kentini kuşatan sur duvarlarının önemli bir bölümü bugün tahrip olmuş durumdadır. *Seymenlik Kapısı*'ndan itibaren güneybatı yönünde uzanarak *Emir Avlusu* yakınına ulaşan surlar, burada batıya doğru yönelmekte, *Lokman Deresi* doğu yamacında kuzeye doğru bükülerek *Bey Hamamı* yakınlarına kadar izlenebilmektedir. Kenti kuşatan surların İç Kale'ye bağlandığı kesimlerde tahribat öylesine büyüktür ki, temeller dahi seçilememektedir. Ancak İç Kale'nin doğusundaki sel yatağının doğu yamacında, halen seçilebilen sur duvarı kalıntısı ile İç Kale girişinin batısındaki metruk ev yakınlarındaki kalıntı, kent surlarının İç Kale'ye bağlandığı iki noktayı tahmin etmemize imkân vermektedir.

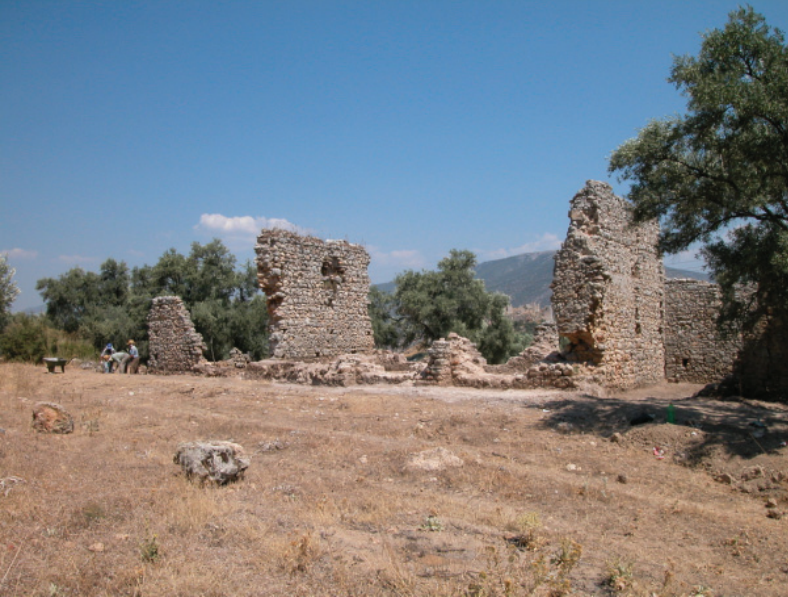
Res.1- Lokman Zaviyesi. Kuzeybatıdan görünüş. (Kazı sonrası).

2008 yılı raporunda da belirttiğim gibi yapı, 23m40cm X 7m60cm ölçüsünde, güneybatı-kuzeydoğu doğrultusunda uzanan dikdörtgen bir alanı kaplamaktadır¹ (Res.1) Üç mekândan oluşan yapının iki yandaki mekânları (I ve III) yaklaşık aynı ölçülerdedir (5m00cm X 6m20cm) (Bk.Şek.1). Bu iki mekân, ortadaki mekâna göre ayna usulü simetriktir. I No.lu mekânın doğu (Res.2) ve güney duvarları ile III No.lu mekânın kuzey (Res.3) ve batı duvarı, büyük ölçüde tahrip olmuş durumdadır. I No.lu mekânın cephe duvarının batı kesimi ile III No.lu mekânın cephe duvarının doğu kesimi de haraptır. Her iki mekânda da giriş açıklıkları, tahrip olmuş kesimlerde yer almaktaydı. Nitekim I.No.lu mekânın batı duvarının kuzey ucunda, III No.lu mekânın da doğu duvarının kuzey ucunda, yaklaşık 2m. yüksekliğe kadar herhangi bir duvar dişi izine rastlanmaması, kapı açıklıklarının yerlerini kesin olarak saptamamıza imkân vermektedir. Ancak, doğu mekânı girişinin doğu sövesi, batı mekânı girişinin de batı sövesi tamamen tahrip olduğundan, her iki mekânın da giriş açıklıklarının genişliği tam olarak saptanamamaktadır. I No.lu mekânın doğu duvarının kuzey ucunda, yaklaşık 2m.lik bir kesim ayakta kalabilmiştir. Bu kesimde, bir pencereye işaret edebilecek herhangi bir iz görülmemektedir. III No. lu mekânın batı duvarı ise, yukarıda da işaret ettiğim gibi, temel hizasına kadar yıkıktır. Dolayısıyla, yapının yan duvarları üzerinde pencere bulunup bulunmadığı bilinmemektedir. I ve III No.lu mekânların kuzey duvarları üzerinde, yarım

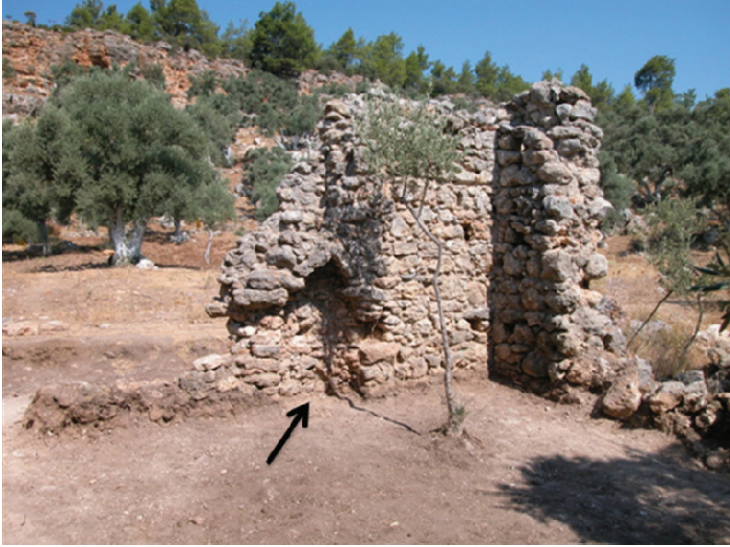
Res.4- Lokman Zaviyesi. I No.lu mekanın kuzey duvarı üzerindeki ocak

daire profilli birer ocağın izleri seçilebilmektedir. I No.lu mekânın ocak nişi, kırık bir kemerle örtülüdür (Res.4). Ocağın baca deliği kısmen sağlam durumdadır. III No.lu mekânda ise, ocak nişinin doğu yarısı ve üst kesimi tahrip olmuştur (Res.5). Ancak

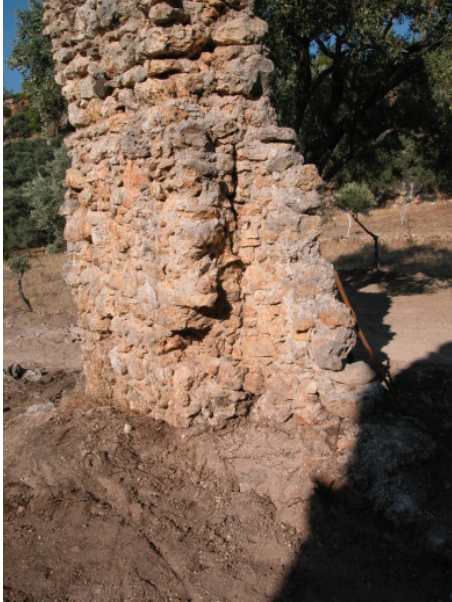
Res.5- Lokman Zaviyesi. III No.lu mekanın kuzey duvarı üzerindeki ocak

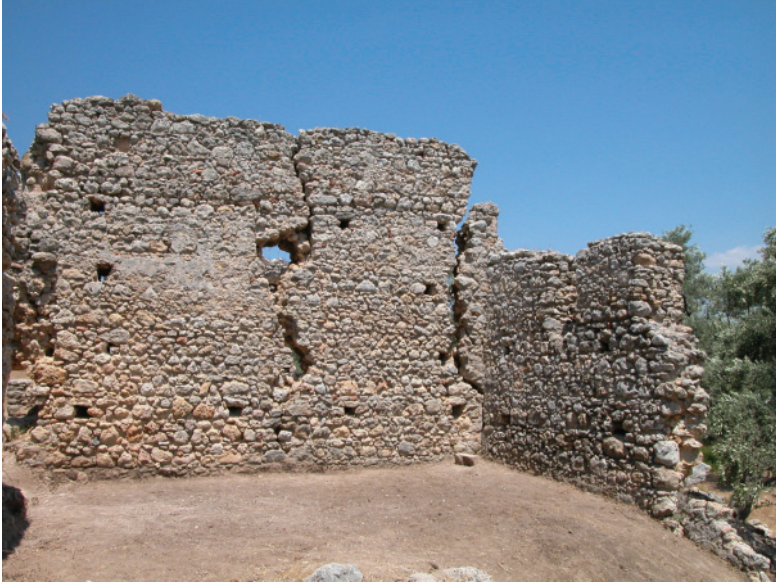
Res.6- Lokman Zaviyesi. II ve III No.lu mekanları ayıran duvarın batı cephesi. (III No.lu mekanı örten ana kirişin deliği okla işaretli).

I ve III No.lu mekânlar ile ortadaki II No.lu mekân arasındaki duvarlar üzerinde pencere bulunmadığı anlaşılmaktadır (Res.6). Bu duvarlarda bugün görülen gedikler, iki yan mekânın üzerlerini örten, doğu-batı yönünde uzandıklarını tahmin ettiğim ahşap hatılların yuvaları olmalıdır. III No.lu mekânın güney duvarı, mekânın kısmen sağlam durumdaki doğu duvarından ayrılmış ve güneye doğru yatmıştır. Yakın bir gelecekte yıkılması kaçınılmaz olan bu duvar üzerinde, iç yüzleri 50cm, dış yüzleri ise 20'şer cm. genişliğinde iki mazgal pencere seçilmektedir. Pencerelemlerin yükseklikleri bir metreden fazladır (Res.7). I No.lu mekânda da, benzer konum ve boyutlarda iki mazgal pencerenin bulunduğunu tahmin ediyorum.

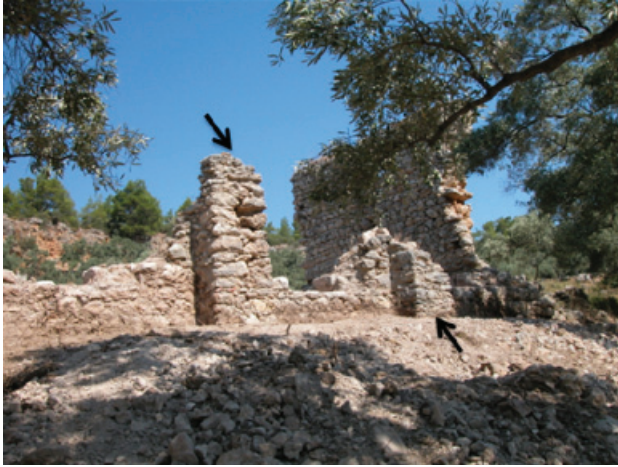
Res.11- Lokman Zaviyesi. II No.lu mekânın güney duvarının dıştan görünüşü (kazi sonrası). (Payandalar okla işaretli)

Mekânın güney duvarını, dıştan iki payanda desteklemektedir (Res.11). 50cm.X80cm. ölçülerindeki payandaların inşa edildikleri dönemdeki yükseklikleri, bugün saptanamamaktadır. İçte, payandalar arasındaki mesafeyi ortalayan, 95cm. eninde ve 65cm. derinliğinde dikdörtgen bir niş bulunmaktadır (Res.12). Niş kavsarasının şeklini tahmin etmemize yardımcı olabilecek herhangi bir buluntuya rastlanmamıştır. Yapının üzerinde yer aldığı arazinin güneye doğru eğimli oluşu nedeniyle, güney duvarı, diğer duvarlardan daha yüksektir. Payandalar, niş nedeniyle zayıflayan duvarı desteklemek amacıyla inşa edilmiş olmalıdır.

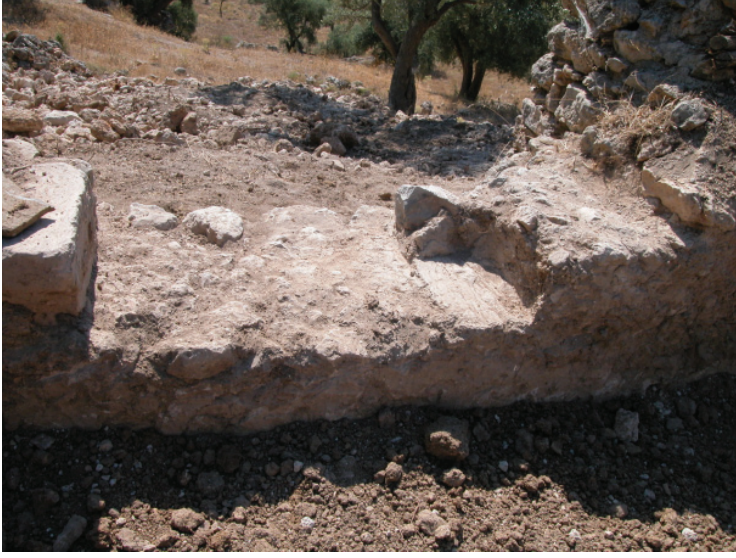
Res.12- Lokman Zaviyesi. II No.lu mekanda mihrap nişi.

Yapı, kibleye yönlendirilmiş durumdadır. II No.lu mekânın kible duvarı üzerindeki dikdörtgen niş, mihrap nişi olmalıdır. İki yandaki iki bağımsız mekân, Beylikler ve erken Osmanlı dönemlerinde değişik örneklerini gördüğümüz “*tabhaneli camiler*”i çağrıştırmaktadır. XIV. yüzyılın ikinci çeyreğinde ilk örnekleri ortaya çıkan ve XVI. yüzyıl ortalarına kadar örneklerine rastlanan özel bir cami tipi ile karşı karşıya olduğumuz anlaşılmaktadır. Erken Osmanlı dönemi camileri içinde özel bir yere sahip oldukları görülen bu yapılarla ilgili ilk özel değerlendirme, S.Çetintaş tarafından yapılmıştır¹. Araştırmacıya göre bu yapılar cami değildir. Sivil amaçlarla inşa edilmiş “*sosyal yapılar*”dır. Bir diğer ayrıntılı inceleme, S.Eyice’nin makalesidir². Bu ilginç yapı türü, A.I.Doğan’ın doktora çalışmasında da ayrıntılı bir şekilde ele alınmıştır³. Bu konudaki son kapsamlı çalışma ise S.Emir’indir⁴. Bu yapı türünün şekil ve işlev açısından etraflıca incelendiği bu çalışmalarda, isimlendirmede bir görüş birliğine varılamadığı; yapıların, “*Zâviyeli-Camiler*”, “*Ters T Planlı Camiler*”, “*Çok İşlevli Camiler*”, “*Tabhaneli Camiler*” gibi sayıları 10’a yaklaşan farklı adlarla anıldığı görülmektedir. Özel planlı bu yapıların daha iyi anlaşılabilmeleri için, nasıl bir ihtiyaç sonucu ortaya çıktıkları konusuna da kısaca değinmekte yarar görüyorum.

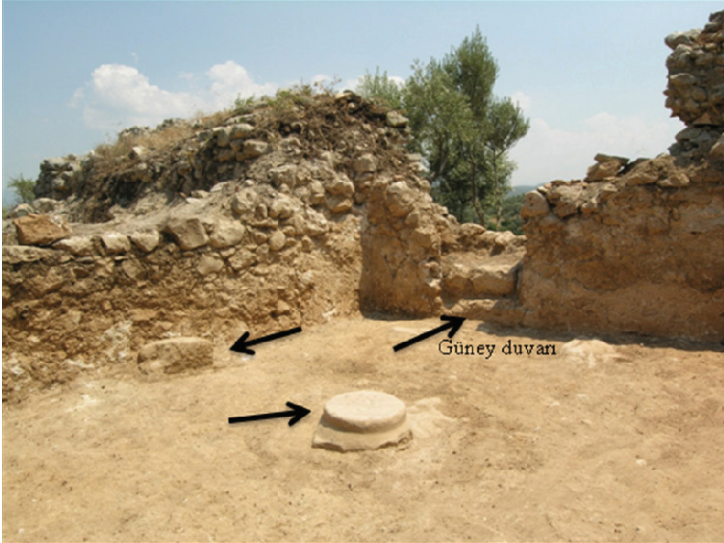
Res.15- Seymenlik Kapısı. B mekanının güney duvarı üzerindeki açıklık ve destek kaideleri

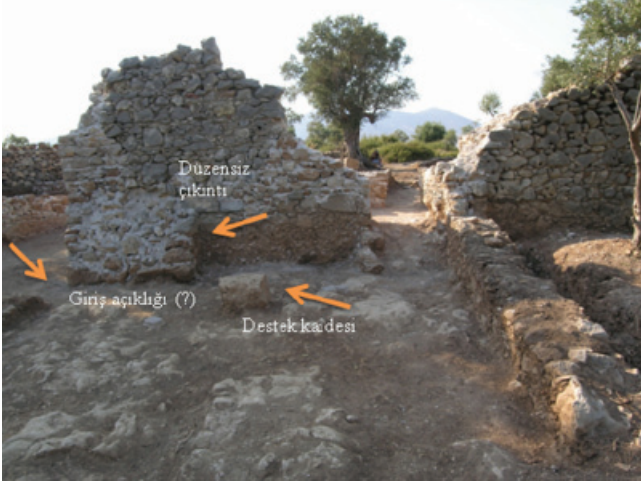
Res.16- Seymenlik Kapısı. C mekanının giriş açıklığı, mekan içindeki destek kaidesi ve sur duvarı üzerindeki düzensiz çıkıntı.

bakan yüzeyi düzensiz bir çıkıntı mevcuttur. Bu mekânı, B mekânına bağlayan açıklığın, sonradan örülerek kapatıldığı anlaşılmaktadır. Sur duvarına 2m45cm. uzaklıkta, 45cmX35cm. boyutlarındaki bir dikdörtgen blok, ahşap çatıyı taşıyan ana girişin üzerine oturtulduğu kaide olmalıdır (Bk.Res.16)

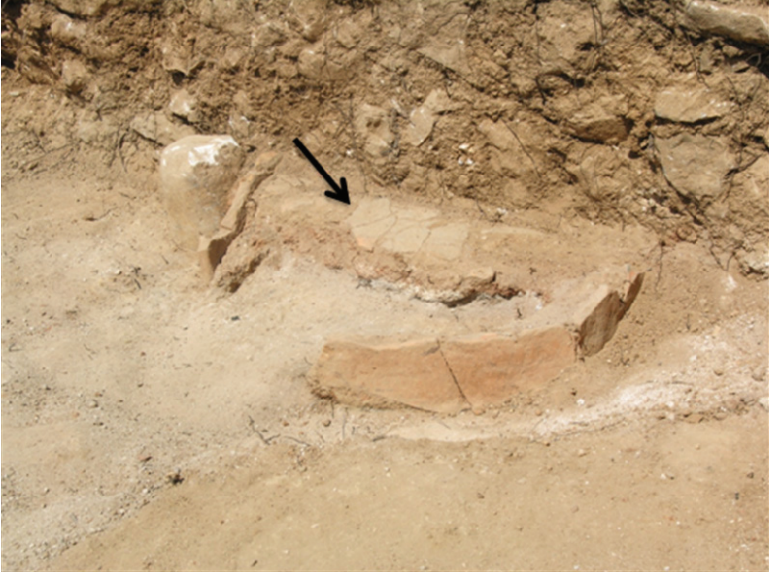
Res.18- Seymenlik Kapısı. D mekanı içindeki ocak ve tuğla döşeli zemini.

B mekânına doğudan bitişik D mekânında, paralel kenarlar arasında yaklaşık 10cm. fark vardır. Kenarların içten içe ölçüleri şöyledir: güney kenarı 4m25cm., kuzey kenarı 4m35cm.; doğu kenarı 4m20cm., batı kenarı 4m10cm.. Kuzey duvarı üzerindeki açıklık 80cm. genişliğindedir. A ve B mekânları girişlerinin 1m. civarında bir genişliğe sahip oldukları göz önüne alındığında, daha çok bir pencere izlenimi veren bu açıklığın eşiği, oda zemini ile aynı kottadır. Mekânın doğu duvarının kuzey ucunda, 1m30cm genişliğinde ikinci bir açıklık mevcuttur (Res.17 okla işaretli). İki açıklıktan birinin sonradan açılmış olduğunu gösterecek herhangi bir ipucuna rastlanmamıştır. Mekânın yaklaşık ortalarında, 25cmX35cm. boyutlarında bir blok taş ile doğu-batı yönünde aynı hizada, iki yandaki duvarlara dayalı bir blok taş ve bir sütun parçası, toprak damlı çatıyı ayakta tutan ahşap yan desteklerin kaideleri olmalıdır. Doğü duvarı dibindeki sütun parçasının bitişğinde rastladığımız yaklaşık 10cm. yüksekliğindeki seki, bir ocağa işaret ediyor olmalıdır. Ancak duvar üzerinde ocağa ait bir niş, dolayısıyla bir baca izine rastlamadık¹. Sınırları, dikine yerleştirilmiş tuğlalarla belirlenmiş olan ocağın, zemininin de tuğlalarla kaplı olduğu kalan izlerden anlaşılmaktadır (Res.18).

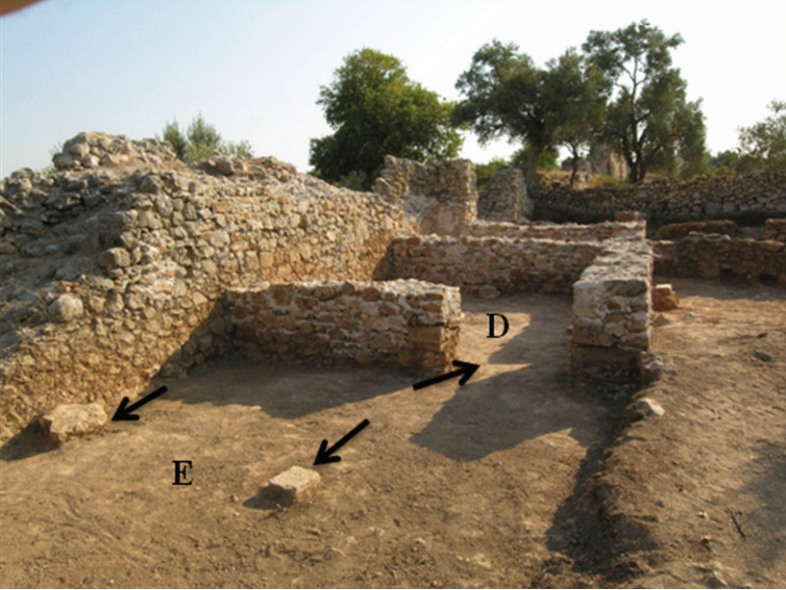
Res.19- Seymenlik Kapısı. E mekanı içindeki destek kaideleri ve D mekanı ile E mekanı arasındaki açıklık.

D mekânının doğu duvarı üzerindeki açıklık, E mekânına açılmaktadır. Mekânın kuzey duvarının hemen hemen tamamı tahrip olmuş durumdadır. Dolayısıyla bu kenar üzerinde herhangi bir açıklık bulunup bulunmadığı bilinmemektedir. Mekânın doğu duvarının dış yüzü de tahrip olduğundan, duvar kalınlığı tam olarak ölçülemedi. 4m10cm. uzunluğundaki bu duvarın iç yüzeyi oldukça düzgündür. Mekânın dışı açılan bir kapısı var idiyse, kuzey duvarı üzerinde yer alıyor olmalıydı. Mekân içinde, güney duvarına yaklaşık 2m50cm. mesafede, 25cmX30cm. boyutlarında bir blok taş ile, aynı hizada güney duvarına bitişik, 45cmX55cm. boyutlarında bir diğer blok taş, bu mekânın üzerinin de toprak damlı ahşap bir çatı ile örtülü olduğunu kanıtlamaktadır (Res.19).

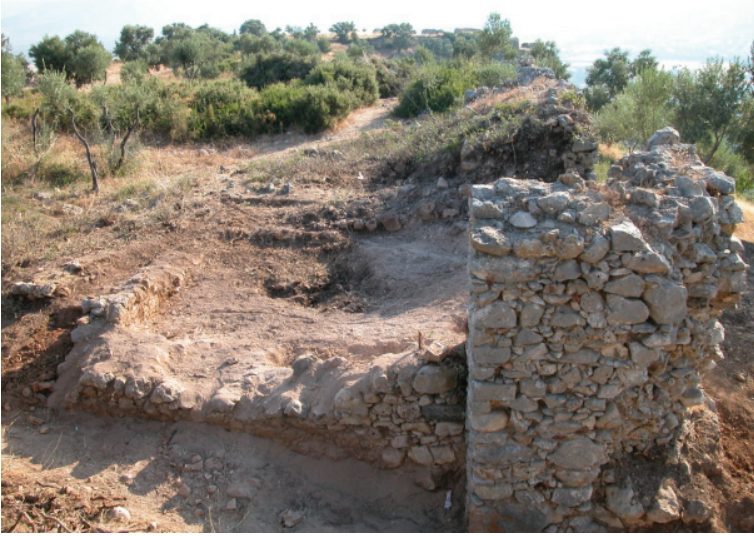
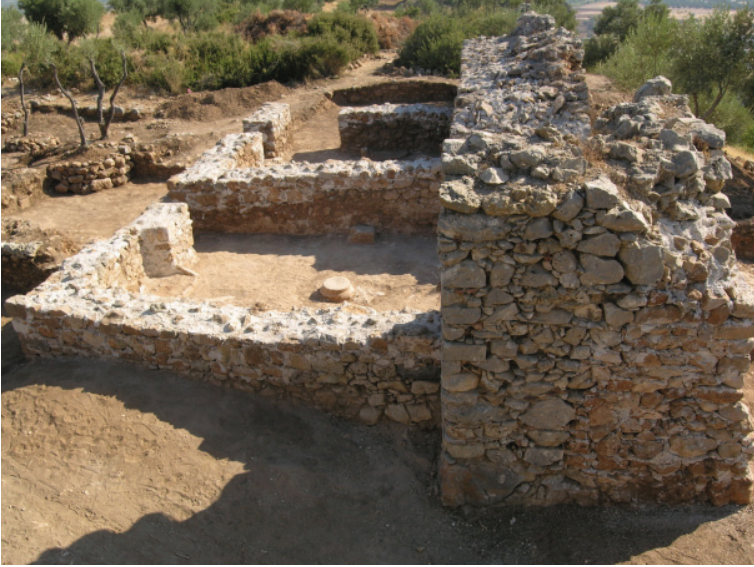
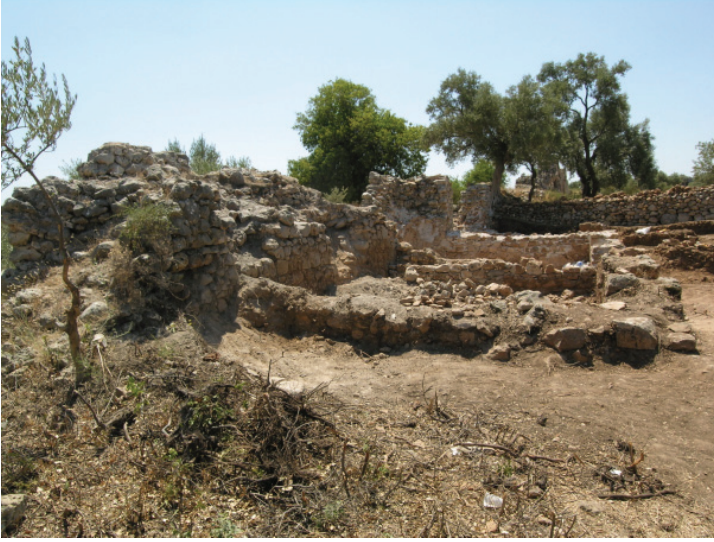
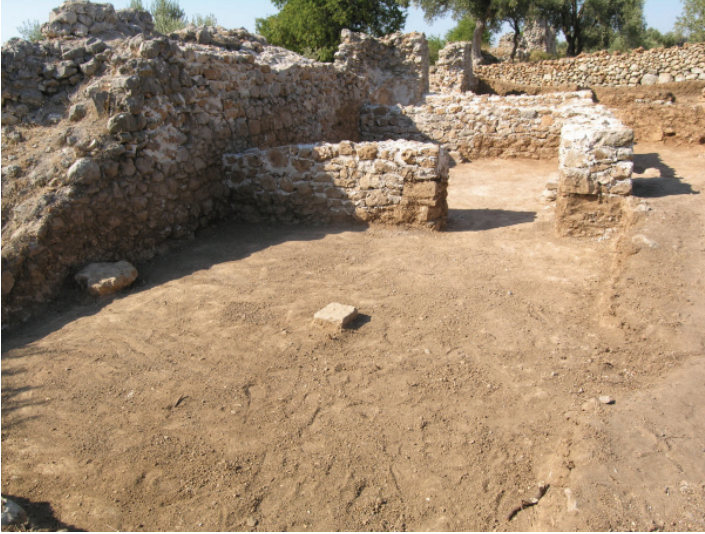
Res.33- Seymenlik Kapısının kuzeydoğusundaki mekanlar. (Kazı sırasında)

Res.34- Seymenlik Kapısının kuzeydoğusundaki mekanlar. (Kazı ve konservasyon sonrası)

Res.35- Seymenlik Kapısı. D mekanının doğudan görünüşü.
(Kazı sırasında).

Res.36- Seymenlik Kapısı. E ve D mekanlarının doğudan görünüşü.
(Kazı ve konservasyon sonrası).

Seymenlik Kapısı'nda, kazıları tamamlanan A,B,C,D ve E mekânlarının duvarları, kum ve kireç harcıyla sağlamlaştırıldı. Seymenlik Kapısı'nın sol ve sağ sövelerindeki boşluklar dolduruldu. Pırnal çalılarının kökleri sur duvarında büyük tahribat yapmıştı. Duvar boşluklarındaki pırnal kökleri temizlenerek harçla dolduruldu. C mekânı ve F mekânının toprak harçlı duvarları ile A mekânının kuzeyindeki toprak harçlı duvara müdahale edilmedi (Bk.Res.33-36).
