BOZDOĞAN ÇARŞI HAMAMI

Şakir Çakmak*

Aydın-Nazilli'ye bağlı Bozdoğan'da yer alan Çarşı Hamamı, günümüze büyük değişiklikler geçirerek ulaşabilmiştir. Güneyinde yer alan yakın tarihli soyunmalık, kare planlı ve kubbeyle örtülü bir ılıklik, ılıkliğin doğusundaki beşik tonozla örtülü traşlık, traşliğin kuzeyindeki sıcaklık ve sıcakliğin kuzeybatısında biri yıkılmış, diğeri su deposu olarak kullanılan iki halvetten oluşmaktadır. Sıcaklık ve kuzeybatıdaki halvette yer alan kubbe geçişlerinden hareketle XV. yüzyılda inşa edildiğini düşündüğümüz yapı, kentin Türk döneminden günümüze ulaşabilen en erken tarihli yapısı olması bakımından önemlidir. Bu nedenle korunması büyük önem taşımaktadır. Yapının restorasyonunun gerçekleştirilebilmesi için, günümüze ulaşamayan kısımlarında restitüsyona yönelik temel araştırmaları yapılması gerekmektedir.

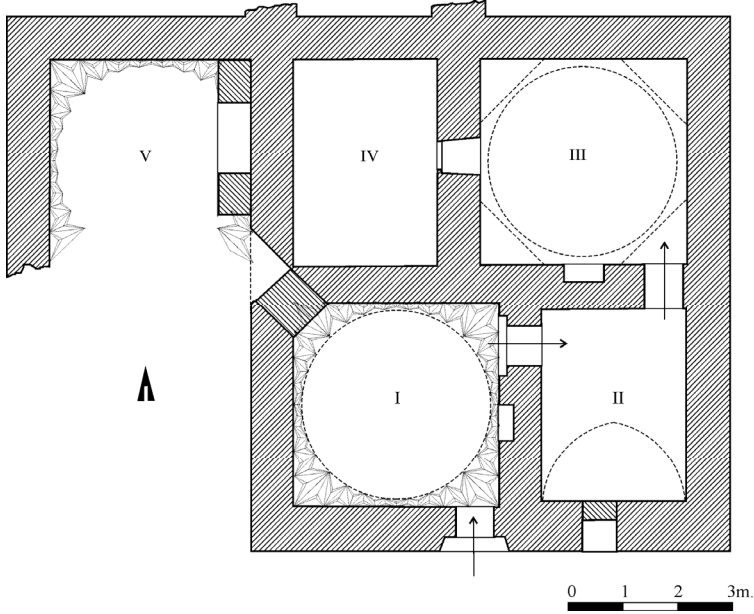
Şekil 1- Bozdoğan Çarşı Hamamı. Plan.

depo olarak kullanılmaktadır. Bugünkü şekliyle güneyde yer alan yakın tarihli derme çatma bir soyunmalık, kare planlı ve kubbeyle örtülü bir ılıklik (I), ılıkliğin doğusundaki dikdörtgen planlı ve beşik tonozla örtülü tıraşlık (II), tıraşlığın kuzeyindeki sıcaklık (III) ve bu mekanın batısındaki su deposundan (IV) oluşmaktadır. Deponun batısında, örtüsü ve güney duvarı yıkılmış durumda, sonradan odunluk olarak değerlendirildiği anlaşılan bir mekan daha vardır (V) (Şekil 1).

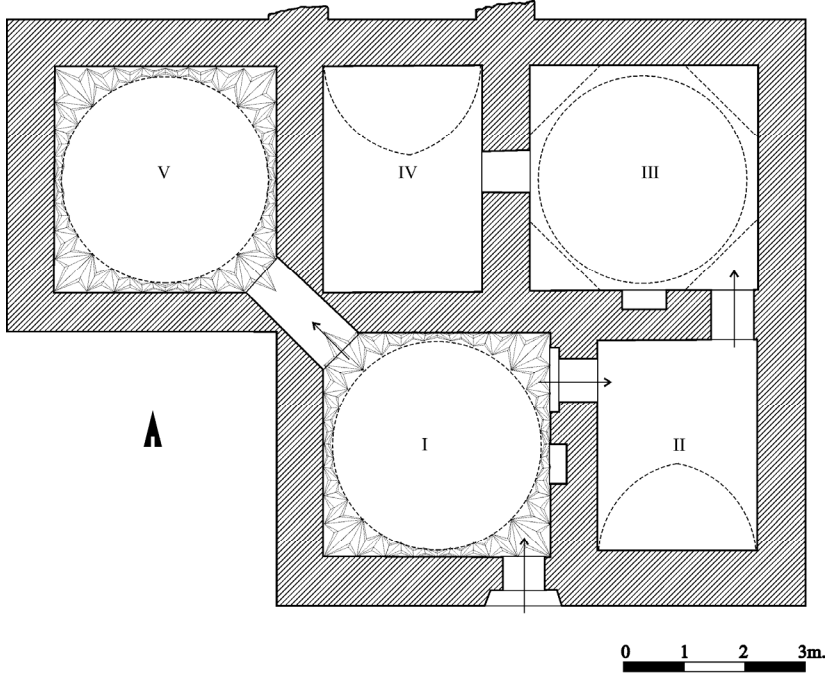
Şekil 2- Bozdoğan Çarşı Hamamı. Kısmi restitüsyon planı.

Sıcaklığın batısında, bu mekana bir kontrol penceresi ile açılan su deposu (IV) bulunmaktadır. Pencerede yer alan demir korkuluk nedeniyle depoya girmek mümkün olamamaktadır. Ancak ölçülerden hareketle, deponun kuzey-güney yönlü dikdörtgen bir mekan olduğu ve dolayısıyla tonozla örtülü olması gerektiği tahmin edilebilmektedir. Buna karşılık, deponun batısında yer alan mekanda (V) mevcut bazı unsurlar, IV no.lu mekanın sonradan bir depoya dönüştürüldüğünü kanıtlamaktadır. V no.lu mekanın doğu, batı ve kuzey duvarları sağlam olmakla birlikte güney duvarı ve kubbesi yıkılmıştır (Resim 15). Kubbe geçişlerini sağlayan Türk üçgenleri büyük oranda sağlamdır. Bu mekan, güneydoğu köşedeki girişle ılıklığa bağlanmaktadır (Şekil 2) (Resim 16). Türk üçgenleri ılıklık kubbesindeki üçgenlerle aynı formdadır. Mekanın

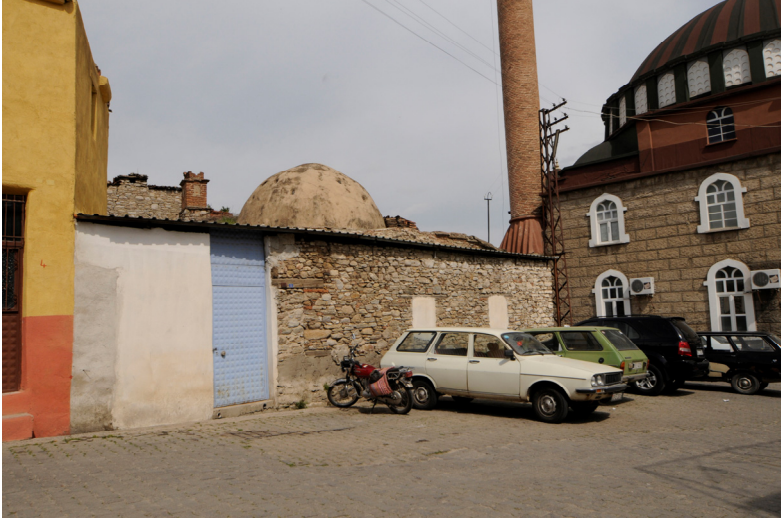
Resim 2- Bozdoğan Çarşı Hamamı. Güneybatıdan genel görünüş.

Özgün soyunmalık yıkılmıştır. Bugün güneyde yer alan doğu-batı yönlü dikdörtgen planlı soyunmalık yapıya sonradan eklenmiştir (Resim 2,3). Üzeri metal bir sundurma ile kapatılmış olan soyunmalığa, doğu duvarı üzerindeki dikdörtgen şekilli basit bir açıklıktan girilmektedir (Resim 4). Mekanda özgün soyunmalığa dair hiçbir iz kalmamıştır (Resim 5).

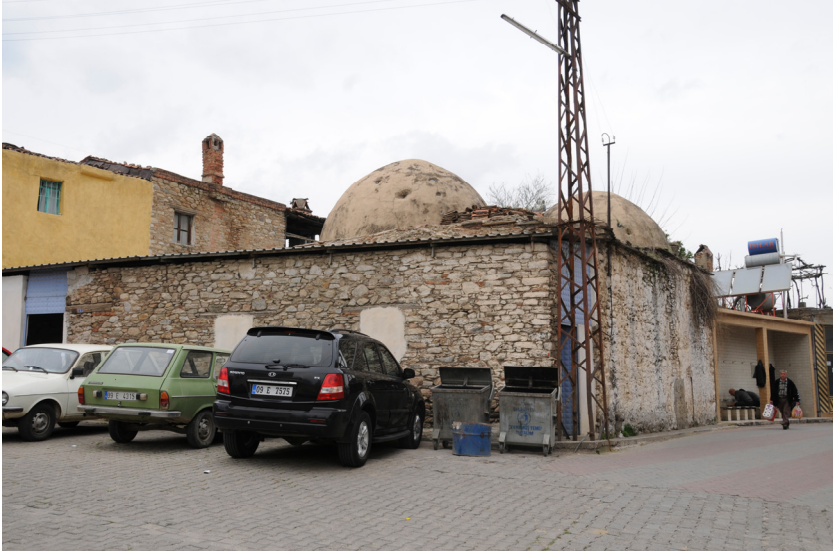
Resim 3- Bozdoğan Çarşı Hamamı. Güneydoğudan genel görüntü.

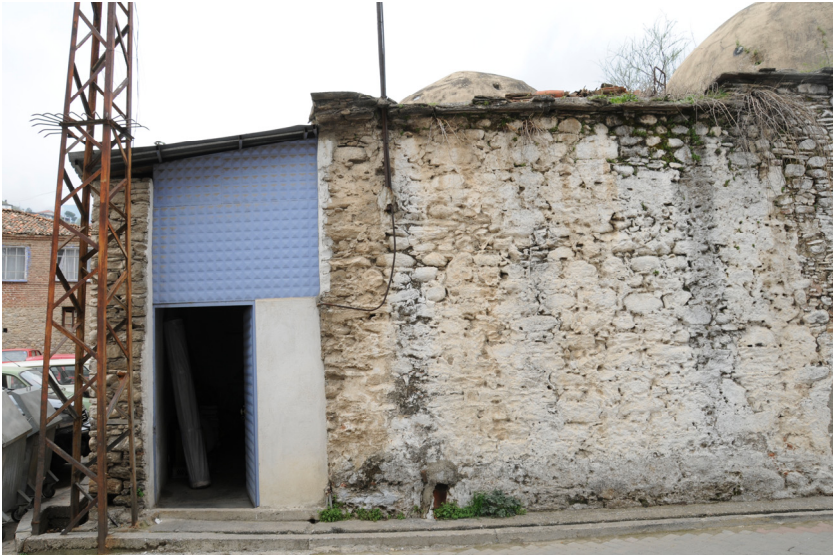
Resim 4- Bozdoğan Çarşı Hamamı. Soyunmalık girişi.

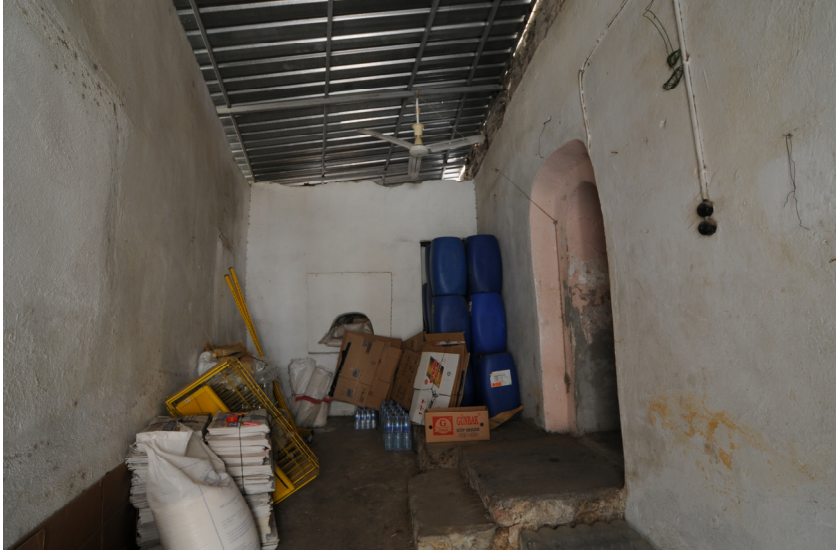
Resim 5- Bozdođan arşı Hamamı. Soyunmalık.

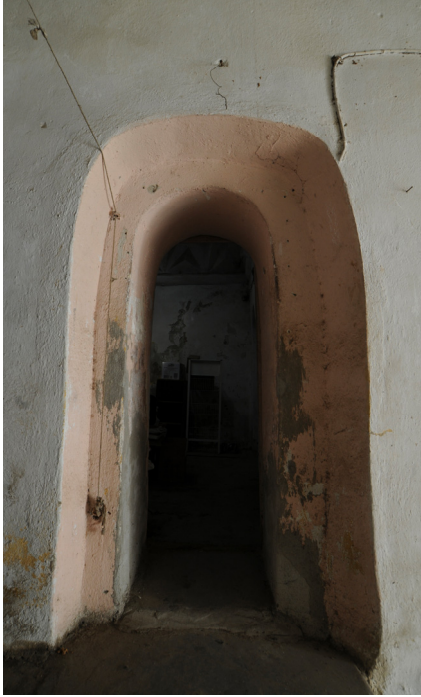
Resim 6- Bozdođan arşı Hamamı. İllıklık girişı.

Soyunmalıktan ılıkliğe (I) kuzey duvarı üzerindeki sivri kemerli açıklıktan girilmektedir (Resim 6). Sivri kemer sonradan düzgün olmayan basık kemerli bir çökertme içine alınmıştır. Kuzey duvarının doğusunda, II no.lu mekanın kuzey duvarına denk gelen kesimde, dikdörtgen şekilli bir niş vardır. Bu nişe II. no.lu mekandan bakıldığında, aslında bir giriş açıklığı olduğu, sonradan örülerek kapatıldığı anlaşılmaktadır.

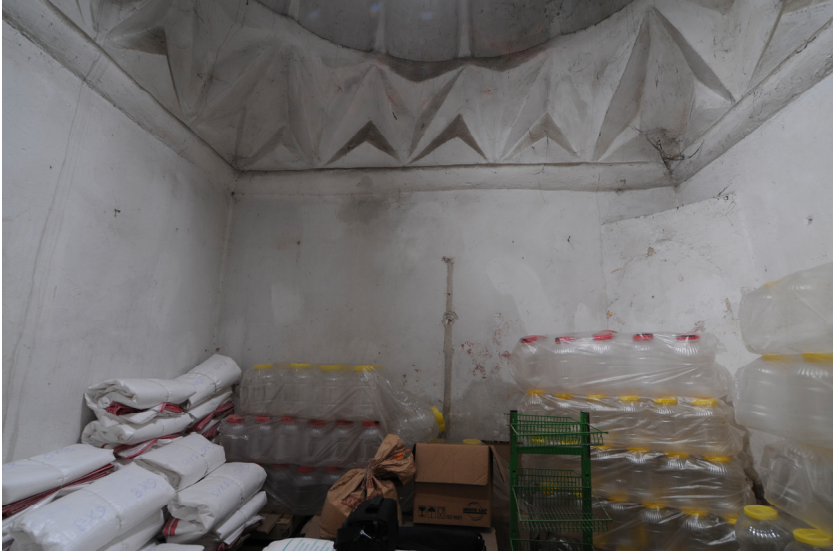
Resim 7- Bozdoğan Çarşı Hamamı. Ilıklık.

Ilıklık (II), 3.62mX3.66m boyutlarında kare şekilli bir mekandır (Resim 7). Mekanın üzeri, geçişleri Türk uçgenleriyle sağlanmış bir kubbe ile örtülüdür (Resim 8). Kubbe içi, kaval silmelerle 16 dilime ayrılmıştır. Mekanın aydınlatması, kubbe içinde yer alan çok sayıda daire şekilli aydınlatma deliği ile sağlanmıştır. Ilıklığın kuzeybatı köşesinde pahlı bir duvar yüzeyi dikkati çekmektedir. Bu pahlı yüzeyin gerisinde, yapının kuzeybatısındaki V no.lu mekan ile bağlantıyı sağlayan bir köşe girişi vardır. Ilıklığın doğu duvarının ortasında yuvarlak kemerli bir niş bulunmaktadır (Resim 9). Kemer formundaki bozulmalar, nişin bugünkü görünümünü onarımlarla aldığı aklı getirmektedir. Mekanın kuzeydoğu köşesinde yer alan basık kemerli çökertme içine alınmış sivri kemerli açıklıktan tıraşlık olarak kullanıldığını düşündüğümüz II no.lu mekana geçilmektedir. II no.lu mekan, 3.40mX2.57m boyutlarında kuzey-güney yönlü dikdörtgen bir mekandır. Üzeri sivri kemerli bir tonozla örtülüdür (Resim 10).

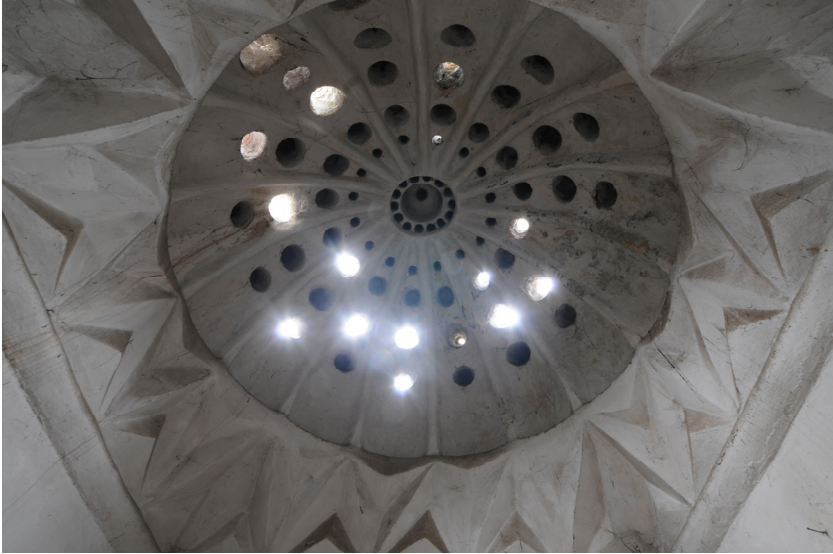
Resim 8- Bozdoğan Çarşı Hamamı. Ilıklık kubbesi.

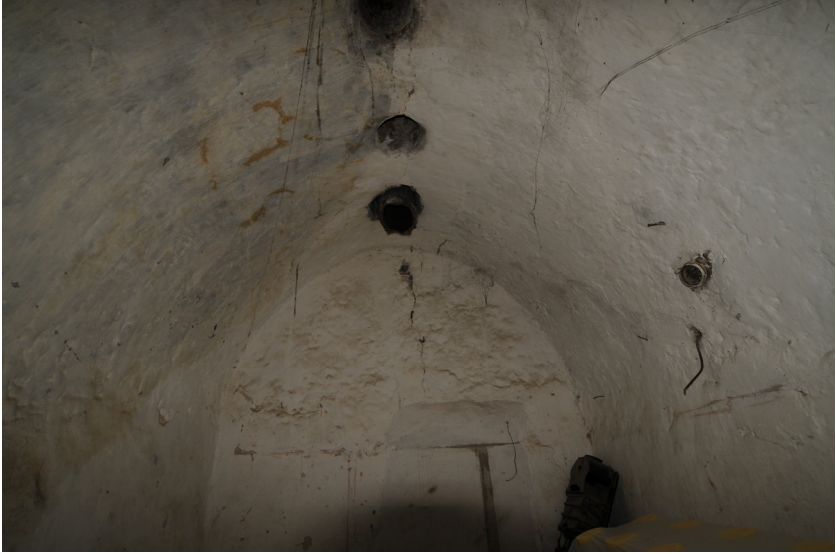
Resim 10- Bozdođan arşı Hamamı. Tıraşlık.

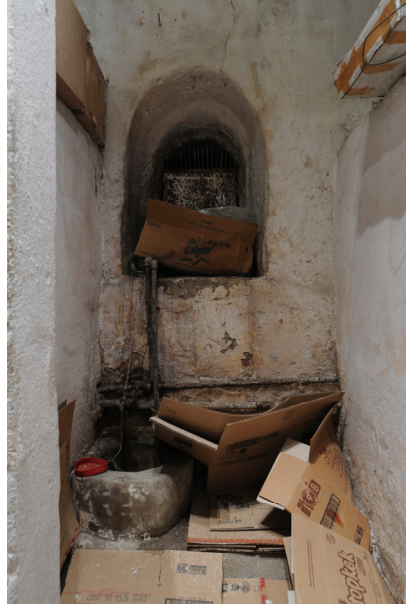
Resim 14- Bozdoğan Çarşı Hamamı. Su deposu kontrol penceresi.

II. no.lu mekanın güney duvarının doğu köşesindeki sivri kemerli açıklıktan sıcaklık olarak kullanılan III no.lu mekana geçilmektedir. Açıklığın formunun bozuk olması, sonradan açılmış olabileceğini akla getirmektedir. Sıcaklık, 3.66mX3.66m boyutlarında kare bir mekandır. Üzeri, geçişleri dilimli tromplarla sağlanmış bir kubbe ile örtülüdür (Resim 11). Mekanda, sonradan yıkanma kabini amacıyla inşa edilmiş betonarme duvar bölüntüleri yer almaktadır (Resim 12). Kuzey duvarının ortasında sade bir mermer kurna mevcuttur. Mekanın güney duvarının ortasında mukarnaslı kavsara ile örtülü bir niş bulunmaktadır (Resim 13). Batı duvarı ortasında ise iç içe iki sivri kemerli bir kontrol penceresi vardır (Resim 14). Kemerlerin düzensiz oluşu bu kesimde bir onarımı düşündürmektedir.

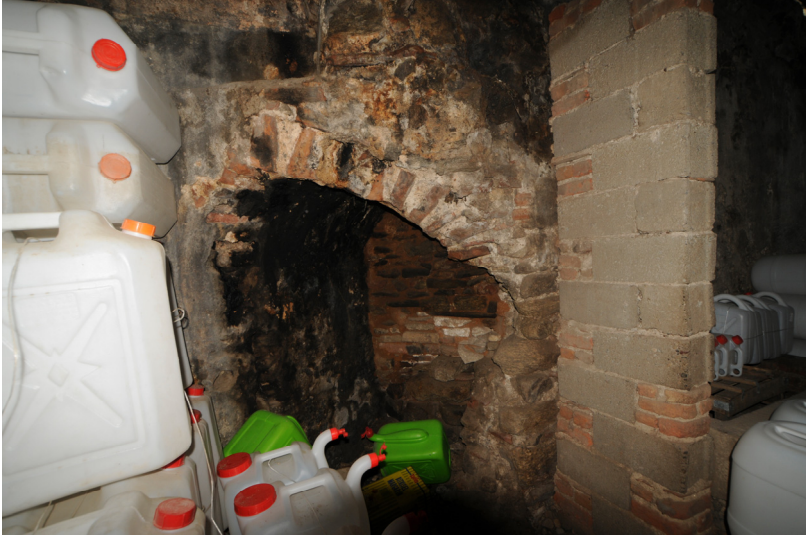
Resim 16- Bozdoğan Çarşı Hamamı. Kuzeybatıdaki mekanda köşe girişi.

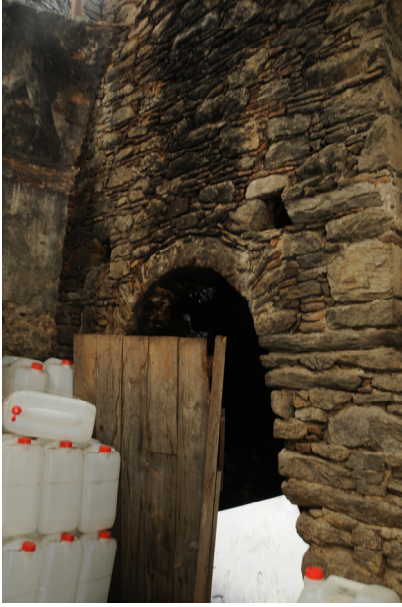
Resim 17- Bozdođan arşı Hamamı. Ocak.

doğu duvarı üzerinde yer alan ve buraya sonradan eklendiği bariz olan ocak, IV no.lu mekanın sonradan depoya dönüştürüldüğünün kanıtıdır (Resim 17). Yapının kuzey duvarı ortasında yer alan ve yapının kuzeye doğru devam ettiğini gösteren duvar izlerinden, hamamın ilk inşaatta daha büyük bir yapı olduğu anlaşılmaktadır. Bu izlerin üst kesimindeki kemer, burada bulunan mekanın bir tonozla örtülü olduğunun göstergesidir (Resim 18).

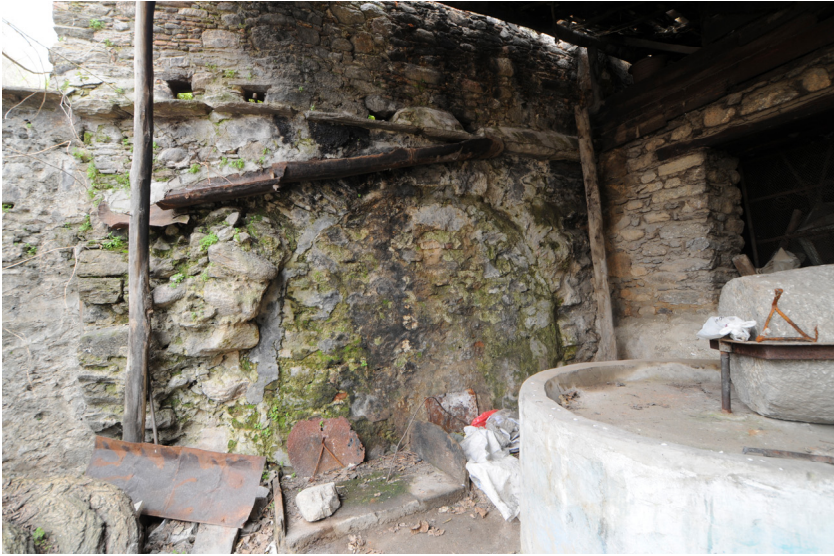
Resim 18- Bozdođan arşı Hamamı. Kuzeydeki tonozlu mekan izi.
