Geleneksel Dokunun Kentsel Mekân Düzeninde İncelenmesi: Germir Örneği

Araştırma makalesi

An Examination of Traditional Fabric in Urban Context: The Case of Germir

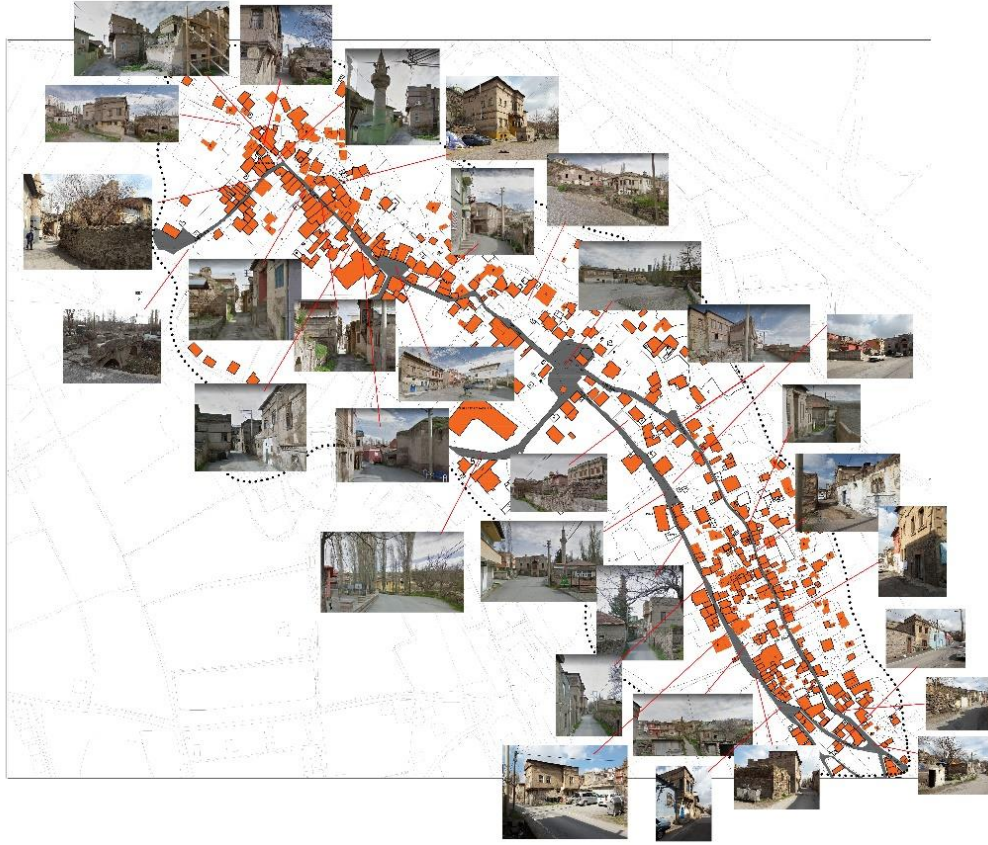
Şekil 3. Ana yollar ve fotoğrafları (Sümeyye Kara, 2016)

Yerleşkede konut dokusu genellikle doğrudan sokağa cephe, arkalarında bahçelerin bulunduğu yapılardan oluşmaktadır. Birbirinin görüş alanını etkilemeyecek şekilde inşa edilmiş bitişik nizamlı yapılar, kayalık, kuzeybatı-güneydoğu yönündeki dar vadi içerisinde setler üzerine yerleştirilmiştir. Topoğrafya ile uyumlu kıvrılan dar yollar, bir ibadet mekânı ya da eğitim biriminin etrafında genişleyen meydanlara ulaşmakta, mahalleler ise bu meydanlar ile birbirinden ayrılmaktadır. Organik dokulu dar sokaklar vadi yamaçları boyunca yükselmektedir ve yer yer çıkmaz sokaklara da rastlanılmaktadır (Şekil 3, Şekil 4). Eğimin dik olduğu veya kotlar arasındaki geçişin sağlanmasında etkili olan merdivenli olarak nitelendirilen sokaklar ile 'kabaltı' olarak isimlendirilen (Şekil 5, Şekil 6), evlerin altından geçiş sağlandığı sokaklar da bulunmaktadır.

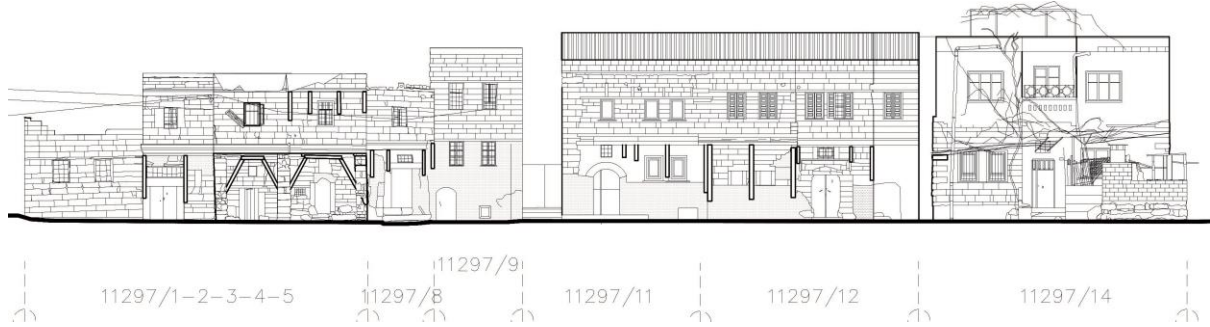
Şekil 13. 11297 ada 1-2-3-4-5 parsel ile 11-12 parsellerdeki yapı-giriş ilişkisi (Sümeyye Kara, 2016)

Yapılar genellikle Germir yerleşkesinin kuzey yamaçlarında konumlanmış, arazi eğimine göre parsellere yerleştirilmiştir. Yapıların çoğuna sokaktan girilmekte, bahçe içerisindeki yapılara ise yüksek duvarlar ile çevrili iç bahçeden girilmektedir. Sokakla doğrudan bağlantısı olmayan yapılarda ise, evlerin içinden ulaşılan yapıya ait iç bahçeler bulunmaktadır (Şekil 13, Şekil 14).

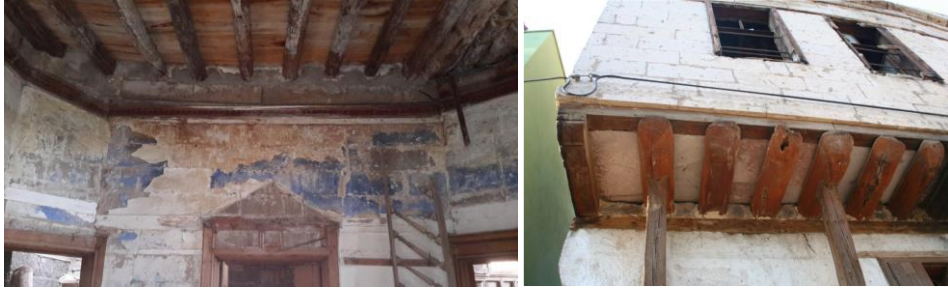
Yerleşkedeki geleneksel yapılarda yapım sistemi kârgirdir. Yiğma sistemdeki evlerin yapımında taş ve ahşap iki temel yapı malzemesi olarak kullanılmıştır. Beden duvarları düzgün kesme taş, düzgün kesme taş ve moloz taş almaşık duvarlar ile inşa edilmiştir. Tonoz tavanlı toprak altındaki mahzenler üzerinde yükselen katların döşeme-tavan yapım sistemi, taşıyıcı duvarlar arasına atılan daire kesitli tomruklar üzerine çakılan tahtalardan oluşmaktadır (Şekil 15). Oda döşemelerini oluşturan katran çamları yaklaşık 20-25 cm kalınlığındadır. İmamoğlu'ndan alınan bilgiye göre katran çamları Toroslardan getirilmekte, çamların kabukları soyulduktan sonra 2,5-3,5 cm kalınlığında çakılan tahtalarla döşeme elde edilmektedir (İmamoğlu, 2006: 15-19, 32).

Şekil 15. (solda) içerden döşeme-tavan yapım sistemi elemanları, (sağda) daire kesitli tomrukların, döşeme-tavan detaylarının cepheden dışarı taşan elemanları (Sümeyye Kara, 2016)

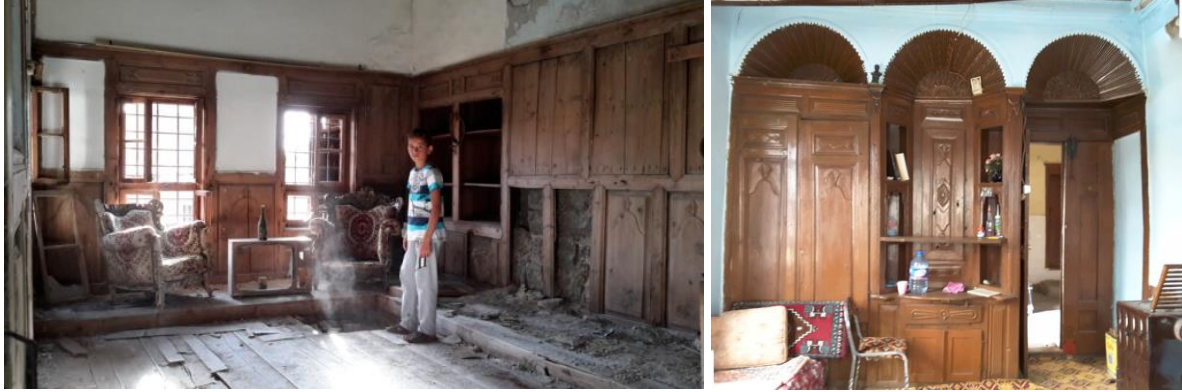
Misafirlerin kabul edildiği bu katların odaları daha özenlidir. İç duvarlar kök boyalı ya da ahşap kaplı, odalarda geometrik desenli ahşap süslemeli tavanlar ve yüklük dolapları yer almaktadır (Şekil 17).

Şekil 17. (Solda) ahşap duvar kaplamaları ve yüklük dolapları, (sağda) lambalık-şerbetlik nişi (Sümeyye Kara, 2016)

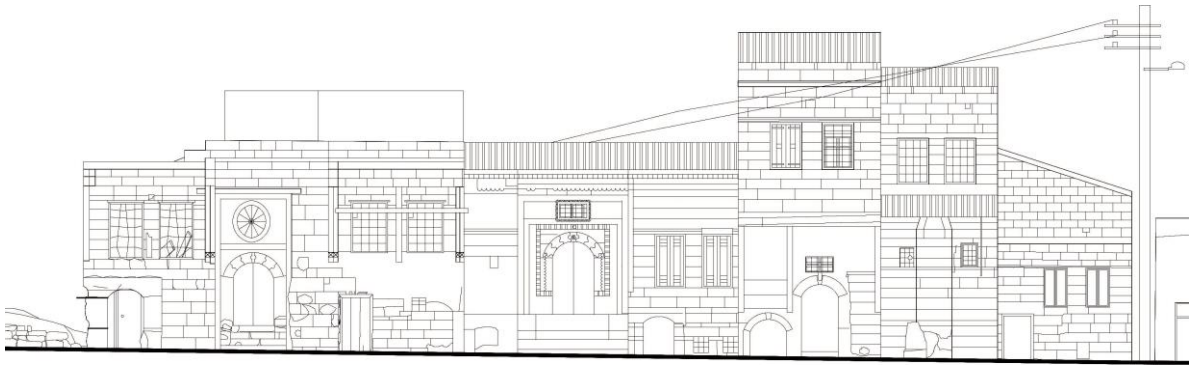
Şekil 18. 11295 ada 17-18-19-20-21-22 parsellerdeki yapı-pencere ilişkileri, rölöve (Sümeyye Kara, 2016)

Yerleşim alanında yapıların ana giriş kapıları cephe oranlarına göre daha büyük tutulmuş, cephe yüzeyi ile bütünlük oluşturan girişler, ana kütlede içeri çekilerek niş içerisine veya avlu duvarı üzerine yerleştirilmiştir. Konumları ile odak noktası olan girişlerin büyüklük – genişlik - hacimleri, konut mimarisine paralel olarak şekil almaktadır (Şekil 18, Şekil 19).

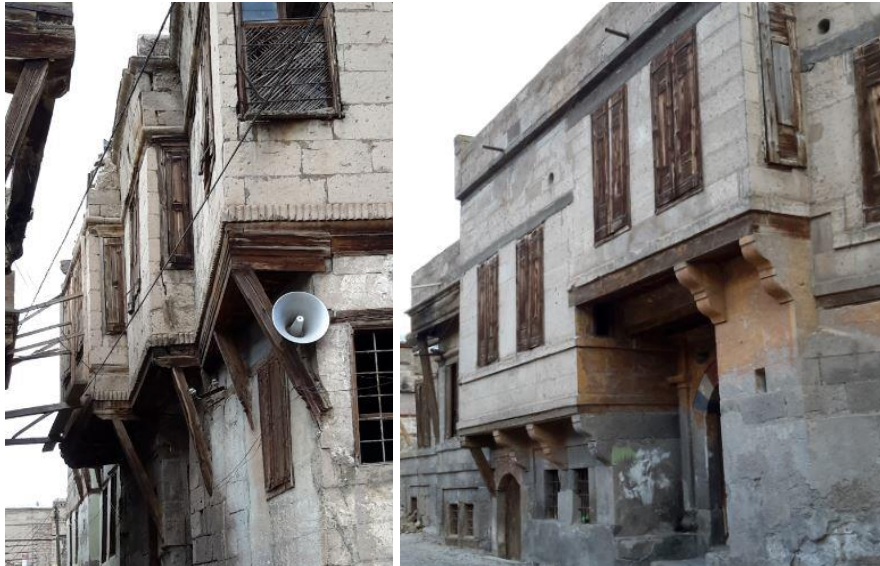
Taş işçiliğinin en güzel örneklerine sahip yerleşkedeki geleneksel yapılarda cephe düzenine hareketlilik katan çıkmalar, ahşap eliböğründeler veya taş payandalarla taşınmıştır. Farklı boyutlarda ve farklı aralıklarla yerleştirilen ahşap payandalar, taş payandaların taşıdığı çıkmalara kıyasla daha esnek ve hafif ifadeler oluşturmuşlardır. Ahşap payandalar aynı yüzeye, cephe taşlarındaki oyuklara, taş payandalar ise cepheye simetrik olarak yerleştirilmiştir. Bu ağır cephe elemanları, büyük kesme taş blokların üst üste bindirilmesiyle oluşturulmuştur (Şekil 23, Şekil 24).

Şekil 24. (Solda) ahşap payandalar, (ortada) taş payandalar, (sağda) ahşap ve taş payandaların birlikte kullanımı (Sümeyye Kara, 2016)

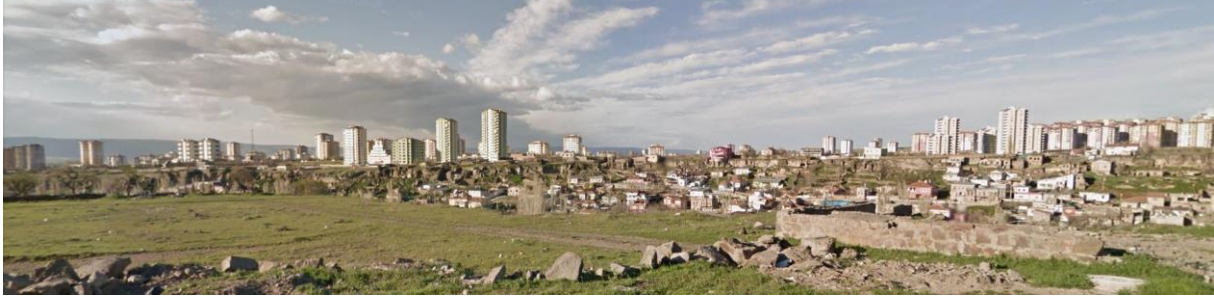
Şekil 38. Germir yerleşkesi ve etrafındaki değişen doku (Sümeyye Kara, 2017)

Germir Kentsel Sit alanının 'korunmuşluk durumu' değerlendirildiğinde; Aşağı Mahalle ve Karşı Mahalle'nin büyük oranda özgün dokusunu koruduğunu ancak, yapıların kaderine terk edilerek yok olma tehlikesiyle karşı karşıya bırakıldığı tespit edilmiştir. Aya Todor Kilisesi ve Papaz evi, Rum Panagia Kilisesi kaderine terk edilmiş ve tescilli en önemli yapılardandır. Aşağı Mahalle Camii etrafında bulunan harap durumdaki yapılar, strüktürel durumları basit birkaç tahta payanda ile desteklenerek sokağa bakan cephelerinin yıkılmaları önlenmeye çalışılmış ve bölge sakinleri için tehdit oluşturan yapılardandır. Kuzeyde Yukarı Mahalle Camii ve Germir Mektebi etrafındaki geleneksel dokunun yoğun olduğu yapıların da büyük çoğunluğunun harap durumda olduğu ve bölge sakinleri için tehlike oluşturabilecek nitelikte olduğu tespit edilmiştir (Şekil 38).

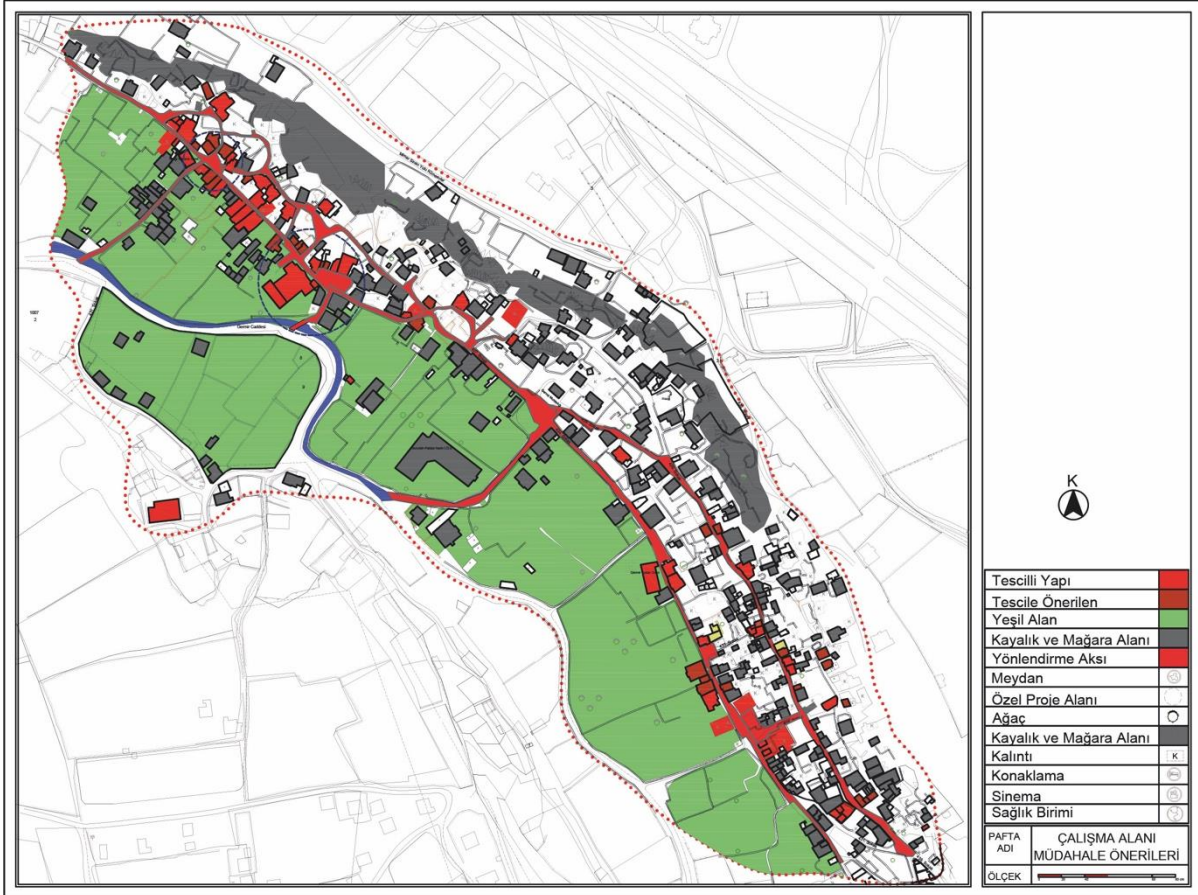
Şekil 42. Sit alanı bütününde müdahale önerileri (Sümeyye Kara, 2017)

Kentsel sit alanının korunması bütüncül bir yaklaşımla ele alınmıştır. Germir yerleşkesinin kent içindeki merkezi konumu ile birçok nitelikli yapının bulunduğu tarihi yapı dokusuna sahip olmasına rağmen ilgi odağında olmadığı görülmektedir. Bu değerlerle birlikte alanın potansiyeli dikkate alınarak ihtiyaç duyulan kararların alınması amaçlanmıştır. Farklı bölgelerde farklı bozulma dereceleri gözlenirken, geleneksel dokunun bir bütün olarak ele alınıp canlandırılması ve yaşatılmasının mümkün olduğu düşünülmektedir. Kısa veya uzun süreli projelerle, Germir Mahallesi Kentsel Sit Alanı'nın özgün görünümüne kavuşturulması ve yaşamın canlandırılması amaçlanmıştır. Doku içerisinde kendini açık bir şekilde belli eden yüksek ve geniş tabanlı yapıların pilot projelerle ayıklanması, yerlerine dokuya uyumlu yapıların yapılması önerilmiştir. Yapılan analizler doğrultusunda mevcut fonksiyonların olabildiğince korunmasına, boş veya terk edilmiş yapıların bölgede ihtiyaç duyulan işlevler ile bölge halkının kullanımına sunulması hedeflenmiştir (Şekil 42).

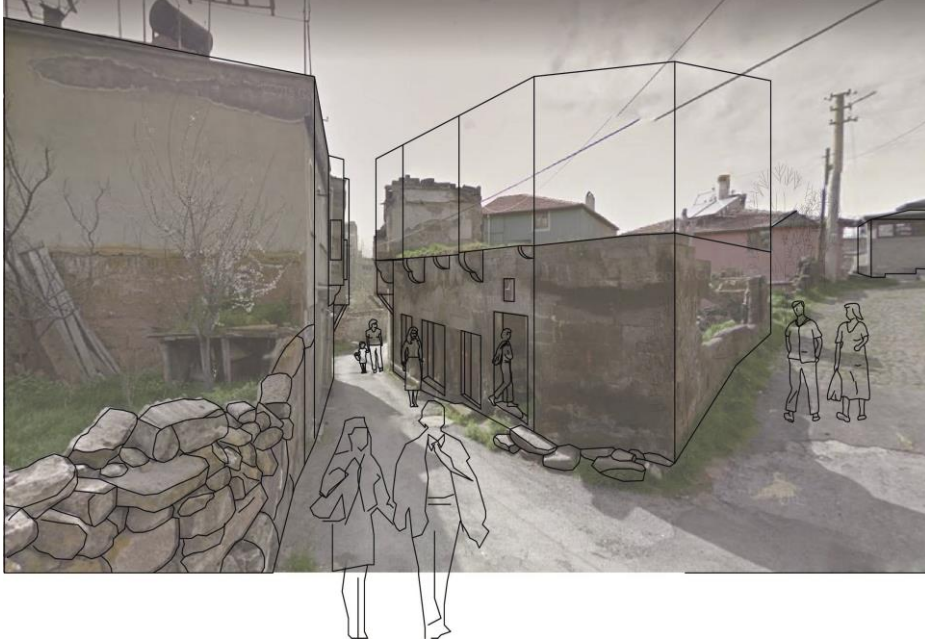
Şekil 43. 427. Sokak için mevcut durum ve öneriler (Sümeyye Kara, 2017)

Çalışma alanının doğu ucundaki dükkân kalıntılarının ve etrafındaki yapıların kamusal alan olarak işlevlendirilmesiyle, hareketli bir çekim noktası oluşturularak arka planda kalan bu noktaya yönlendirme yapılması sağlanmıştır (Şekil 43).

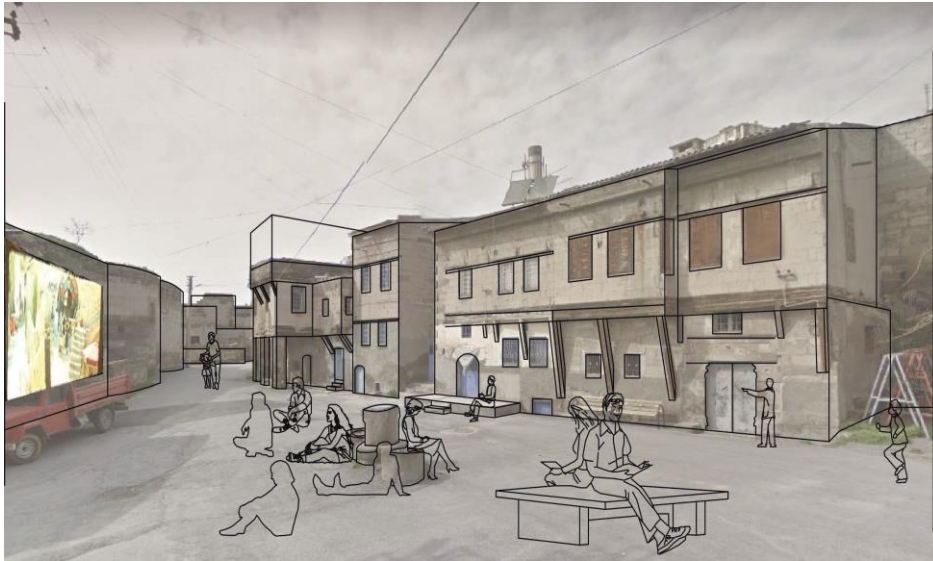
Şekil 44. 427. Sokak için mevcut durum ve öneriler (Sümeyye Kara, 2017)

Alanda sağlık hizmetlerine cevap verebilecek bir birim olmamasından dolayı uygun bir yer belirlenerek sağlık ocağı gibi birimin yine bu meydan etrafında faaliyete geçirilmesi önerilmiştir (Şekil 44).
