## EDİRNE YENİ SARAY (SARAY-I CEDİD-İ ÂMİRE) KAZISI 2009 YILI ÇALIŞMALARI

Mustafa ÖZER<sup>1</sup>

### Restorations, Excavations and Reseraches Carried Out in Edirne Imperial Palace in 2009

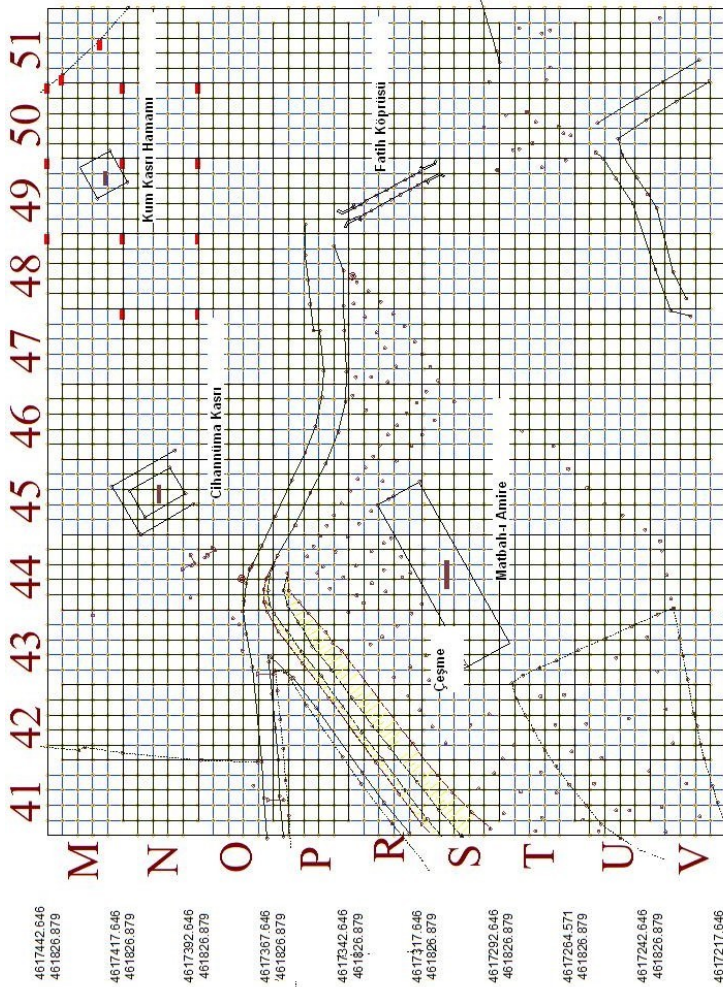
Harita 1 : Edirne Yeni Saray Kazı Alanı Karolajı (2009 yılı çalışma alanı)

Edirne İl Özel İdaresi'nde görevli harita mühendislerinin 2009 yılı Temmuz ayının değişik günlerinde totalstation, nivo, vd. teçhizatla Edirne Yeni Sarayı'nın tahmini yayılma alanında gerçekleştirmiş oldukları ölçümlerle; memleket kotu esas alınarak belirli noktalarda poligon noktaları oluşturulmuş ve bu noktalara bağlı olarak, bütün alanın halihazır haritası, alanda mevcut kalıntıların yerlerini ve gabarilerini yansıtan kotlu topoğrafik harita ile bütün alanın 25 x 25 m. ölçülerinde karolajları yapılmıştır. Ayrıca, bilgisayar ortamında tüm saray alanının 25 x 25 m. ölçülerinde hazırlanan karolajı esas alınarak, 2009 yılı çalışma programında yer alan ve sarayın

mutfak binası olarak bilinen Matbah-ı Amire ile Kum Kasrı Hamamı ve çevresinde kazıklar kullanılarak 5 x 5 m. ölçülerinde karolajlar oluşturulmuştur.

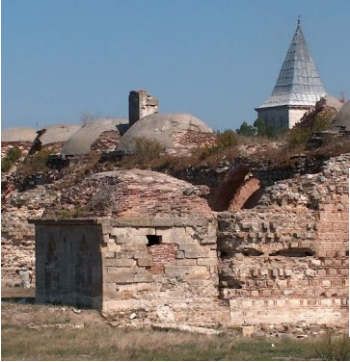
Fot. 12. Matbah-ı Amire'ye kuzeybatı köşeden bitişik olan çeşme

Matbah- Amire'nin kuzeybatı köşesine bitişik ve mutfak yapısına göre daha geç tarihli olan bir çeşme vardır. Doğu- batı yönünde dikdörtgen planlı ve duvarları düzgün kesme taş, çapraz tonoz örtüsü tuğlayla inşa edilmiştir. Güney duvarı Matbah-ı Amire'ye bitişik olan çeşmenin doğu cephesi ortasında, düşey dikdörtgen kesitli bir açıklık bulunmaktadır. Çeşmenin kuzey duvarı üzerinde, yüzeysel olarak işlenmiş mihrabiye şeklinde iki niş mevcuttur. Kavsaraları üç sıra halinde mukarnaslarla dolgulanmış bu nişlerin ortasında, birer musluk yuvası vardır. 16. yüzyılda yapıldığı düşünülen çeşmenin örtüsünün orijinalde kurşun kaplı olduğu tahmin edilmektedir (Resim 3- 4).

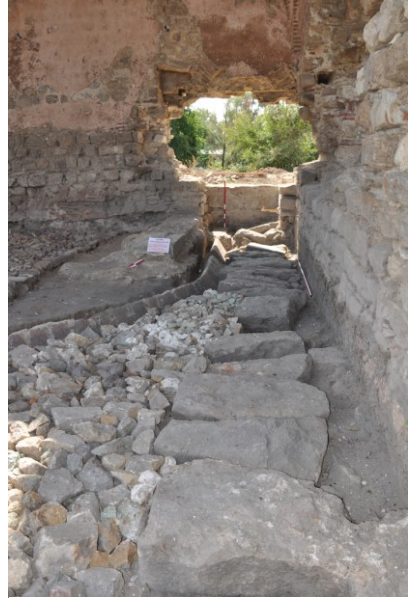
Fot. 14. Matbah-ı Amire'nin iç mekanında çıkan alt yapı sistemlerinden bir detay

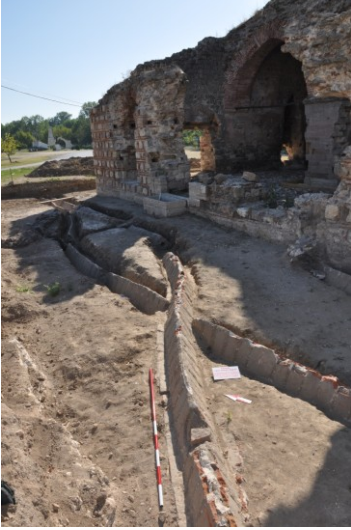
Fot. 20. Matbah-ı Amire'nin kuzey cephesinde ortaya çıkan alt yapı sistemi

Matbah-ı Amire'nin kuzey kesiminde, çeşme genişliğince oluşturulan ve cephe boyunca devam eden açmalarda gerçekleştirilen kazılar sonucunda; iç mekamlardaki alt yapı (künk sistemleri)nin devamı niteliğinde veriler ortaya çıkarılmıştır (Resim: 5- 6). Tamamına yakını çeşmeyle doğu cephesinden ilişkili olan bu künklerin bazıları, 1 ve 5 no.lu mekamlardaki künk sistemleriyle bağlantılıdır. İç mekamlardaki gibi, dairesel formlu pişmiş toprak künklerin birleştirilmesiyle meydana getirilen ve iki yandan tuğlaların çatılmasıyla kapatılmış olan bu künk sistemi; bazen Matbah-ı Amire'nin kuzey duvarına paralel, bazen de birbirlerine saplanan veya kesen konumda ortaya çıkarılmıştır. Güneylerindeki mutfak yapısıyla doğrudan ilişkili olduğu anlaşılan bu künk sistemleri; sarayın diğer yapılarıyla da bağlantılı olmalıdır. Bazılarının atık su, bazılarının ise temiz su taşıdığını düşündüğümüz bu alt yapı sistemleri; ortaya çıkarılıp temizlendikten sonra çizim ve fotoğraflarla belgelenecek, ileriki yıllarda tekrar incelemeye imkan verecek şekilde şekilde koruma altına alınmışlardır. Yapının kuzey kesiminde, 4 ve 5 no.lu mekamları ayıran duvarın kuzeyinde, yarım daire kesitli ve etrafı blok taşlarla kaplanmış tuğla bir ocak bulunmuştur. Temizliği yapılan ocağın rölövesi alınarak fotoğraflanmış ve koruma altına alınmıştır. Matbah- Amire'nin doğu cephesinde gerçekleştirilen kazı çalışmalarında; yapının güney ve kuzey duvarına saplanan ve doğuya doğru yönelen duvar kalıntıları ile tuğla zemin ortaya çıkarılmıştır. Söz konusu duvarların nereye kadar devam ettiği ileriki yıllarda yapılacak kazılarla anlaşılacaktır. Ayrıca bu duvarların, Matbah-ı Amire'nin beden duvarları ile malzeme- teknik ve doku bakımından farklı olduğu anlaşılmaktadır. Bu nedenle duvar kalıntılarının, daha geç tarihli olduğunu düşünüyoruz.

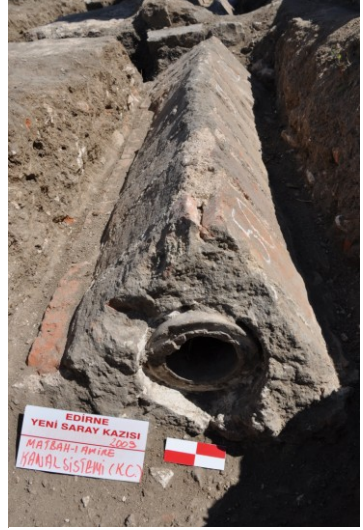
Fot. 21. Matbah-ı Amire'nin kuzey cephesinde ortaya çıkan alt yapı (künk) sisteminden detay

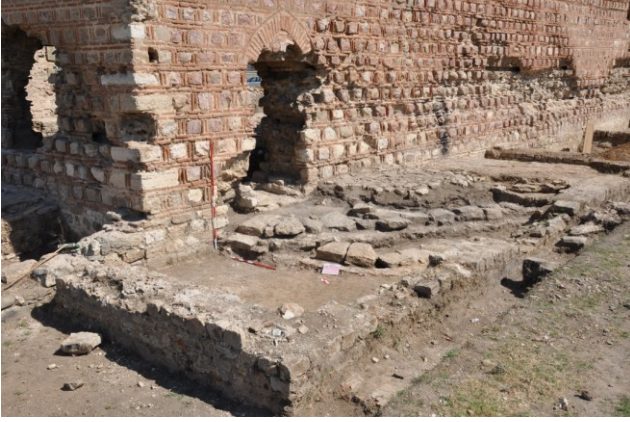
Fot. 24. Matbah-ı Amire'nin güney cephesinde ortaya çıkan tuğla döşeme

saplanan temel izleri görülmektedir. Zemin kotunda mekanlara ayrılan bu alanın döşemesinde, doğu cepheadekine benzer bir tuğla döşeme ortaya çıkarılmıştır. Yer yer tahrip olmuş olan bu döşemenin altında ise, Matbah- 1 Amire'nin iç mekanlarında tespit edilen ve güneye, Tunca Nehri'ne yönelen künklerin (alt yapı sistemlerinin) devamı ortaya çıkarılmıştır. Bu cephede yapılan kazılar sonrası ortaya çıkan ve duvarlarla sınırlanan bölümün üzerinin, kuzey cepheadekine benzer bir sundurma ile örtülü olduğu, yapının beden duvarları üzerindeki izlerden anlaşılmaktadır. Bu bölümün üzerinin sundurmayla örtülü olduğunu kanıtlayan verilerden bir tanesi de, söz konusu cepheye paralel devam eden duvarın güneyinde, doğu- batı yönünde, belirli aralıklarla sıralanmış ahşap direklerin oturduğu taş yuva kalıntılarıdır. Matbah- Amire'nin batı cephesi boyunca, 5 x 5 m. genişliğince oluşturulan açmalarda gerçekleştirilen kazılar sonucunda; doğu cepheadekine benzer bir düzenle karşılaşılmıştır. Burada da, Matbah-1 Amire'nin batı duvarına paralel devam eden bir duvar ile bu duvarların güney ve kuzey köşelerden kırılarak yapıya saplandığı gözlenmektedir. Zemini tuğlalarla kaplı olan bu alanın üzerinin de ahşap bir sundurmayla örtülü olduğu düşüncesindedir.

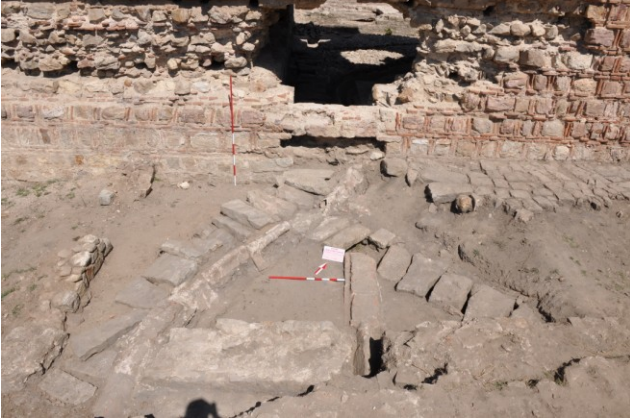
Fot. 25. Matbah-ı Amire'nin güney cephesinde ortaya çıkan kanal ve künk sistemi

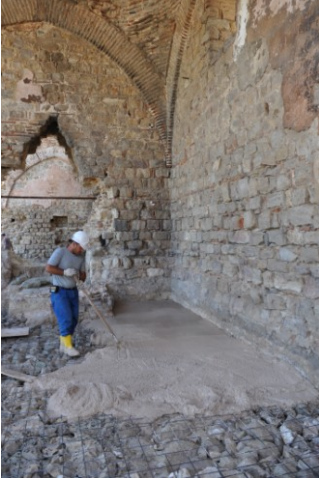
Fot. 27. Matbah-ı Amire'nin restorasyonu kapsamında iç mekan döşemesinde yapılan blokaj uygulaması

Matbah-1 Amire'nin iç mekanlarında ve çevresinde gerçekleştirdiğimiz kazılar sonucunda ortaya çıkan bütün mimari verilerin rölevaleri alınarak, onaylı rölevo projesine applike edilmiştir. Ayrıca fotoğraflarla da belgelenen bu kalıntılar, ileriki yıllarda daha detaylı incelenmeye imkan verecek şekilde koruma altına alınmışlardır. Halihazırda, Matbah-1 Amire'nin restorasyon çalışmaları, onaylı projesi doğrultusunda devam etmektedir. Ahşap iskele kurularak askıya alınan yapıda şu ana kadar; iç mekanlarındaki blokaj çalışmaları tamamlanmış, kemer ve kubbeler askıya alınmış, beden duvarlarındaki çürümüş, dökülmüş ve bozulmuş taş- tuğla örgü ve derzler yenilenmiş, kubbelerin yıkılan ve çatlayan kısımları elden geçirilerek tamamlama ve dikiş uygulanmış, kubbelerin kurşun kaplamalarının oturacağı harçlı tabaka tamamlanmış, beden duvarlarındaki ahşap hatıl boşlukları kimyasal güçlendiricilerle dolgulanmıştır.

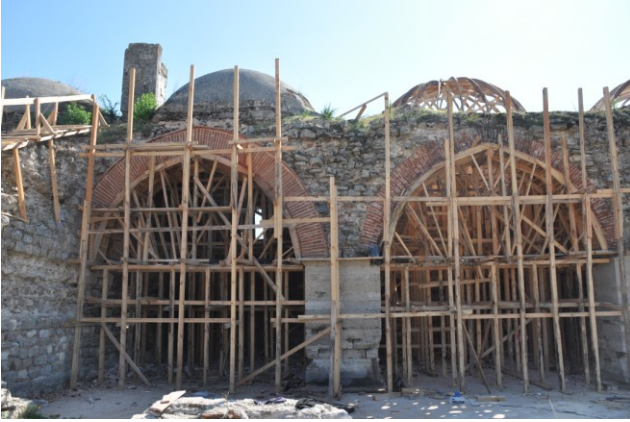
Fot. 28. Matbah-ı Amire'nin restorasyonu kapsamında yapının askıya alınması ve kubbelerin restorasyonu

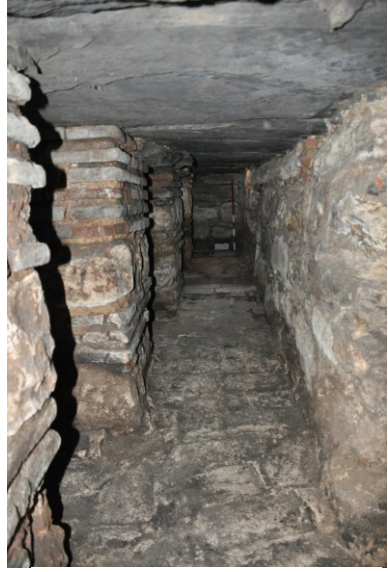
Fot. 47. Kum Kasrı Hamamı'nın cehennemlik katındaki sıcak su buharının dolaştığı kanallardan bir görünüm

Cehennemlik katının dört bir yanında, sıcak su buharının dolaştığı kanallar bulunmaktadır. Cehennemliğin güney duvarı ortasında, dışarıdan da algılanabilen ve sıcak su kazanının bulunduğu bir bölüm vardır. Tuğla malzeme ile yapılmış bu bölüm (külhan), büyük oranda orijinal durumunu korumaktadır. Külhanın iki yanında ise dikdörtgen planı su deposu bulunmaktadır.

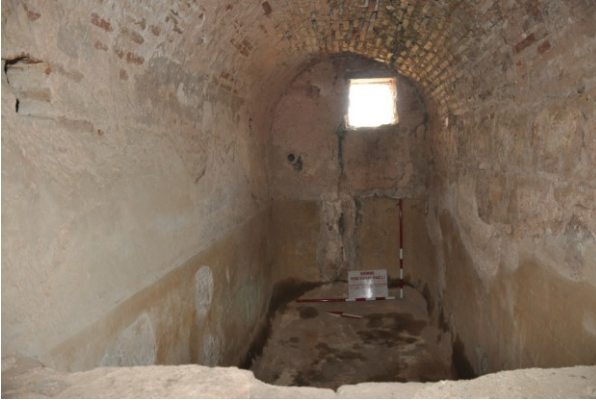
Fot. 48. Kum Kasrı Hamamı'nın su deposunun içten görünümü

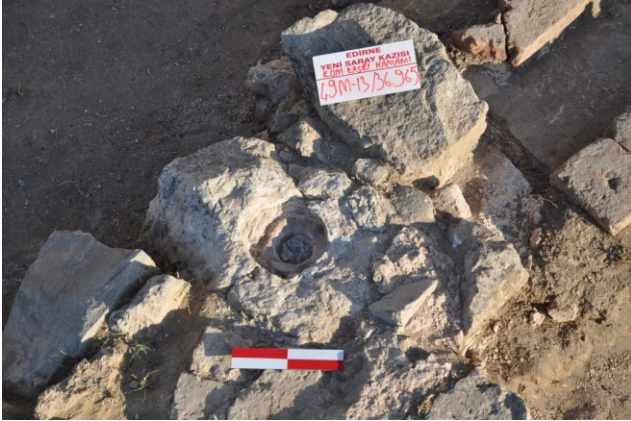
Fot. 60. Kum Kasrı ile Kum Kasrı'nın bağlayan koridorun ortasındaki havuz olması muhtemel künke ait izler
