BEÇİN 1998 KAZISI¹

Rahmi Hüseyin ÜNAL*

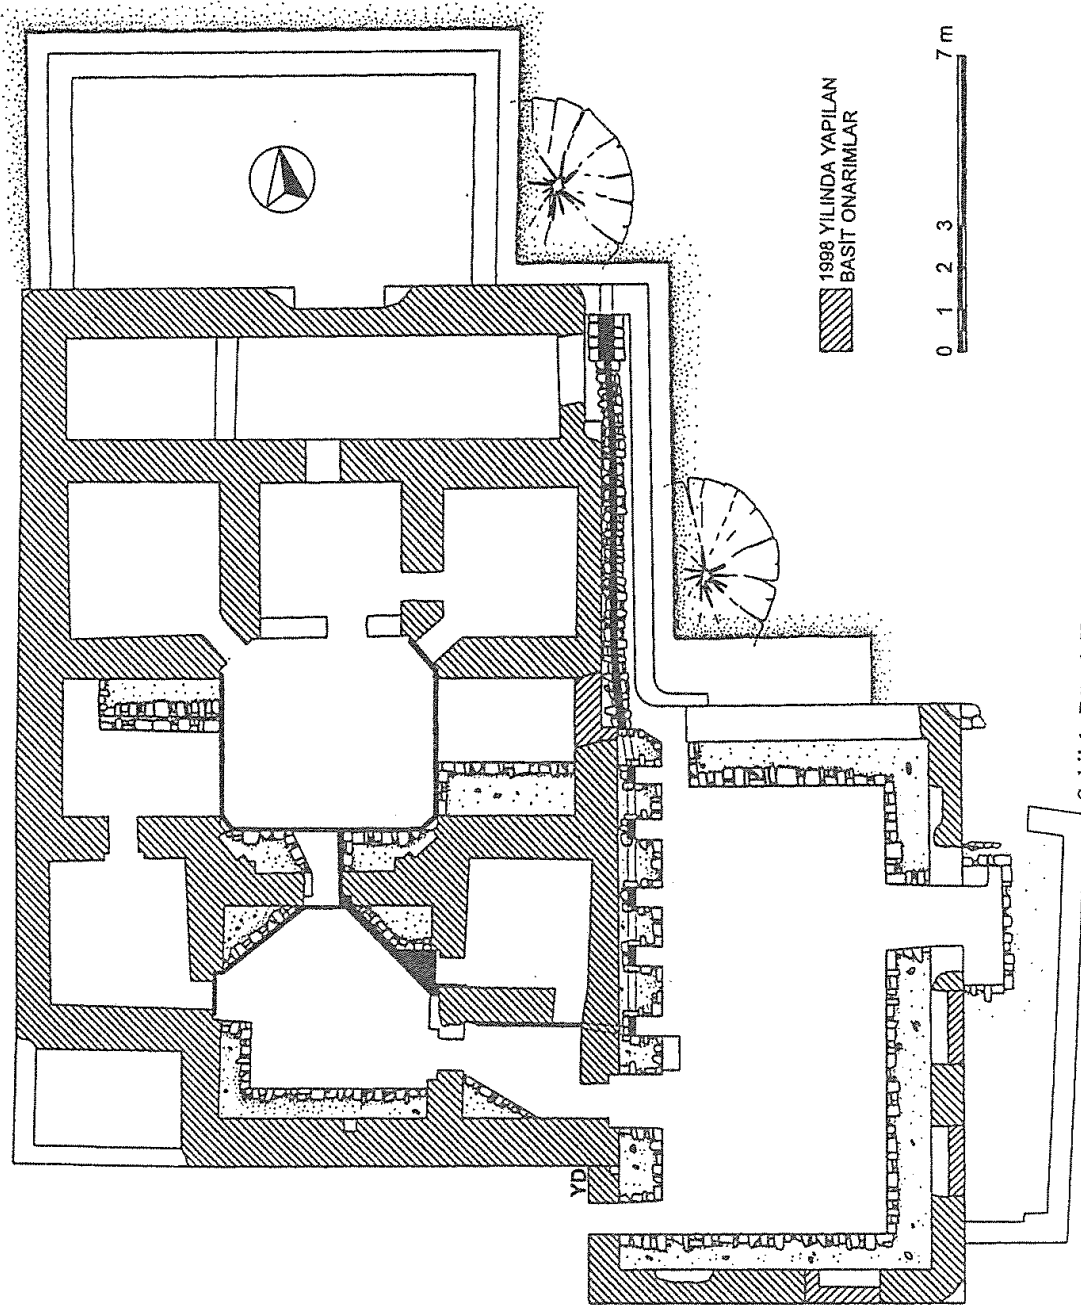
Şekil 1 - Büyük Hamam. Sekiler ve atık su kanalları. (Röfve ve çizim: Y. Demiralp)

1997 yılı çalışmaları sırasında ortaya çıkarılan soyunmalığın kuzey duvarına yaslanan sekinin, 90°lik bir açı yaparak, soyunmalık girişine kadar devam ettiği görüldü¹ (Bk. Şek. 1). Yaklaşık giriş açıklığı eninde bir boşluktan sonra, soyunmalığın doğu duvarına bitişik bir diğer sekinin güneydoğu köşesine kadar devam ettiği ve soyunmalığın güney duvarını izleyerek güneybatı köşesine ulaştığı anlaşıldı (Res. 4). Soyunmalığın batı duvarının, hamam kütesinden taşan ve güneye doğru devam eden kesimindeki gediğin, bir tahribat sonucu oluşmadığı anlaşıldı. Toprak dolgu tamamen boşaltıldığında, güney duvarı boyunca uzanan seki ile, aralık mekanı giriş kapısının hemen güneyindeki seki arasında, özensiz bir işçiliğe sahip, üç basamaklı bir merdivene rastlandı (Res. 5). Bu merdiven basamakları, burada ikinci bir kapının bulunduğunu açıkça kanıtlıyordu. Ancak bu giriş, soyunmalığın doğu duvarı üzerindeki girişten, belirgin bir şekilde daha dardı (doğu girişi: 140 cm; batı girişi: 72 cm.). Yaklaşık olarak saptanabilen eşik seviyesi, güney cephesinde toprak seviyesinin 1 m. 50 cm. kadar yükseldiğini gösteriyordu.

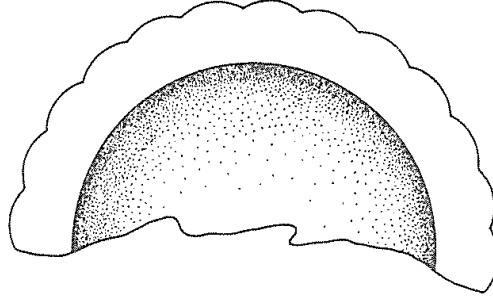
Şek.3- Büyük Hamam. Soyunmalıkta 1997 sezonunda bulunan fiskiye çanağının (?) üstten görünüşünün şematik çizimi (Çiz: S. Gök).

soyunmalıktan ılıklığa taşınmış olabileceği hatıra gelmektedir¹. Ancak, ılıkılık mekanının ortalarında da, bir fiskiyeyi beslediğini tahmin ettiğimiz bir su kanalı çıkışı bulunmaktadır. Bu nedenle, 1997 sezonunda, soyunmalığın kuzeybatı köşesine yakın bir yerde ortaya çıkarılan daire profilli, dış yüzeyi dilimli mermer parça, soyunmalık şadırvanının fiskiye çanağına ait olabileceği gibi, hamamın kurnalarından birine de ait olabilir (Res. 9) (Şek. 3).

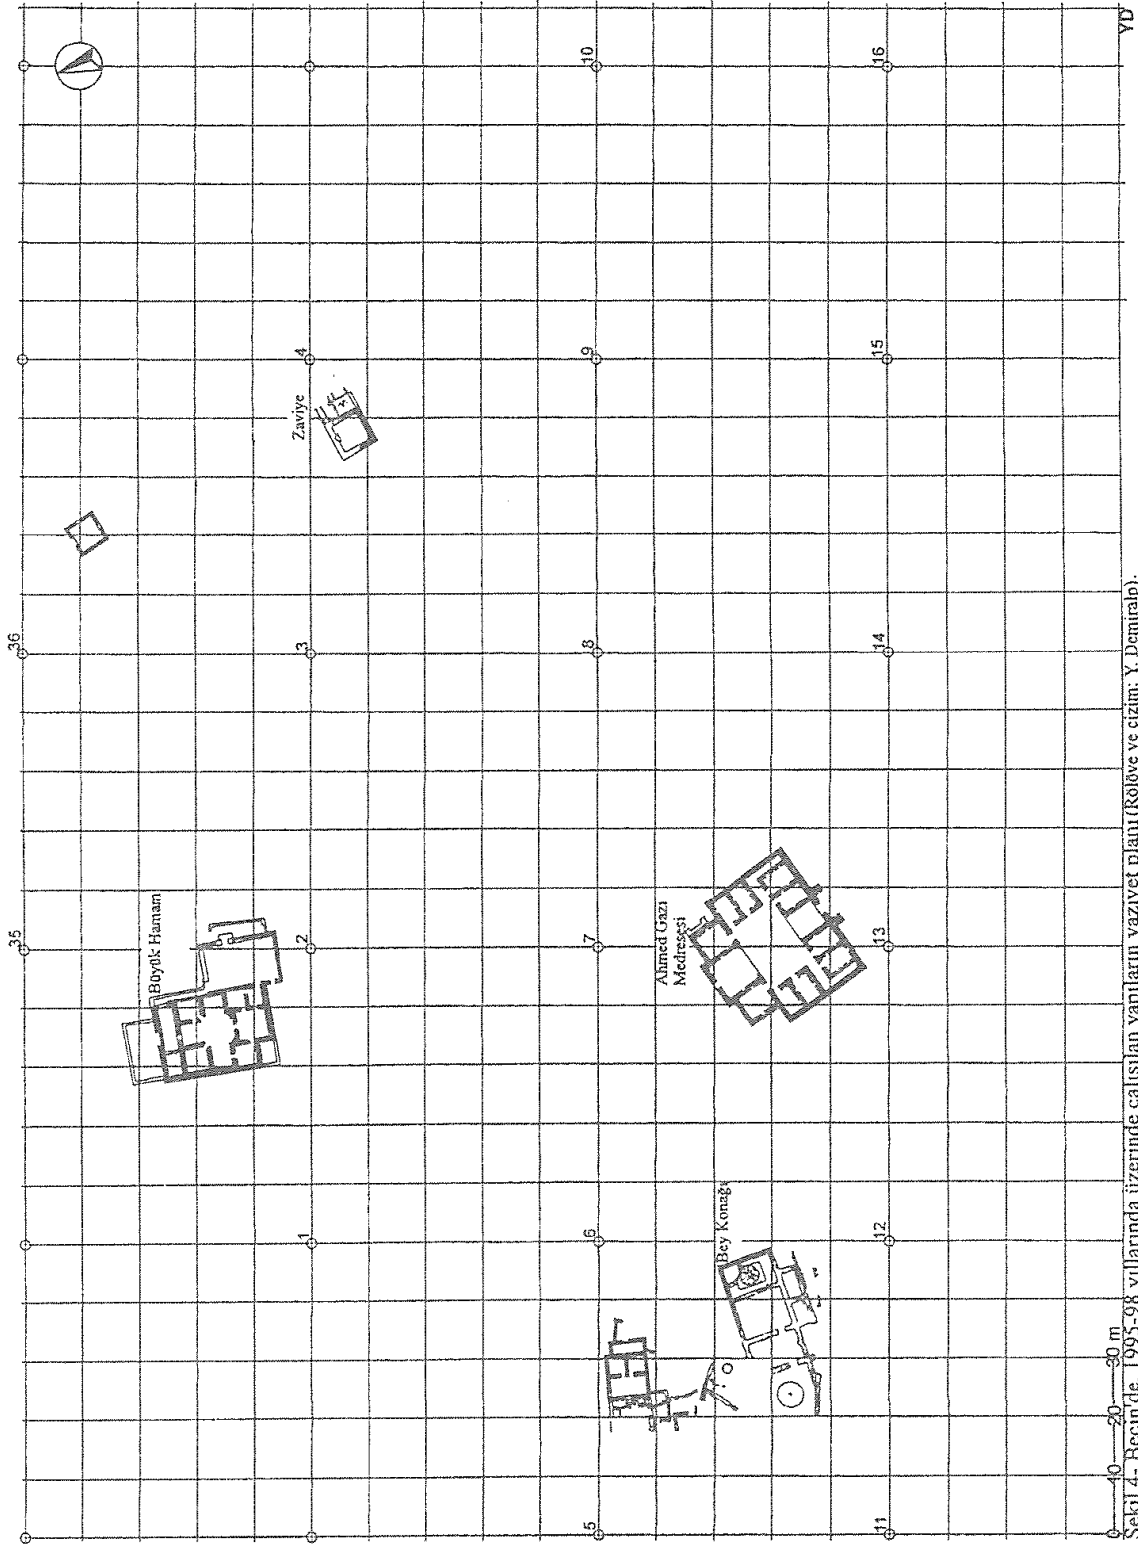
Şekil 4- Beçin'de, 1995-98 yıllarında üzerinde çalışılan yapıların vaziyet planı (Rölöve ve çizim: Y. Demiralp).

Zaviye Kazısı: Ahmet Gazi Medresesi'nin yaklaşık 80 m. doğusunda, bugünkü yoldan 20-30 m. kadar içerde, tarlalar içinde bir yapı kalıntısı dikkatimizi çekmişti (Şek. 4). Ağaçlar, makiler ve otlar, kalıntıyı öylesine istila etmişlerdi ki, güney kenarı dışında yapının diğer duvarlarını algılamak mümkün değildi (Res. 10). Güneybatı köşesine yaslanan asırlık bir karaağaç, bu kesimde önemli bir yıpranmaya neden olmuştu (Res. 11). Bir kubbe ile örtülü olduğu anlaşılan yapının çöken üst örtüsünün molozları, mekanın içini doldurmuştu. Bir diğer karaağaç, üst örtünün molozlarını kökleriyle bir ahtapot gibi sarmıştı.

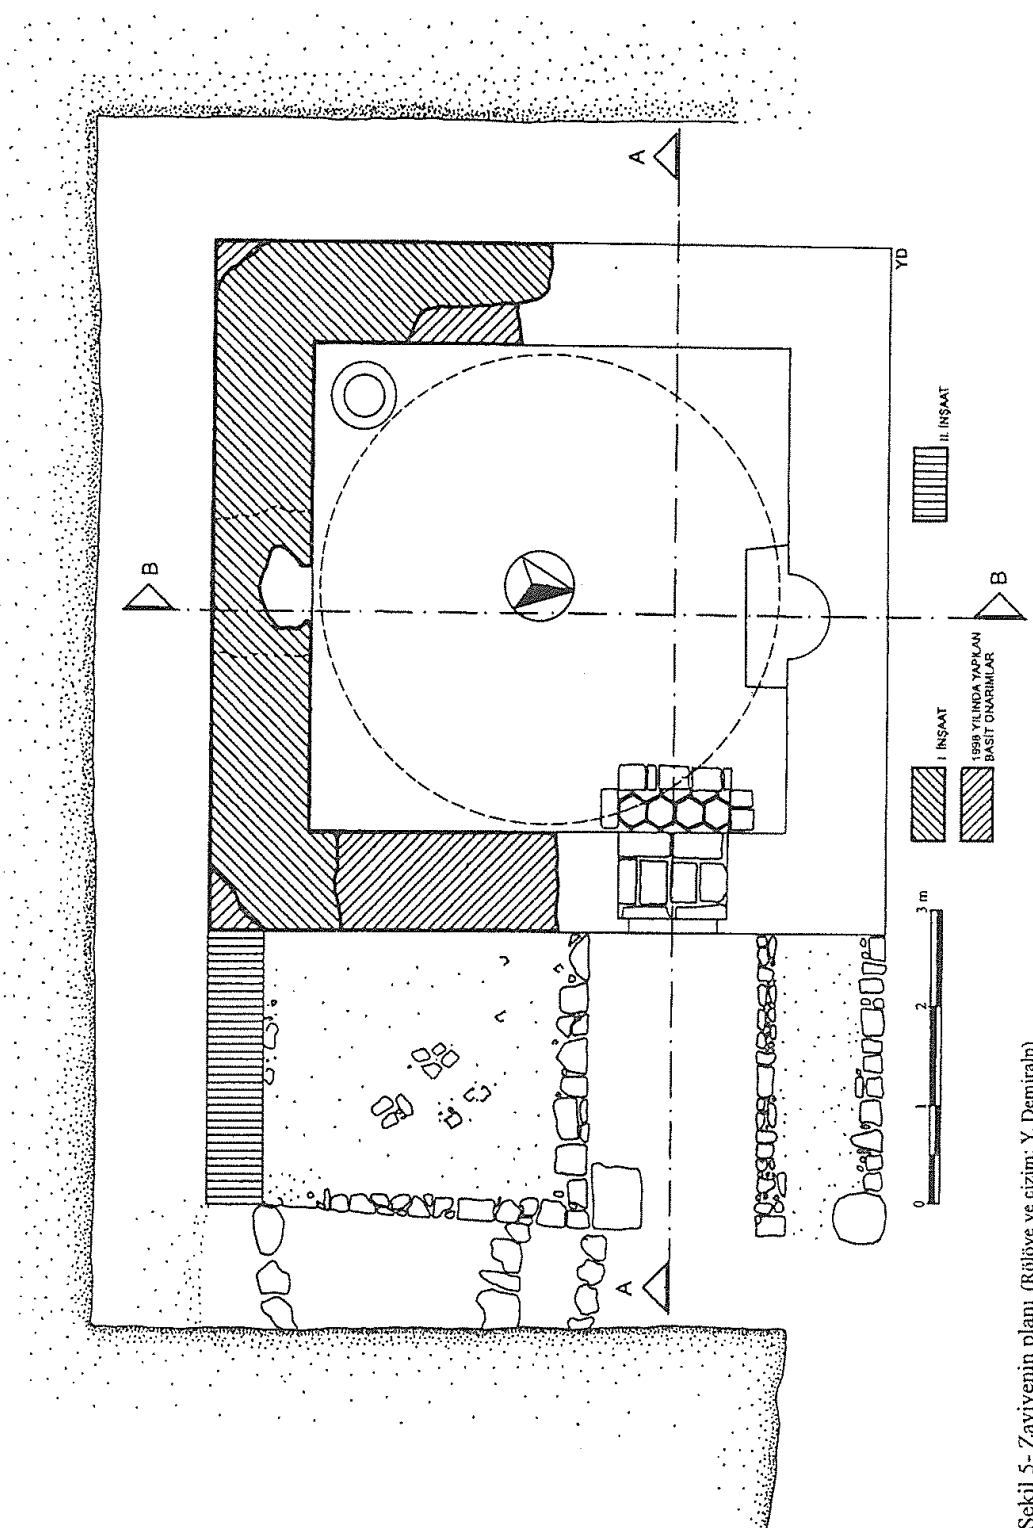
Şekil 5- Zaviyenin planı (Rölöve ve çizim: Y. Demiralp)

kenarına, düzgün kesme taşlar sıralanmıştı. Kesme taşların çoğu yerinde değildi. Ancak zemindeki harç üzerinde izleri görülebiliyordu. Mekanın içindeki toprak zeminin, bu kesme taşların üst hizasına kadar doldurularak yükseltildiği anlaşılıyordu. Fakat zeminde oluşacak 10-15 cm.lik böyle bir yükselme sonucunda ocağın önündeki seki, mekanın toprak zemini ile aynı seviyeye geliyordu. Bu durumda da ocak önüne bir seki inşa edilmesinin bir anlamı kalmıyordu. Ocak zemininde biriken küllerin süpürülerek atılması işlemi sırasında, ocağın yumuşak zeminindeki bir miktar toprağın da atılabileceği ve ocak zemininin zamanla çukurlaşabileceği düşünülmüş ve zemin kalınca bir harç tabakasıyla kaplanmış olmalıydı. Sekinin batıdaki kısa kenarının gönyede olmaması, mekanın toprak zemini ile aynı seviyede olması planlanan sekinin inşasına fazla özen gösterilmemiş olmasına bağlanabilirdi (Bk. Şek. 5).

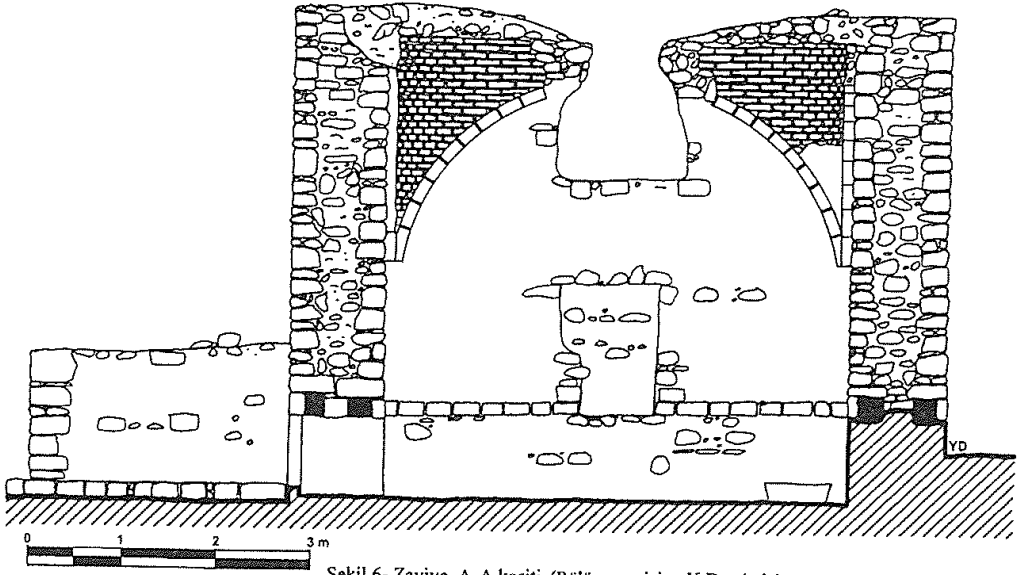
Şekil 6- Zaviye. A-A kesiti. (Rölöve ve çizim: Y. Demiralp)

devam etmektedir (Şek. 6-7). Dolayısıyla, burada mevcut olduğu varsayılabilecek mihrap nişinin alt kesiminin sonradan örülerek doldurulmuş olabileceğini düşünmek mümkün değildir. Mihrabın bulunabileceği tek duvar bu olduğuna, mihrapsız bir mescid de düşünülmemeyeceğine göre, bu yapının bir mescid olmadığı sonucuna varılabilmektedir.
