GÜLFEM HATUN CAMİİ VE ONARIMLARININ DEĞERLENDİRİLMESİ

Zeynep Emel EKİM*

AN EVALUATION OF PRINCESS GÜLFEM MOSQUE AND ITS RESTORATIONS

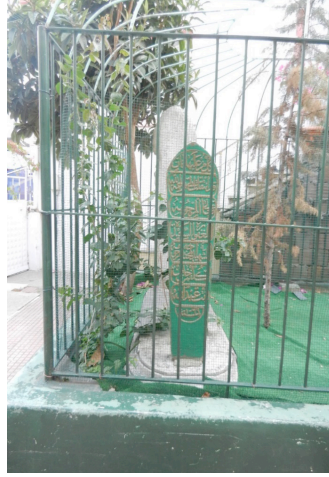
Foto. 1 Gülfem Hatun'un şahidesi (Hora Yapı Arşivi)

Gülfem Hatun'un mezar taşında "Şehide-i Saide" yazılıdır (Foto. 1). Altınay, Gülfem Hatun'un ölümü için şu bilgileri aktarmaktadır; Gülfem Hatun, Üsküdar'da bir cami yaptırmaya başlamış fakat parası yetmediğinden cami yarım kalmış, saraydaki haseki kadınlardan birine nöbetini satmıştır. Kanuni Sultan Süleyman bu durumdan kendisinin küçük düşürüldüğünü zannederek Gülfem Hatun'u öldürtmüştür (Altınay, 2000: 57). Caminin batısındaki hazirede Gülfem Hatun'un ayak ve baş taşlarının olduğu mezar taşları dışında medfun olan üç kişinin daha iki mezar taşı bulunur⁷.

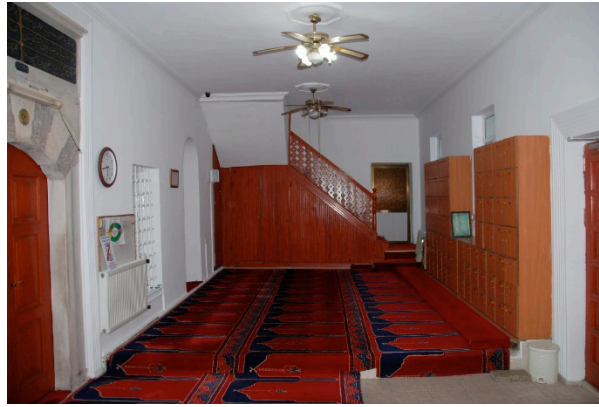
Caminin son cemaat yeri, Üsküdar Mahkeme Arkası Sokak ile Gülfem Sokak yönüne bakmaktadır. Üsküdar Mahkeme Arkası Sokağı yönünden mermer kaplı avluya giriş sağlanır. İki katlı son cemaat yerinin sol tarafında bir kısmı oda olarak kullanılan mahal bulunur. Sağ tarafındaki mahalden ise ahşap bir merdiven ile kadınlar mahfiline çıkılır (Foto. 2).

Foto. 2 Gülfem Hatun Camii'nin son cemaat yeri ve kadınlar mahfiline çıkan merdiven (Hora Yapı Arşivi)

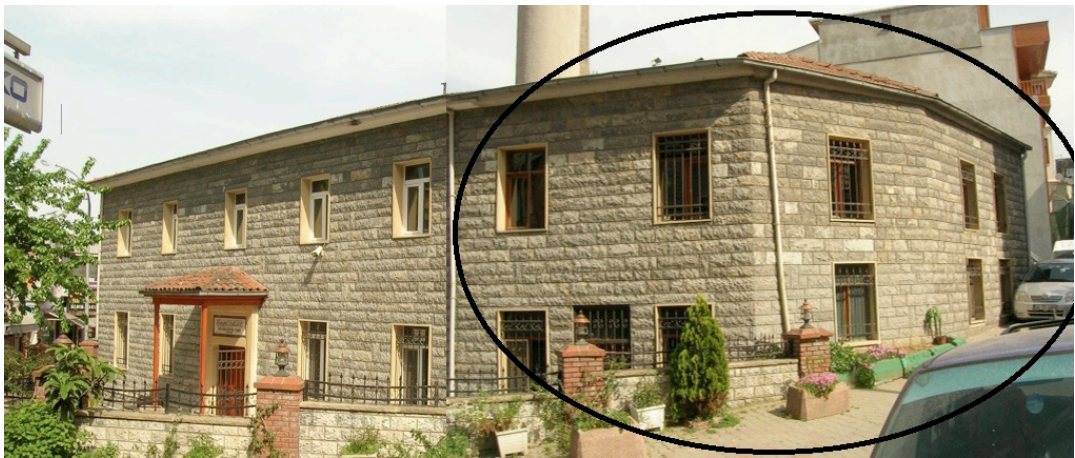
Caminin doğu cephesine bitişik, muhdes kısım kadınlar mahfili olarak kullanılmaktadır. Caminin son cemaat mahallinin alt ve üst katı bir kapı ile yandaki muhdes kadınlar mahfiline bağlanmıştır (Foto. 3).

Foto. 3 Gülfem Hatun Camii'nin muhdes kadınlar mahfilü (işaretli alan) ile son cemaat yeri (Zeynep Emel Ekim Arşivi)

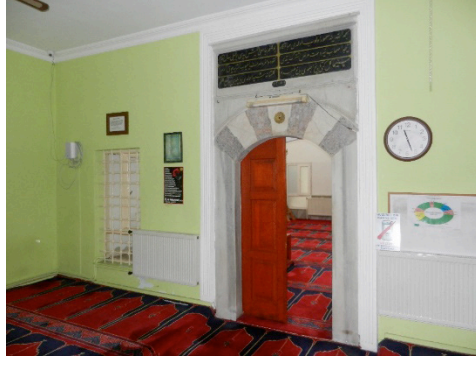
Foto. 4 Gülferm Hatun Camii'nin son cemaat yerinden harime giriş kapısı (Hora Yapı Arşivi)

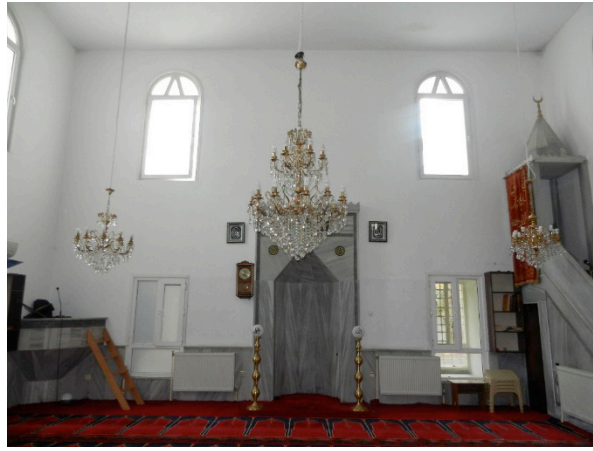
Caminin son cemaat mahalli ve harim bölümü arasında bulunan özgün kâgir duvar üzerinde iki adet özgün pencere boşluğu ve harime geçişin sağlandığı basık kemerli kapı boşluğu görülmektedir. Giriş kapısının, renkli taş ve mermer işçiliğindeki basık kemerinin ortasında bir rozet, kemerin üst kısmında ise bir kitâbe yer alır (Foto. 4). Kare formdaki harim mahallinin döşemesi ahşap üzeri halı kaplanmıştır. Harim mahallinin yan duvarlarında ve mihrap duvarında, altta ve üstte ikişer adet olmak üzere toplam on iki adet pencere boşluğu bulunmaktadır. Mihrabın, sol tarafında mermer vaaz kürsüsü, sağ tarafında ise mermer minber bulunmaktadır (Foto. 5).

Sonradan mermer kaplanan mihrap özgün değildir¹⁴. Önceden ahşap olduğu bilinen minber ve vaaz kürsüsü (Haskan, 2001: 203), günümüzde özgün olmayan mermer malzeme ile değiştirilmiştir. Duvar ve tavanları siva üzeri boyalı olan harimin dört duvarı da döşemeden itibaren takribi 90 cm yüksekliğinde mermer ile kaplanmıştır (Foto. 5 ve 6).

Foto. 5 Gülferm Hatun Camii'nin mihrap duvarı önündeki minber ve vaaz kürsüsü (Hora Yapı Arşivi)

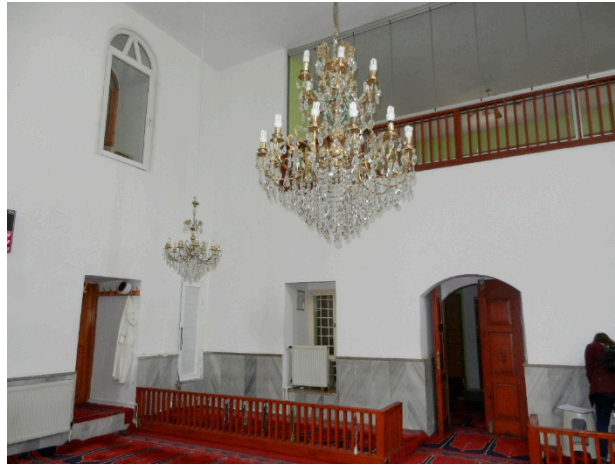
Harimde giriş kapısının her iki yanında ahşap korkuluk ile çevrelenmiş yükseltilmiş bölüm bulunmaktadır (Foto. 6). Bu bölümlerin içinde kalan, doğu ve batı yönüne bakan harim duvarlarında nişler görülmektedir.

Son cemaat yerinin sağ tarafındaki merdiven ile kadınlar mahfiline çıkılır. Bu bölümde, harime bakan ahşap korkulukların arkasına sürme cam bölme eklenmiştir (Foto. 6).

Foto. 6 Gülferm Hatun Camii'nin harime giriş duvarı ve yan duvardaki niş (Hora Yapı Arşivi)

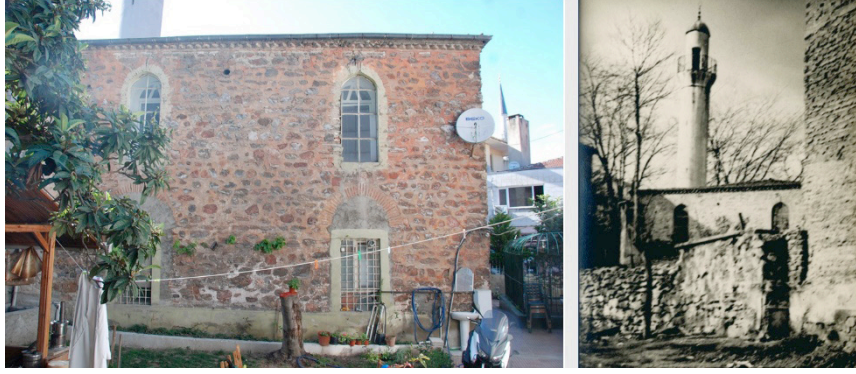
Özgün harim kısmının caminin bahçesine bakan güney ve batı cephesi moloz taş örgülü kâgir duvar şeklindedir (Foto. 7). Bu cephelerin her birinde taş söveli, hafifletme kemerli, lokma demir parmaklıklı, ahşap doğramalı dikdörtgen pencereler alt sırada görülürken, üst kottaki tepe pencerelerinin basık sivri kemerli ve metal doğramalı olduğu görülür. Pencere boşluklarının özgün işlevleri ve lokmalı demir parmaklıkları korunmuştur.

Foto. 7 Gülfem Hatun Camii'nin günümüze özgün olarak gelmiş güney cephesi (Hora Yapı Arşivi) ve güney cephesinin özgün bahçe duvarları ile birlikte eski bir fotoğrafı (İbrahim Hakkı Konyalı Kütüphanesi Arşivi)

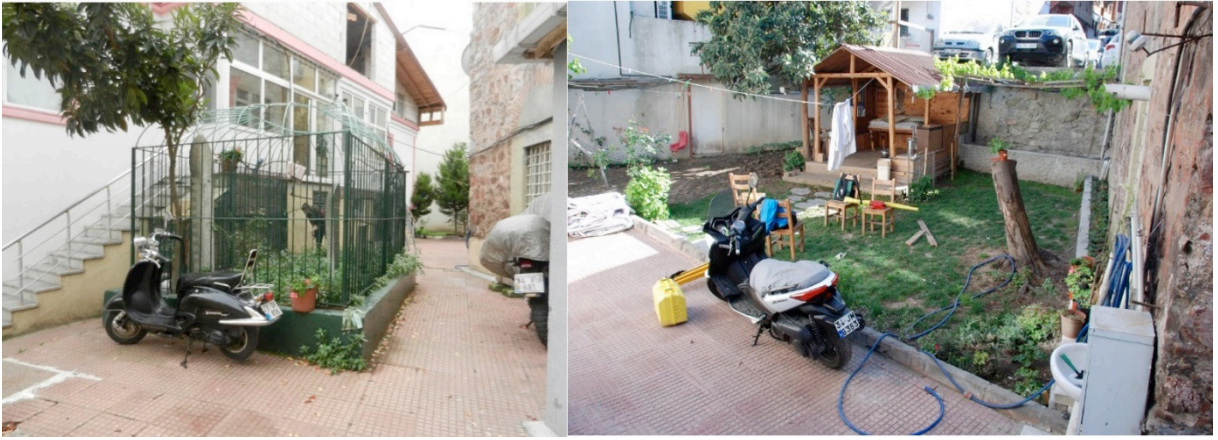
Üsküdar Mahkeme Arkası Sokak üzerinden girilen caminin arka bahçesinde ise, hazire, camiye ait üç katlı lojman ve lojman arkasında iki katlı depo bulunmaktadır (Foto. 8).

1930'lu tarihlerde ise kabirler caminin bahçesine nakledilmiştir. Alçak beton duvarlar ile çevrelenmiş hazirenin üzerini muhdes demir korkuluk kaplamaktadır. Hazirenin tabanına ise plastik esaslı çim halı serilmiştir. Mezar taşları yeşile boyanmış olup, hazire elemanları bakımsız durumdadır. Bahçede muhdes ahşap çardak ve beton çiçeklikler de görülür (Foto. 8).

Foto. 8 Gülfem Hatun Camii'nin bahçesindeki hazire, lojman binası ve muhdes ahşap çardak (Hora Yapı Arşivi)

Caminin iç mekânında ve bahçesinde yer alan izinsiz ve bilinçsiz kullanımdan kaynaklanan niteliksiz eklerin kaldırılması gerekmektedir. Tarihsel değerini zedeleyen eklerin arınması ve hasarların onarılması sayesinde caminin mekânsal bütünlüğü sağlanarak yapının özgün üslubu ortaya çıkacaktır.

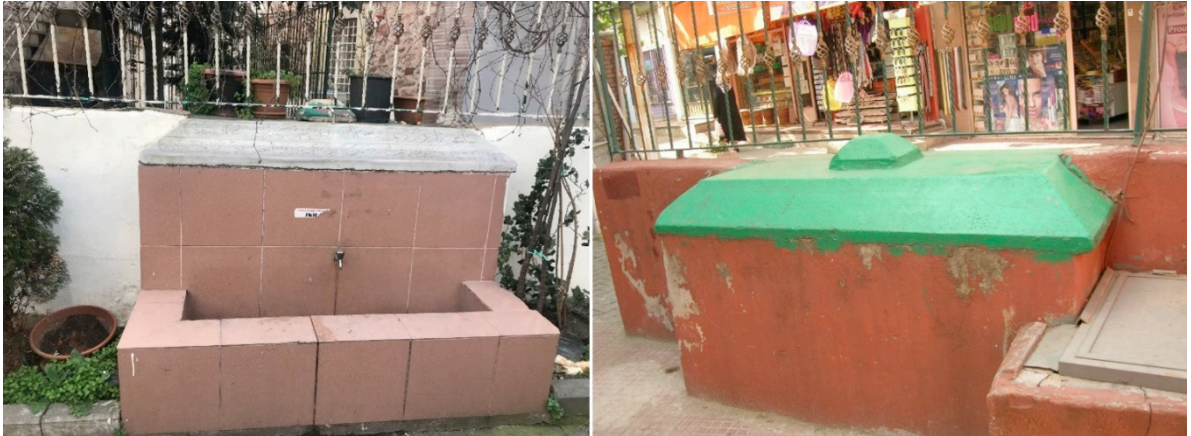
Foto.9 Gülfem Hatun Camii'nin 1873 tarihli abdest teknesi ve bahçe içinde kalan haznesinin bitişiğindeki kuyu (Zeynep Emel Ekim Arşivi)

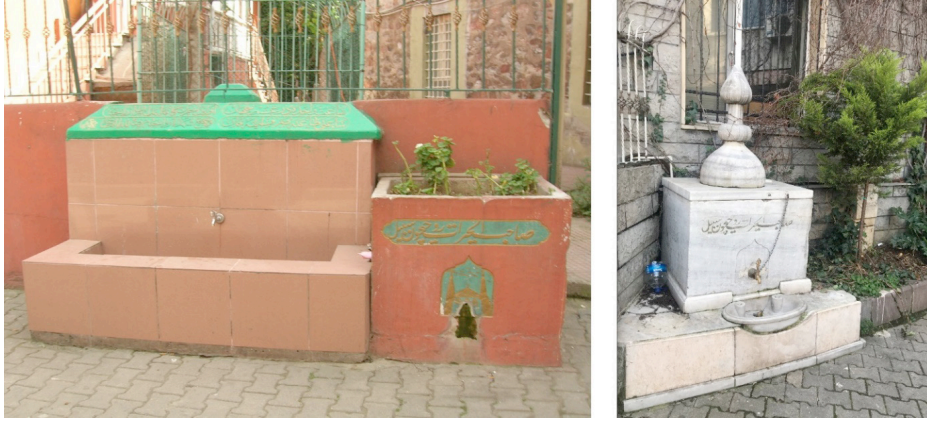
Caminin günümüzde batı cephesine bitişik olan mermer abdest su teknesi ise Üsküdar Mahkeme Arkası Sokak üzerinde bulunmaktadır. Üstünde tarih belirtilmeden "Sahib-ü- hayrât rûhu için sebil" yazılıdır⁹ (Foto. 11).

Caminin batı cephesine bitişik olan abdest su teknesinin, 2007 tarihli fotoğraflarda, içi bitki ve toprak dolu bir vaziyette iken 1873 tarihli abdest teknesinin yanında olduğu görülür (Foto. 11). Günümüzde abdest su teknesi üstündeki boya ve içindeki topraktan temizlenerek, üstüne de kapak ilave edilerek caminin batı cephesi önüne konulmuştur. Bu temizlenme işlemi sırasında musluk etrafında niş içinde yer alan cami tasvirli kabartmalı resim de tahrip olmuştur.

Foto. 11 Gülferm Hatun Camii'nin batı cephesine bitişik olan abdest teknesinin, önceki yeri (2007 senesi) ve sağ taraftaki resimde günümüzdeki durumu (Zeynep Emel Ekim Arşivi)

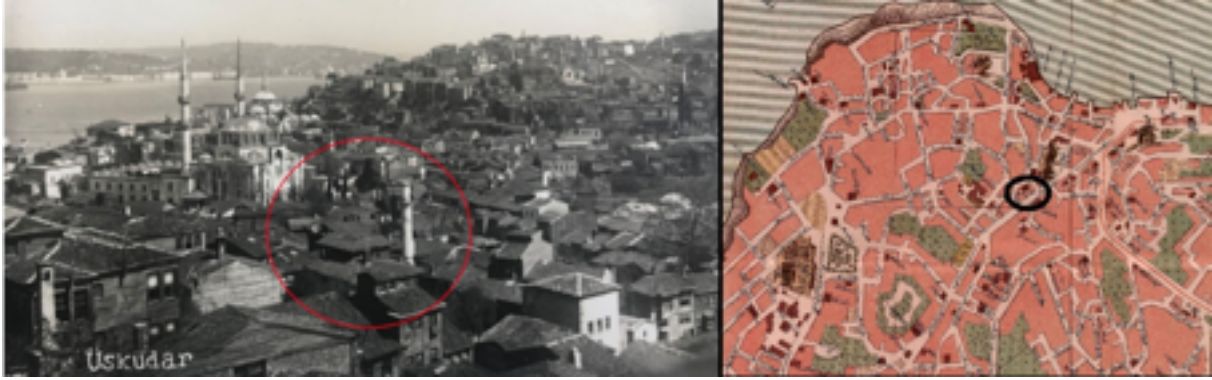
Foto. 14 Üsküdar panoraması kartpostalında Gülfem Hatun Camii ve etrafındaki ahşap yapılar (Zeynep Emel Ekim Arşivi) ve sol yanda Necip Bey Haritası'nda Gülfem Hatun Camii'nin konumu

Pervititch sigorta haritalarında (Harita 1) ve eski fotoğraflarda son cemaat yerinin, ahşap ve iki katlı olduğu görülmektedir (Foto. 10 ve 13). Eski fotoğrafların caminin etrafındaki yapıların büyük çoğunluğu ahşap evlerdir (Foto. 14). Gülfem Hatun Camii, Gülnûş Emetullah Sultan Camii ve Büyük Hamam'a yakın bulunmaktadır. Günümüzde Üsküdar'da ahşap evler yerini beton evlere bırakmıştır. Yüksek beton yapılaşmanın etkisi ile tarihi eserleri kartpostallardaki açıları ile fotoğraflamak artık mümkün değildir. Gülfem Hatun Camii'nin yan parseldeki inşaat sırasında çekilen fotoğrafı bu açıdan çekilen son fotoğrafı olmuş ve artık Hâkimiyet-i Milliye Caddesi'nden camiye görmek olanaksız hale gelmiştir (Foto. 15).

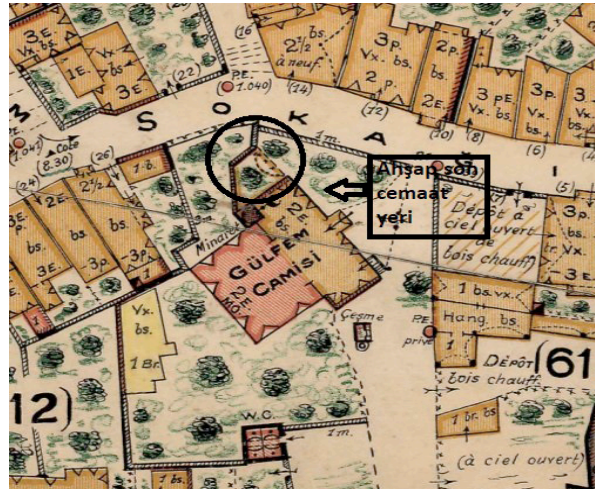
Pervititch sigorta haritalarında, caminin sağ yan cephesine bitişik olarak sonradan inşa edilen muhdes ekin yerinde eskiden duvarlarla çevrilmiş bir bahçe ve bu bahçede üç musluklu abdest muslukları yer almaktadır. 1839 senesinde onarılan kiremit döşemeli çatısı olan abdest muslukları, muhtemelen günümüze gelemeyen harita üzerindeki bu musluklardır. (Harita 1).

Harita 1: Pervittich sigorta haritasında gösterilmiş olan Gülfem Hatun Camii'nin bahçesindeki abdest muslukları ve aşşap son cemaat yeri
