Article Info	RESEARCH ARTICLE	ARAŞTIRMA MAKALESİ	
Title of Article	<b>Evaluation of Kırklareli Historical Fountains in Terms of Cultural Heritage</b>		 
Corresponding Author	<b>Soner YELER</b> Kırklareli Üniversitesi, Mimarlık Fakültesi, Mimarlık Bölümü, soner.yeler@klu.edu.tr		
Received Date	22.02.2021		
Accepted Date	22.05.2021		
DOI NUMBER:	<a href="https://doi.org/10.35674/kent.884584">https://doi.org/10.35674/kent.884584</a>		
Author / Authors	<b>Dr. Öğr. Üyesi Soner YELER</b> <b>Dr. Öğr. Üyesi Gülcan MİNSOLMAZ YELER</b>	ORCID: 0000-0003-2342-8897 ORCID: 0000-0002-8259-8071	 
How to Cite	YELER, S. and YELER MİNSOLMAZ, G. (2021). <b>Kırklareli Tarihi Çeşmelerinin Kültürel Miras Olarak Değerlendirilmesi</b> , Kent Akademisi, Volume, 14, Issue 2, Pages; 315-334.

## Kırklareli Tarihi Çeşmelerinin Kültürel Miras Olarak Değerlendirilmesi

Dr. Öğr. Üyesi Soner YELER<sup>1</sup>

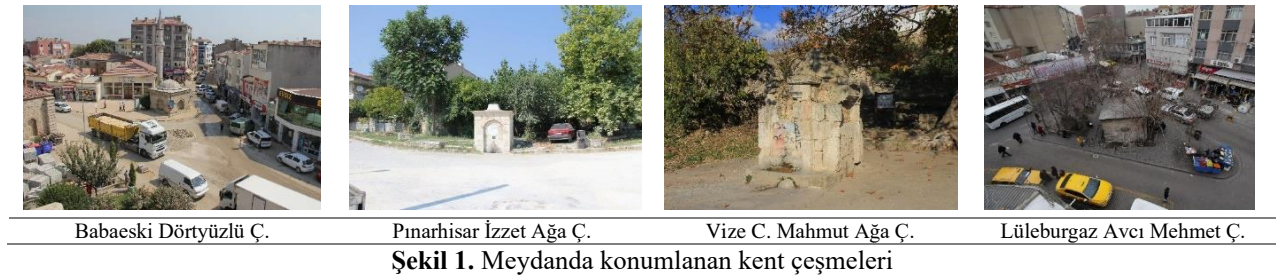
duvarları ve Ferhat Bey (Ağa) Hamamı) bütünlük sağlayarak aynı zamanda bir meydan da yaratmışlardır. Lüleburgaz Avcı Mehmet Çeşmesi, yolların tam ortasında zeminden yükseltilmiş bir alanda plastik bir öge olarak yer aldığı gibi trafiği yönlendirme görevini de üstlenmiştir (Şekil 1).

İncelenen çeşmeler yığma yapım sistemi ile inşa edilmişlerdir. Beden duvarlarında sıralı moloz taş ve ağırlıklı olarak kesme taş kullanılmıştır. Hazneli çeşmelerde, ölçülebilen duvar kalınlıkları 30–100 cm arasındadır. Diğer çeşmelerde duvar kalınlıkları genel olarak 50–70 cm arasındadır. Harç olarak erken dönemde toprak-kireç karışımı bir harç kullanılırken geç dönemlerde onarımlardan dolayı çimento harç kullanıldığı görülmektedir. Bazı çeşmelerin cephelerinde kaplama olarak kesme taş kullanılmıştır. Çatı türü ve örtü malzemesi olarak tek yöne eğimli çatılarda blok şeklinde kesilmiş taş, geç dönem çeşmelerde ise betonarme malzeme kullanılmıştır. Bu genellemenin dışında, Vize Cemilzade Mahmut Ağa Çeşmesi'nde kesme taş kubbe, Pınarhisar İzzet Ağa Çeşmesi'nde betonarme fenerli çatı, Lüleburgaz Sokollu Mehmed Paşa Şadırvanı'nda ahşap yapı siteminin üzerine kurşun kaplama ve Babaeski Dörtüzlü Çeşme'de ortada kesme taş kubbe ile kubbe çevresinde sundurma çatı üzeri kurşun kaplama tercih edilmiştir. Bazı çeşmelerin cephe kaplamalarında, kitabelerde, ayna taşlarında ve alemlerinde mermer kullanıldığı görülmektedir (Şekil 1, Şekil 2).

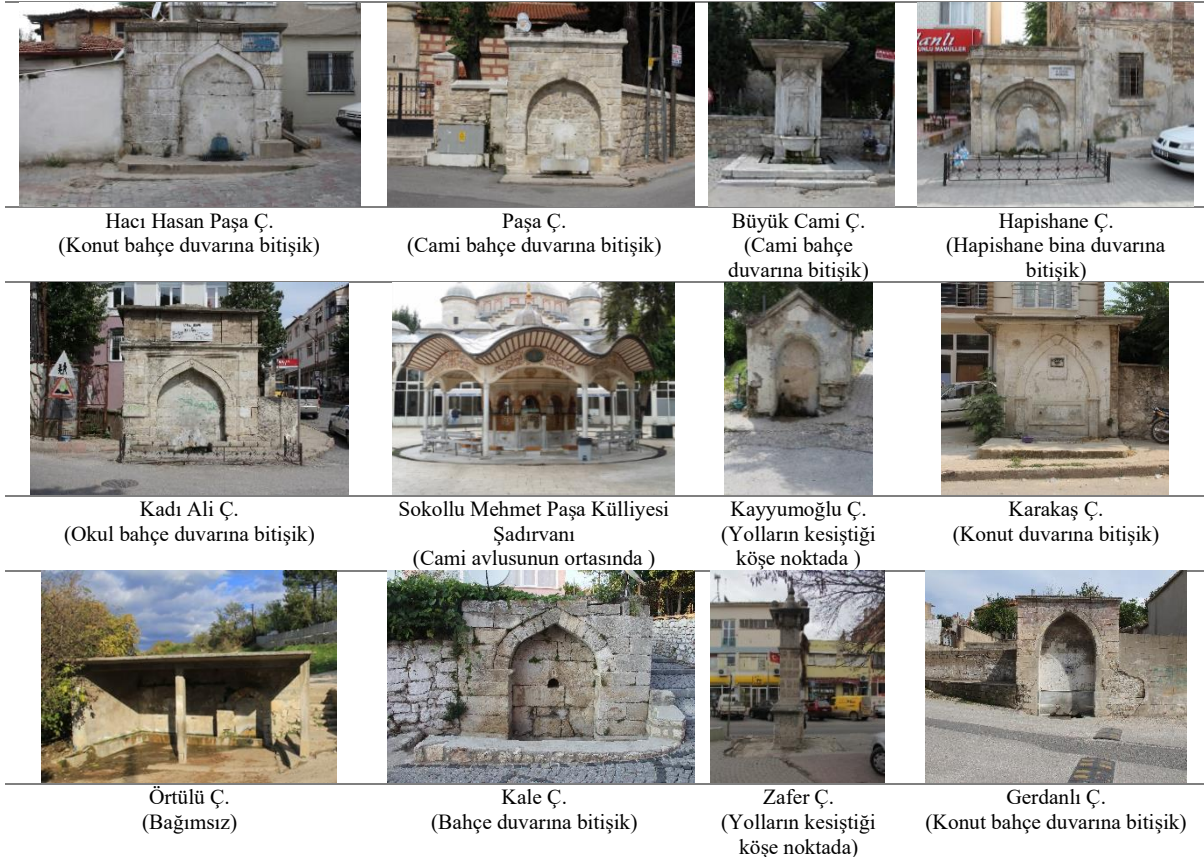
## Şekil 2. Duvara bitişik ve bağımsız konumlanan kent çeşmeleri

Kırklareli kent çeşmelerinin çoğunluğunu duvar çeşmeleri oluşturmaktadır. Çeşmeler, konut ve bahçe duvarlarına, okul ve cami bahçe duvarlarına ve bir tanesi de eski hapishane binasına bitişik olarak inşa edilmişlerdir. Diğer çeşmeler de, buldukları çevrede bağımsız olarak konumlanmışlardır. Lüleburgaz'daki Sokollu Mehmet Paşa Külliyesi Şadırvanı, medrese avlusunun ortasında kuzey-güney eksenini üzerinde konumlanmaktadır. Osmanlı toplum hayatının odak noktaları olan camii ve külliyelerin bir parçası olarak düzenlenen şadırvanlar, abdestin yanı sıra yaz aylarında camiye gelenlerin namaz vaktini beklemek, namaz sonrası sohbet etmek veya dinlenmek için faydalandığı yerler olarak (Bektaşoğlu, 2013: 33) her zaman önemini korumuşlardır. Kırklareli Kayyumoğlu Çeşme ve Lüleburgaz Zafer Çeşmesi de cadde ve sokağın kesiştiği noktada, köşede konumlanarak kendilerine ait özel alanlar oluşturmuşlardır. İşlevini tamamen yitirmiş olan Zafer Çeşmesi, anıtsal bir sütun niteliği ile diğer çeşmelerden ayrılmaktadır. Vize Örtülü Çeşmesi ise kent dışında, daha çok kırılık alanda ve yol kenarında bulunması, kaynaktan beslenen sürekli akan suyunun bulunması ve hayvanların sulanması için de uzun yalıklı olması (Eyice, 1993: 278, Demirci, 2020: 149) nedeniyle hem çoban çeşmesi hem de menzil çeşmesi olarak değerlendirilmiştir (Şekil 2).

Çeşmelerin esas cephe biçimini belirleyen ve bir nişin üzerini kapatmak üzere kurgulanan en önemli mimari öğe olan **kemerler**, Kırklareli çeşmelerinde yarım daire, basık sivri ve sivri olmak üzere üç farklı türde görülmektedirler. Nişsiz, düz cepheli olarak düzenlenen Büyük Camii çeşmesindeki ters V kemer ve Karakaş Çeşmesindeki sivri kemer, cephe duvarlarından taşmalı olarak düzenlenmişlerdir (Şekil 2).

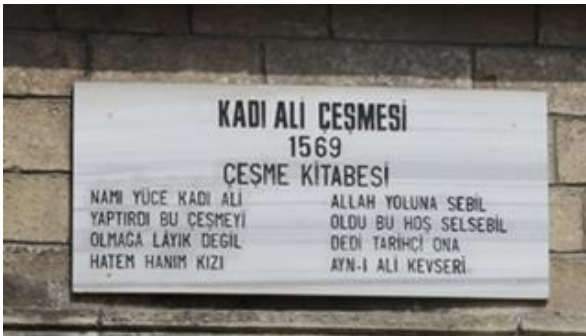
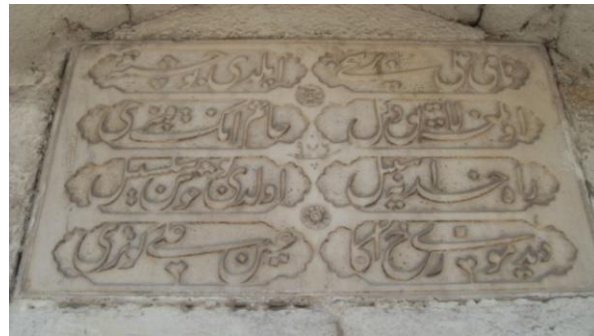
Şekil 3. Kadı Ali Paşa Çeşmesinin mermer kitabesi

Merkez Kadı Ali Paşa Çeşmesinin kitabesinde (Şekil 3) Kadı Ali tarafından Allah rızası için, Lüleburgaz Avcı Mehmet Çeşmesinin de (Şekil 4) IV. Sultan Mehmet tarafından hayır için yapıldığı belirtilmektedir. Her iki çeşmenin kitabesi mermerdir ve üzerindeki yazılar da talik hatla yazılmıştır. Babaeski Dörtüzlü Çeşmenin mevcut olmayan ve Öztabak (2002)'in eserinde yer alan kitabesinde Kuran-ı Kerim'de Enbiyâ Sûresi, 21/30 "Biz canlı her şeyi sudan yarattık." ayeti yer almaktadır.

Latin harfli mermer kitabe

Özgün Osmanlıca harfli mermer kitabe

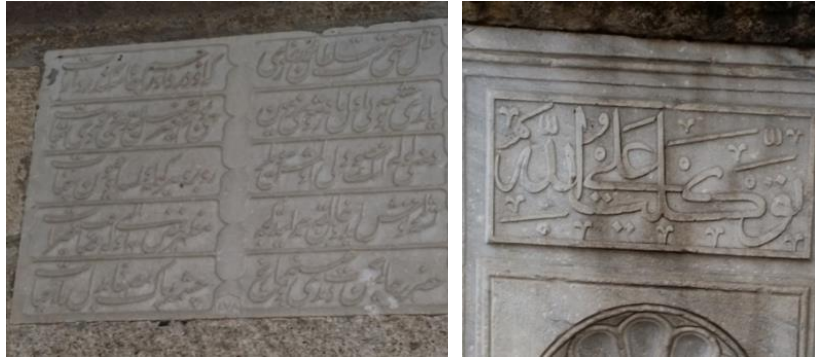
Özgün Osmanlıca harfli mermer kitabe      Özgün Osmanlıca harfli mermer kitabe  
**Şekil 4.** Avcı Mehmet Çeşmesi batı ve güney cephelerine ait kitabeler

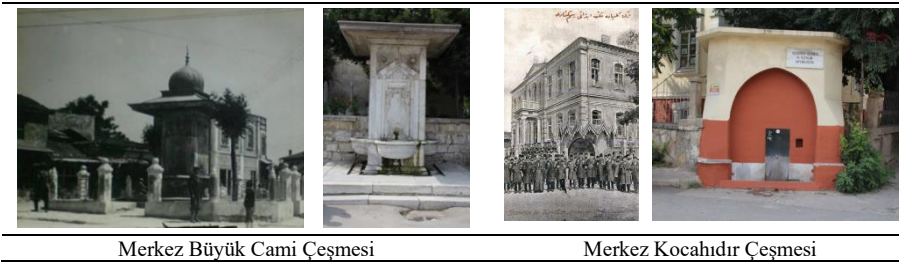
Şekil 6. Merkez Büyük Cami ve Kocahıdır Çeşmelerinin geçirdiği değişimler

İncelenen çeşmelerde benzer koruma sorunları tespit edilmiştir. Çeşmelerin en çok belediyelerin yaptıkları alt yapı ve yol çalışmalarından etkilendiği anlaşılmaktadır. Bu çalışmalarla çeşmelerin çoğu yıkılmış, zarar görmüş, yerleri değiştirilmiştir. Eski fotoğraflar bu durumu net olarak ortaya koymaktadır. Büyük (Hızırbey) Cami çeşmesi, önceleri meydana iken yol çalışmaları nedeni ile yakınındaki Hızırbey Külliyesinin bir parçası olan caminin bahçe duvarına eklenmiş, bu nedenle çeşmenin bir yüzü iptal edilmiştir. Merkez Kocahıdır Çeşmesinin çatısı geçmişte ahşap malzemeli çok hareketli bir çatı iken günümüzde betonarme düz çatı olarak tamamen değişime uğramıştır (Şekil 6). Babaeski Dörtüzlü Çeşme ise önceleri arnavut kaldırım bir meydana konumlanmış iken daha sonraları kaldırım taşları ile çevrelenmiştir. Yakın bir süreçte çeşmenin oturduğu kaldırım, kilit parke taş ile kaplanmıştır (Şekil 7). Bazı çeşmelerde, yol ve kaldırım kotlarının yükselmesiyle çeşmelerin çoğunun yalakları izlenememektedir. Karşılaşılan diğer sorunlar; cephelerde kirlilik, karamalar, aşınmalar, çatlaklar, malzeme kayıpları, yosunlaşmalar, metal yüzeylerde paslanmalar ve bitkilenmelerdir. Bu sorunların oluşmasında hava koşullarının yanında bakımsızlık ve ilgisiz kalmanın da etkisi büyüktür. Vandalizm ve kötü/yanlış onarımlar da çeşmelere zarar vermiştir. Sözü edilen tüm olumsuzluklar çeşmelerin özgünlüklerini ve önemlerini yitirmelerine neden olmuştur.

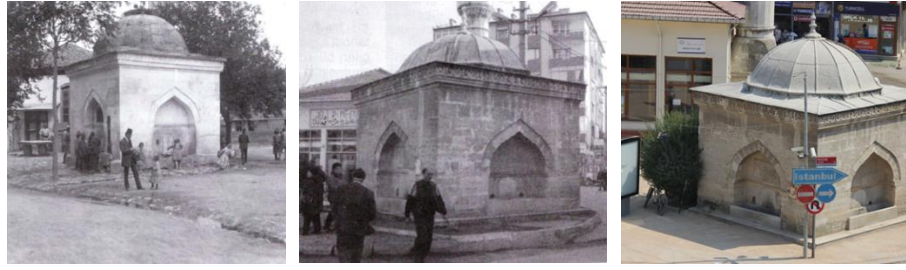
Şekil 7. Babaeski Dörtüzlü Çeşmesinin ve çevresinin geçirdiği değişimler

Babaeski Dörtüzlü Çeşmesi
