## Tarihi Çevre Yenileme Çalışmalarının Peyzaj Mimarlığı Açısından Değerlendirilmesi: Muratpaşa Cami Örneği

## Historic Environment Regeneration Studies: Sample of Muratpaşa Mosque

**Atıf/Citation:** Erdoğan, R, Oktay, E, Selim, C. (2021). Tarihi Çevre Yenileme Çalışmalarının Peyzaj Mimarlığı Açısından Değerlendirilmesi: Muratpaşa Cami Örneği. *Journal of Architectural Sciences and Applications*, 6 (1), 195-205. DOI: 10.30785/mbud.886207.

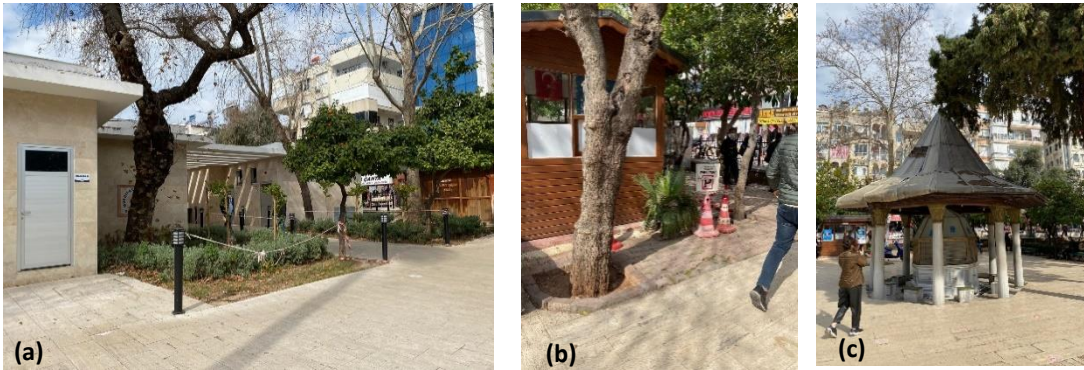
Çevresinde iş yerleri, alışveriş merkezi ve ulaşım güzergahları nedeniyle yoğun insan trafiğinin olduğu çalışma alanında gerçekleştirilen gözlemler sonucunda alanın sokak hayvanlarına, yoğun bitki varlığıyla da kuşlara ev sahipliği yaptığı belirlenmiştir. Bahçede tarihi yapıdan oldukça aykırı görünüme sahip güvenlik birimi, imam odası ve tuvalet bulunmaktadır (Şekil 5). Alanda projektör tipi ve sokak tipi aydınlatmalar mevcut olup, bakımsızdır. Bahçe içerisinde 4 adet reklam panosu ve kullanıcılar için su sebilleri bulunmakta olup, tarihi doku ile uyumsuz ve bakımsızdır (Şekil 5).

Şekil 5. (a) Bahçenin kuzeybatısında yer alan tuvalet birimi, (b) Bahçenin kuzeyinde yer alan güvenlik birimi, (c) Bahçenin ortasında yer alan tarihi şadırvan

Türk İslam bahçelerinde dini yapılarda şadırvan, köşk, kameriye ve benzeri şekilde inşa edilmiş yapılar bulunmaktadır. Camide yer alan şadırvan orijinalinden uzak ve bakımsızdır. Sonradan eklenmiş dörtgen modüler pergola, güvenlik birimi, tuvalet ve imam odasının tarihi yapı ile uyumlu kalıcı şekilde yeniden tasarlanması ve tarihi dokuya zarar vermeyecek şekilde bir şekilde oluşturulması estetik ve fonksiyon açısından gereklidir. Bahçede bulunan donatı elemanlarının, her yerde görülen sıradan malzemeler yerine, cami bahçesine uygun, özgün tasarlanmış donatılar olması mekânı eşsiz kılacak diğer önemli unsurlardan biridir. Bahçede yer alan su sebilleri, reklam panoları, aydınlatma üniteleri de tarihi yapıya uyumlu bir şekilde değiştirilmelidir.
