## KAYBEDİLMİŞ BİR KÜLTÜREL MİRAS: ÖZYAĞCI EVİ, BURDUR

## A LOST CULTURAL HERITAGE: ÖZYAĞCI HOUSE, BURDUR

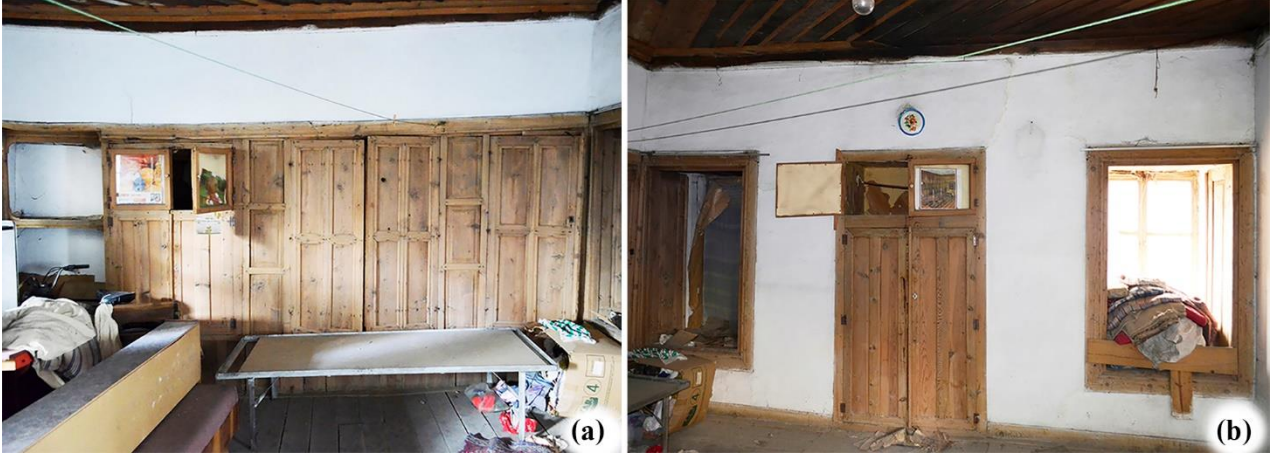
Zemin katta, doğu yönünde bulunan Z1 odasına, ahşap söveli bir açıklıktan ulaşılır. Bu açıklıkta geçme tekniği ile üretilmiş ahşap bir kapı kullanılmıştır. Odanın giriş (kuzey) cephesinde ve kapının doğusunda iki adet ahşap söveli, dikdörtgen formlu pencere bulunmaktadır. Bu pencereler aynı malzeme ile üretilmiş kepenklerle kapatılmış olduğu için pencere önünde demir parmaklık kullanımı tespit edilememiştir. Mekân içerisinde doğu duvarı kuzey kısmında, lambalık-fincanlık veya sergileme elemanı olarak kullanıldığı düşünülen ahşap raflar ve devamında yüklük adı verilen gömme dolaplar yer almaktadır (Şekil 5a). Aynı odanın güney duvarının orta kısmında, gömme dolap ve bu dolabın iki yanında dikdörtgen formlu iki pencere yer almaktadır. Pencerelerde dökme demir parmaklıklar yer aldığı fakat ahşap kepenk bulunmadığı belirlenmiştir. Odanın ahşap tavan kaplaması çizgisel çıtalı/pasalı, sade bir düzendedir (Şekil 5b).

Şekil 5. Z1 odası (a) doğu duvarı; (b) güney duvarı (Kaynak: Esra Büyükemir Karagöz kişisel arşivi).

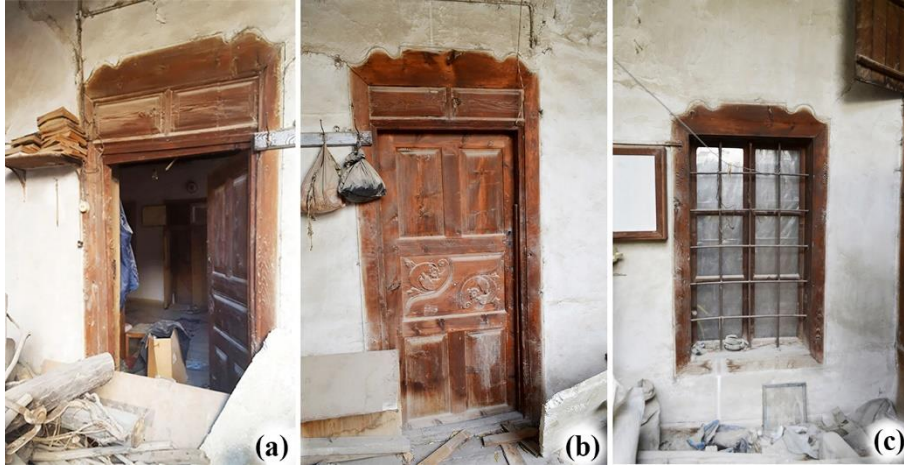
Zemin katta batı yönündeki Z2 odasına giriş, Z1 oda girişi ile hem yüz olacak şekilde kuzey yönden sağlanmaktadır. Odaya giriş kapısı, Z1 oda kapı ile benzer olarak ahşap söveli ve geçme tekniği kullanılarak ahşap malzemenen yapılmıştır. Z1 oda kapısı sade, dikdörtgen formda bölümlere ayrılmış ve bezemesizken, Z2 odasının kapısı aynı dikdörtgen formdaki geometrik şekiller ile bölgelendirilmiş ve orta bölmesi bitkisel motifli bezemeler ile süslenmiştir (Şekil 6a,6b). Z2 mekânının kuzey cephesinde ve kapının yanında, ahşap söveli, dikdörtgen formlu ve önünde dökme demir parmaklıklar yer alan iki adet pencere düzenlenmiştir (Şekil 6c). Bunlar Z1 odasının kuzey pencereleri ile aynı boyuttadır.

Şekil 6. (a) Z1 oda kapısı; (b) Z2 oda kapısı; (c) Z2 odası kuzey penceresi (Kaynak: Esra Büyükemir Karagöz kişisel arşivi).

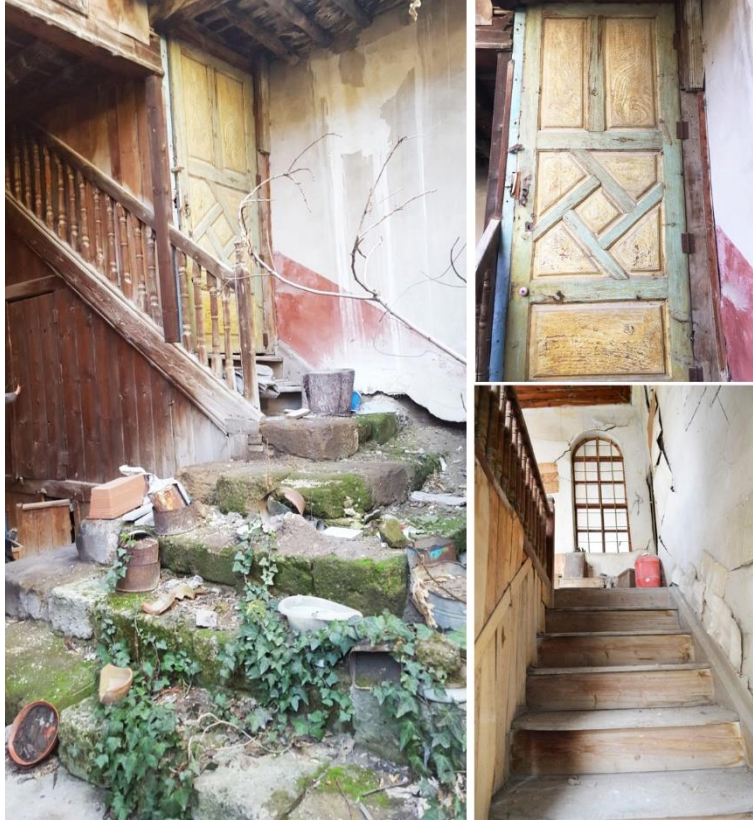
Yapının birinci katına, kuzey cephede bulunan merdiven ile ulaşılmaktadır. Merdivenin ilk beş basamağı taş malzeme olup, sonrasında ahşap basamak olarak devam etmektedir. İkinci ahşap basamağın üzerinde, günümüzde üst kata giriş için kullanılan bir kapı kanadı bulunmaktadır (Şekil 7). Evin başka bir kapı açıklığına ait olan bu kanat, sahip olduğu tasarım çizgisi ile yöredeki diğer geleneksel konutlar kapsamında da değerlendirildiğinde, yapının gayrimüslim etkisinde olduğunun bir göstergesi olarak kabul edilebilir.

Şekil 7. Birinci kat merdiven (Kaynak: Esra Büyükemir Karagöz kişisel arşivi).

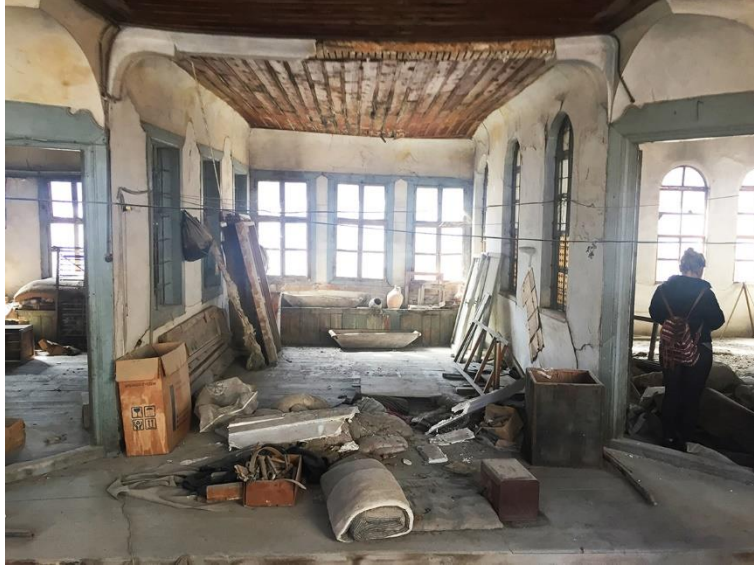
Eyvan mekânı ile odalar, merdivenin son basamağı ile aynı kotta ve sofa kotundan yaklaşık 15 cm yüksekte yer almaktadır. Güney eyvanında üç adet, konutun güney cephesinde yer alan ve dışa açılan, üçer adet B1 ve B2 odalarını sınırlayan ortak duvarlarda olmak üzere pencereler bulunmaktadır. Güney cephesindeki pencerelerin önünde, eyvan zemin kotundan yaklaşık 75 cm yükseklikte oturma sekisi yer almaktadır. Mekânda sade bir ahşap tavan kaplaması kullanılmıştır. Çizgisel çitalı tavan kaplaması sofadan Bursa kemeriyle ayrılmış ve kaplama yönü değiştirilmiştir. Tavan, tekne tavan şeklinde düzenlenmiştir (Şekil 8).

Şekil 8. Sofadaki güney eyvanı (Kaynak: Esra Büyükemir Karagöz kişisel arşivi).

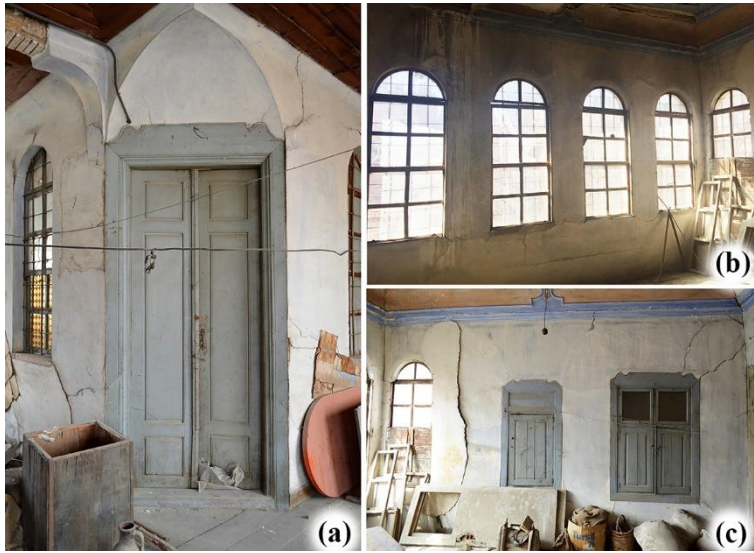
Sofanın güneyinde bulunan iki odaya (B1 ve B2) pahlı olarak yerleştirilmiş, ahşap kanatların bulunduğu kapı açıklıklarından ulaşılmaktadır. Birinci kattaki diğer mekânlardan farklı olarak sofanın güneybatısında yer alan B1 odasının kapısı çift kanatlı, pencerelerinin tamamı kemerlidir (Şekil 9a). Odanın güney duvarında dört, batı duvarında bir adet olmak üzere dışa açılan; doğu duvarında üç, kuzey duvarında iki adet olmak üzere sofaya açılan iç pencere bulunmaktadır. Odada bulunan tüm pencereler kemerli, önünde dökme demir parmaklıkları bulunan giyotin pencere şeklinde düzenlenmiştir (Şekil 9b). Odanın batı duvarında dışa açılan bir pencerenin yanında iki adet ahşap söveli gömme dolap bulunmaktadır (Şekil 9c).

Şekil 9. B1 odası (a) giriş kapısı; (b) güney duvarı; (c) batı duvarı (Kaynak: Esra Büyükemir Karagöz kişisel arşivi).

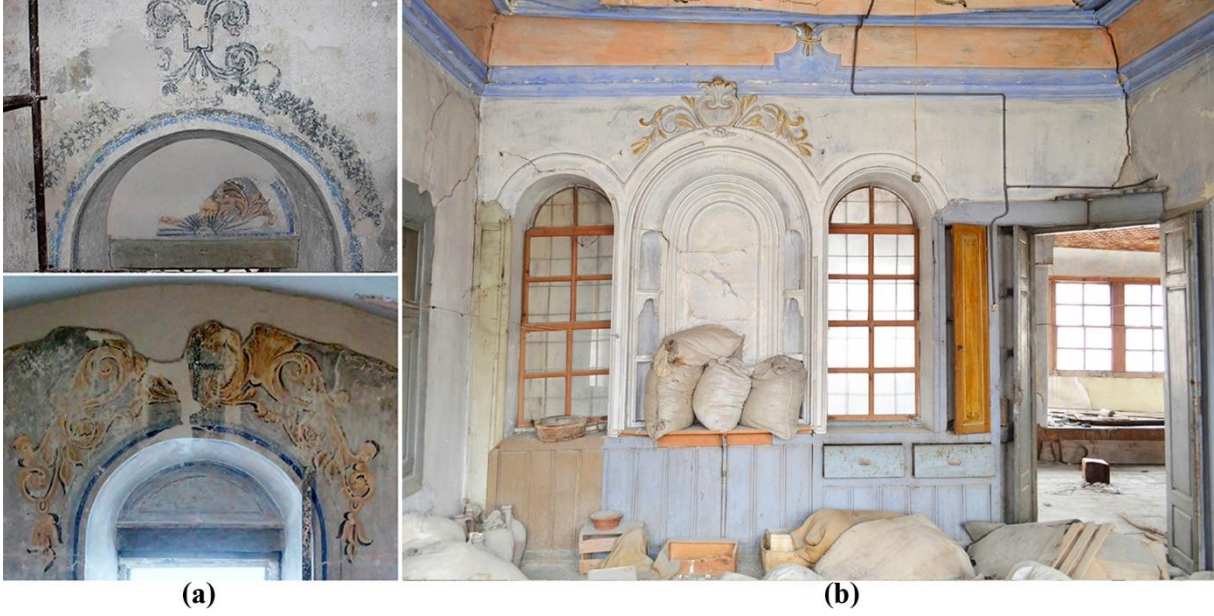
Sıva kaplamalı ahşap bağdadi tavan döşemesinin kullanıldığı odada, tavanın duvarlar ile birleştiği hat boyunca tavan silmesi uygulandığı görülmüştür. Odayı dolaşan bu silmede her duvarın ortasına denk gelecek şekilde nişin üzerindeki benzer motif ve renkte bezemelerin kullanıldığı tespit edilmiştir (Şekil 10b). Odanın genelinde kullanılan tüm bezemelerin, incelenen konuta yakın konumda yer alan ve restorasyon geçirerek Doğa Tarih Müzesi olarak yeniden işlevlendirilen Rum Ortodoks Kilisesi'nde görülen bezemelerle olan benzerliği dikkat çekmektedir (Şekil 10a).

Şekil 10. (a) Kavaklı rum ortodoks kilisesi iç mekân kalem işi bezemeleri; (b) Özyağcılar Evi B1 odası şerbetlik nişi ile tavan silmesi üzerindeki bezemeler (Kaynak: (a) Karagöz, 2018; (b) Esra Büyükemir Karagöz kişisel arşivi).

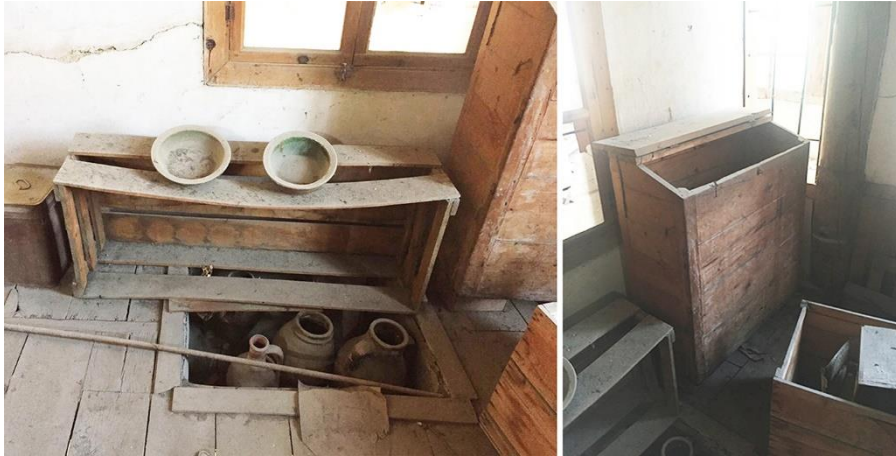
Sofanın doğusunda yer alan mutfak mekânına giriş tek kanatlı ahşap bir kapıdan sağlanmaktadır. Batı duvarında sofaya açılan bir pencere; kuzeyde bir tanesi kuzey eyvanına (köşk), bir tanesi ise dışa açılan olmak üzere iki pencere yer almaktadır. Bu pencereler dikdörtgen formlu, ahşap söveli ve önlerinde demir parmaklıklar bulunmaktadır. Mekânın tabanı, odaların ve güney eyvanının yer aldığı zemin kotundan yaklaşık 25 cm, sofanın zemin kotundan ise yaklaşık 40 cm yüksekliktedir. Geçiş bir basamak ile sağlanmaktadır. Bu kot farkından yararlanılarak mutfak içerisinde, zeminde bir şaraplık bölümü oluşturulmuştur. Mutfağın doğu duvarında, özgün ilk planda açık sofanın bulunduğu, bölünmeden sonra mutfak birimi içerisinde kalan bir ocak, hareketli ve sabit depolama elemanları mevcuttur (Şekil 12). Mutfağın ve sofanın tavan kaplamasının takibi yapıldığında, birbirini takip ettiği belirlenmiş, mutfak mekânının zemin kattaki aşevinden sonraki dönemde burada oluşturulduğu bu şekilde netleşmiştir. Mutfağın tavanı ahşap kaplamalı ve çizgisel çitalıdır. Tavan silmesine yer verilmemiştir.

**Şekil 12.** Mutfak içerisindeki şaraplık ve depolama elemanları (**Kaynak:** Esra Büyükemir Karagöz kişisel arşivi).

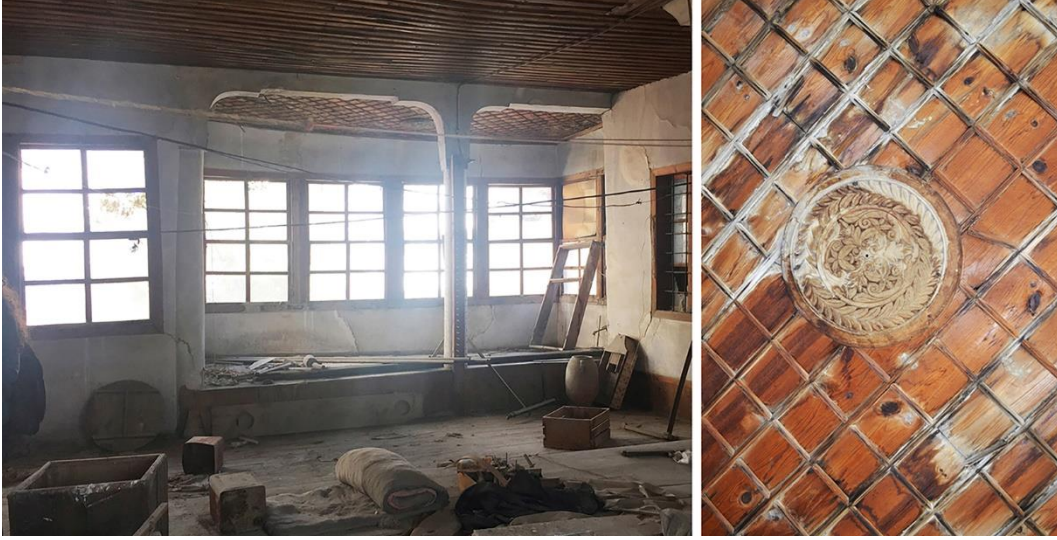
Sofanın kuzeyinde yer alan eyvan (köşk), sofanın zemin kotundan yaklaşık 50 cm yükseltilmiştir. Dış sofanın kapatılması sonucunda eyvanın kuzey duvarında dört, doğu ve batı duvarlarında ikişer adet pencereye yer verilmiştir. Bu pencereler dikdörtgen formlu, ahşap söveli ve giyotindir. Sofadan iki adet Bursa kemeri ile ayrılmış olan bu eyvanın tavan kaplaması kareli düzende çitalıdır. Tavanın ortasında daire formunda, bitkisel bezemeli tavan göbeği yer almaktadır (Şekil 13).

Şekil 13. Sofadaki kuzey eyvanı ve tavan kaplaması ile tavan göbeği (Kaynak: Esra Büyükemir Karagöz kişisel arşivi).

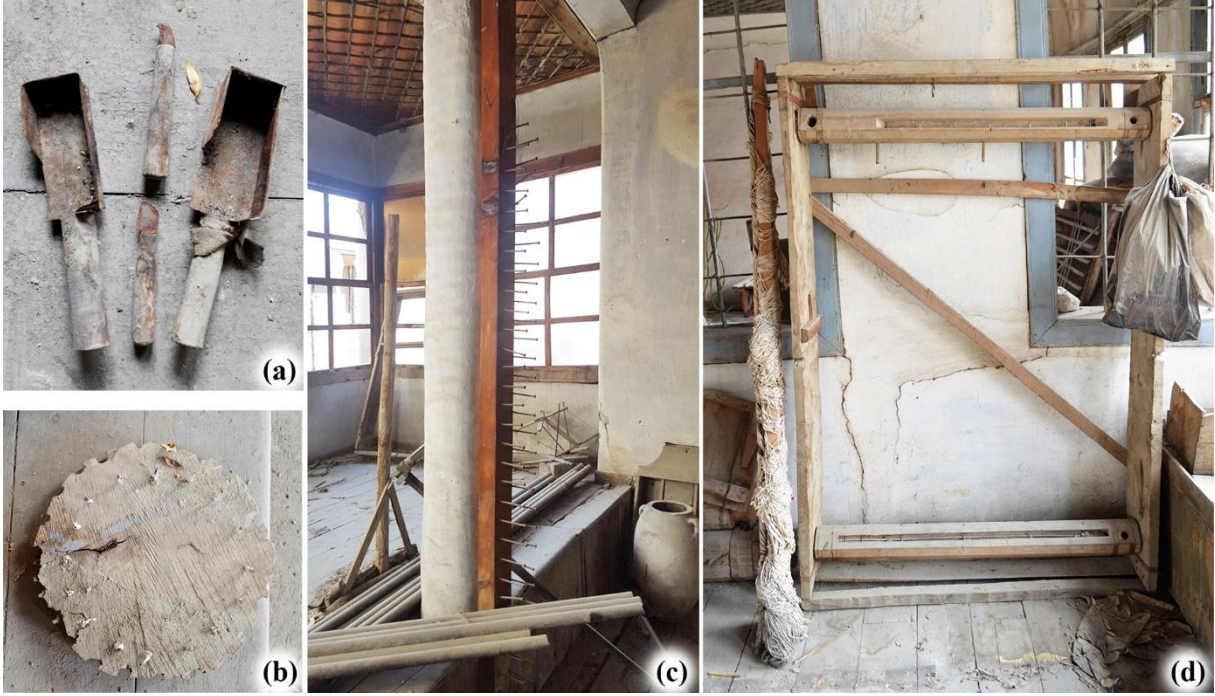
Şekil 14. (a) Ayfon kesme gereçleri; (b) örgü için yardımcı çark; (c) çözgü ipi hazırlamak için çivili düzenek; (d) ıstar tezgahı (Kaynak: Esra Büyükemir Karagöz kişisel arşivi).

Konutta yapılan alan çalışması sırasında yapının son kullanıcısının sosyo-ekonomik ve kültürel yapısına dair izler taşıyan bazı unsurlara da rastlanmıştır. Bunlar; bölge ve etrafında sıkça yetiştirilen afyon bitkisinin sütünün alınmasına yardımcı olan ve yörede 'algı' olarak adlandırılan gereç ve afyon bitkinin toplanması, işlenmesi sırasında kullanılan diğer el gereçleri, yörenin önemli bir ekonomik kaynağı olan dokuma zanaatında kullanılan; örgü için yardımcı el çarkı, çözgü ipi hazırlamak için sofada bulunan bir dikme üzerine düzenlenmiş çivili düzenek ve kumaş, kilim, bez, küçük halı gibi birçok ürünün dokunmasında kullanılan ıstar tezgâhıdır (Şekil 14).

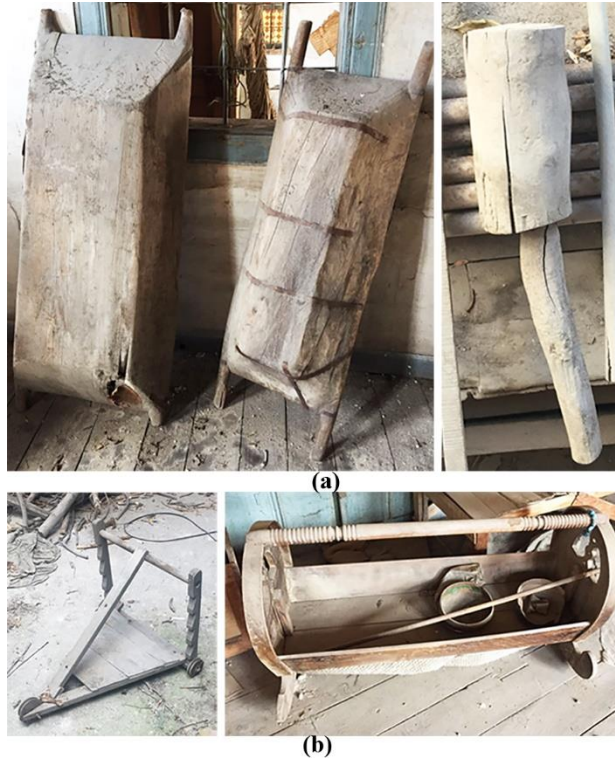
Şekil 15. (a) Hamur teknesi ve çamaşır tokmağı; (b) beşik ve yürüteç (Kaynak: Esra Büyükemir Karagöz kişisel arşivi).

Konut kullanıcıları hakkında izler yaşayan diğer unsurlar ise, kullanıcıların günlük yaşamsal faaliyetleri sırasında kullandıkları hamur teknesi, çamaşır tokmağı ve ailenin küçük yaştaki üyeleri için tasarlanmış olan beşik ve yürümeye yardımcı yürüteç gibi gereçlerdir. (Şekil 15).

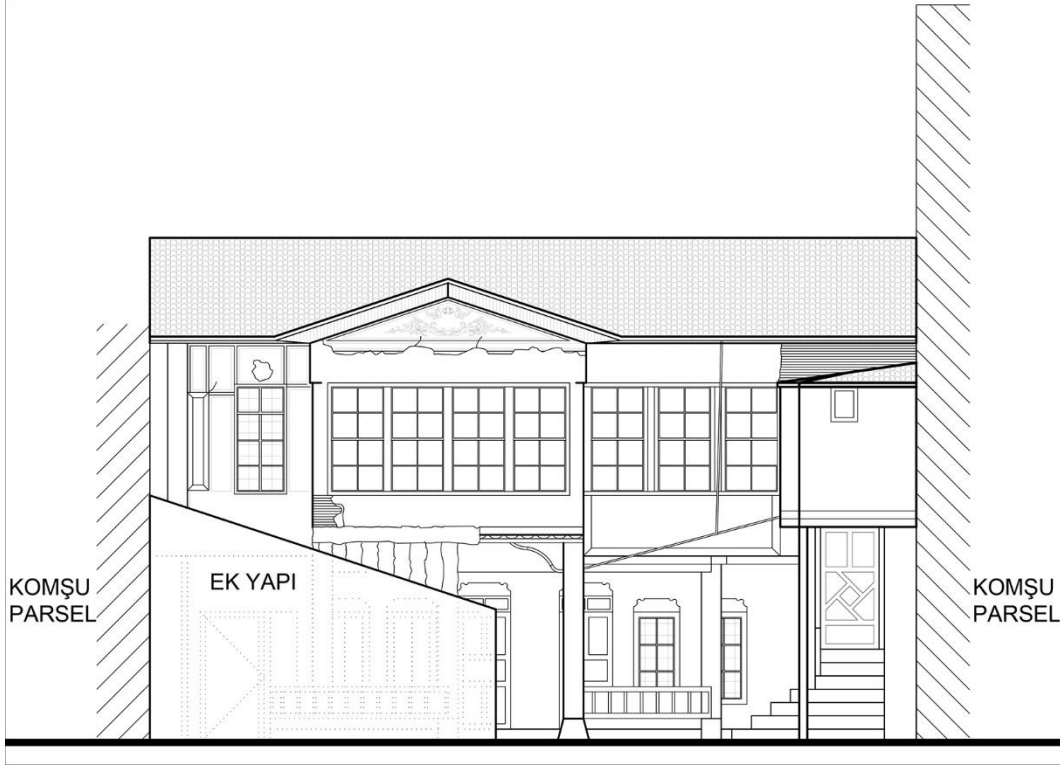
Birinci katta eyvanın yaptığı çıkma ile kuzey cephesinde üç ana kütle hareketi oluşmuştur (Şekil 16). Çıkmanın doğu yönündeki bölümünde ve saçak altındaki alınlık bölümünde bezemelere yer verilmiştir. Kullanılan bezemeler konutun iç mekânındaki renkler ve desenler ile aynı şekilde düzenlenmiştir (Şekil 17).

Şekil 16. Kuzey cephe krokisi (Kaynak: Çalışma kapsamında yazar tarafından oluşturulmuştur).

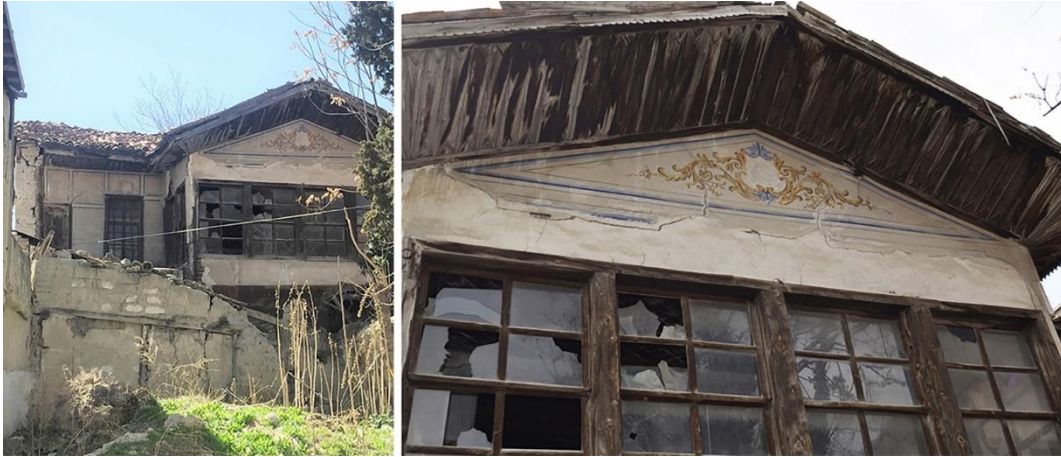
Şekil 17. Kuzey cephesi kütle hareketi ve kalem işi bezemeleri (Kaynak: Esra Büyükemir Karagöz kişisel arşivi).

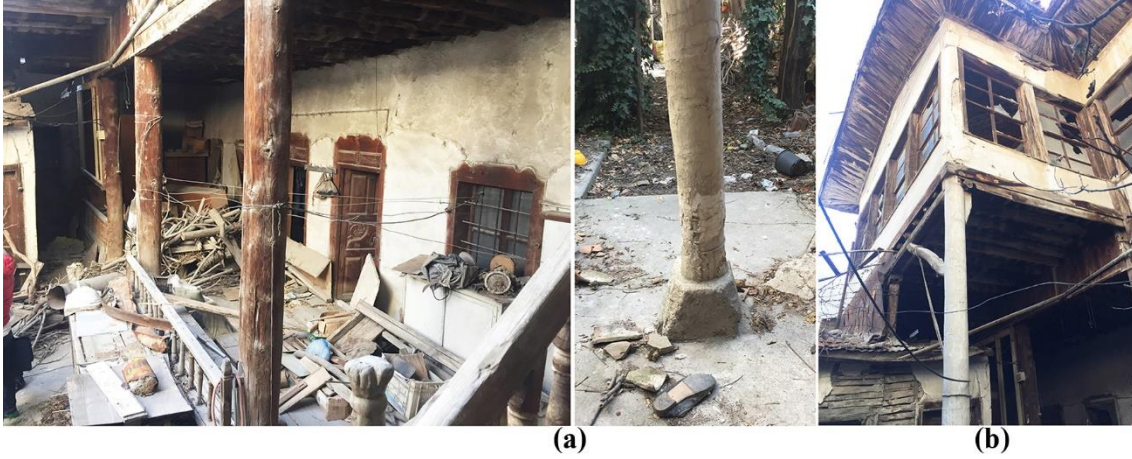
Yapının doğu ve batı cepheleri sağır yüzeylerken, kuzey cephesi birinci kat boyunca çıkma yapmaktadır. Bu kısım ahşap dikmelerle taşınmaktadır. Bu ahşap dikmelerin her biri zeminde bir taş kaideye oturtulmuştur (Şekil 18a). Ayrıca birinci katta yer alan kuzey eyvanının taşıyıcısı olan ahşap dikmelerde payandalar ile desteklenmiştir. Çıkmanın altında tavan kirişlerinin açıkta olduğu, bakkal tavan uygulaması görülmektedir (Şekil 18b).

Şekil 18. (a) Kuzey cephede ahşap dikmeler ve oturtulduğu taş kaideler; (b) çıkma altı bakkal tavan döşemesi (Kaynak: Esra Büyükemir Karagöz kişisel arşivi).

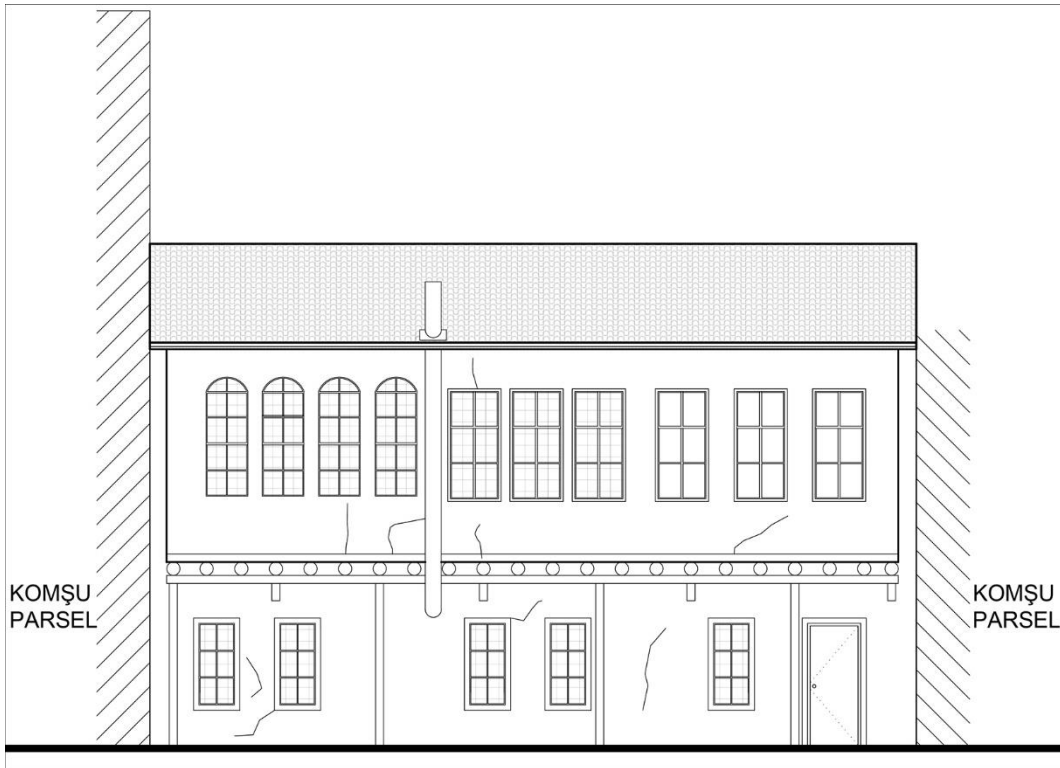
Konutun güney cephesinde birinci kat, kat boyu düz çıkma yapmaktadır. Yapının kuzey cephesine kıyasla bu cephede çıkma derinliği daha az ve payandalar ile desteklenmektedir. Cephe, sade ve bezemesiz bir şekilde düzenlenmiştir (Şekil 19,20).

Şekil 19. Güney cephe krokisi (Kaynak: Çalışma kapsamında yazar tarafından oluşturulmuştur).

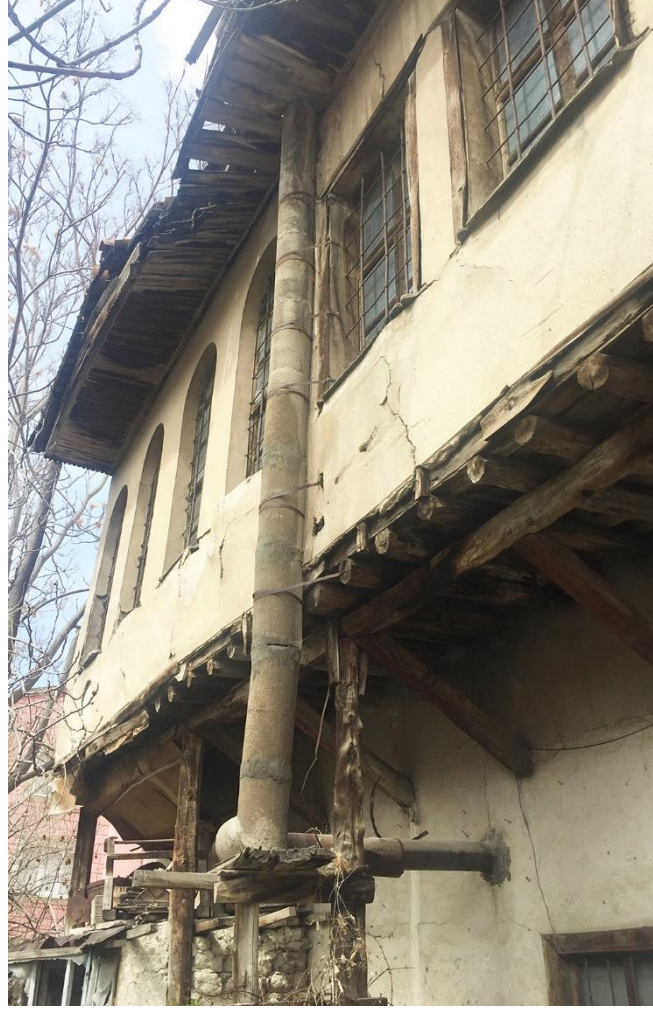
Şekil 20. Konutun güney cephesi (Kaynak: Esra Büyükemir Karagöz kişisel arşivi).

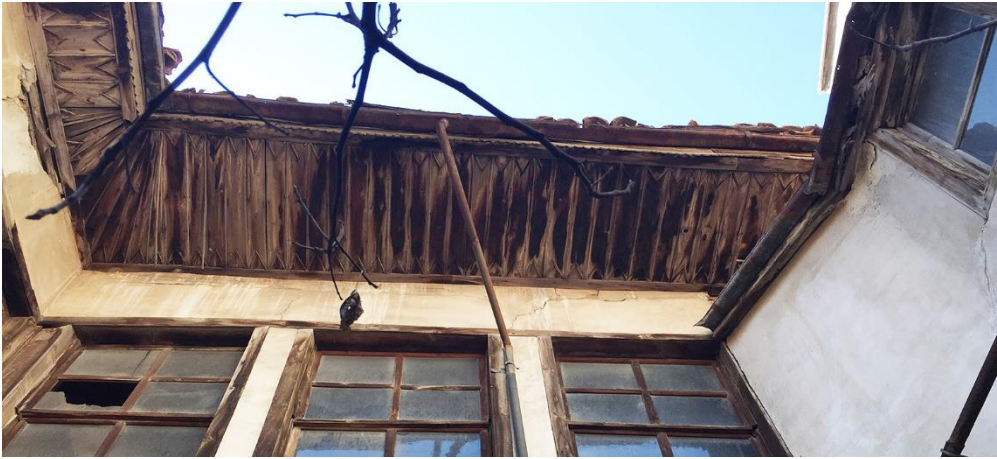
Konutun alaturka kiremitle kaplı kırma çatısında, bitişik nizam olduğu batı ve doğu yönlerinde saçak bulunmazken, kuzey ve güney yönünde geniş saçakları yer almaktadır. Güney cephesindeki sade saçak ve saçak altı düzenlemesine karşılık, kuzey cephesindeki saçakların altı geometrik desenli bezemeler ile süslenmiştir (Şekil 21).

Şekil 21. Kuzey cephesi saçak altı bezemesi (Kaynak: Esra Büyükemir Karagöz kişisel arşivi).

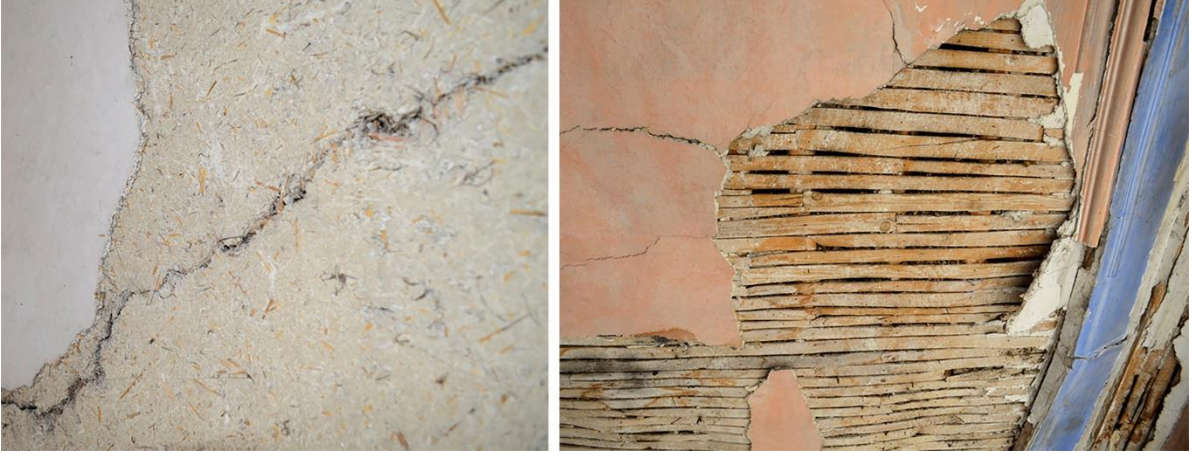
Yapıda yapım sistemi fark etmeksizin sıvalı duvarlarında tümüne ve B1 odası tavanında bağdadi kaplama çitalarının üzerine saman ve bitki lifleri katkılı sıva (kırıklı sıva) uygulaması yapılmıştır (Şekil 23).

Şekil 23. Duvar ve tavanda kırık siva uygulaması (Kaynak: Esra Büyükemir Karagöz kişisel arşivi).

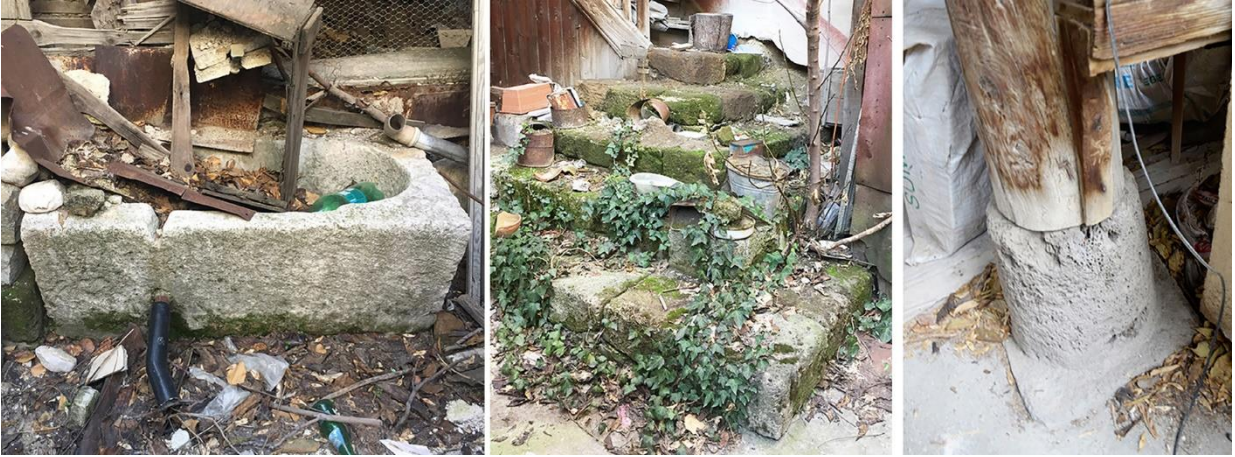
Konutta taş malzemeye taşlık mekânında rastlanmaktadır. Konutun özgün planlanmasında Eski Ortaokul Sokak üzerinde ve bu duvarın bir parçası olan çeşme, bahçe duvarlarının yol açma/genişletme çalışmaları sırasındaki kamusallaştırılma işlemleri sonucunda, yıkılması sonucunda, parçaları ve taş malzemeden çeşme havuzu, taşlık mekânında inşa edilmiş ek yapıların giriş cephesinin hemen önüne taşınmıştır. Taş malzeme birinci kat giriş merdiveninin ilk basamağında ve ahşap karkas yapım sisteminin yapı elemanları olan ahşap dikmelerin altındaki kaidelerde kullanılmıştır (Şekil 24).

Şekil 24. Taş malzeme kullanımı (Kaynak: Esra Büyükemir Karagöz kişisel arşivi).

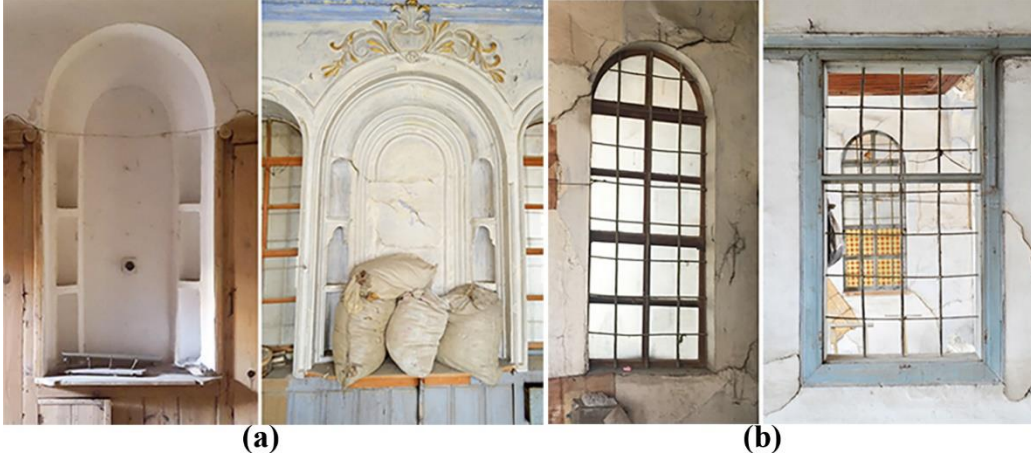
Konut odalarında düzenlenen lambalık/şerbetlikler gibi yapı elemanları alçı malzeme kullanılarak şekillendirilirken, konuttaki bazı pencerelerde kullanılan parmaklıklar demir malzemeden dökme yöntemiyle imal edilmişlerdir (Şekil 25).

Şekil 25. (a) Alçı; (b) metal malzeme kullanımı (Kaynak: Esra Büyükemir Karagöz kişisel arşivi).
