Bir Harrington Çubuğunda Yorulma

Kırılmasının Analizi

Dr. A. H. ÜÇİŞİK (*)
Dr. Ü. DOMANİC (**)
Dr. A. HAMZAOĞLU (***)
Dr. S. ZEYTİN (*)
Dr. O. CİNDAL (****)

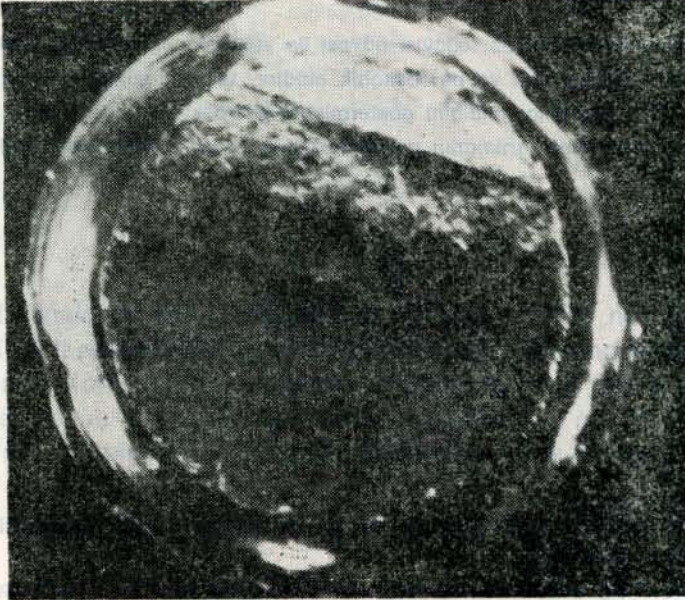
Şekil 1: Kırılan Harrington Çubuğunun Kırık Yüzeyi.

Çıplak gözle yapılan makroskobik inceleme kırılmanın meydana geldiği ilk dişin çubuk köşeli bir çentik meydana getirdiği görülmüştür. Yaklaşık 15 defa büyültmeli, kırık yüzeyinden alınan fotoğraf (Şekil 1) klasik yorulma

kırığı yüzeyini temsil etmektedir; gayet açık olarak yorulma çatlaklarının çentik dibinde teşekkül yüklerle ortaya çıkan çatlak, büyüyerek, kesit belirli bir boyuta ulaşınca kopma ortaya çıkmıştır.

Skolyoz tedavisi gayesi ile kullanılan Harrington çubuğunda, kırılma keskin köşeli çentığın bulunduğu kesitte meydana gelmiştir. Çentik keskinliği arttıkça yük altında malzemede lokal olarak ortaya çıkacak plastik zon boyutu artar. Bu ise, bu bölgelerin daha kısa zamanda daha büyük miktarlarda plastik deformasyona uğradığı dolayısıyla mikro çatlakların başlangıcının hızlanması demektir.

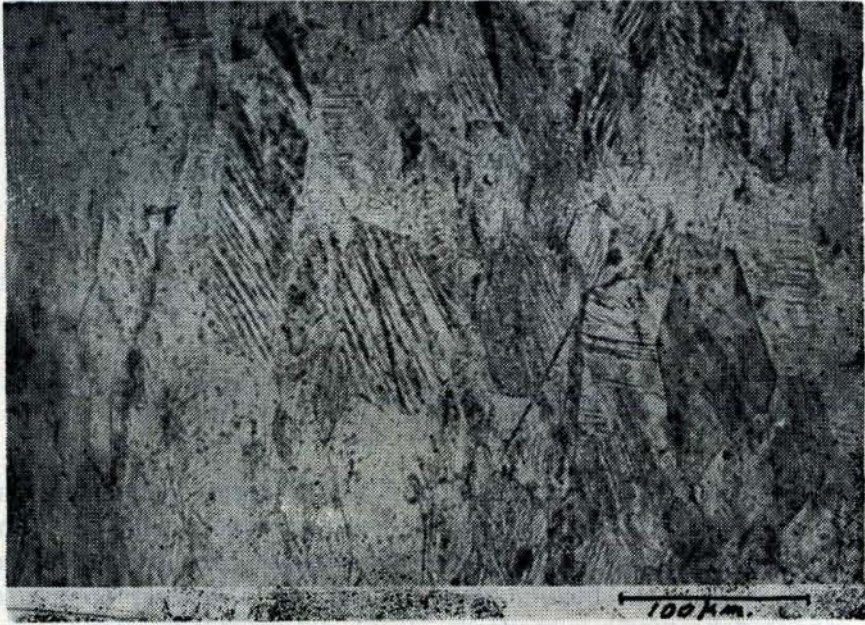
Şekil 2: Harrington Çubuğunun Boyuna Kesitinin Mikroyapısı.

Metalografik inceleme, kırık yüzeyinin hemen altında, çubuğun enine ve boyuna kesitlerinde yapılmıştır. Boyuna kesitin mikroyapısı çubuğun imalat sırasında soğuk işleme ilk şeklini aldığını göstermektedir (Şekil 2).

Kullanılan çeliğin soğuk şekil verme ile imal edilmiş olması hem sertliğinin, hem de çentik hassasiyetinin artmasına sebep olmuştur (8). Aynı zamanda, mikro seviyede, çok sayıdaki kayma bandının (Şekil 4) muhtemelen bir kısmı soğuk işlem sırasında ortaya çıkmıştır. Vücut içerisinde, diğer tesirlerle birlikte, çubuğa veya çubuğun en hassas bölgesine gelen değişken gerilmeler kayma bandı sayısını artırmıştır (1). Yorulmanın ortaya çıkardığı extrusion ve intrusion adı verilen girinti ve çıkıntılar mikro boyutta çentik tesiri yaparak çatlak başlangıcı için en müsait bölgeler halini alır (1, 5). Nitekim Şekil 4'de
